# 金沢城跡埋蔵文化財確認調査報告書 I

- 1 本書は、金沢城跡の埋蔵文化財確認調査報告書である。
- 2 遺跡の所在地は、石川県金沢市丸の内地内である。
- 3 調査原因は、遺跡の内容確認を目的とする学術調査で、文化庁の国庫補助事業として実施した。
- 4 事業は、平成 14(2002) 年より着手し、本書は平成 14 年度～16(2004) 年度の 3 カ年の調査成果である。うち、遺構確認調査に係る現地作業の期間と担当は、以下のとおりである。

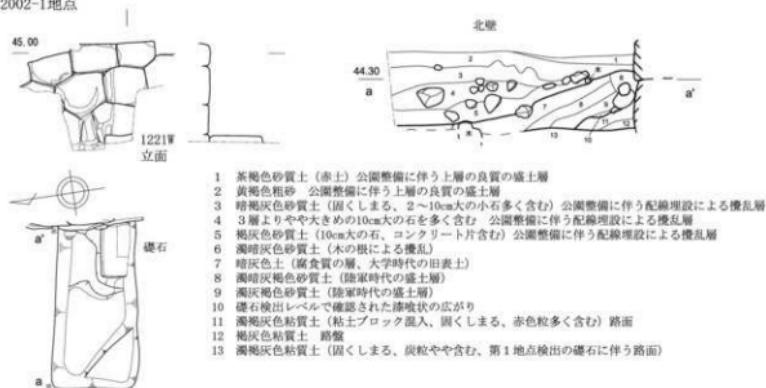
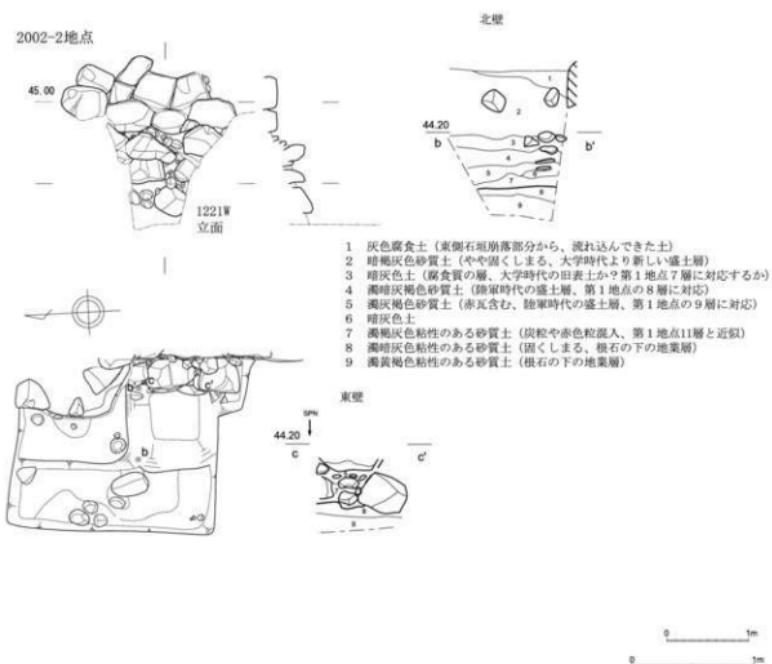
第8図 2002-1・2地点 遺構図（土層断面1/40、平面・石垣立面（断面）1/60）

2002-1地点

2002-2地点

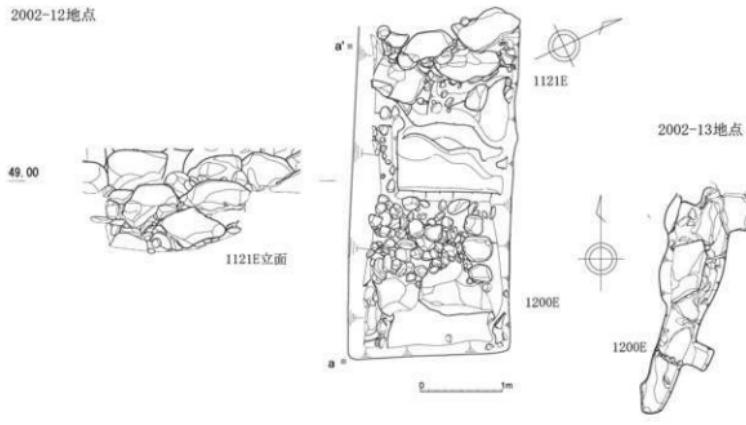
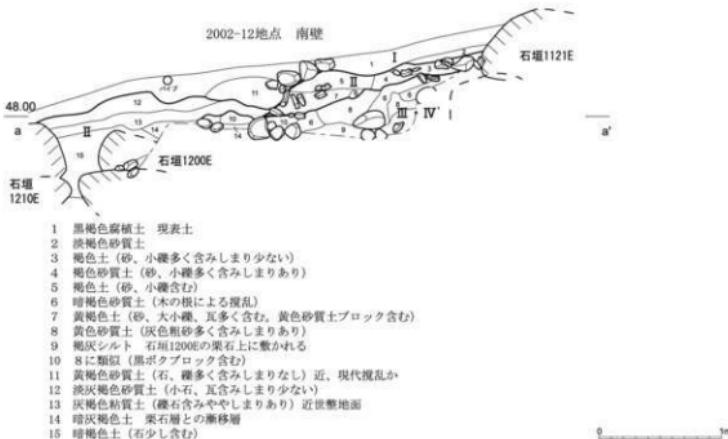
第14図 2002-12・13地点 遺構図 (断面1/40、平面・立面1/60)

2002-12地点

2002-12地点 南壁

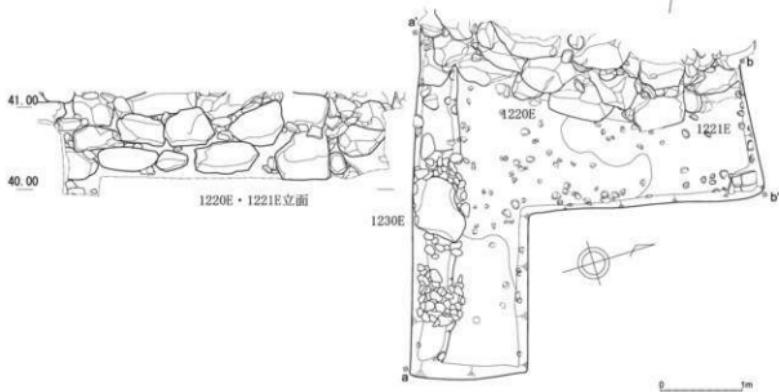
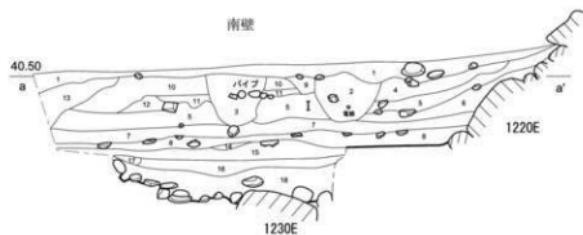
第18図 2002-17地点 遺構図 (断面1/40、平面・立面1/60) 1m

- 1 晴灰色砂質土（表土層）17地点北壁2と対応  
 2 濁褐色灰色粘性のある砂質土（電線埋設掘り方）  
 3 濁褐色灰色砂質土（鉄管理設置り方）  
 4 灰褐色砂質土（焼土粒、炭粒混入）ビール瓶含む層  
 5 晴灰褐色砂質土（焼土粒、炭粒混入）17地点北壁7と対応  
 6 濁灰褐色砂質土  
 7 晴灰褐色砂質土（焼土粒、炭粒含む）16トレ13と対応  
 8 濁明淡褐色粘性質土  
 9 灰褐色砂質土（電線掘り方の一部）  
 10 濁灰褐色粘性質土  
 11 晴灰褐色砂質土（やや砂っぽい）  
 12 晴灰褐色砂質土（焼土粒含む、炭粒多く含む）  
 13 黃褐色粗砂（東側にある明治石垣普請に伴う層）  
 14 黃灰褐色粘性質土  
 15 濁褐色粘性質土（粗砂混入）  
 16 濁灰褐色砂質土  
 17 黃褐色粘性質土  
 18 晴灰褐色粘性のある砂質土

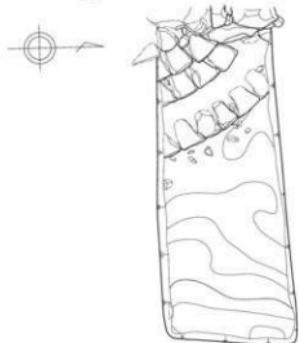
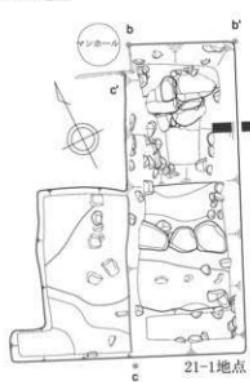
第21図 2002-19・20・21地点 遺構図 (1/60)

2002-19地点

2002-21地点

2002-21-2 地点では、石垣 1243E、1240E 南延長（近代）石垣を検出した（平面図第 21 図、断面図第 22 図）。石垣 1243E は、近世の絵図に見える石垣で、石垣 1230E の前面（東側）に位置している。ただし石垣 1230E はここでは明瞭には検出されておらず、石垣 1243E 構築時に上部が解体され、その裏込めに覆われたものと考えられる。石垣 1243E の裏込めの中には刻印のある築石残欠が認められ、その構築年代は遡っても慶長後期頃（石垣編年 2 期新）であり、おそらく寛永 8 年（1631）以後、石垣編年 4 期とするのが妥当と思われる。石垣 1243E もまた、近代になって上部を削平され、前面（東側）に構築された石垣の裏込めに埋め込まれている。

なお 2002-15・16 地点で見られた竪坑については、性格は不明であるが、土層の堆積状況から見て、近代以降でも比較的新しい段階に構築されたものであることが確認された（第 27～29 図）。2002-20 地点は地表観察の折り 2002-15 地点の東側で見られた石材の集中箇所に設けたものであるが、これは石垣 1241E を破壊した際の石材廃棄箇所と推定される。また 2002-19 地点の構造物についても、ごく近年に付加された石段であることが確認された（第 21 図）。

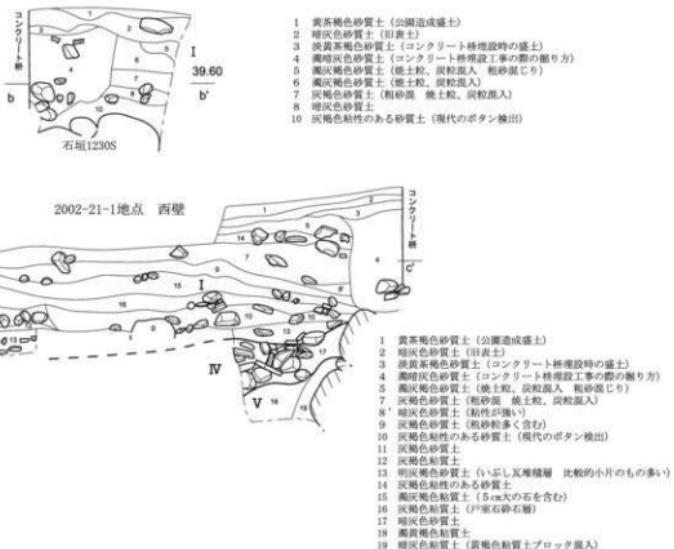
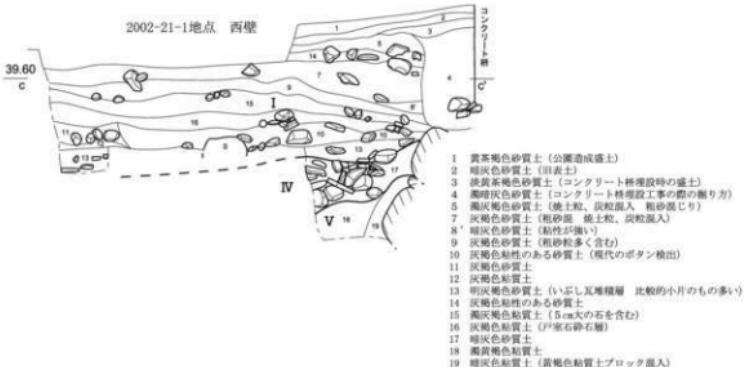
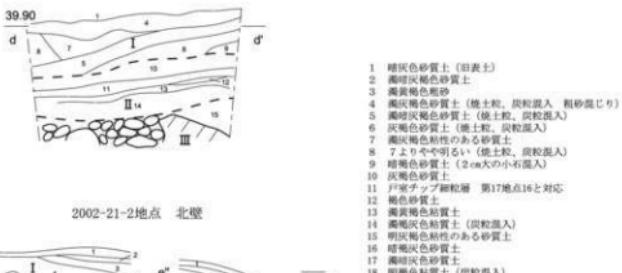
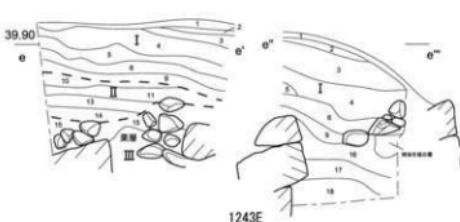
第22図 2002-21地点 断面図 (1/40)

2002-21-1地点 北壁

2002-21-1地点 西壁

2002-21-2地点 西壁

2002-21-2地点 北壁

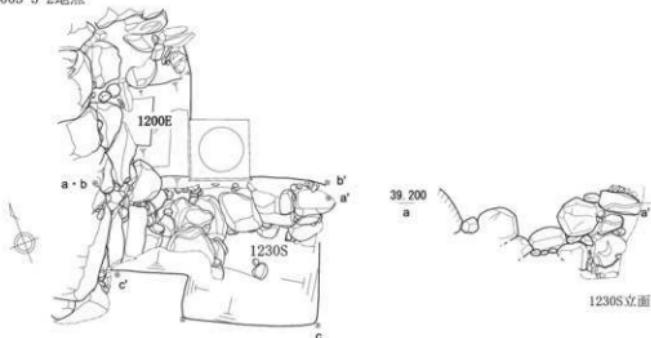
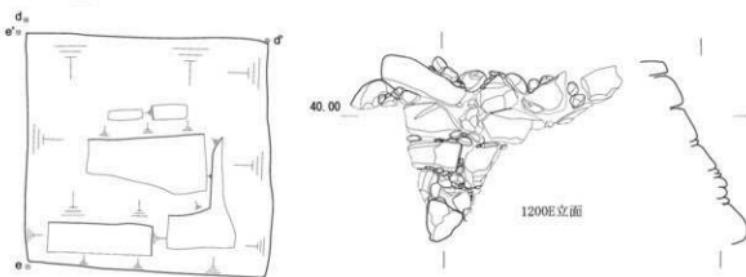
第23図 2003-3地点 遺構図 (1/60)

2003-3-2地点

2003-3-1地点

2002-21-1 地点では、埋没石垣 1230E の南側延長部分が検出された。西側上方の石垣 1220E が出角を形成して南面石垣 1220S に連続するにほぼ平行し、1230E も南側に回り込んでいることが確認された（1230S）。ただし出角部分は後世に破壊されている。2003-3-1・2 地点は、石垣 1230S の収束状況を確認するために設定したものであり、調査の結果、南側（2003-3-1 地点側）へは屈曲せず、西側（2003-3-2 地点）に延びて石垣 1200E に接して収束していることが確認された（第 23 図）。両石垣の接し方から見て、石垣 1200E が先行し、1230S が後から構築されたと考えられる。

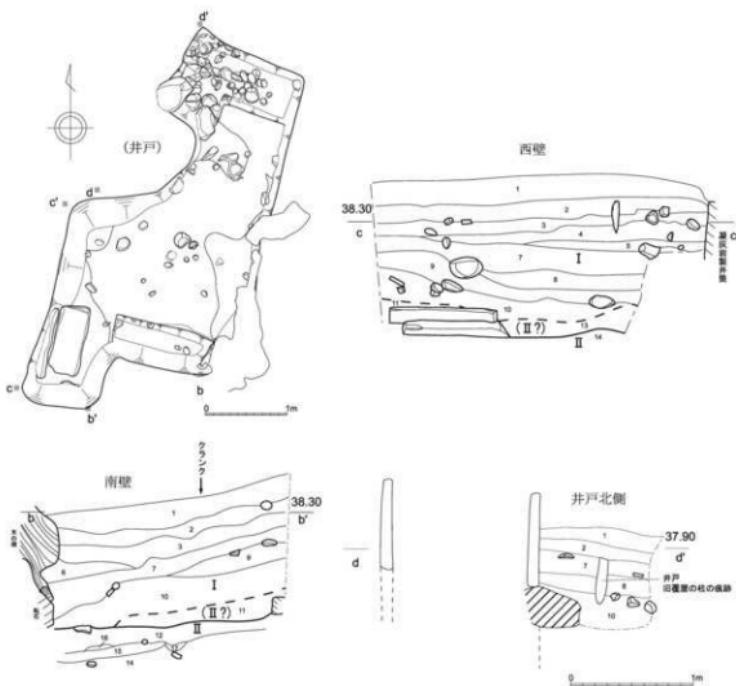
第26図 2002-14地点 遺構図（断面1/40、平面1/60）

- 1 茶褐色細砂（赤土：公園整備盛土）
- 2 黒灰色砂質土（公園整備盛土造成以前の表土）
- 3 濡灰褐色砂質土
- 4 濡灰褐色砂質土（2cm大の小石含む、焼土粒ごく少量あり、比較的固い）
- 5 暗褐色砂質土（燒土粒、炭粒含む）
- 6 灰褐色砂質土（燒土粒、ごく微量含む）
- 7 灰褐色耐熱性のある砂質土（燒土粒、炭粒含む、固くしまる）
- 8 濡暗褐色砂質土（粒子やや荒い、比較的もろい）
- 9 暗灰色砂質土
- 10 濡暗褐色砂質土（釉薬瓦が出土している、5cm以上の川原石多く含む）
- 11 暗灰色砂質土（炭粒、燒土粒混入）
- 12 灰褐色砂質土
- 13 濡暗褐色砂質土
- 14 暗褐色砂質土（粒子細かい）
- 15 濡黃褐色粘質土
- 16 12+15
- 17 15+14

丑寅櫓北東、水ノ手門外側に位置する。一帯の郭配置を概観すると、南北に細長い帯郭状の平坦面 IV・VI・VII がほぼ平行し、東側に向かい階段状に下降しつつ連なる状況を呈する。2002-14 地点を設けた平坦面 VII の北端は、近世以来の井戸がある箇所で、本地点の調査は、井戸の構造、構築年代等についての情報を得ることを目的とした。また平坦面 VI・VII を区画する石垣 1241E は、近世の絵図にみられる石垣であるが、現状では近代の改修が著しいため、2002-15・16・19・20 地点を設け、現地表下において当初の形状を探すこととした。なお 2002-15・16・20 地点は、石垣 1241E が部分的に破壊され、長軸 4～5 m、短軸 3.5 m 前後の平面橢円形の堅坑が遺存する箇所に設けている。また 2002-19 地点は、石垣 1241E に接する石段状の構造物の一部が観察された箇所に設けている。いずれも表面観察では近代以降の可能性が高いと判断した遺構であるが、石垣 1241E の遺存状況の探査と合わせて構

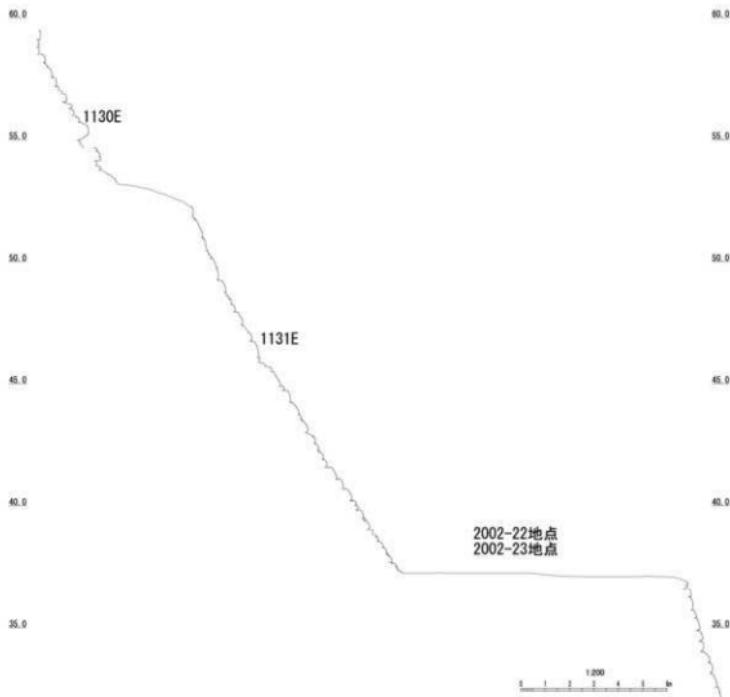
第31図 2002-22・23地点平面略図(1/100)・東ノ丸東石垣・平坦面断面図(1/200)

2002-23地点 平面略图

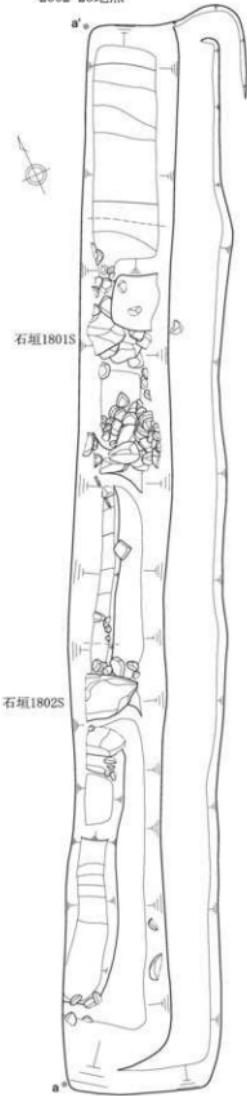
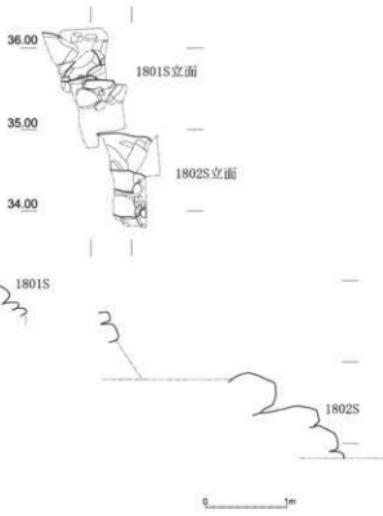
第35図 2002-24・25地点 遺構図(土層断面1/40、平面・石垣立面(断面)1/60)

2002-25地点

2002-24地点(土層断面略図)

- 1 黒褐色腐植土
- 2 黄褐色砂質土
- 3 暗褐色砂質土(瓦、石多く含む)
- 4 淡黄褐色砂質土(小砂利多く含む)
- 5 淡灰白色砂質土(石多く含む)

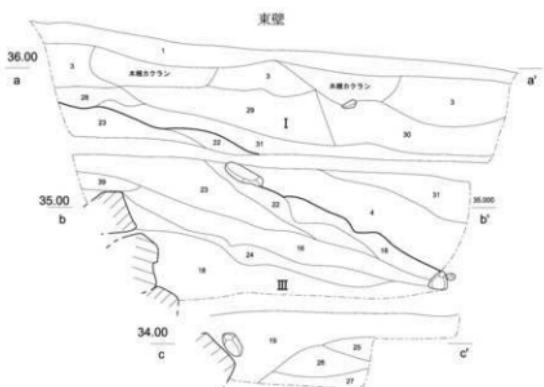
第40図 2003-4地点 断面図1 (1/40)

- 1 黒褐色土（腐植土、植物繊維を多く含む）現表土  
 3 黄褐色砂質土（砂、小礫多く含む）  
 4 棕色土（砂、粘土ブロック含む）  
 16 淡灰色砂質土（淡灰色砂ブロック、白色シルトブロック、小石、砂多く含む）  
 18 淡黄灰シルト（暗褐色粘質ブロック、黄灰細砂、繭状に入る）  
 19 淡黄灰粘質シルト  
 22 棕色土（暗褐色土、淡灰粘質土ブロック、小石入る）  
 23 淡灰色粘質土（石少し入る、黄灰砂、繭状に少し入る、黄灰粘質シルトブロック状に入る）  
 24 暗褐色砂質土（白色粘土ブロック多く含む、石少し入る）  
 25 暗灰色粗砂（石含み脆い）  
 26 暗褐色粗砂（石、小石、小礫多く含み、固く脆い）  
 27 淡黄灰色粘質シルト  
 28 灰褐色砂質土（小礫、石少し含む）  
 29 灰褐色砂質土（こぶし大の石、小石多く含む）  
 30 灰褐色砂質土（こぶし大（果石）の石非常に多く含む）  
 31 棕色土（きめ細かく、砂を含み、こぶし大の石含む）  
 39 黄灰白色粘質土シルト（36繭状に含む）

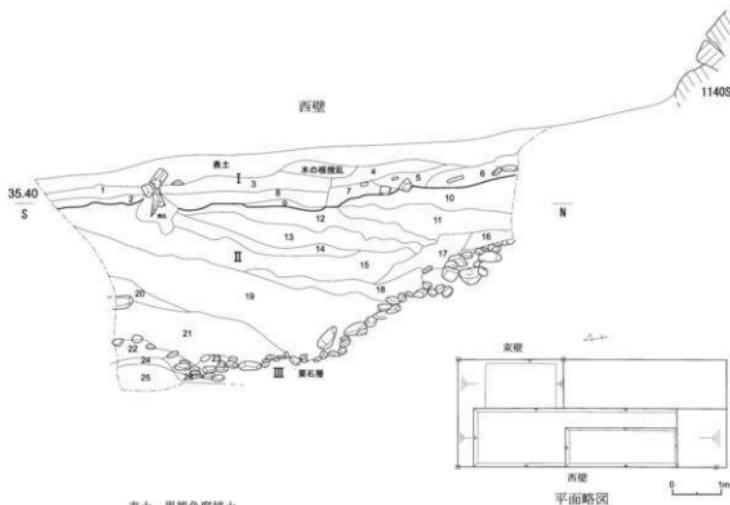
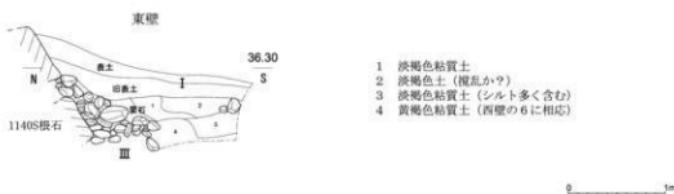
第46図 2002-27地点 遺構図（断面1/50、平面略図1/100）

表土 黒褐色腐植土

- 1 淡褐色砂質土（しまり少ない）旧表土か？
- 2 淡灰褐色土（ややしまっている）旧表土か？
- 3 褐色砂質土（礁土粒、炭化物粒含む、石、瓦含み、しまり少ない）杉根の擾乱か？
- 4 黄褐色砂質土（ややしまりあり）
- 5 褐色砂質土
- 6 黄褐色粘質土（しまっている）
- 7 黄褐色土（砂多く含む、炭化物含む、しまりあり）
- 8 暗褐色砂質土（炭化粒、灰色粘土ブロック含む）
- 9 黄褐色土（6に類似）
- 10 黄褐色シルト（灰色、白色、黄色粘土ブロック、小石含む）
- 11 灰褐色粘質土（灰色、白色、黄色粘土ブロック、黄色粗砂多く含む）
- 12 灰褐色粘質土（11より粘土ブロック、粗砂ブロック大きい）
- 13 灰褐色粘質土（黄色粗砂、灰色粗砂多く含む）
- 14 灰褐色粘質土（粗砂の混じり少ない、白色、灰色粘土ブロック多い）
- 15 灰褐色粘質土（灰色、白色粘土、白色シルト、黄色粗砂ブロック含む）
- 16 黄褐色粘質土（粗砂多く含む）
- 17 灰色粘質土（白色粘土ブロック、灰色シルトブロック、暗褐色粘土ブロック、大きな塊で混じる）
- 18 灰色シルトと灰褐色粘土ブロックの混成層
- 19 黄褐色砂質土（黄色粗砂、灰色シルトブロック多く含む、褐色粘土ブロック含む）
- 20 暗灰褐色粘質土
- 21 灰色砂質土（黄色粗砂、灰色シルトブロック含む）
- 22 黄色粗砂+栗石（栗石漸移層）
- 23 灰色粘質土（粗砂多く含む）（栗石漸移層）
- 24 黄色粗砂（地山由来）
- 25 黄色粗砂（小石、砂礫多く含む、黒褐色土ブロック、白色粘土ブロック含む）（地山由来）
- 26 黄褐色粘質土（小石、砂含む、固くする）栗石設置のための貼床か

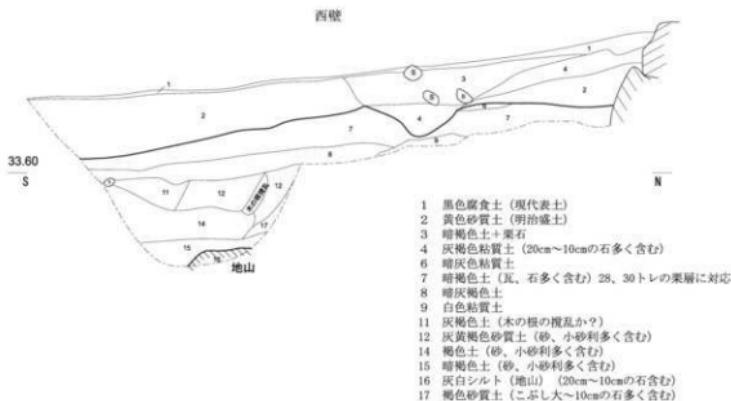
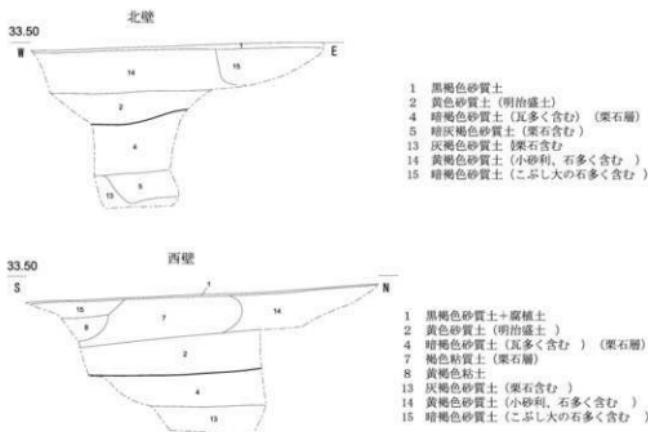
第49図 2002-29・30地点 断面図 (1/50)

2002-29地点

2002-30地点

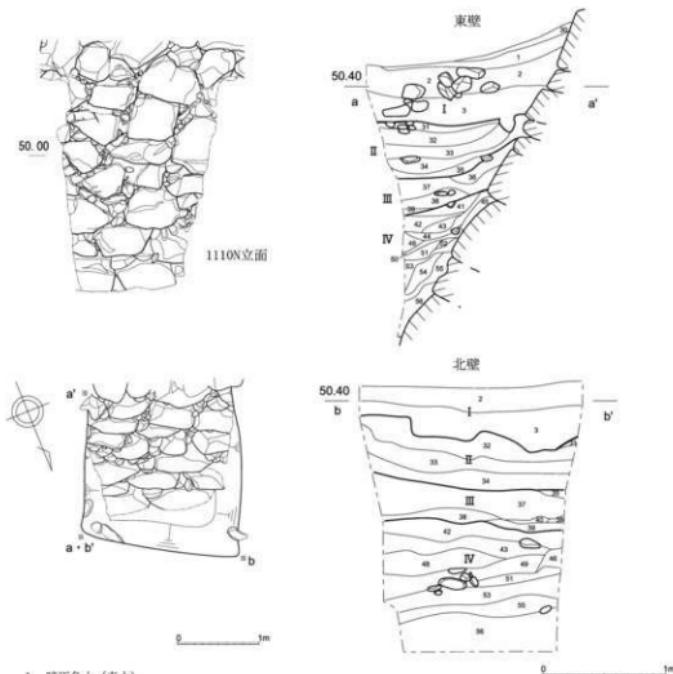
第56図 2002-8地点 遺構図（断面1/40、平面・立面1/60）

- 1 埋灰色土（表土）
- 2 黄褐色砂質土（やや粘性あり、10~20cm大の礫多く混入）近代以降の盛土層
- 3 埋褐色砂質土（5~10cm大の礫石多く混入）近代以降の盛土層
- 4 黄褐色土（表土上に盛られた最近の層）
- 5 埋灰褐色粘質土
- 6 濃灰褐色粘性のある砂質土（褐色粘土ブロック）
- 7 濃灰褐色粘性のある砂質土（炭粒及び灰褐色粘土ブロック、10cm未満の小石混入）
- 8 濃暗褐色粘性のある砂質土（灰褐色粘土ブロック混入）
- 9 濃暗褐色土
- 10 濃暗褐色砂質土（やや粘性あり、5~20cm大の礫が混入）
- 11 濃暗褐色砂質土（やや粘性あり）
- 12 濃淡褐色砂質土（灰粒及び淡褐色粘土ブロック混入）
- 13 晴灰色質土
- 14 晴褐色砂質土（粒子がくぼう、やや粘りあり、上面は鉄分の沈着によるものか、茶褐色を呈する）
- 15 茶褐色粘土（わざと石垣に貼り付けたものか）
- 16 灰褐色砂質土（やや粒子粗い）
- 17 埋暗褐色粘質土（5cm未満の小石、炭粒混入）
- 18 埋褐色粘質土（10cm未満の石多く混入）
- 19 埋褐色粘土（粒子やや細かい）
- 20 埋褐色砂質土（やや粘性あり）
- 21 濃褐色粘質土
- 22 濃暗褐色粘質土
- 23 灰褐色粘質土
- 24 濃褐色粘質土
- 25 濃淡褐色粘質土
- 26 埋褐色粘質土（10cm未満の小石多く混入）

2002-8 地点での土層堆積状況は（第 56 図）、黄褐色系の整地土がみられず、また黒灰色シルト層は認められるものの、レベルとしては 2002-9 地点の上層・下層の間に相当するため、2002-7・9 地点との対応について明確さを欠くが、大別して、黒灰色シルト層の下位（IV 層）、上位（II・III 層）、近代以降（I 層）となる。III 層からは、寛永 8 年（1631）の大火で廃棄されることの多い三葉文軒平瓦、II 層からはやや後出的な右巴文軒丸瓦が出土しており、IV 層以下を東ノ丸附段構築時の造成土とする可能性は残る。

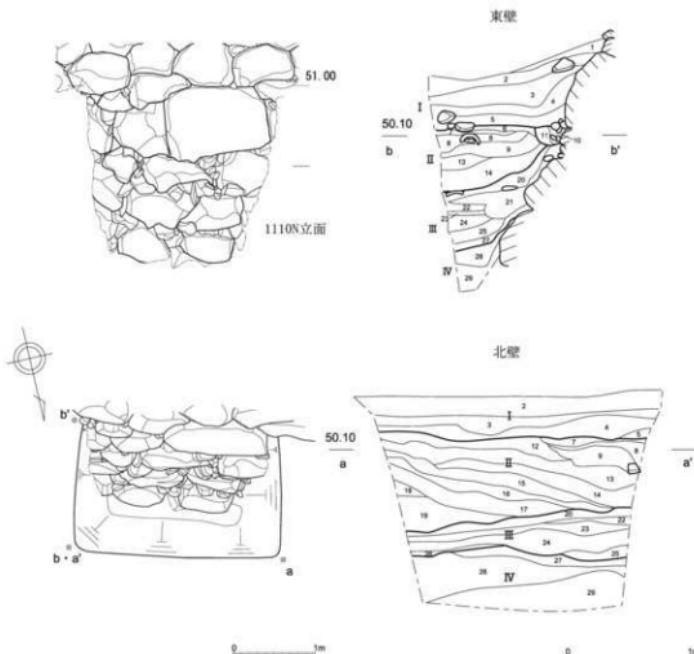
第57図 2002-9地点 遺構図(断面1/40、平面・立面1/60)

- 1 線状灰土（表土）近代以降の盛土
- 2 黄褐色砂質土（やや粘性あり、10~20cm大の礫多く混入）近代以降の盛土
- 3 線状灰褐色砂質土（5~10cm大の鉢石多く混入）近代以降の盛土
- 4 線状灰色砂質土（明治以降の表土？）近代以降の盛土
- 5 灰褐色砂質土（やや粘性あり、2~10cm大の礫比較的多く混入）近代以降の盛土
- 6 利尻褐色粘質土（近傍の露頭面）
- 7 圓錐状褐色粘質土（少粒の堆土、炭粒含む）
- 8 圓錐状褐色粘質土（炭粒少量含む、他の層と比して瓦片が多い）
- 9 圓錐状褐色粘質土（少粒の堆土の小粒、瓦を含む）
- 10 灰褐色砂質土（10cm未満の小石多く含む、20cmから埋り込んだもの）
- 11 細粒状褐色粘質土（第2層から見り込み、第20層を削り込んでいたため、第20層の黒った色となっている）
- 12 灰褐色砂質土（やや粘性あり、10cm未満の小石多く含む）
- 13 圓錐状褐色粘質土（5~10cm大の礫多く混入）
- 14 圓錐状褐色砂質土（ごく少量の堆土と、炭粒多入）
- 15 圓錐状褐色砂質土（やや粒子粗い）
- 16 15番上よりやや明るい
- 17 黄褐色粘質土（5cm未満の小石が充満する層）
- 18 圓錐状褐色粘質土（茶褐色粘土ブロック混入）
- 19 粗粒状褐色粘質土（5cm未満の小石が充満）
- 20 黑灰色シルト（灰炭に付う灰層の可能性あり、サンプル採取）
- 21 黑灰色粘質土（やや粘性あり、5~20cm大の礫多く含む）
- 22 褐褐色粘質土（茶褐色粘土ブロック混入、固くしまる）
- 23 褐褐色粘質土（少量の堆土層、炭粒を含む、固くしまる）
- 24 23番より能工土多く混入、5~20cm大の礫混入
- 25 黑褐色砂質土（比較的柔らかい）
- 26 黑褐色シルト（第20層よりも黒い）
- 27 褐褐色細砂
- 28 褐褐色砂質土（やや粒子粗い、10cm未満の小石含む）
- 29 28番褐色粘質土ブロック

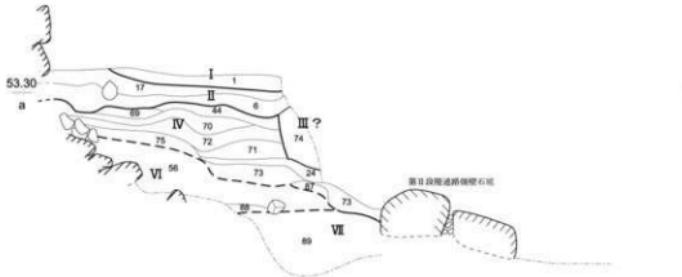
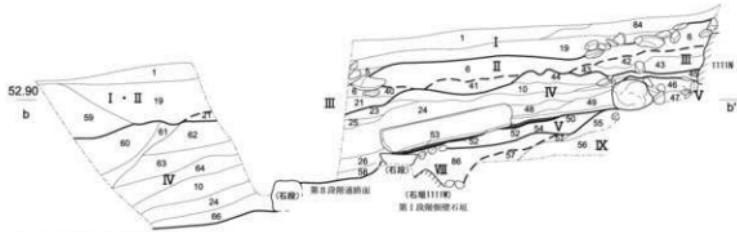
第60図 2003-1 (2002-34・35) 地点 断面図 1 (1/50)

- 1 黄茶褐色土（公園整備盛土）
- 6 増灰褐色粘性のある砂質土（焼土粒、炭鉱ごく少量混入、  
5~20cm大の石多く含む）
- 17 増灰褐色粘性のある砂質土（焼土粒、炭鉱少量が含む）
- 24 増灰褐色粘性のある砂質土（全体に炭鉱[やや大きく2~3cmほど]の  
塊もある）、燒土が混入する暗い色の層
- 44 10+灰褐色砂質土
- 56 落石層
- 69 増灰褐色粘性のある砂質土（炭粒、燒土粒含む）
- 70 24より燒土粒多く含むため、全体に赤味を帯びる、  
灰褐色粘性粘質土ブロック混入
- 72 増灰褐色質土（炭粒多く含み、黒い）
- 73 地陪灰色砂質土・灰黃褐色砂質土（粒子やや粗い）
- 74 地陪褐色砂質土（燒土粒、炭鉱、20cm未溝の石混入）遺構埋土
- 87 增灰褐色粘性のある砂質土（回りしまる）
- 88 増灰褐色粗砂（炭粒等複褐色粘性粘質土ブロック混入）
- 89 落石層（右列前面の落石・灰褐色粗砂若干含む）

- 1 黄茶褐色土（公園整備盛土）
- 5 増灰褐色粘性のある砂質土（粒子細かい、混ざり物なし）
- 6 増灰褐色粘性のある砂質土（焼土粒、炭鉱ごく少量混入、  
5~20cm大の石多く含む）
- 10 地陪褐色粘性土（炭粒及び、細褐色粘土ブロック混入）
- 19 砂層（10~30cmの大の粗石及び割石充満層、  
隙間にには増灰褐色粘土）

- 21 地陪灰色粘性のある砂質土（炭粒、5cm未溝の玉石含む層）
- 23 地陪灰色粘土（10層混入）
- 24 増灰褐色粘性のある砂質土（全体に炭鉱[やや大きく2~3cmほど]の  
塊もある）、燒土が混入する暗い色の層）
- 25 地陪褐色砂質土（焼土粒、2cm大の小石混入）
- 26 地陪黄褐色粘性のある砂質土

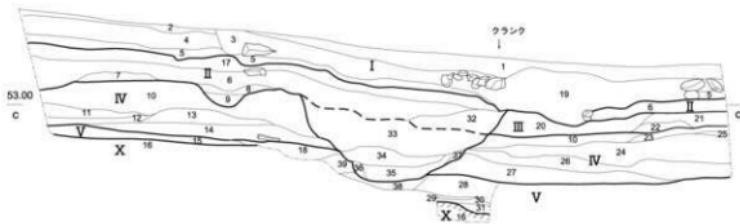
第61図 2003-1 (2002-34・35) 地点 断面図2 (1/60)

- 1 黄茶褐色土（公園整備盛土）
- 2 暗灰色砂質土（表土）
- 3 蘭暗灰色砂質土（1造成前の表土層）
- 4 灰褐色砂質土（4造成前の旧表土層、粒子細かい、混ざりものなし）
- 5 灰褐色砂質土（4造成前の旧表土層、粒子細かい、混ざりものなし）
- 6 灰褐色砂質土のある砂質土（炭土粒、炭粒ごく少量混入、5~20cm大の石多く含む）

- 7 灰褐色砂質土（少し堆土及び灰粒混入）
- 8 灰褐色砂質土（やわらかい）
- 9 灰褐色砂質土（茶褐色粘土ブロック、10~20cm程度の石混入）
- 10 黄褐色粘土質土（炭粒及び蘭暗色粘土ブロック混入）
- 11 蘭暗灰色粘性土（炭粒混入）
- 12 茶褐色粘土質土（固くしまる、5~20cm程度の石混入）

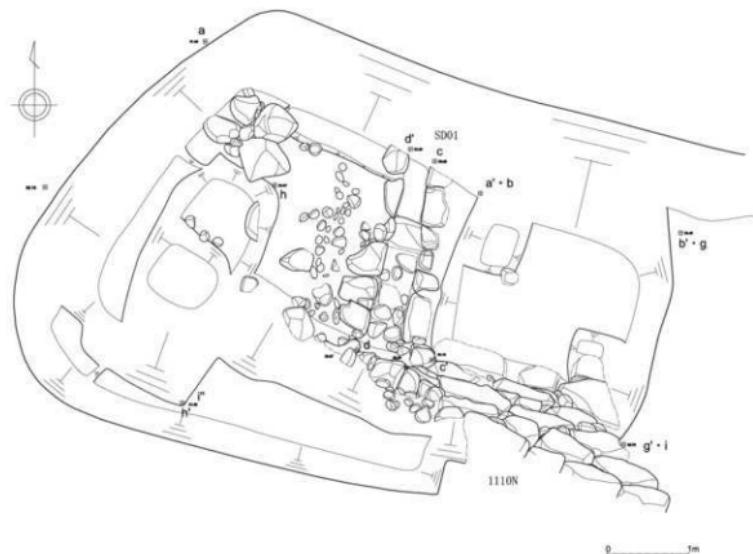
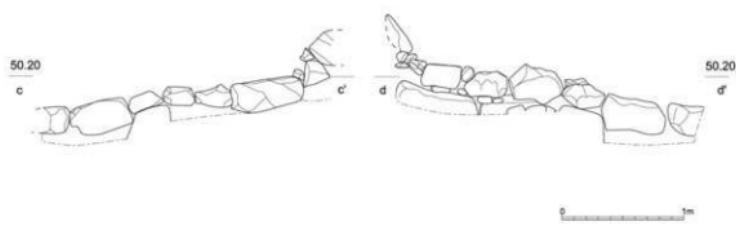
第65図 2002-32地点 遺構図（立面1/40、平面1/60）

石組溝SD01立面

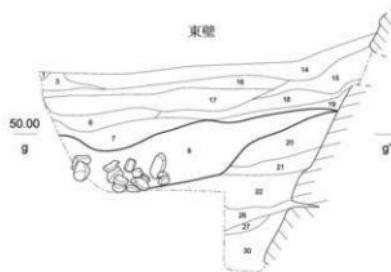
第67図 2002-32地点 断面図2 (S=1/40)

- 1 濃淡灰褐色粘質土  
 2 明灰褐色粘性のある砂質土  
 3 淡灰褐色粘質土（炭粒、燒土粒混入）  
 4 淡褐色粘質土（黄褐色粘質土含む）  
 5 濃褐色粘質土  
 6 濃褐色粘質土（燒土粒、炭粒混入）  
 7 明灰褐色粘質土（炭粒、燒土粒混入）  
 8 硬石層（5～30cm程度、ぎっしり詰まる）  
 9 灰褐色粘質土（炭粒含む）  
 10 濃褐色粘質土（炭粒、瓦片多く含む）  
 11 濃褐色粘質土  
 12 灰褐色粘質土（炭粒含む）  
 13 濃褐色砂質土（燒土粒、炭粒混入）  
 14 灰褐色砂質土  
 15 灰褐色粘質土  
 16 晴灰色砂質土（10cm未満小石多く含む）  
 17 淡褐色粘質土（燒土粒、炭粒混入）  
 18 濃褐色粘質土（淡褐色粘質土ブロック状に混入、炭粒、燒土粒も混入）  
 19 暗灰色粘質土  
 20 燒褐色粗砂（やや粘性あり）  
 21 淡褐色粘質土（10cm未満小石多い）  
 22 暗灰色粘質土  
 23 濃暗灰色砂質土（燒土粒、炭粒混入）  
 24 暗色砂質土  
 25 淡茶褐色粘質土  
 26 暗灰色砂  
 27 暗褐色砂  
 28 暗灰色砂  
 29 濃暗灰色粘性のある砂質土（炭粒、燒土粒含む）  
 30 暗灰褐色粘性のある砂質土（比較的大きな炭粒多く含む）  
 31 濃暗灰色砂質土（粘りなし、炭粒、燒土粒主ばらに入る）  
 32 濃暗灰色粘性のある砂質土（層の上面に黒灰色灰層広がる、北壁サブトレシングで検出した焼土面）  
 33 濃暗灰色砂質土（炭粒含むもろく崩れやすい）  
 34 晴灰黃褐色砂  
 35 34+灰褐色砂 互層  
 36 西壁42と対応、西壁の方は栗石が充満しているが、北壁では東に行くほどまばらになる  
 37 濃褐色粘質土（瓦片含む、小石あり）  
 38 やや明るい灰褐色粘性のある砂質土（炭粒、燒土粒混入）  
 39 晴灰褐色粘性のある砂質土（炭粒、燒土粒混入）西壁41と対応  
 40 濃灰褐色粘性のある砂質土（炭粒、燒土粒混入）西壁47と対応  
 41 灰褐色粘性のある砂質土

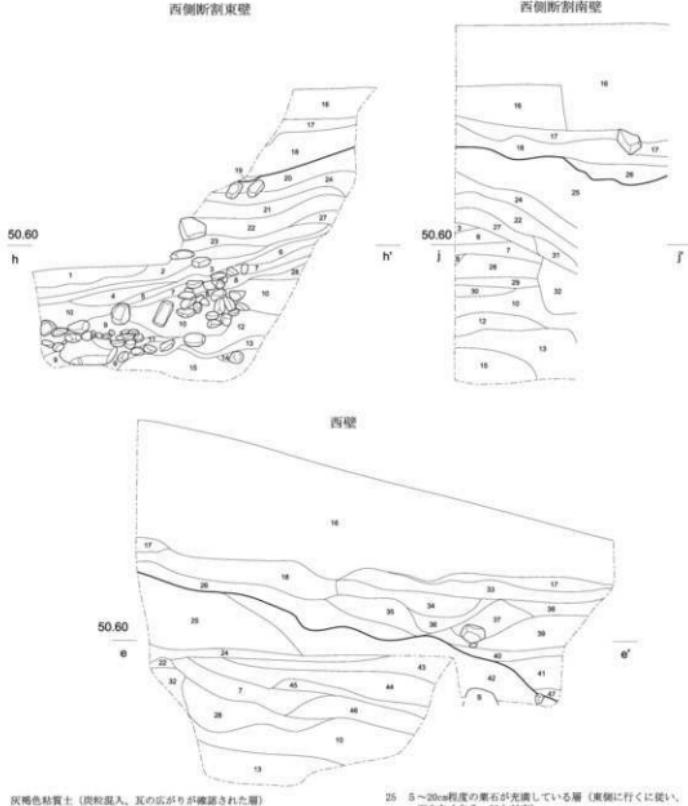
第68図 2002-32地点 断面図3 (1/40)

- 1 灰褐色粘質土 (粗粒混入。其の広がりが確認された層)  
 2 灰褐色粘質土 (粗粒、炭粒多く混入)  
 3 灰褐色粘質土 (灰層)  
 4 灰色砂質土 (5 cm大の粗粒多く混入)  
 5 灰褐色粘質土 (粗粒多く混入)  
 6 灰褐色粘質土 (10 cm大の石あり。灰褐色。炭粒混入)  
 7 灰褐色砂質土 (やや粘性あり)  
 8 黑灰色灰層 (第8地点で確認されている灰層と対応)  
 9 灰褐色砂  
 10 灰褐色砂質土 (粗砂、褐色色點土ブロック。10~20cm程度の河原石混入)  
 11 灰褐色粘質土 (灰粒混入。北側ほど濃密に灰粒あり)  
 12 灰褐色粘質土 (灰粒混入)  
 13 灰褐色砂質土 (灰粒、佛土粒混入)  
 14 斧形色粘質土  
 15 灰褐色粘質土 (灰粒、佛土粒、粗砂混入)  
 16 黄褐色細砂 (削壁と対応)  
 17 灰褐色粗砂 (削壁と対応)  
 18 灰褐色粘質土 (削壁3と対応)  
 19 灰褐色粘質土 (削壁4と対応)  
 20 灰褐色粘質土のある砂質土 (削壁9と対応)  
 21 灰褐色粘質土 (灰粒、佛土粒混入。南壁11と対応)  
 22 灰褐色粘質土 (10cm大の小石含む)  
 23 灰褐色粘質土 (南壁12と対応)  
 24 灰褐色粘質土 (灰粒、佛土粒多く含み。全体赤茶帯を帯びる。南壁10と対応)

- 25 5~20cm程度の栗石が充満している層 (東側に行くに従い、  
少しづつなるべくなる。20と対応)  
 26 褐灰色粘質土  
 27 灰褐色粘質土 (10cm程度の石、佛土粒混入)  
 28 灰褐色粘質土 (粘性あり。炭粒、佛土粒混入)  
 29 灰褐色粘質土  
 30 灰褐色粘質土  
 31 灰褐色粘質土 (佛土粒、炭粒混入。やや全体に赤茶帯を帯びる)  
 32 灰褐色粘質土 (佛土粒、炭粒混入。他の層と比べて瓦片目立つ)  
 33 灰褐色粘質土のある砂質土 (Kamekuroの小石混入)  
 34 黄褐色粘質土  
 35 灰褐色粘質土 (削壁人物跡などなし)  
 36 灰色砂質土  
 37 1 cmの大の小石充満層 (近代耕薬瓦片)  
 38 灰褐色粘質土  
 39 灰褐色粘質土 (粘性なし)  
 40 灰褐色粘質土  
 41 灰褐色粘質土のある砂質土 (粗粒、佛土粒混入)  
 42 5~10cm程度の栗石が充満層 (25の栗石層より石がぶり)  
 43 灰褐色粘質土のある砂質土 (炭粒混入)  
 44 灰褐色粘質土 (灰粒、佛土粒混入)  
 45 褐青灰色粘質土 (物非常に細かい、鉄分の沈着みられる)  
 46 灰褐色粘質土 (灰粒、褐青色粘質土ブロック混入)  
 47 灰褐色粘質土 (北壁40と対応)

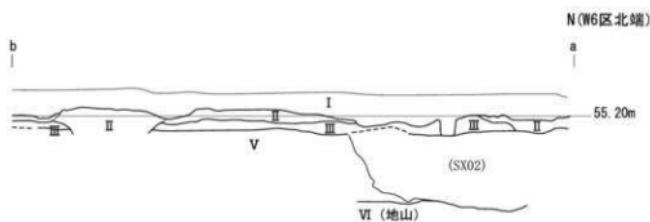
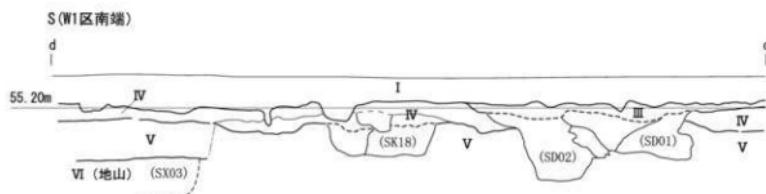
第74図 2004-1(2003-8)地点 西壁土層断面図 (1/80)

| I | 近代以後整地 | |

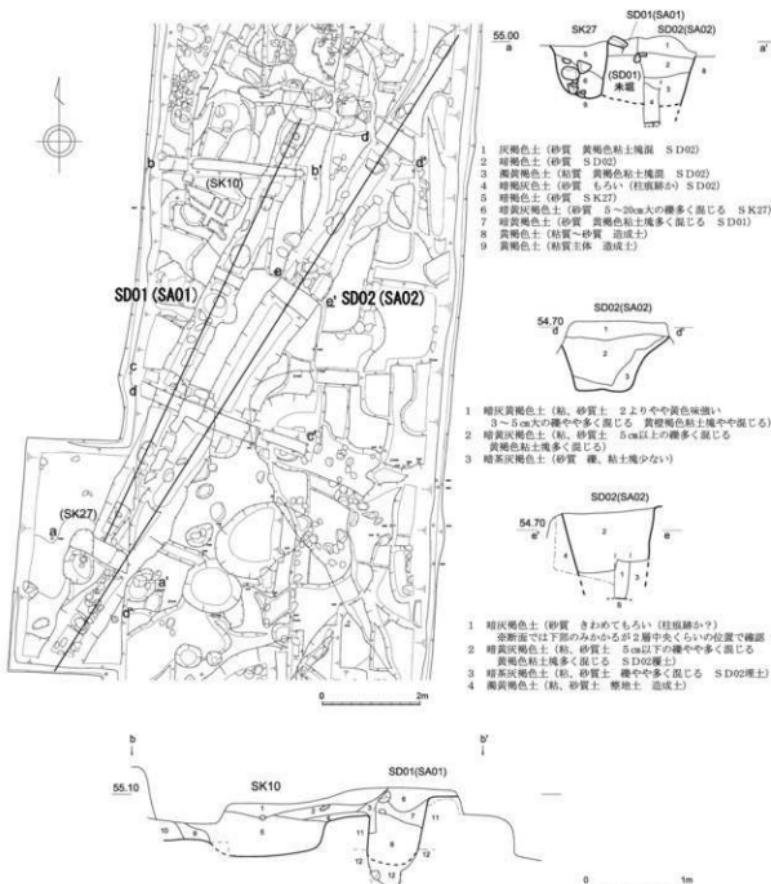
第76図 2004-01(2003-8)地点 SD01 (SA01)・SD02 (SA02) 遺構図 (断面1/50、平面1/100)

- 1 淡黄褐色土 (シルト質 北側の地盤 (この土層ではでてこない) よりも上位で堆積していたと考えられる)
- 2 濃黄褐色土 (シルト質+灰褐色土 砂質)
- 3 黄褐色土 (シルト質 木の根によるカクランか)
- 4 淡黄褐色土 (シルト質~砂質 5層に類似)
- 5 灰褐色土 (砂質 下位に他の地盤混じる SK10層付)
- 6 純褐色土 (砂質~砂質 黄褐色粘土小塊、小礫混じる)
- 7 6層分類組 (黄褐色粘土小塊、小礫少なし)
- 8 6層分類組
- 9 黄褐色土 (粘質 黄褐色粘土塊主体)
- 10 濃黄灰褐色土 (砂質 黄褐色土小塊 小礫マーブル状に混じる 調査区 SX01W4 (西壁28mに対応))
- 11 黄褐色土 (粘質~シルト質 糙やや多く混じる 基盤造成土)
- 12 灰褐色土 (砂質 基盤造成土)

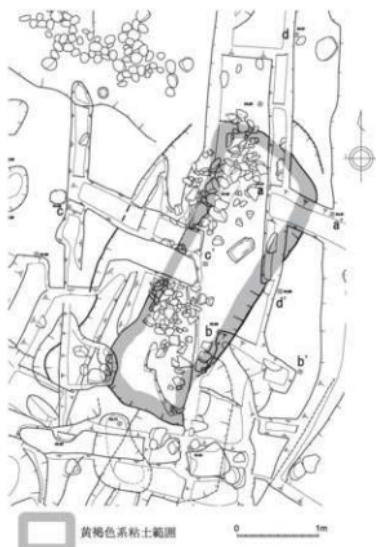
第78図 2004-1(2003-8)地点 SK04 遺構図 (断面1/40、平面1/60)

- 1 明灰褐色土 (砂質、小礫混じる)
- 2 黄褐色土 (粘質～シルト質 SK04構成土)
- 3 黄褐色土 (粘質～シルト質 SK04構成土 1より明るい色調)
- 4 疲害褐色土 (砂質 SK04構成土 合意 上部不明瞭)
- 5 疲害褐色土 (砂質 SK04構成土 5cm以下複数出現)
- 6 黄褐色土 (砂質、黄褐色土 2~5cmの大粒混じる)
- 7 黄褐色土 (砂質～粘質 黄褐色土)
- 8 増灰褐色土 (砂質～粘質 黄褐色土風化面現る)
- 9 黄褐色土 (粘質 黄褐色土、黄褐色土質土塊モザイク状に混じる)
- 10 増灰褐色土 (粘～砂質ベースとなる塑性土か)
- 11 増灰褐色土 (砂質～砂礫 地山(基盤)か)

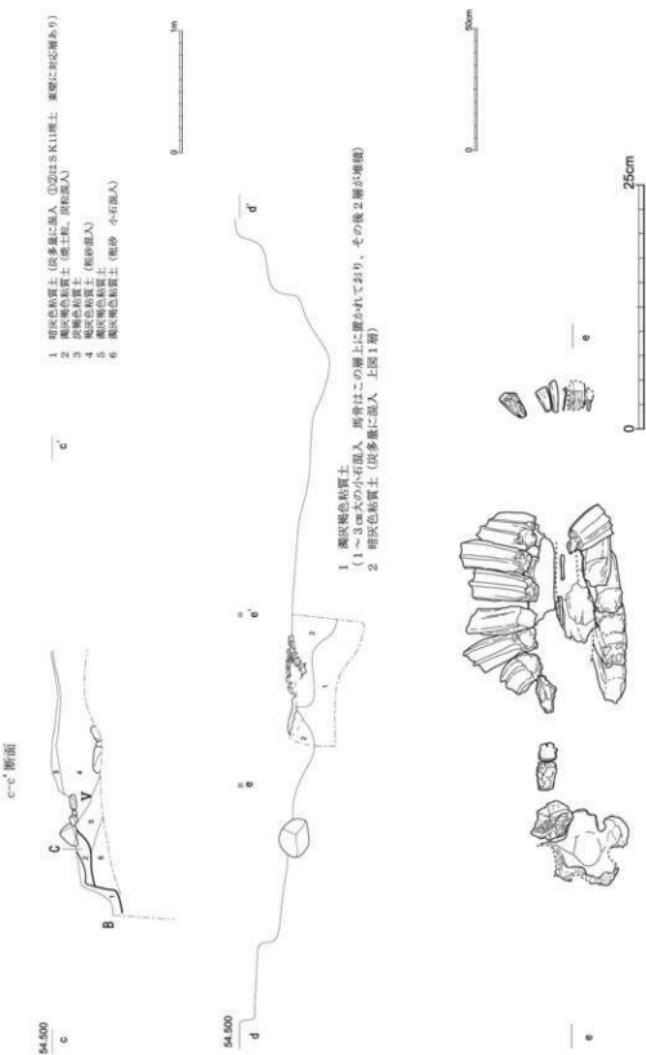
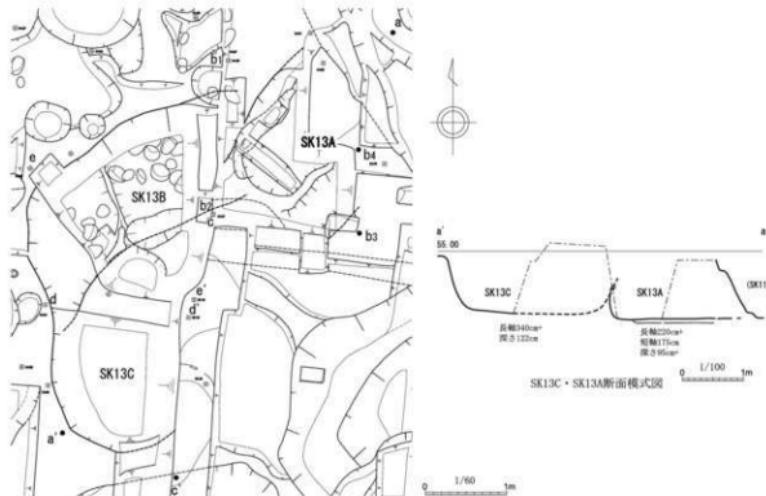
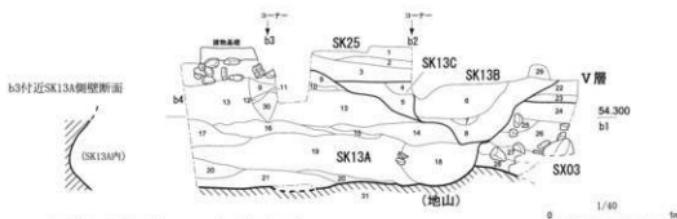
第84図 2004-1(2003-8)地点 SK13 遺構図 (土層断面1/40、平面1/60、断面略図1/100)

- 1 灰暗褐色土（粘質～砂質、1～5cm大の塊多く混じる）  
 2 灰褐色土（砂質）  
 3 淡黃灰褐色土（砂質、黃褐色粘土質、炭片混じる 1～3cm S K13C埋土）  
 4 黑褐色土（粘質、炭粒、礫土混入 1cm～8cm S K13C埋土）  
 5 黑褐色土（粘質、炭粒、礫土混入 1cm～8cm S K13C埋土）  
 6 黑灰褐色土（粘質～砂質、1～5cm大の塊、黃褐色粘土塊多く混じる しまり悪い S K13B埋土）  
 7 灰灰褐色土（砂質、炭片や砂く混じる S K13B埋土）  
 8 淡黃褐色土（粘質～砂質、1～5cm大の塊、黃褐色粘土塊多く混じる 黑褐色粘土塊混じる しまり悪い S K13B埋土）  
 9 淡黃褐色土（粘質～砂質、S K13A埋土）  
 10 黑灰褐色土（粘質、黄褐色土～細混じる）  
 11 明褐色土（粘質、炭粒、礫土混入）  
 12 黑褐色土（砂質、黄褐色土塊多く混じる）  
 13 淡黃褐色土（砂質、礫の塊より比較的少ない 黄褐色粘土小塊、黑褐色粘土塊多く混じる マーブル状）  
 14 淡黃褐色土（粘質～砂質、黄褐色粘土塊多く混じる 黑褐色粘土塊混じる 8層に比べ粘土塊や大きさい）  
 15 素褐色土（砂質、黄褐色粘土塊多く混じる やや大きい）  
 16 淡茶褐色土（粘質 黄褐色粘土塊多く混じる やや大きい）  
 17 淡黃褐色土（砂質 13層に類似するが部分的に繩が発達する 黑褐色粘土塊5cm混じり層状をなすため分層可）  
 18 淡灰黃褐色土（砂質 上部に 2～5cm大の塊混じる 19層に比べ暗い色調）  
 19 黑褐色土（粘質 黃褐色粘土塊多く混じる 黄褐色粘土塊多く混じる 砂片やや混じる 瓦片あり）  
 20 黑褐色土（粘質 黃褐色粘土塊多く混じる 黄褐色粘土塊多く混じる 黄褐色粘土塊混じる）  
 21 褐色土（粘土、炭片や砂く混じる 地山質土）  
 22 黑褐色土（砂質～砂質、5～15cm大の塊混じる 造成土）  
 23 黑褐色土（粘質 地質的な地山質土 造成土）  
 24 淡褐色土（砂質、褐色粘土塊多く混じる 24～28S X03埋土）

25 灰灰褐色土（粘質）  
 26 素褐色土（砂質～砂質、褐色粘土塊混じる (24層より少ない) 5mm以下の小塊混じる）  
 27 黑褐色土（砂質～砂質、均質）  
 28 黑褐色土（砂質、黄褐色粘土塊混じる）  
 29 黑褐色土（粘質～砂質、造成土）  
 30 褐色土（粘土、均質 地山）  
 31 淡黃褐色土（粘土～細混じる 地山）

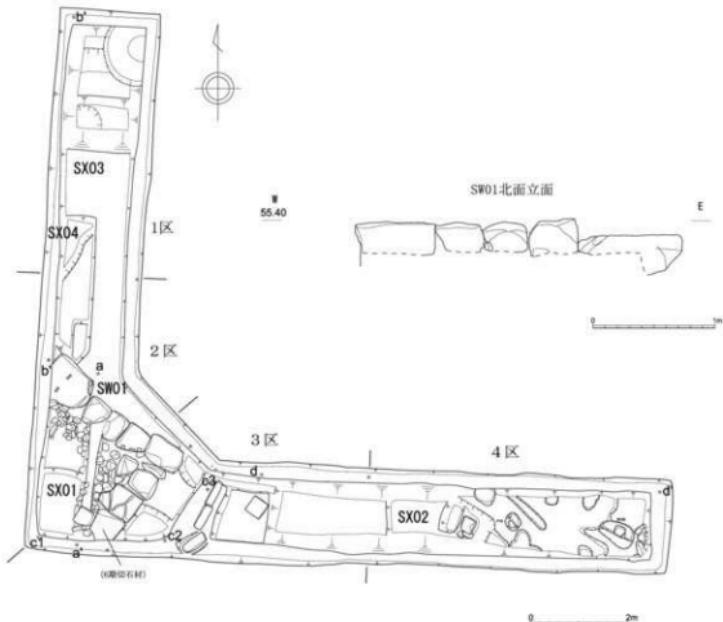
第91図 2004-2地点 遺構図 (断面・立面1/40、平面1/100)

- 1 灰褐色土 (砂質 戸石混じる 10~20cmの塊多く混じる (南壁ではコンクリート片あり)  
近代以後)
- 2 黄褐色土 (砂)
- 3 黄灰褐色土 (粘質~砂質 灰片、黄褐色粘土塊多く 混じる)
- 4 灰 (茶) 灰褐色土 (粘質~砂質 灰片、燒土片多く 混じる)
- 5 灰黄褐色土 (粘質~砂質 黄~棕褐色土塊まで)
- 5' 黄褐色土 (粘質 黄~棕褐色粘土塊主体 5層の一部か)
- 6 灰灰褐色土+赤褐色土 (焼土 灰片を含めて多く混じり主体の一部を構成  
寛永大火? 元と火災?)
- 7 黄褐色土 (粘質 5~15cm大の塊混じる)

V 層もまた 3・4 区で認められる土層で、V1 層・V2 層に区分される。V1 層は、焼けた壁土の破片の他、瓦・陶磁器が出土しており、寛永 8 年（1631）大火後の片付け・整備に係る層と考えられる。なお V1 層は、形状不明の掘り込み SX02（2004-2 地点）の埋土と一連のもので、SX02 の外側（東側）まで広がっている。V2 層は、SX02 外側に広がる V1 層の下位に見られ、SX02 の基盤面である VII1 層（本丸西側堀埋土）上面を薄く覆っている。

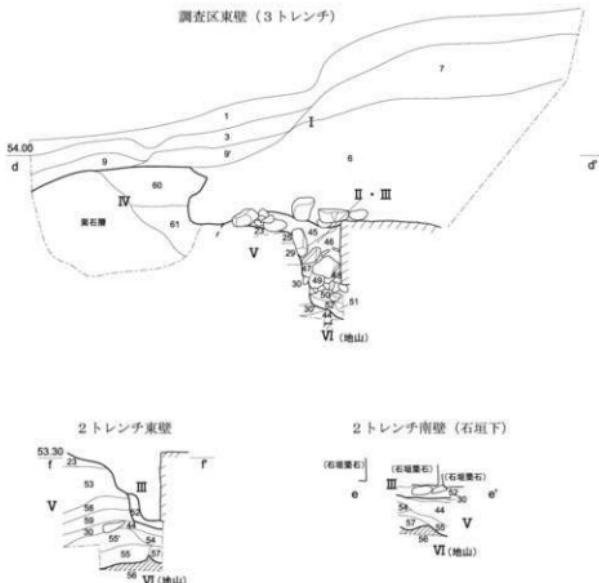
第102図 2004-5-1地点 断面図3 (1/40)

- 1 暗灰色粘質土 (表土層)
- 3 暗灰色砂質土 (もろく崩れやすい)
- 6 暗褐色粘砂質土 (砾石と土に分布の偏りあり)
- 7 濃灰褐色粘質土
- 9 暗灰褐色砂質土 (炭粒、鐵土粒混入)
- 9' (②より) 粗砂含み(もろい)
- 23 黒褐色粘粗砂
- 25 暗灰褐色粘砂
- 29 濃灰褐色粗砂 (珠洲焼発土出層)
- 30 黑褐色粘質土 (粒子非常に細かくじっとりしている)
- 30' 黑褐色粘質土 (30よりもろく崩れやすく、黄褐色粗砂混入)
- 44 暗褐色粘質土 (崩くしまる異物混せ物)
- 45 暗褐色粘粗砂 (崩くしまる炭粒、燒土塊混入)
- 46 暗灰褐色粗砂 (もろく崩れやすい戸室石チップ含む)
- 47 濃黒灰色粘質土 (全体に黒いが暗灰褐色粗砂混入)
- 48 暗灰褐色粘質土 (もろく崩れやすい粗砂混入)
- 49 濃黄褐色粗砂 (23が汚れた土)
- 50 濃黒灰色粘質土 (しまる 30層に黄褐色粗砂混入)
- 51 暗灰褐色粘質土 (比較的くずれやすい)
- 52 濃灰褐色粘質土 (黄褐色土ブロック混入)
- 53 濃黒灰色粘質土 (炭灰褐色粗砂混入する)
- 54 濃茶褐色粘質土
- 55 暗灰褐色粘質土
- 55' 55よりやや明るい
- 56 明褐色粘質土 (混入物なく均質 地山層)
- 57 地色粘質土 (55と56の遷移層か?)
- 60 濃灰褐色粘砂質土 (黄褐色粘土ブロック少量混入 しまる (60, 61 本丸附北面石垣 犀石層造成後の整地土)
- 61 濃灰褐色砂質土

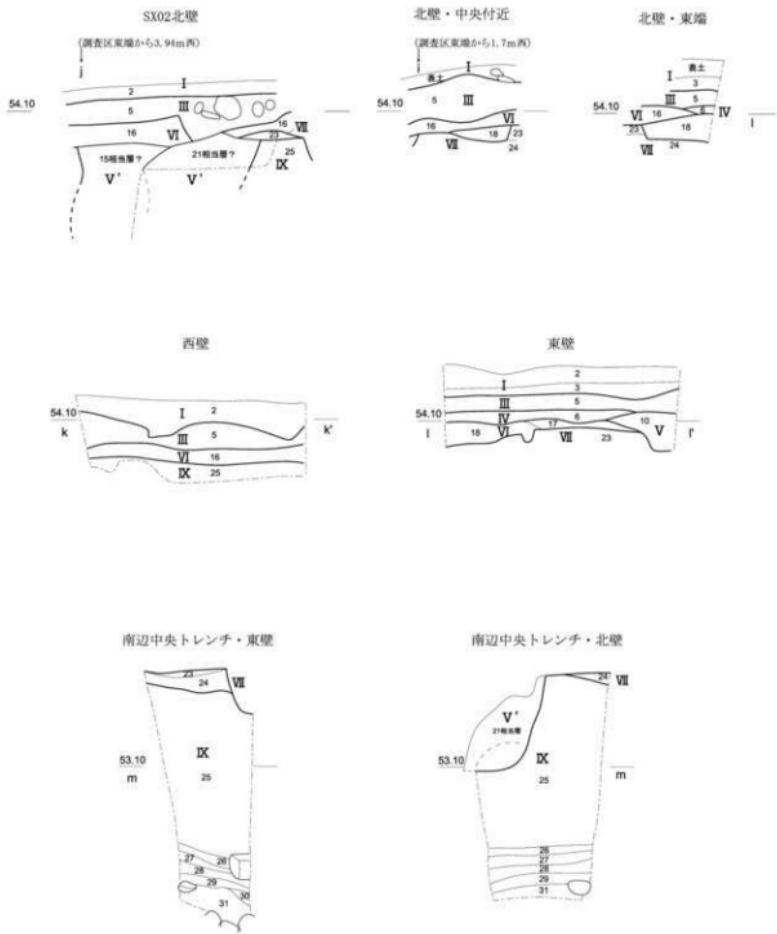
第104図 2004-5-2地点 断面図2 (1/40)

- 1 喀灰褐色砂質土（カクラン（木の根か？）4層に比べ小継、燒土塊が大幅に少ない しまり悪くもろい）
- 2 喀灰色砂質土（表土）
- 3 淡黃褐色砂質土
- 4 喀灰褐色砂質土（径5mm~10mmの小礫を含む）
- 5 喀灰褐色～暗赤褐色砂質土（地と粒を含む）
- 6 喀灰褐色粘砂質土（1~3cmの礫多く混じる）

- 7 喀灰褐色粘砂質土（越前赤瓦含む）
- 8 喀灰褐色粘砂質土（しまり悪い 3~4cm大の礫やや多く混じる）
- 9 喀灰褐色粘砂質土（8に比べ均質 しまり良い）
- 10 喀灰褐色粘砂質土（9に類似 同一層の可能性あるが木の根か不明 やや黄色味強い）
- 11 喀灰褐色砂質土（しまりとくに悪い）
- 12 喀灰褐色粘砂質土（3~4cm大の礫やや多く混じる 燃土粒（5mm以下）少し混じる）

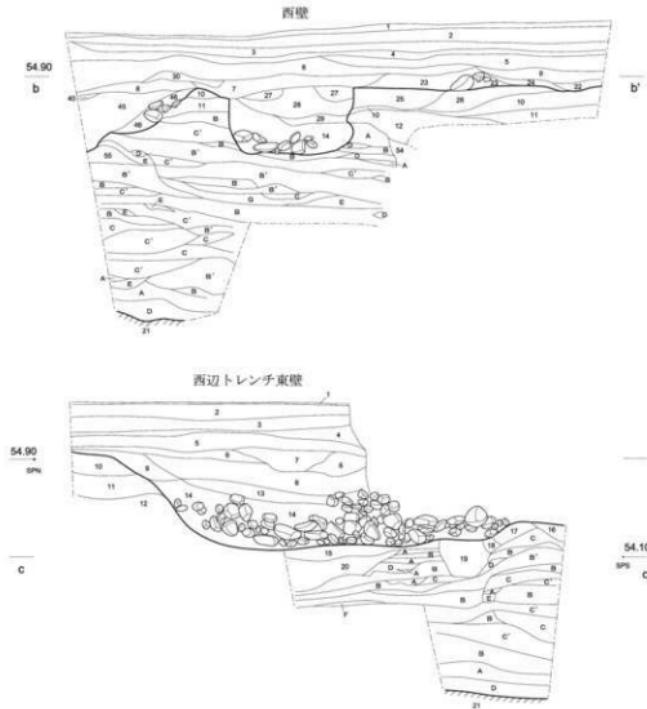
第107図 2003-7地点断面図 (1/40)

- 1 線状の砂層（岩盤接觸に伴う盛土層）  
 2 黄褐色砂（2cm程度の小石混入）  
 3 褐色砂（岩盤接觸に伴う盛土層）  
 4 暗褐色砂質土（砂の上部に薄く黄褐色の層がある。）  
 5 暗灰褐色砂質土（4よりも暗い）  
 6 暗褐色粘性のある砂質土（輪葉瓦出土）  
 7 暗褐色粘性のある砂質土  
 8 暗褐色粘性のある砂質土  
 9 暗褐色粘性のある砂質土  
 10 暗褐色粘性のある砂質土（2～3cm程度の小石や粗砂混入）  
 11 灰茶褐色砂（5cm程度の石混入）  
 12 暗褐色砂質土（茶褐色粘土ブロック混入）  
 13 暗褐色次生砂質土（栗石層2、下段の方は栗石が充満している、ろくろ崩れやすい）  
 14 暗褐色灰色砂質土  
 15 暗褐色灰色砂質土  
 16 暗灰褐色土（栗石、覆土の一部）  
 17 黒褐色土（栗石）  
 18 黑灰褐色土（栗石に近い）  
 19 暗褐色土（栗褐色土ブロック混入）  
 20 黄褐色粗砂（1～5cm程度の小石混入）  
 21 黄褐色粘土（栗山層）  
 22 暗褐色粘性質土  
 23 暗褐色粘性のある砂質土  
 24 暗茶褐色粘性のある砂質土  
 25 暗褐色灰色砂質土（稍灰褐色砂質土ブロックや粗砂混入）  
 26 暗茶褐色粘性のある砂質土（粗砂混入、10と異なり小石入らず）  
 27 暗褐色次生砂質土（無粒混入）  
 28 暗褐色次生砂質土  
 29 暗褐色次生砂質土（灰褐色砂質土混入）  
 30 暗褐色次生砂質土  
 31 暗褐色次生砂質土  
 32 暗褐色粘土（栗子細かい、輪葉瓦出土）  
 33 暗褐色粘土（栗石層1、栗石2・3と比べて小ぶりの石が多い、栗の側面には褐灰色粘性のある砂質土）  
 34 暗褐色粘土  
 35 暗褐色粘性のある砂質土（栗石1とは來歴が別の層）  
 36 暗褐色粘性のある砂質土（栗石2に近い）  
 37 暗褐色粘土（全体に暗いが黄褐色土混入）  
 38 Bより黄褐色の割合が大きい  
 39 暗褐色粘土（全体に黄褐色を呈している、黒灰色土混入）  
 40 Cより黄褐色の割合が大きい  
 41 Dより黄褐色の割合が大きい

42 黒褐色土  
 43 黄褐色土  
 44 黄褐色細砂  
 45 黄褐色灰色砂質土+黄褐色土（2～10cm大の石混入）

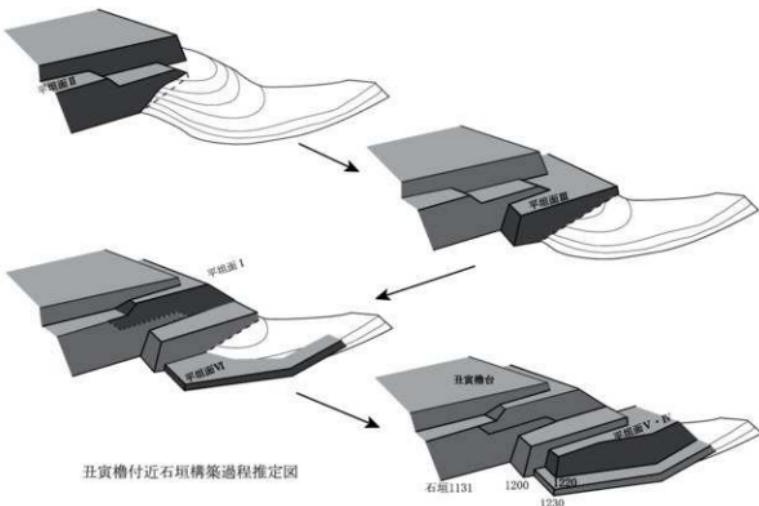
第108図 丑寅櫓付近石垣構築過程・東ノ丸唐門前通路変遷推定図

#### 第Ⅰ段階

文禄・慶長期

以上から、第III段階は、第II段階通路（階段）の西側側壁石垣を破却し、通路面とともに埋め立てるとともに、石垣を西側にセットバックさせ、出入り口空間を拡張していることが窺える。その時期は、寛永8年（1631）の大火後間もない頃と考えられる。
