金沢城史料叢書14

金沢城公園整備事業に係る埋蔵文化財調査報告書5

金 沢 城 跡

一二ノ丸内堀・菱櫓・五十間長屋・橋爪門続櫓 I —

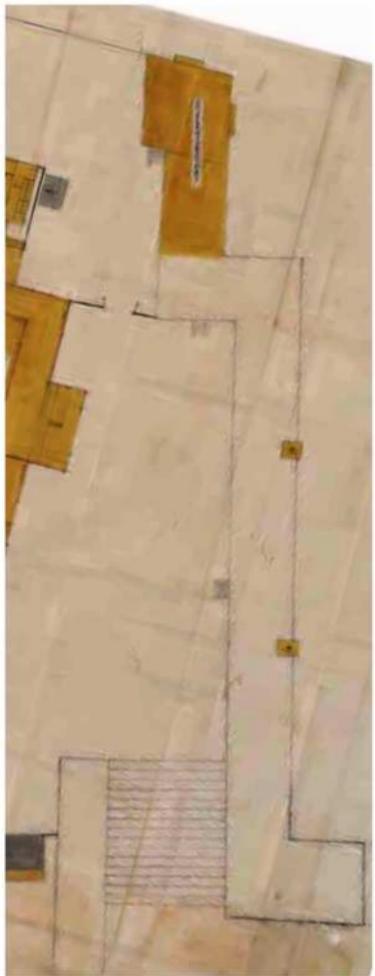
第 8 図 関連絵図 4

「文化焼失以前二の丸之図」（金沢市立玉川図書館蔵）
天明 7 年頃（1787）

「金沢御城内外御建物図（1 御表廻・4 御台所廻）」〔合成〕
（（財）前田育徳会蔵） 天保 4～9 年（1833～1838）

菱檜再建の命が下ったのは宝暦大火から26年後の天明5年（1785）のこと、天明7年（1787）8月に竣工した（「政隣記」）。天明7年の状況を描写したとする絵図（第8図左「文化焼失以前二の丸之図」）によると、この時菱檜と南に接する五十間長屋北端まで造営された可能性が高い。なお石垣修築の記録はなく、遺構でも大規模な改変の痕跡は認められない。翌天明8年（1788）には、橋爪門続檜台石垣の修築及び檜本体の再建がなされた（「天明八年橋爪門続檜棟札」）。ほぼ同時期に五十間長屋も再建されていると見てよく（「文祿年中以来等之旧記」）、天明8年中には、檜（長屋）台上の建物は宝暦大火以前の状態に戻った。ただし、「来因略記」（第12図上）によると、建物の意匠としては、出しの破風様式等、以前と異なる部分もあった。

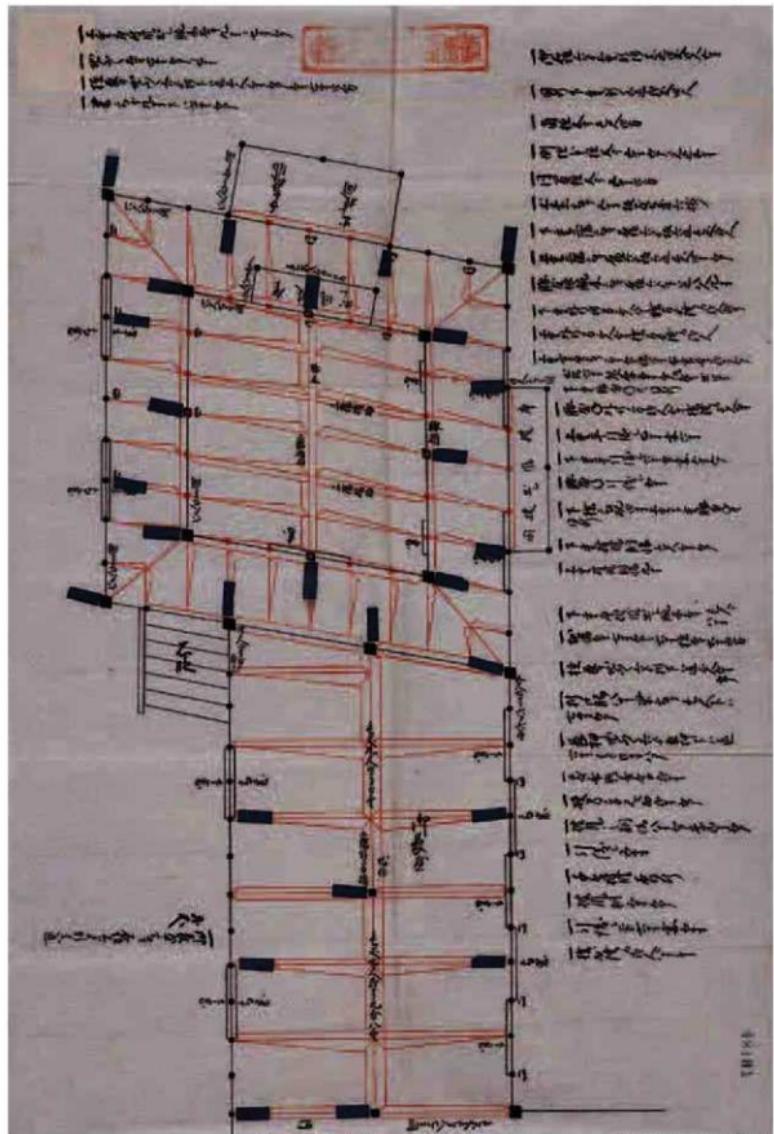
第9図 関連絵図5

「金沢城菱構図等 ②櫓及長屋の梁伏図と木権」(金沢市立玉川図書館蔵)

木権」・「橋爪御門渡御櫓之図」(第9・10図)によると、中軸上の柱(中柱)は五十間長屋全体で17基あるが、対応する礎石が遺存していたのは10基である(礎石番号については、欠落していると推定される箇所を含め通し番号としている。第64・65図)。北側南北部では、絵図によると中柱3基が表現されているが、対応する礎石が遺存していたのは南端(No.3)のみである。この礎石は中軸に対し、直交する方向に配置されていた。東西部では、先のNo.3の南延長ラインと東西方向の櫓台中軸線との交点(No.4)、これから約8.9m東へ離れた地点(No.5)の2箇所で礎石が検出されている。絵図では3基の中柱が表現されており、遺構はその両端の柱の位置に該当する。南側南北部は、絵図によると11基の中柱が表現されているが、対応する礎石が遺存していたのは7基である。2基以上が連続して遺存している礎石間(眞実)の距離は北端のNo.7~8間のみや広く6.85m、これより以南では5.77m~5.92m、平均5.83m前後を測る。

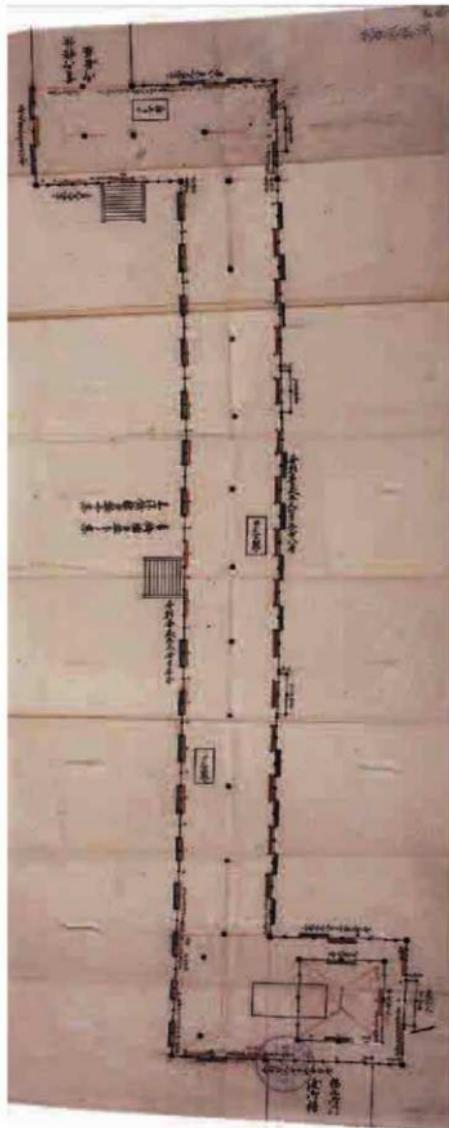
第10図 関連絵図6

「橋爪御門渡御櫓之図」（金沢市立玉川図書館蔵）

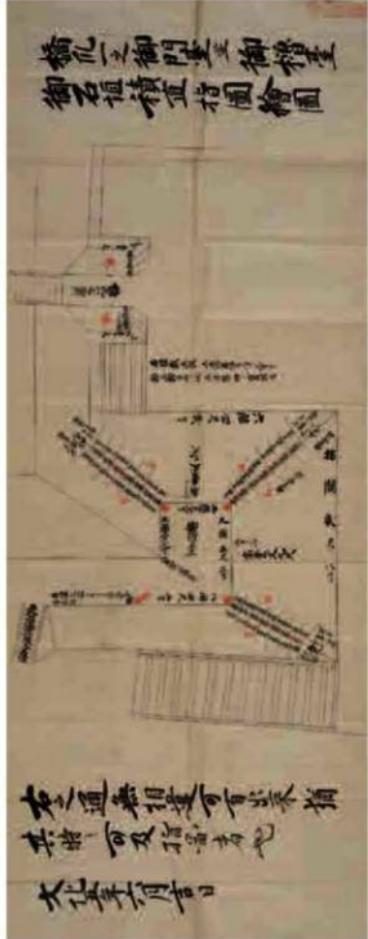
「橋爪一之御門台並御檜台
御石垣積直指繪図」
(金沢市立玉川図書館蔵)
文化5年(1808)
