## 第5節 通路部の遺構

### 1. 概要

### 2. 坂道

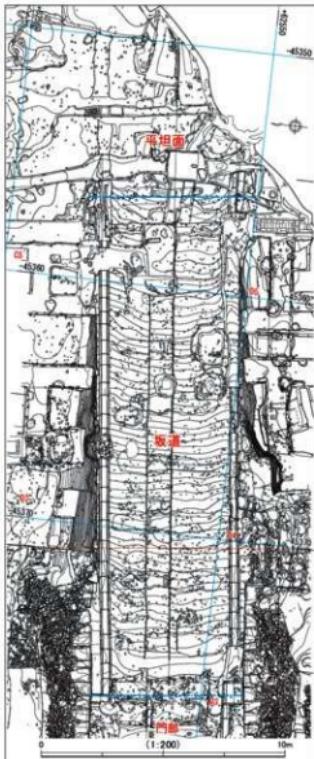
第195図 通路部全体図

確認された通路部は、鼠多門の背後から紅葉橋に向かうものである。通路部の西側は坂道であり、門部の横断溝から延石抜取穴9まで傾斜が続く。坂道の規模は幅約4.9m、延長約20.4m、高低差約3.3m、角度は $9^{\circ}$ 、平均勾配15.8%となっている。また、通路部東側は平坦面となっており、坂道北側溝の延長部が直線的に延びている。坂道の路面には、近世において延石が配置され雁木坂となっていたことが推定されるが、近代において大きく改変を受けており、延石は全て抜き取られ整地されていた。坂道(上部)としたのが、近代の坂道廃絶直前の路面又は路盤である。坂道調査時に遺物を取り上げる際は「斜路」の呼称も用いたが、報告では「坂道」とし、東側の平坦面部分と合わせて、通路部として報告する。

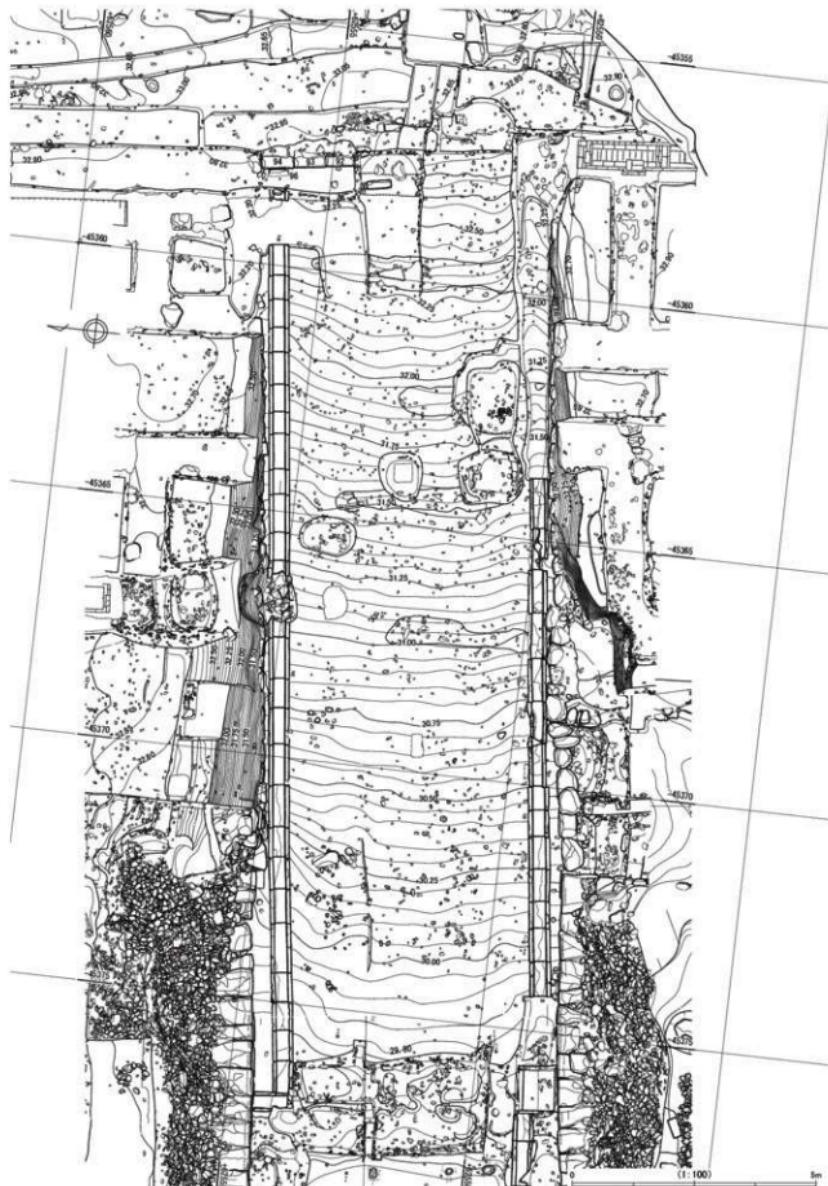
第200図 坂道（上部）平面図

坂道を埋め戻す直前の時期の状況を第200図で示す。検出された路面あるいは路盤土は砂利をやや多く含み、明るい色調であるが、硬度は低く検出に難航した。等高線をみると中央部が高く、側溝に向かって緩やかに傾斜する。検出された近代の路盤(整地)土(93層など)は、石材チップを特徴的に多く含むが、門側はやや厚く、平坦面側は非常に薄くなる。また、41、98、101層は、延石抜取り前の坂道路盤土と考えられる。明るい色調で小礫を多く含むものである。

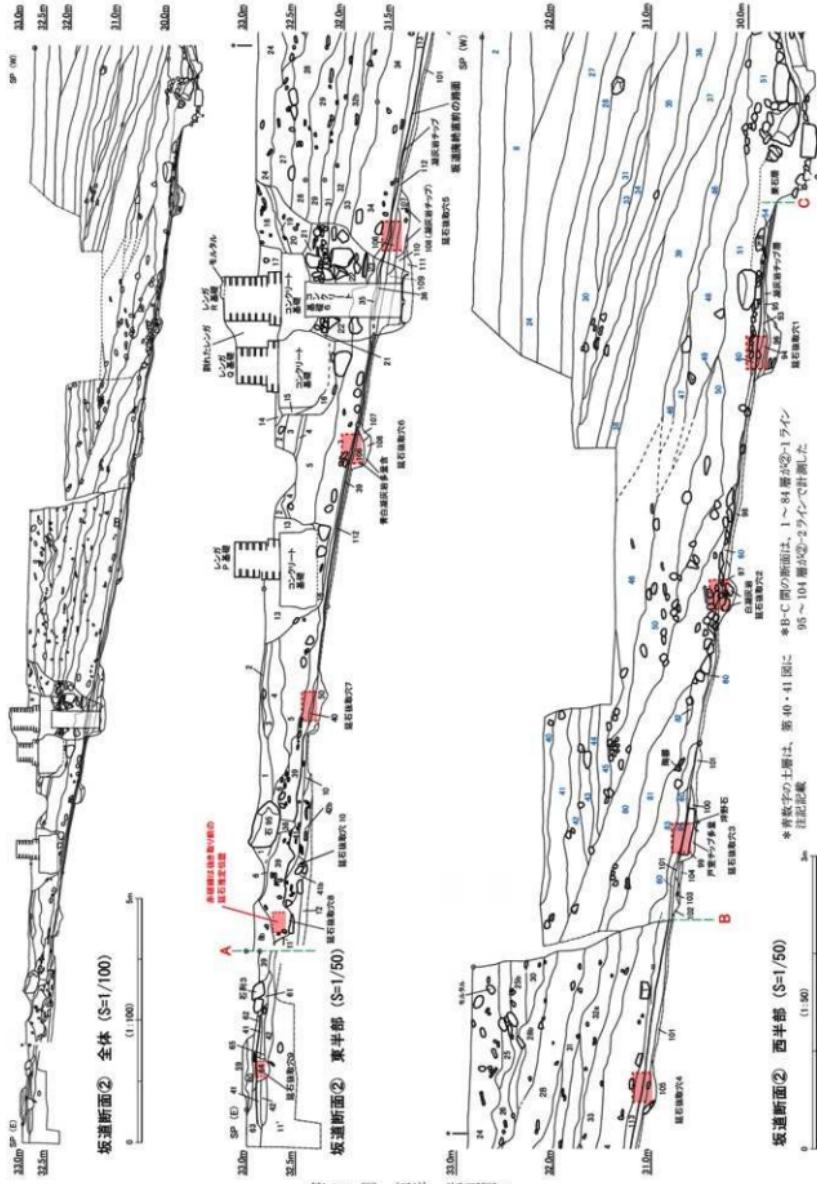
第201図 板道 断面図

坂道は、鼠多門廃絶後、人為的に埋め戻されており、地山土由来の黄褐色ブロック土が多く含まれる土層が斜行に堆積していた。調査中はこの典型的な人為的埋土を「斜路埋土」として遺物の取り上げを行ったが、坂道中央部北側付近から土が投入されたものと推定される。また、埋土中には石垣石材など大型石材や貝殻など食物残滓も含まれていた。斜路埋土と近代の路面又は路盤土上には薄いながら間層があり、坂道廃絶後、埋め立てまで、やや時間があったものと推定される。この間層(39層)は坂道東側ほど厚みを増し、層内には戸室石や凝灰岩片が多く含む。坂道の機能停止後には、まず平坦面近くを埋め、石列3(石92～94)を配置する時期があったものと思われるが、その後一気に埋められた状況が窺える。

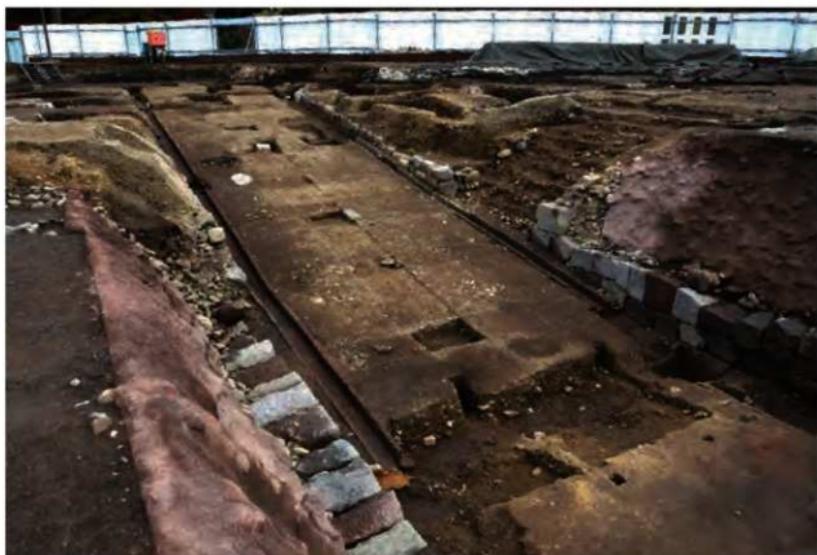
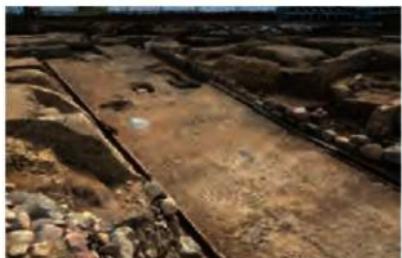
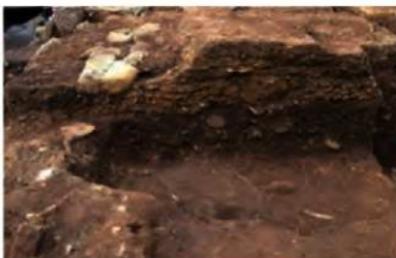
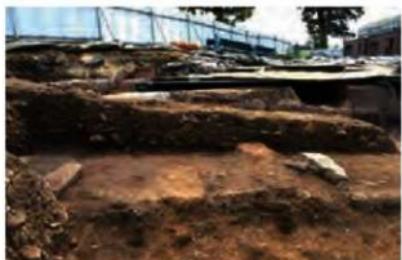
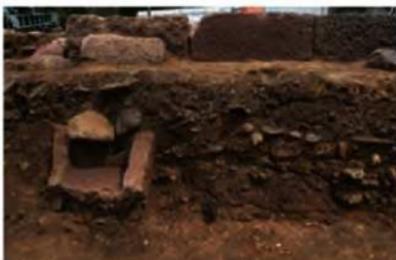
第 204 図 坂道写真 1

坂道 全景 (西から)

坂道上部検出状況 (北西から)

坂道 断面② (南から)

坂道 断面② (北から)

坂道 断面② (西から)

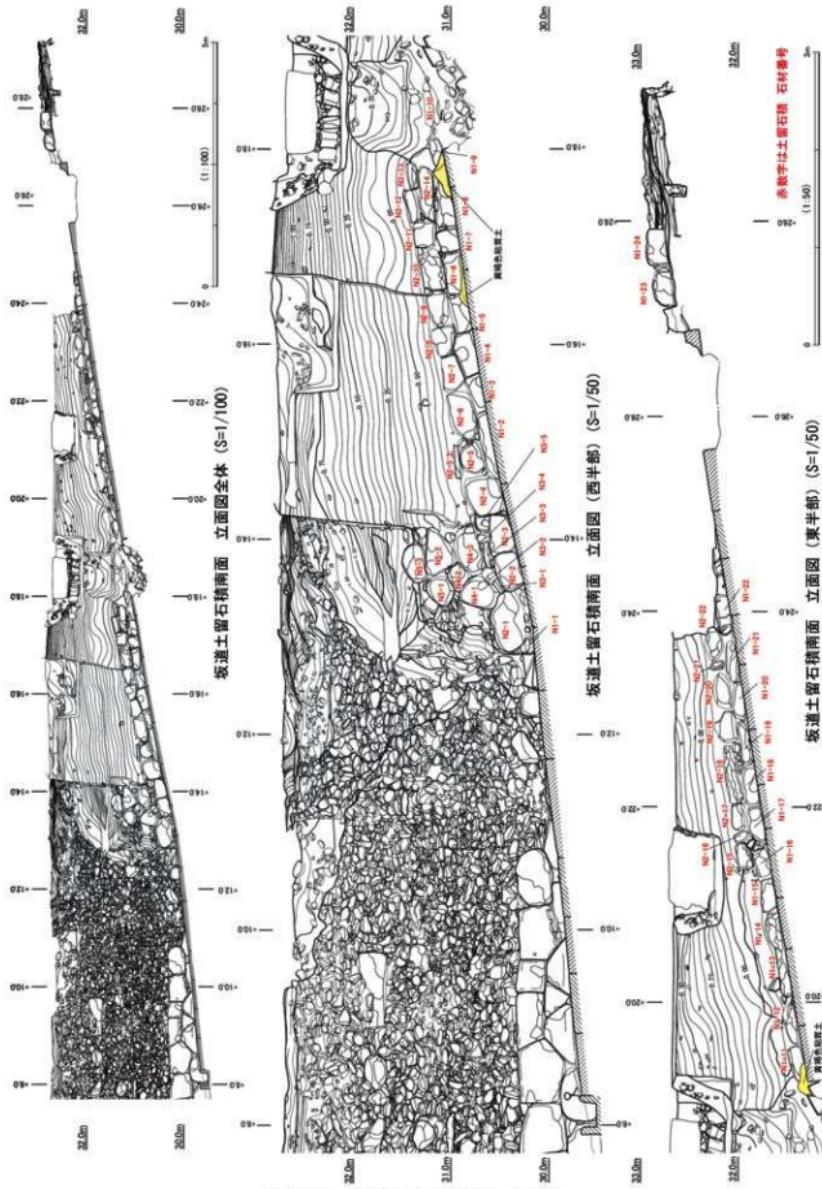
第209図 坂道土留石積南面 立面図

法面下部は戸室石や川原石、凝灰岩を併用した土留石積になっている。南面の門側壁石垣付近は 4 段に構築されているが、以東は 2 段積みで東端部は 1 段になっている。北面はやや構造が異なっており、番所階段付近は 2 段であるが、以東は大型の石材を 1 段で構築している。法面上部は北面・南面共に土羽になっており、表面に黄褐色土が盛土されていた。また、黄褐色土上面には、黒味を伴う土が検出さ

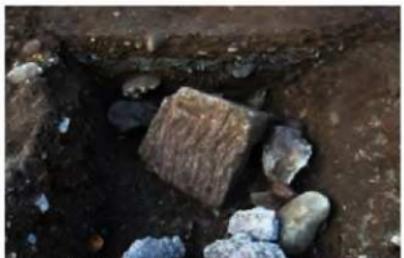
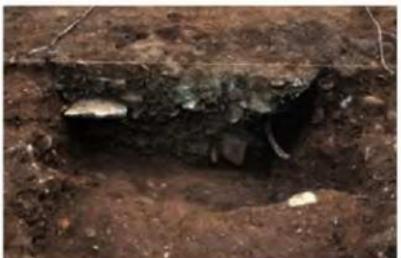
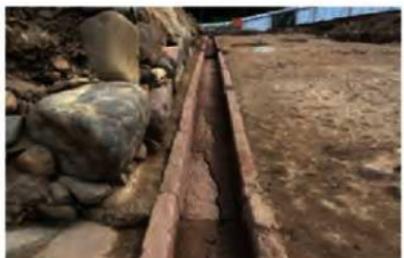
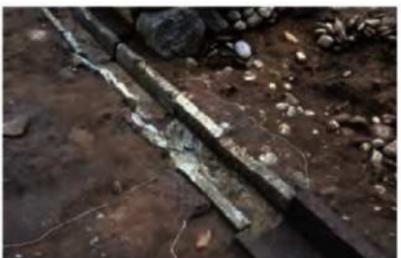
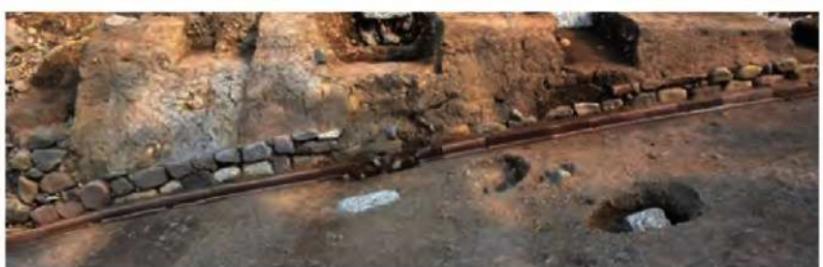
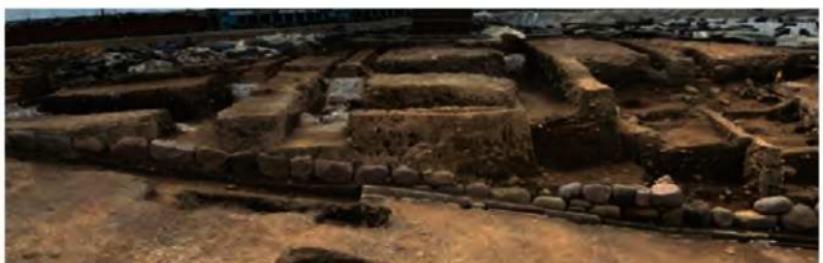
第 211 図 坂道写真 2

坂道 延石抜取穴 1 断面 (北から)

坂道 延石抜取穴 6 断面 (北から)

坂道 北側溝 (西から)

坂道 南側溝 改修ライン検出状況 (北西から)

坂道 土留石積南面 (南から)

坂道 土留石積北面 (北から)

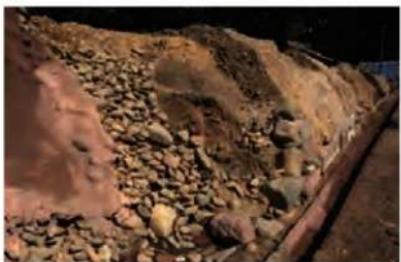
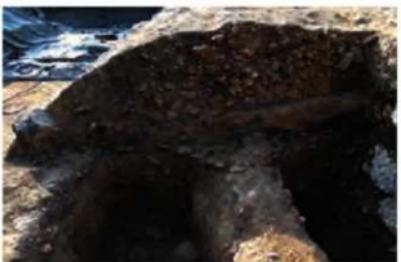
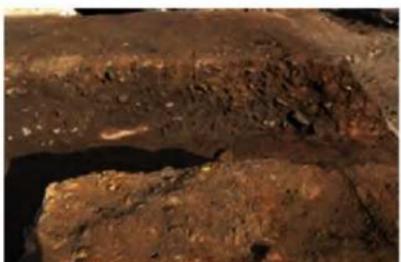
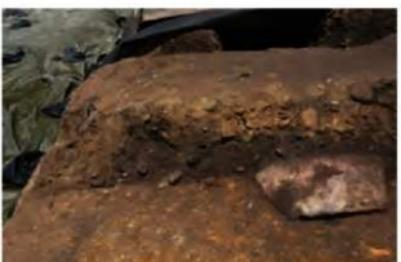
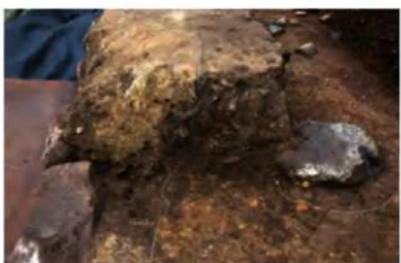
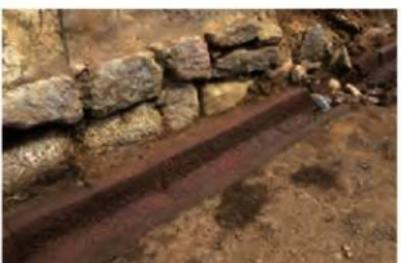
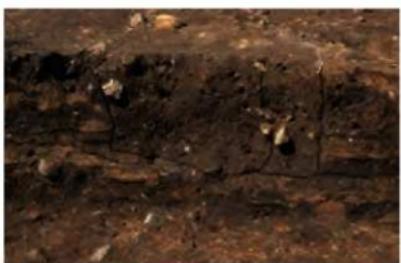
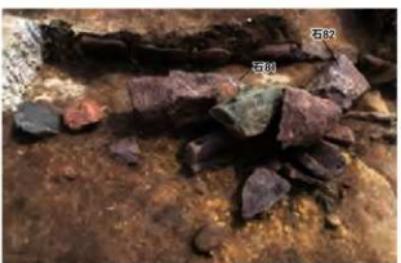
第212図 坂道写真3

坂道 北土羽断面④（西から）

坂道 北土羽断面⑤（東から）

坂道 北土羽断面⑨（西から）

坂道 南土羽断面⑩（西から）

坂道 南土羽断面⑪（西から）

黄褐色粘質土検出状況（南西から）

坂道 北側溝東端部断面⑩（東から）

坂道 埋土内石材出土状況（北から）

坂道北側溝の延長部は上面プランの検出に留まったが、方形遺構壁面で確認された断面⑩では抜取穴の幅が広く、石材の幅が一樣でないことが窺える。なお、断面⑩より、平坦面における北側溝は、石材が抜かれた後は、①整地(39層)、②石92～94の石列を設置、③石96(戸室石)の設置の順に進んだことが推定される。石96は、溝に土砂が及ばないように置かれた可能性がある。

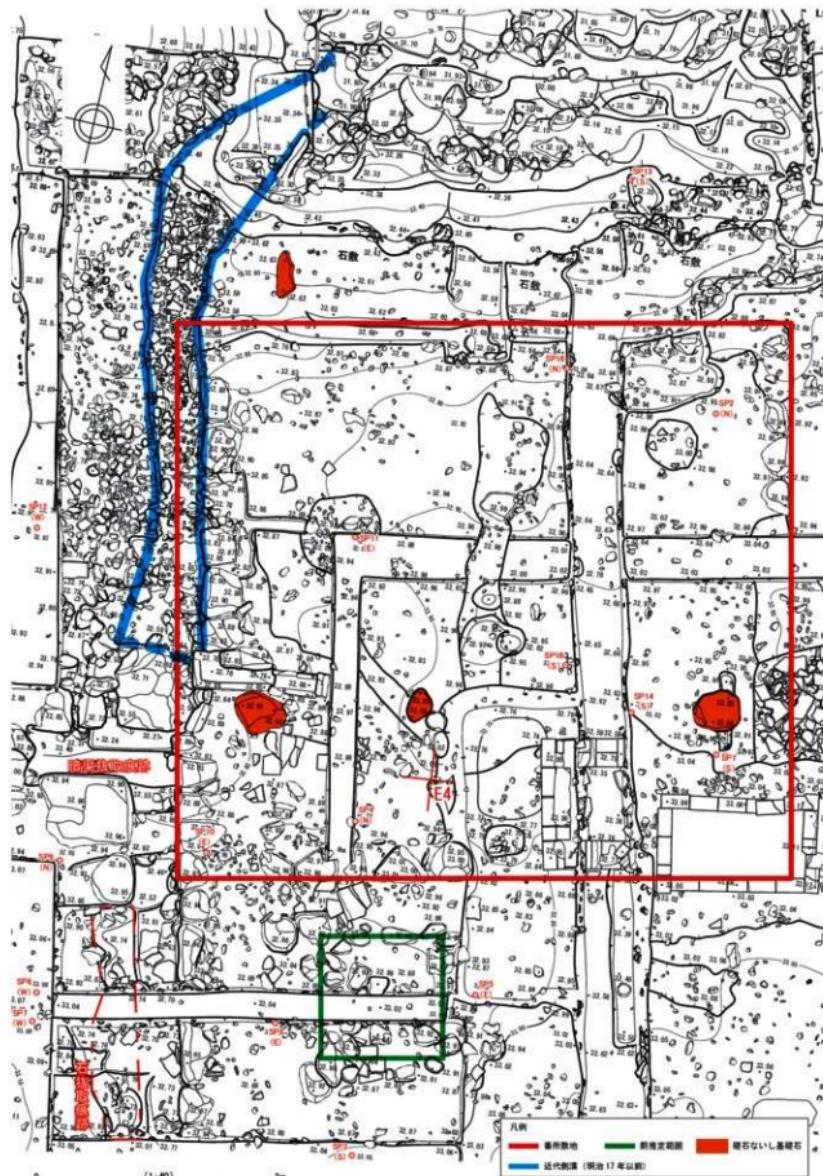
第216図 遺構全体平面図

番所の建物遺構については不明な点が多いという結果となったが、番所が建っていたと想定した場所には、周囲と区画する石列及び石列の抜き取り痕跡を確認した。その区画よりも内側は、基壇状に周囲より若干、約10cm弱高くなっていた。基壇状の高まりは、東西に約5m、南北に約4.5mを測る。赤線で囲った範囲(第217図)がそれにあたる。

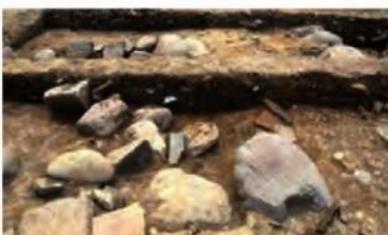
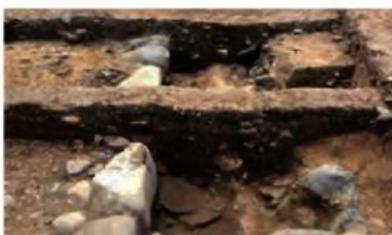
E3 番所南西隅 石組溝から便所 東西セクション北面 土層断面図 ( $S=1/40$ )

東側 土層断面

西側 土層断面

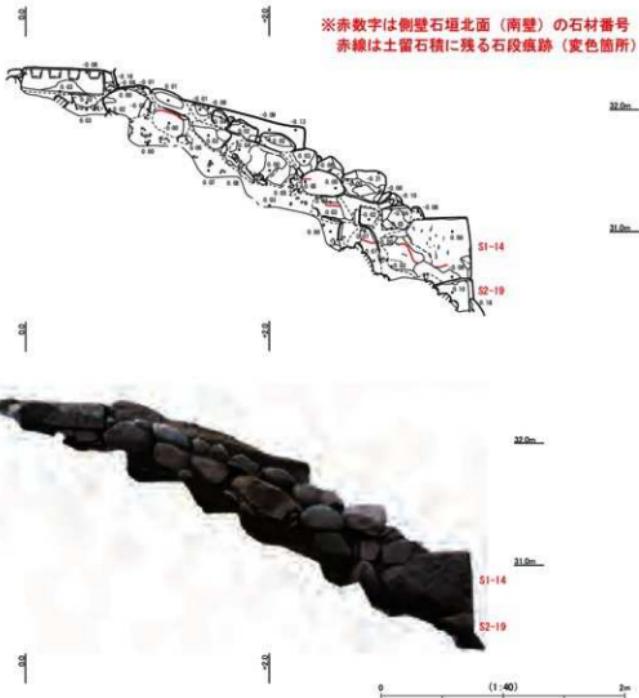
第230図 番所階段土留石積東面（西壁）立面図・写真

番所階段全景 土留石積東面（北東から）

鼠多門焼失(明治17年[1884])以降に埋め立てられた鼠多門・坂道埋土の下層に番所階段部の埋土が堆積することから、番所階段が先行して埋め立てられていたことが確認できる。階段石材等を抜取り後、にぶい黄褐色系の粘質土等で埋め立てられ、側壁石垣(南)北面石垣延長線上の番所階段開口部は、戸室石の割石材や大型川原石、戸室石製石溝部材、凝灰岩部材等で土留(裏込め層なし)し、坂道への埋土崩落を防止している。番所階段埋土からは薊莢が出土しているため、埋立て時期は遅っても明治初年以降と推定される。明治15年(1882)玉泉院丸に陸軍監獄署が新築されることを契機として、番所建物の撤去、番所階段の埋め立てが行われたと推定される。

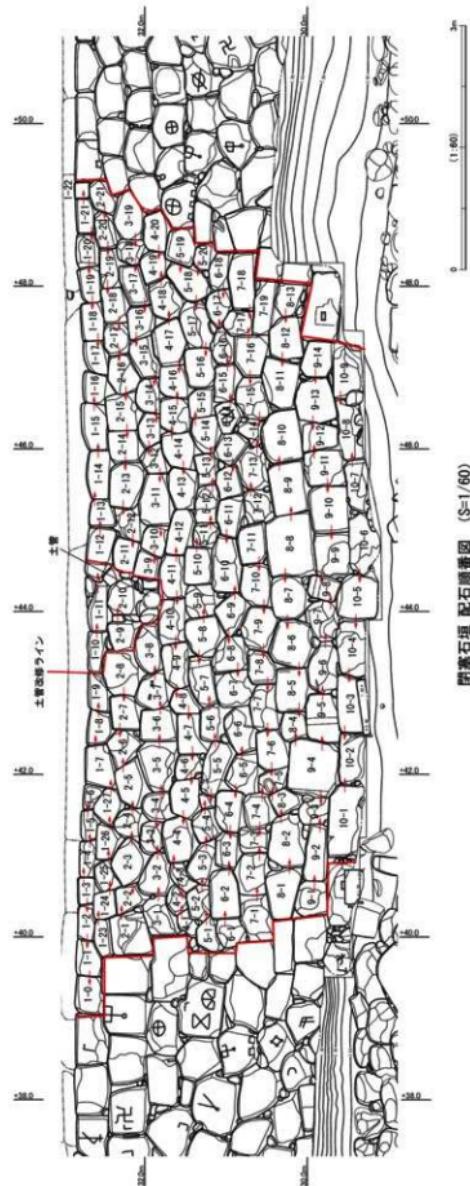
第234図 閉塞石垣配石順番図・解体作業写真

閉塞石垣配石順番図 (S=1/60)

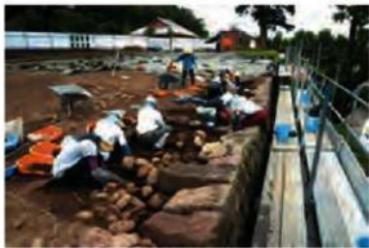
閉塞石垣第1段 背面盛土掘削作業（北西から）

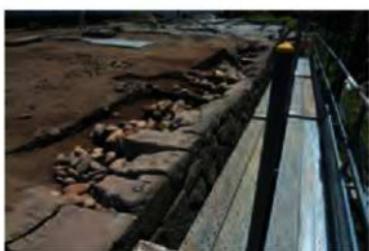
閉塞石垣第1段 解体前状況（北西から）

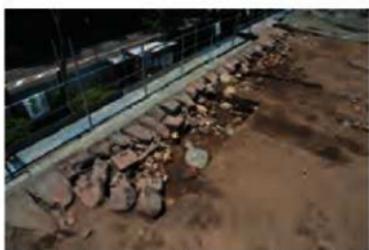
閉塞石垣第1段 解体前状況（南東から）

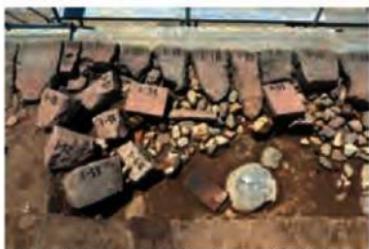
閉塞石垣第1段 背面盛土内墨書き石材検出状況（東から）

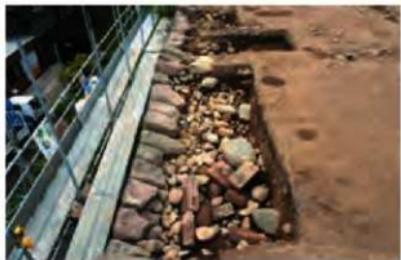
第2段 解体前状況 (南から)

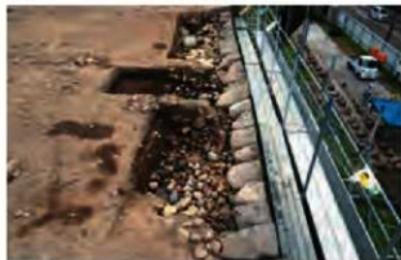
第2段 解体前状況 (北から)

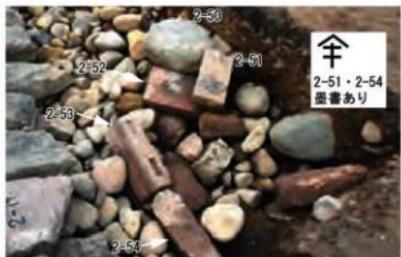
第2段裏込層 石材検出状況 (南西から)

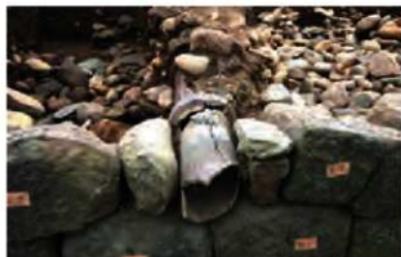
第3段中央部 土管据付状況 (西から)

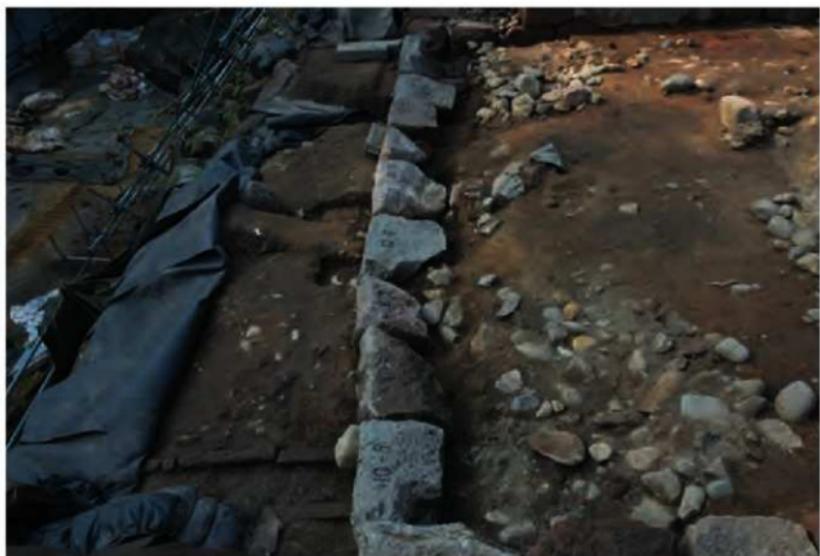
第10段 据付時掘方 挖削後状況 (南から)

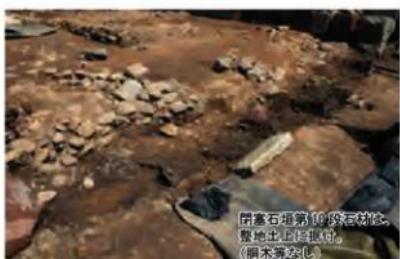
第10段 石材解体後状況 (北西から)

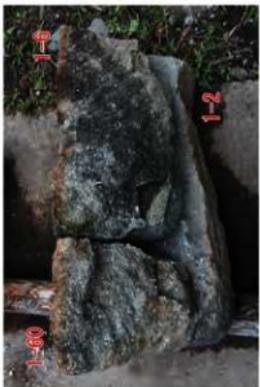
接合する石材 (A類) 相立状況 (上面)

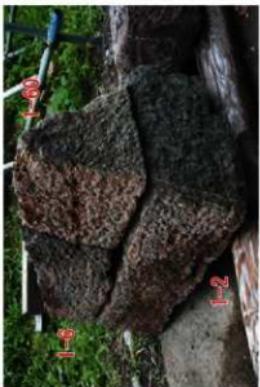
接合する石材 (A類) 相立状況 (正面・右面)

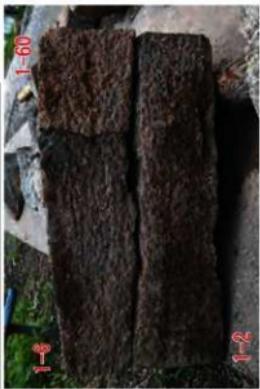
接合する石材 (A類) 相立状況 (正面)

閉塞石垣で使用されていた大型石材 (三角形矢穴で矢印)

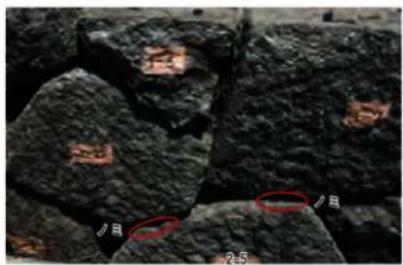
2-5 解体前状況 (西から)

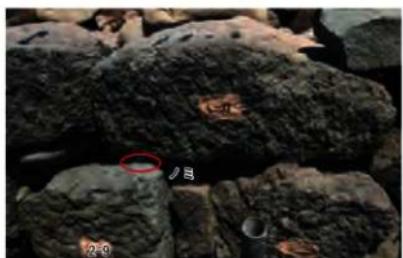
2-9 解体前状況 (西から)

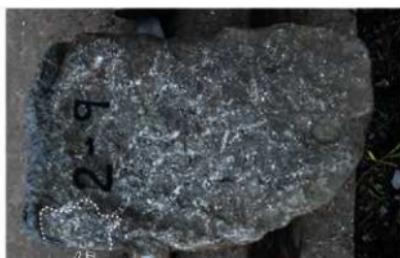
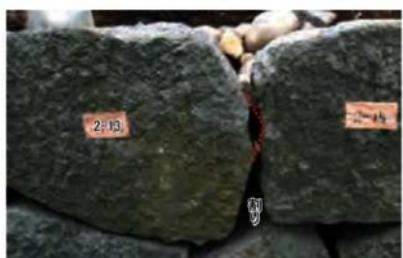
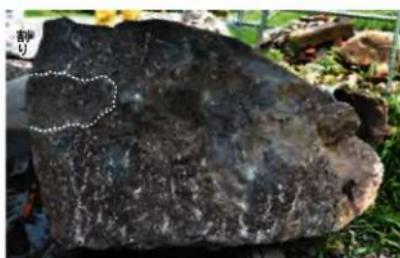
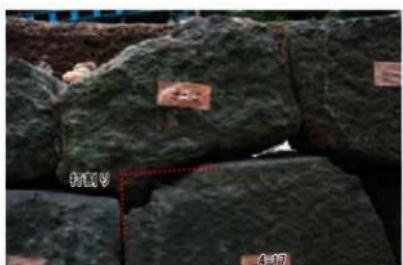
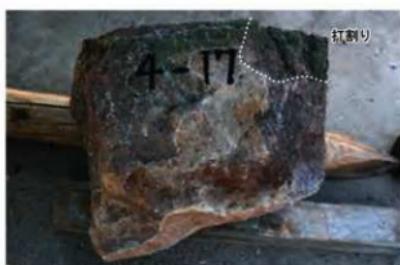
第242図 閉塞石垣 再加工石材写真1

2-9上面 再加工状況

2-13 解体前状況 (西から)

2-13右面 再加工状況

4-17 解体前状況 (西から)

4-17上面 再加工状況

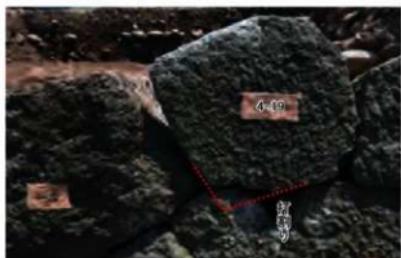
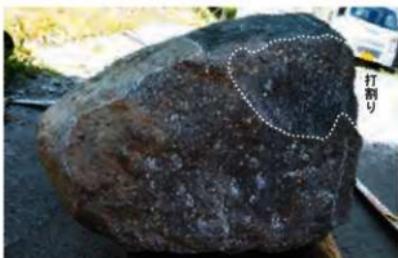
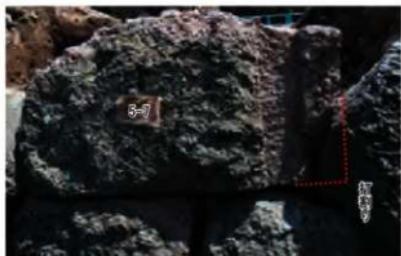
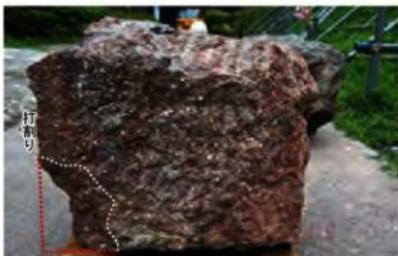
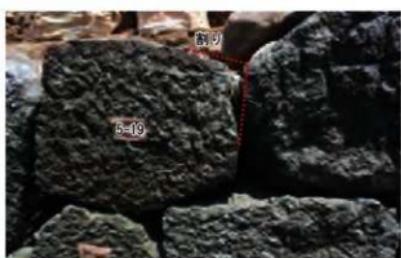
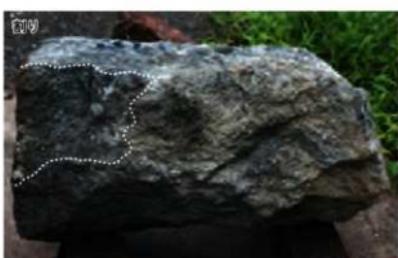
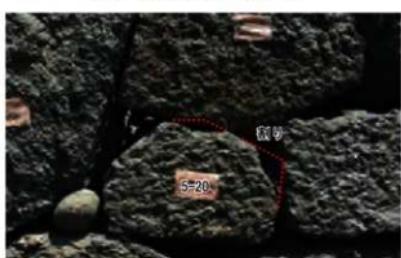
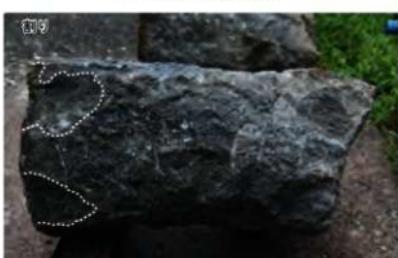
第243図 閉塞石垣 再加工石材写真2

4-19 解体前状況 (西から)

4-19下面 再加工状況

5-7 解体前状況 (西から)

5-7右面 再加工状況

5-19 解体前状況 (西から)

5-19右面 再加工状況

5-20 解体前状況 (西から)

5-20右～上面 再加工状況

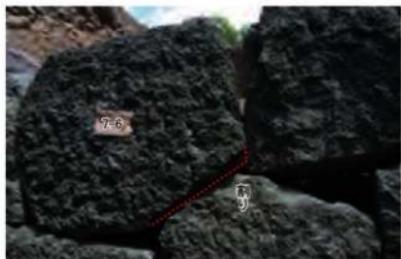
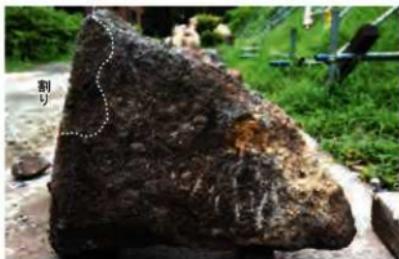
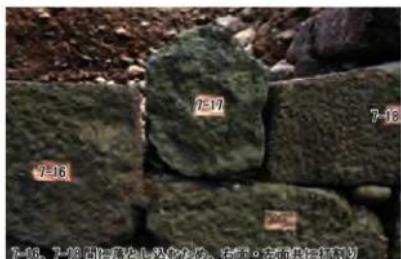
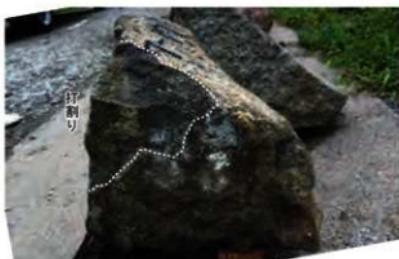
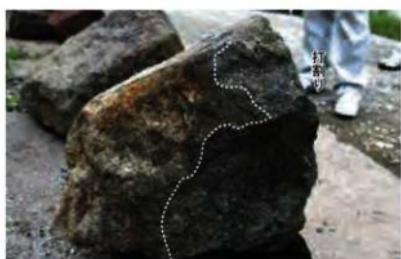
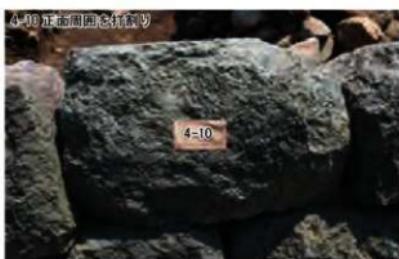
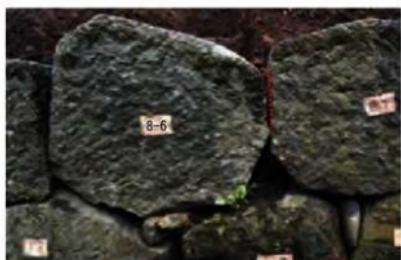
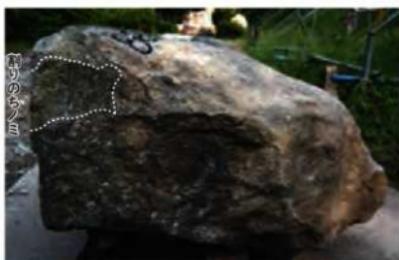
第244図 閉塞石垣 再加工石材写真3

7-6 解体前状況 (西から)

7-6下面 再加工状況

7-16, 7-17, 7-18 解体前状況 (西から)

7-17右面 再加工状況

7-17左面 再加工状況

4-10 解体前状況 (西から)

8-6 解体前状況 (西から)

8-6右面 再加工状況

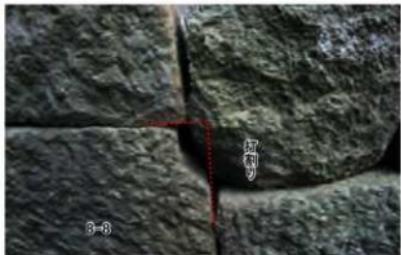
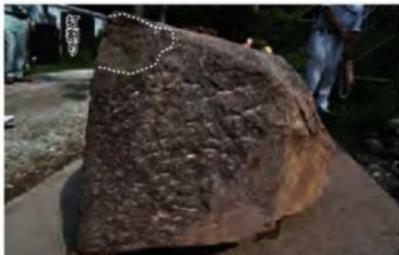
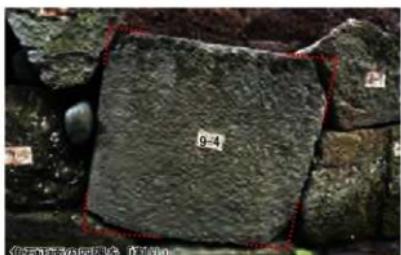
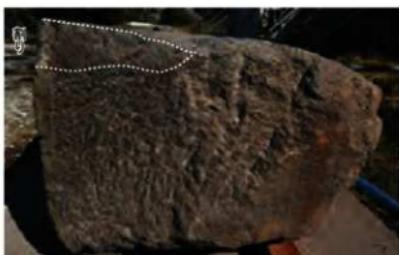
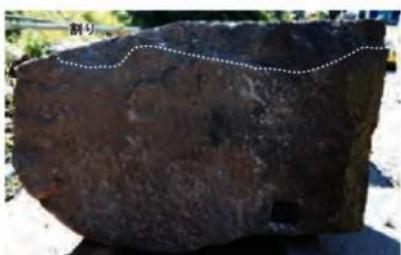
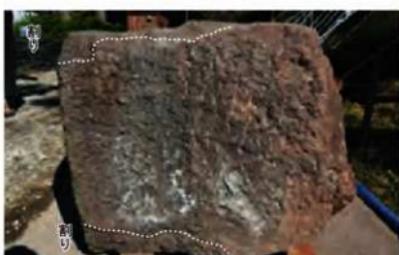
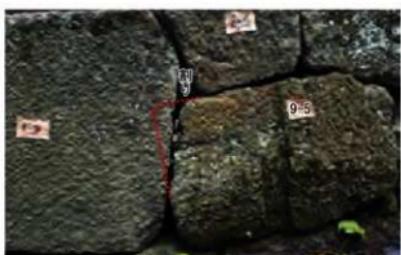
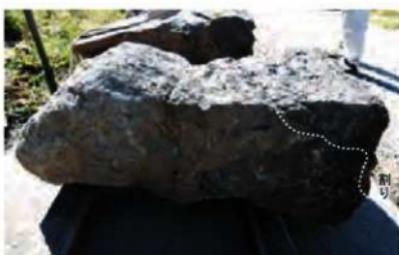
第 245 図 閉塞石垣 再加工石材写真4

8-8 解体前状況 (西から)

9-4 解体前状況 (西から)

9-4左面 再加工状況

9-5 解体前状況 (西から)

9-5左面 再加工状況

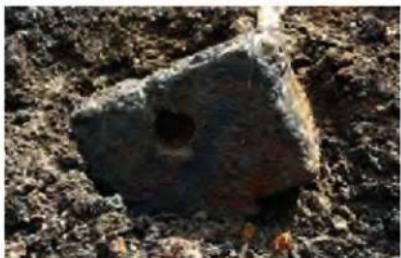
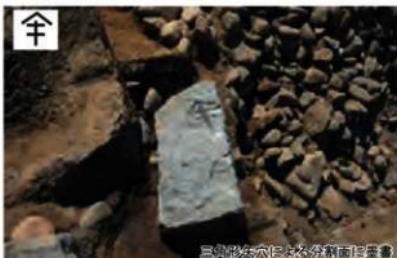
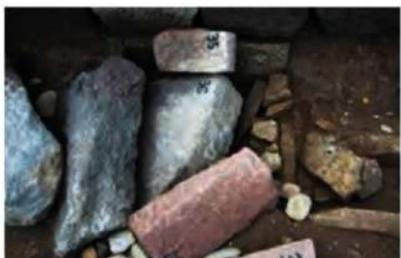
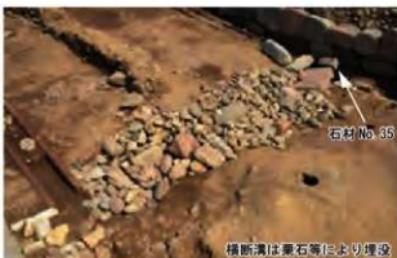
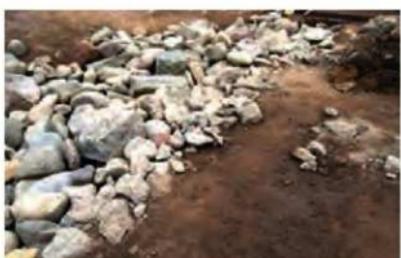
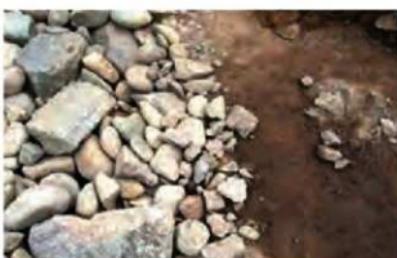
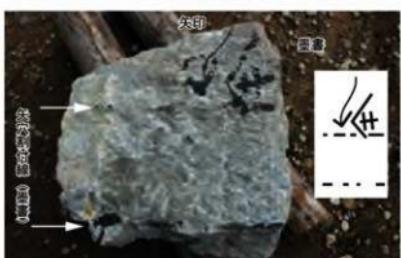
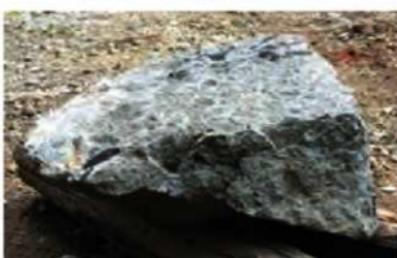
第248図 側壁石垣旧石材出土状況、再加工状況

臨柱（北）礎石（石材53）出土状況（縦跡から）

石材6（墨書あり）出土状況（北から）

石材35・36出土状況（北から）

側壁石垣石材再加工業 推定範囲全景（北西から）

横断溝周辺 戸室石剥片・粉末検出状況（南東から）

三角形矢穴痕跡が残る端材出土状況（南から）

石材95上面に残る墨書・矢穴割付線

石材95に残る三角形矢穴痕

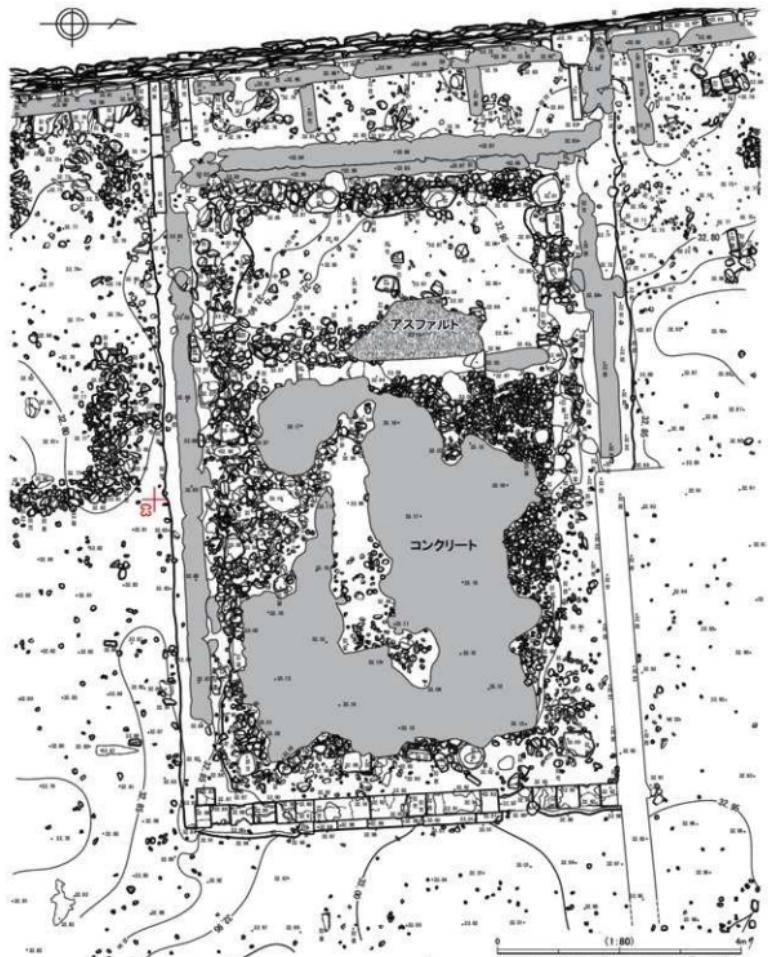
第251図 馬糧庫平面図

郭で5.9m×9.6mを測り、礎石の芯まで測ると5.44m×9.12mとなり、ちょうど3×5間の建物となる。床面は、すべて残っているわけではなかったが、西側から2.7mのところに南北の仕切りがあり、それより西側はアスファルトの床面、東側はコンクリートの床面となっていた。

建物の周囲を排水溝が取り囲んでおり、その排水溝の構造は、底面にコンクリートを薄く流し、両側には方形の凝灰岩を置くという構造となっていた。吐水口は西面石垣の部分で2箇所作られており、南側の部分は天端石を半円形に削り込んでいる。北側は天端石を削り込むことはなく、コンクリートが天端石の上にも及んでいた。これは、天端石が鼠多門の建っていた部分は高く、それよりも北側は一段低くなっていることによるものと見られる。凝灰岩のほとんどは取り去られていたが、西面石垣にわずか

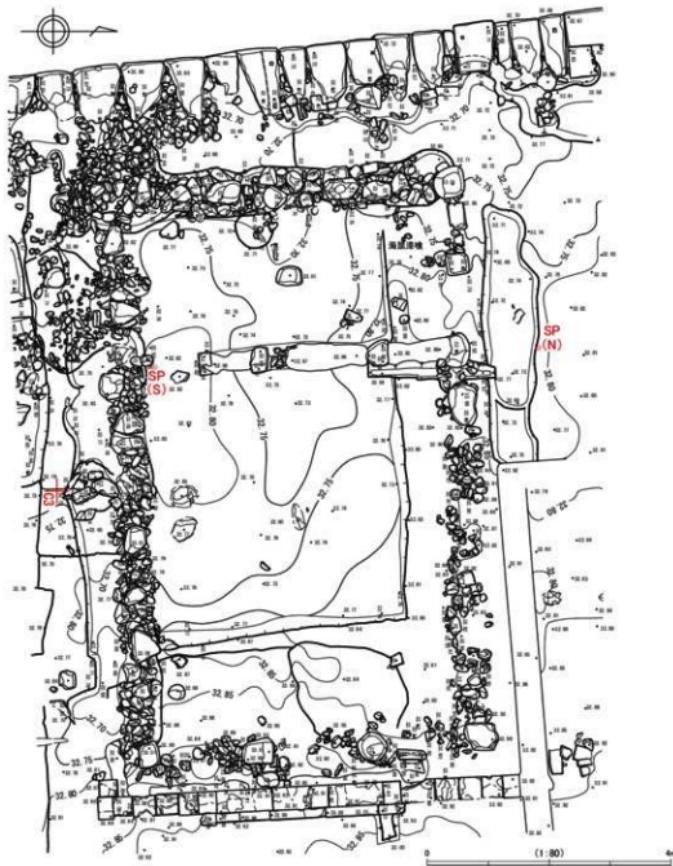
第 252 図 元倉庫平面図・土層断面図

B2 元倉庫平面図 (S=1/80)

コンクリート床を剥がしたその下は、大振りの礫、丸い川原石を敷き詰めた状態となっていた。この厚い礫層は、アスファルトの床下よりもコンクリートの床下の方に多かったと思われる。これらアスファルトとコンクリートの床が建築当初からのものかどうかは不明であるが、礫層を取り去ると、明治18年に建てられた倉庫の基盤となつた層が検出できた。側柱の建物であり、礎石は東西に6石、南北に4石検出しその間を礫層で埋めていた。

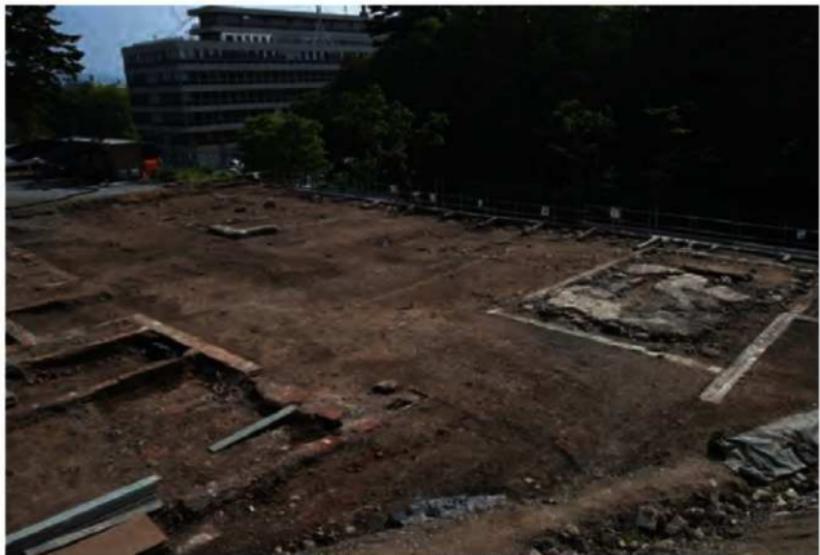
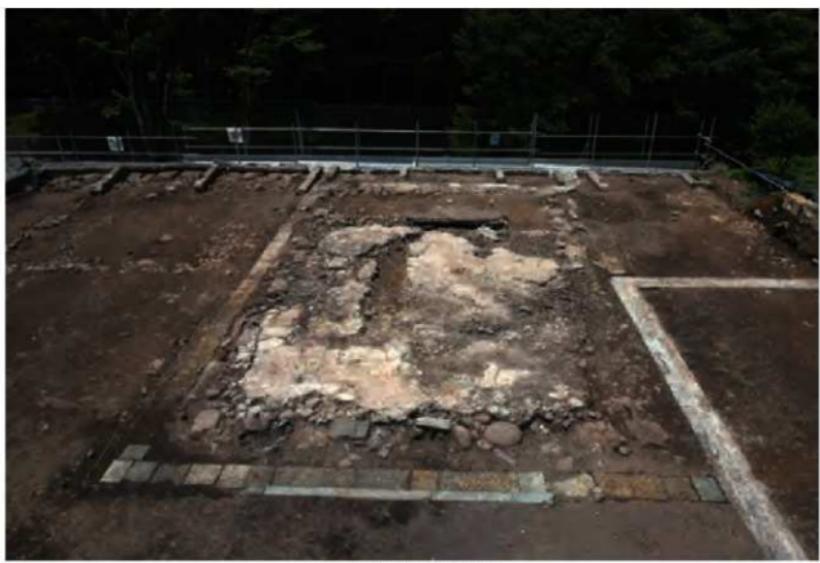
第 253 図 馬糧庫・元倉庫写真 1

金沢陸軍監獄署の遺構検出状況（北東から）

馬糧庫検出状況（東から）

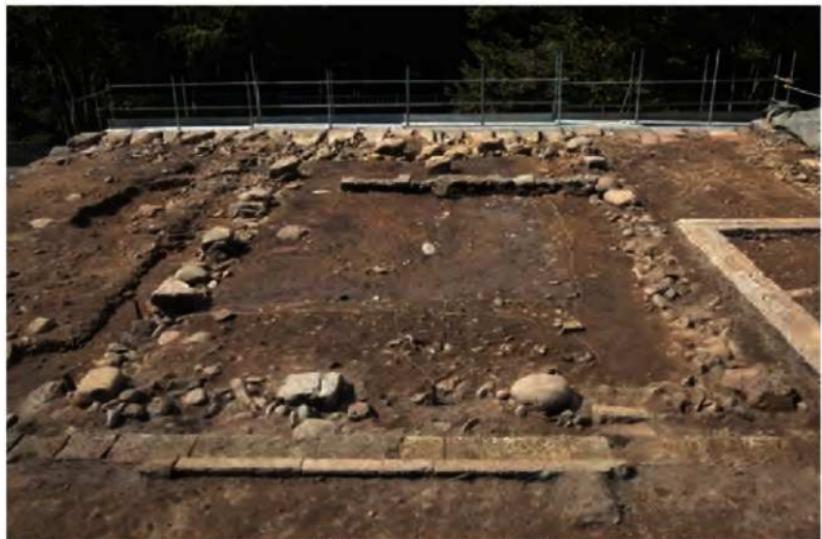
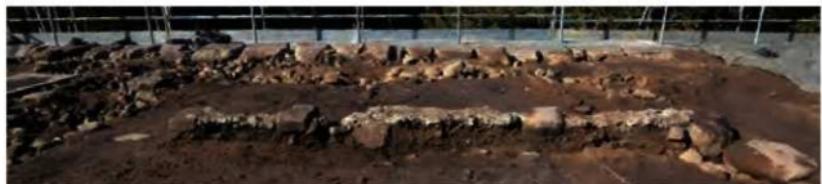
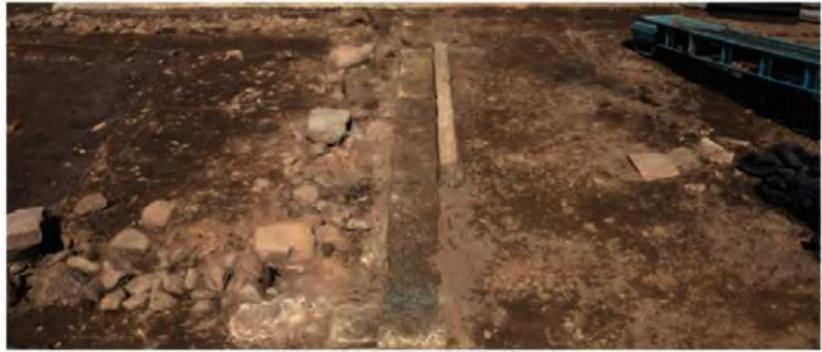
第254図 馬糧庫・元倉庫写真2

元倉庫礎石検出状況（東から）

元倉庫土層断面（東から）

馬糧庫・元倉庫東辺凝灰岩製側溝（南から）

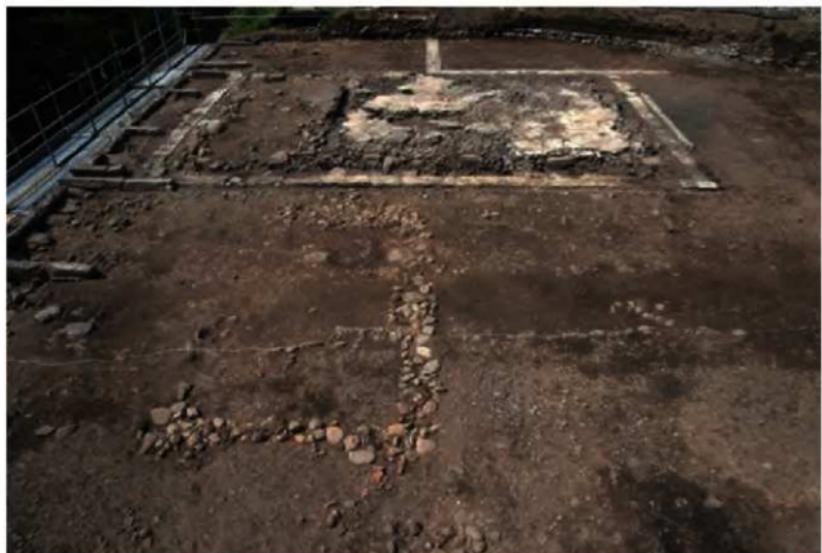
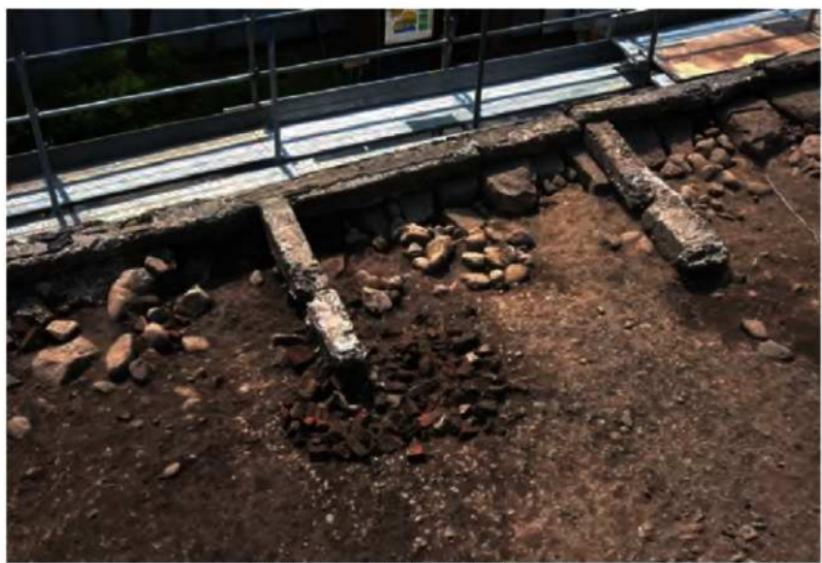
第 256 図 接見所検出状況等写真

金沢陸軍監獄署 接見所及び元倉庫（馬檻庫）検出状況（南から）

金沢陸軍監獄署 檻基礎検出状況（南東から）

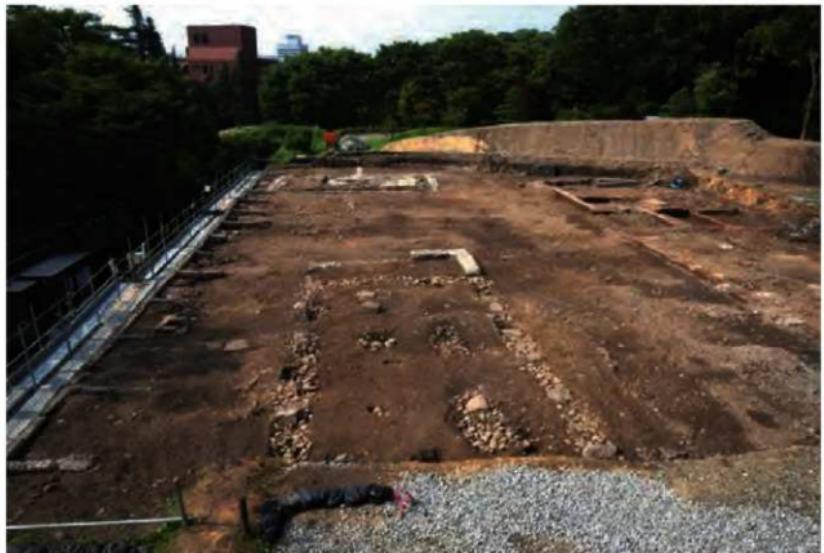
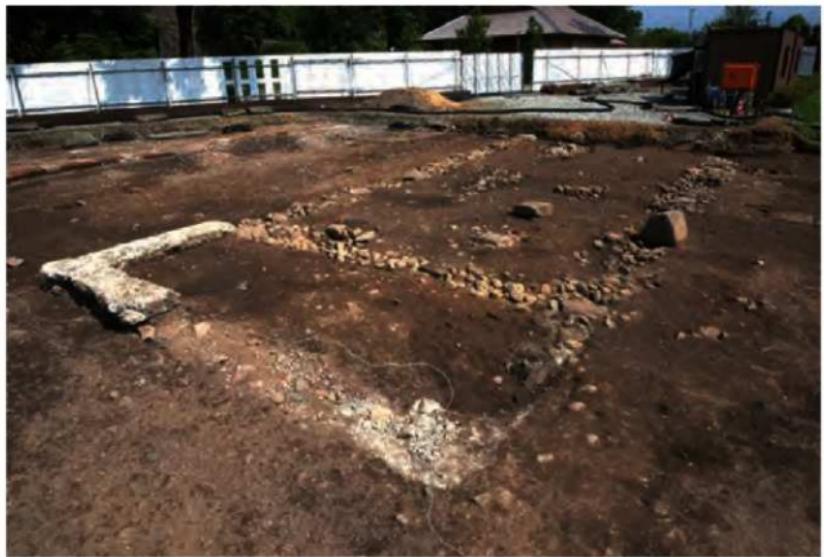
第 258 図 未決檻等写真

金沢陸軍監獄署の遺構（南から）

金沢陸軍監獄署 未決檻等写真

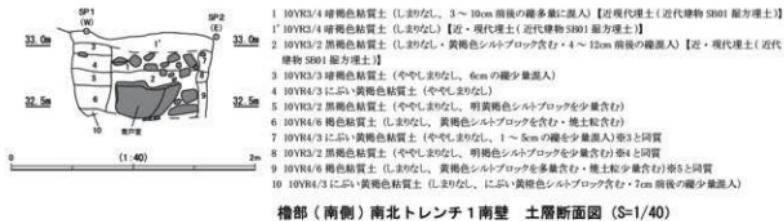
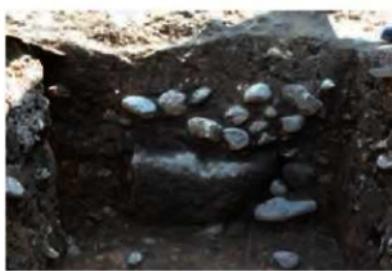
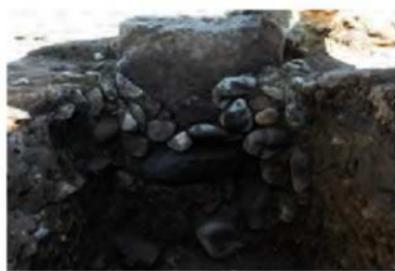
第259図 元未決監掘方南側土層断面図・写真

南北トレンチ1南壁 土層断面 (基礎石設置状況)

南北トレンチ2南壁 土層断面 (礎石設置状況)

南端の状況を示す土層断面図(第259図)である。明治10年に二ノ丸に建てられた倉庫の仕様書が残っているが、それによると幅1尺で2尺を掘りたて8寸の石を6尺間隔で置いて、間を鉛で突き固めるとある。それと比較すると、幅が約80cmで深さ60cmを測り、礎石との間には10cmから20cm程度の礎が、土と混ぜて入れられている。

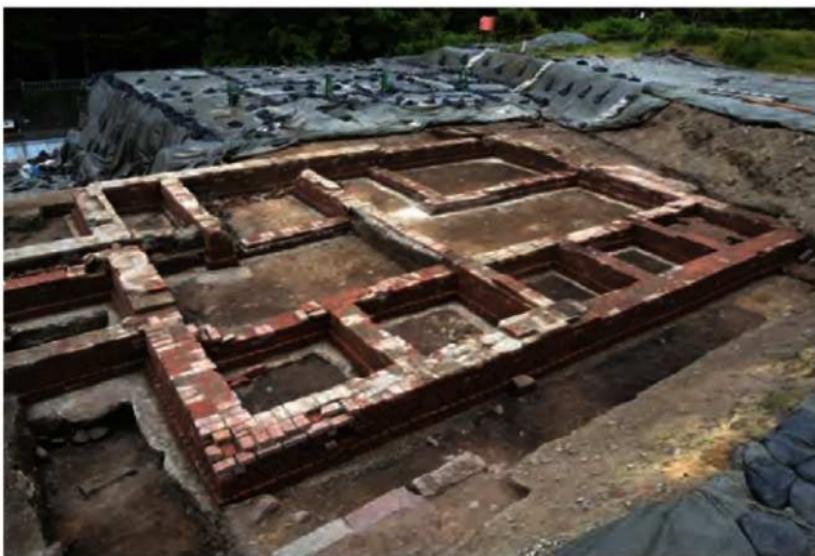
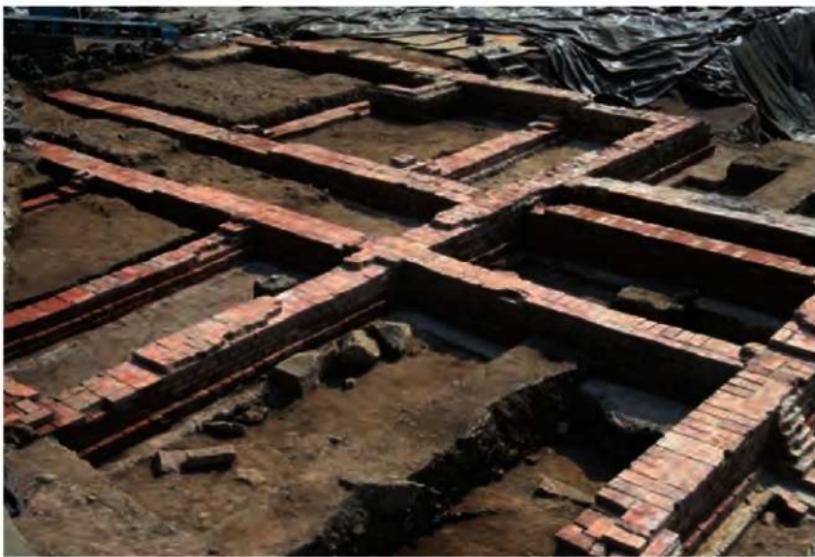
第 267 図 レンガ基礎写真 1

レンガ基礎北側 (南東から)

レンガ基礎南側 (北東から)

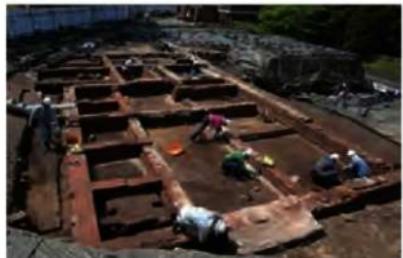
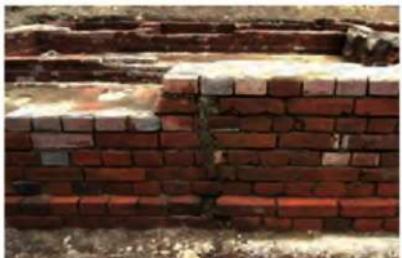
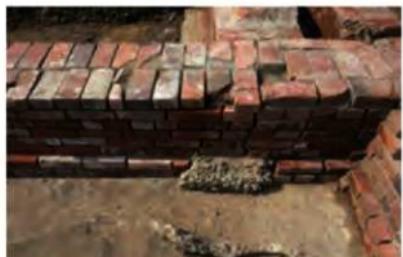
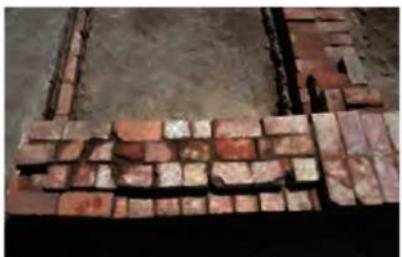
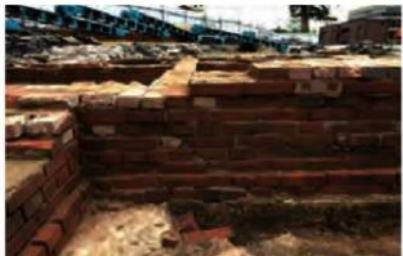
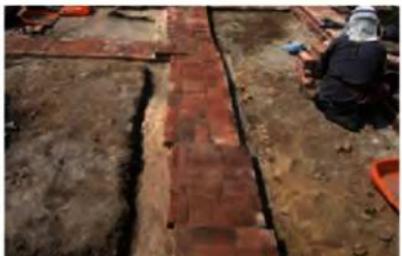
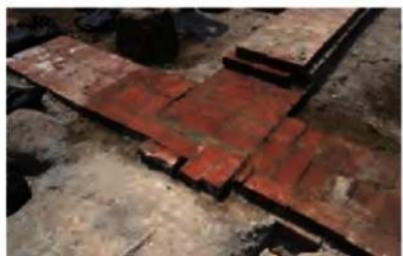
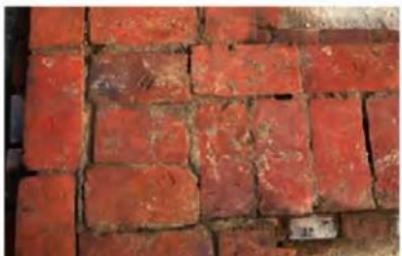
第268図 レンガ基礎写真 2

レンガ基礎北側 調査状況（北から）

基礎A1・A2 改修境（西から）

基礎S1・S2 改修境（南から）

基礎W1・W2 改修境（西から）

基礎B1（北から）

基礎V（南から）

基礎S1・U接合部（北西から）

基礎C2・J接合部、刻印検出状況（北から）

明確な改修痕跡はA1とA2基礎境にある。A1基礎のレンガは大きく、目地材は硬く、レンガより非常に剥がれにくい特徴がある。これはB2、I、R基礎も同様である。A1基礎は改修後に設置されたものである。改修後のコンクリート基礎下には、戸室石等の大量の石片が敷かれており、第201、272図で示した、重厚な基礎柱がコンクリート基礎を支えている状況が検出された。地盤沈下を防ぐために設置されたものと考えられるが、基礎7の平面が長方形状を呈するほかは、1辺40~70cmの方形状を呈し、長さは基礎6で約1mを測る大型のものである。基礎柱下には、さらに石が敷いてある。

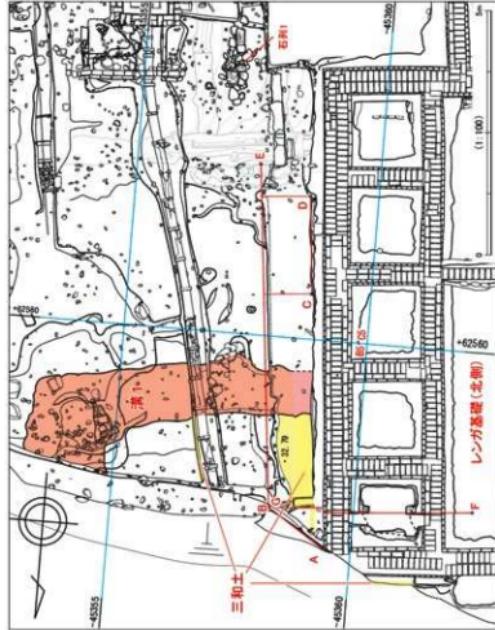
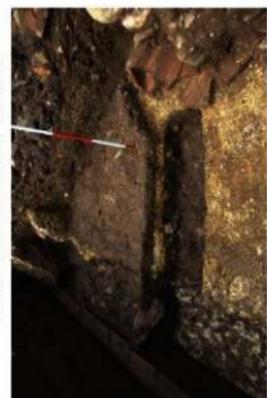
第270図 三和土平面図・断面図

三和土検出範囲及び周辺平面図 (S=1/100)

三和土 士質断面 (南から)

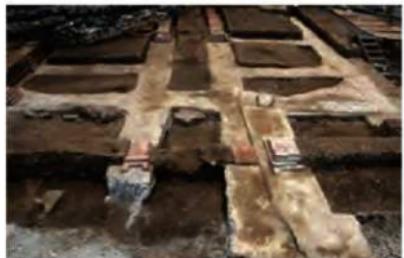
コンクリート基礎検出状況（北から）

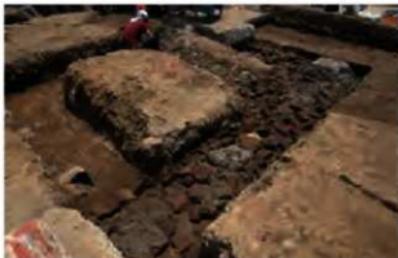
コンクリート基礎下 石材出土状況（北から）

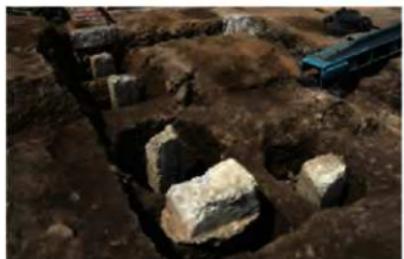
コンクリート基礎柱検出状況（南から）

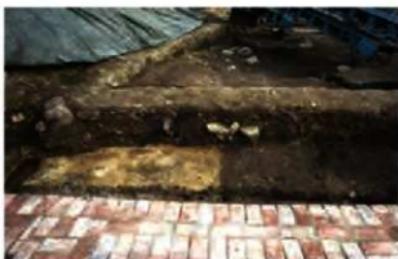
三和土検出状況、溝 1 土層断面（西から）

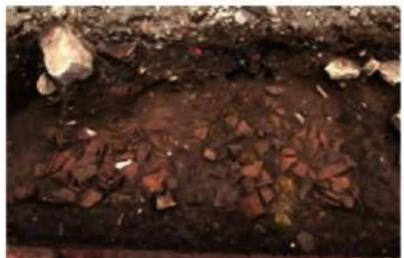
三和土直上 土製品出土状況（西から）

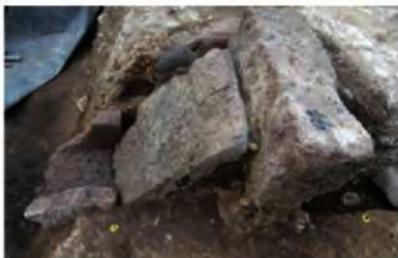
石列 3（石94）、石96出土状況（南から）

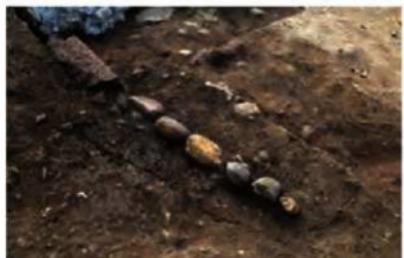
石列 2 検出状況（北東から）
