## 第5節 通路部の遺構

### 1. 概要

### 2. 坂道

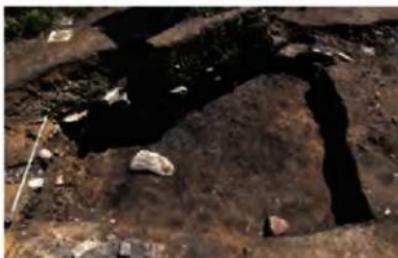
方形遺構 1（北から）

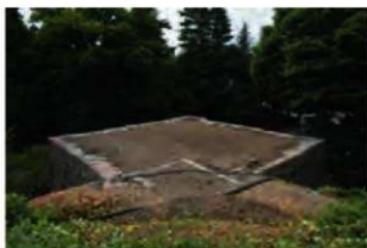
北西檐台石垣 清掃後状況（南東から）

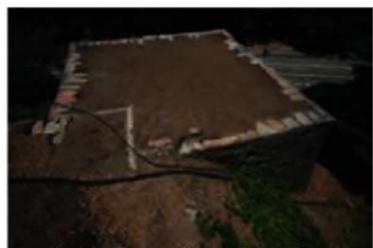
北西檐台石垣 清掃後状況（東から）

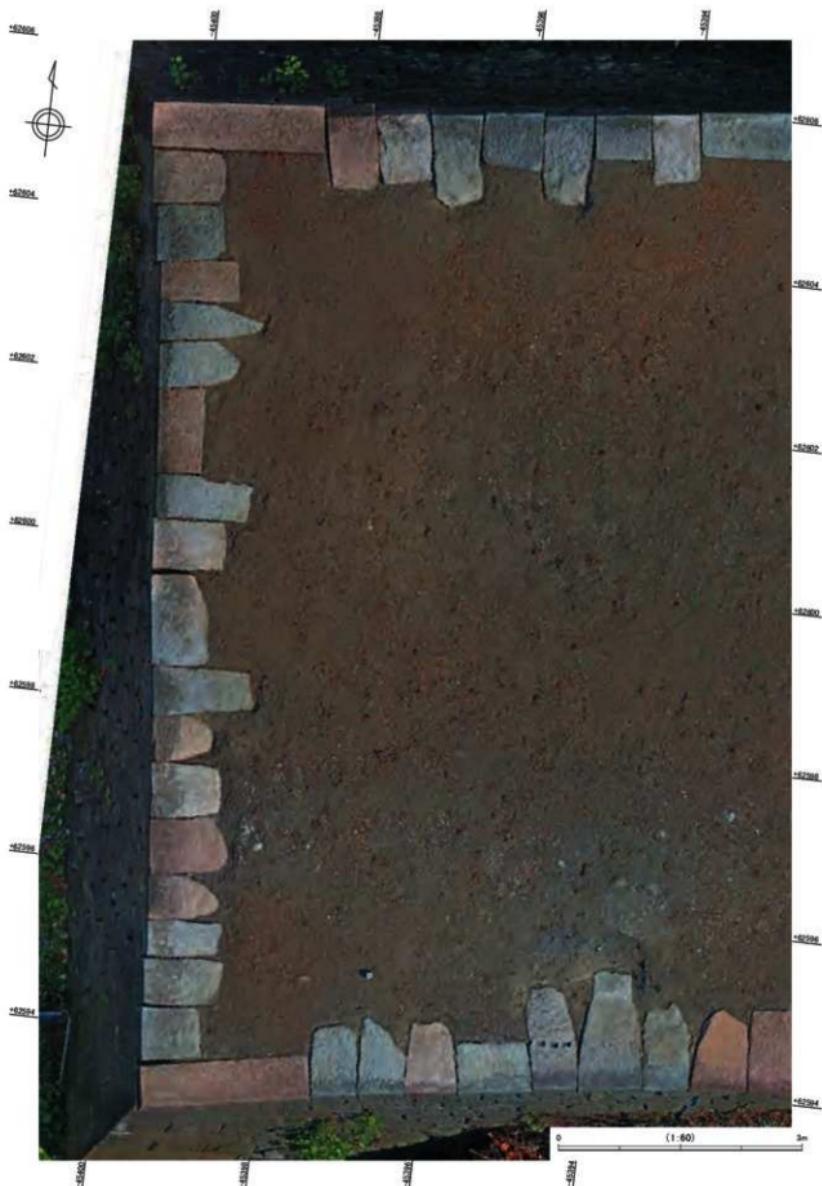
第274図 北西櫓台石垣垂直写真（西半部）

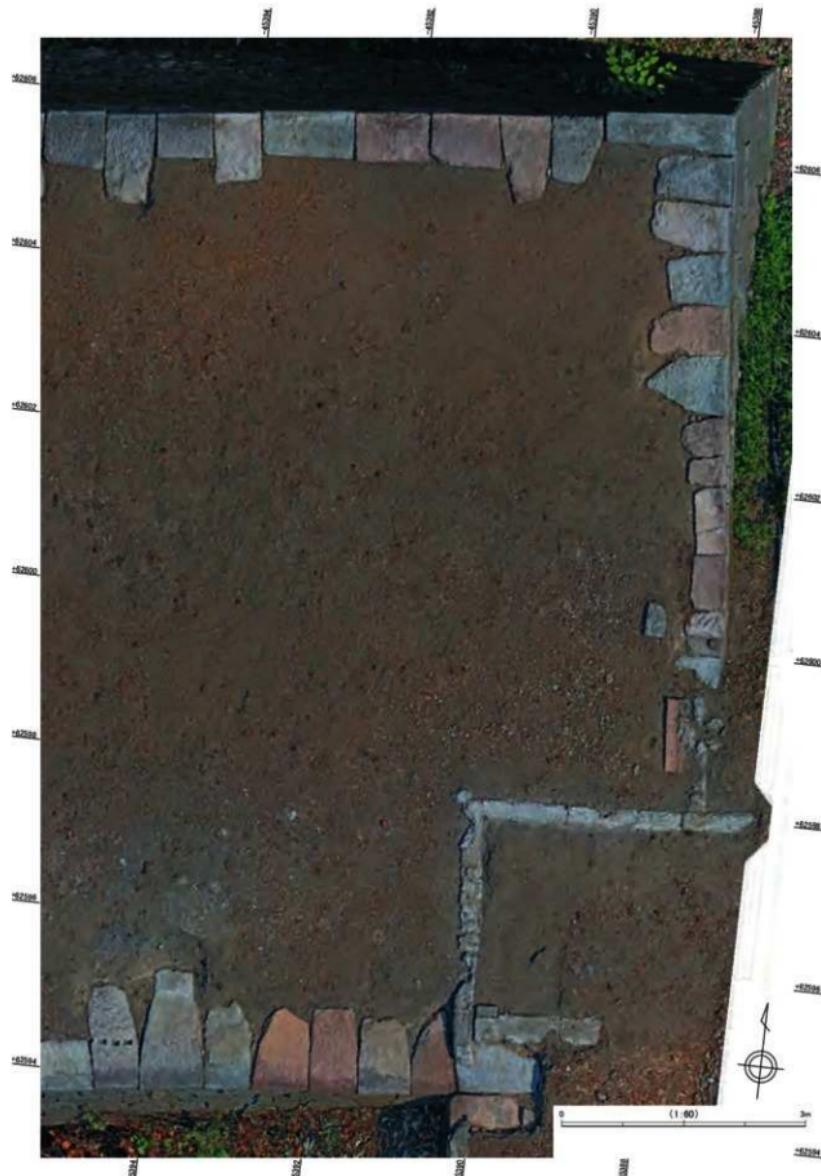
第275図 北西櫓台石垣垂直写真（東半部）

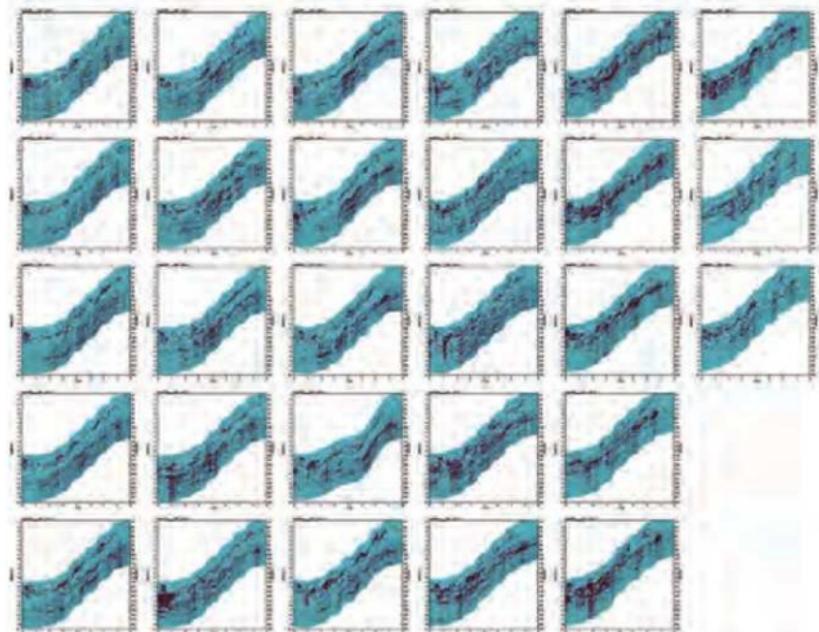
第276図 鼠多門西側石垣 Profile 成果

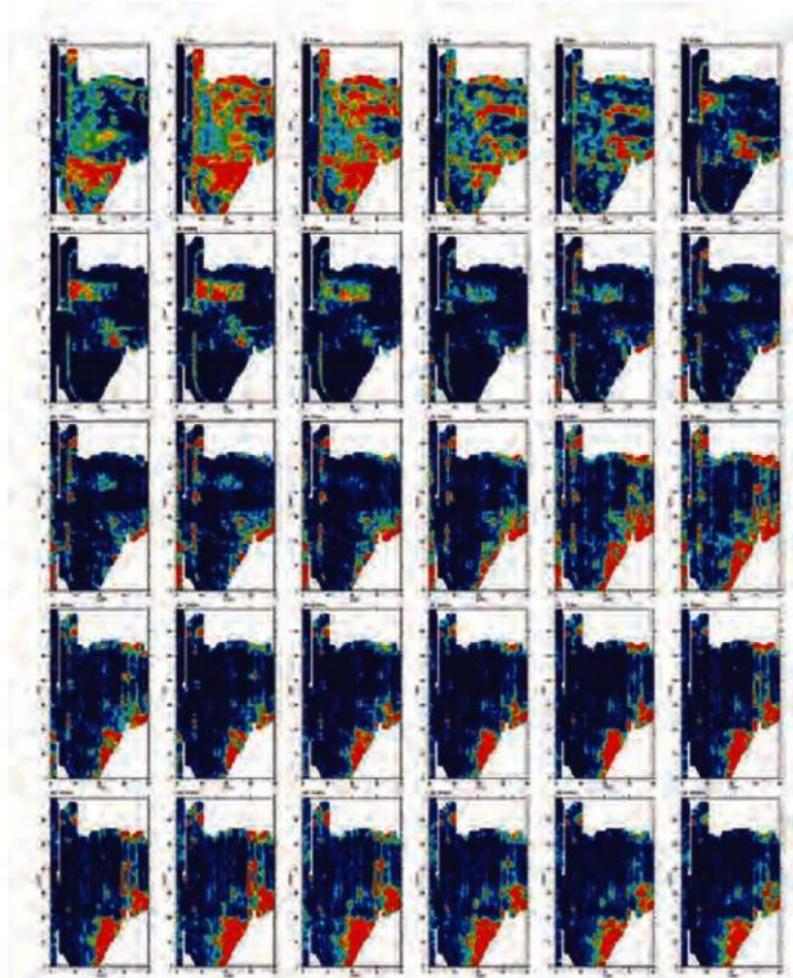
200GHzのアンテナによるTime-Slice図(第277図)によると、表層(0~12ns)において既に多くの構成物の存在を見ることが可能である。ここでは斜路の石組みなどを見ることができる。特に、Y=10~20mの範囲は、強い反射を見ることができ、鼠多門から東側に伸びる斜路の南側に帯状に石や硬化面が存在するを考えることができる。また、Y=30 m付近も同様であり、門の斜路の両側に施設が残存することを確認できる。

6~13ns(約20~40cm)付近では、反射の強い箇所が多く存在する。これらは方形、あるいは線上のものも多く、施設の基礎や、整地の範囲を示すと考える。

16—23ns(50—70cm)付近では、調査区南東に逆“コ”字状の反射と、北西部分に方形の反射が存在する。前者は丁度鼠多門から東側に伸びると想定される斜路の延長線上に存在し、X=20mより東側で明瞭となることから、この付近の東西で石垣などの施設の深さの違いなど遺存状況が異なるか、構成する物質が異なっている可能性が指摘できる。後者の東側には23—29ns付近(70—90cm)で明瞭に3連の方形の強い反射が並ぶ状況にあり、建物の基礎の存在が想定できる。

第277図 鼠多門及びその周辺 TimeSlice 図 (200MHz)

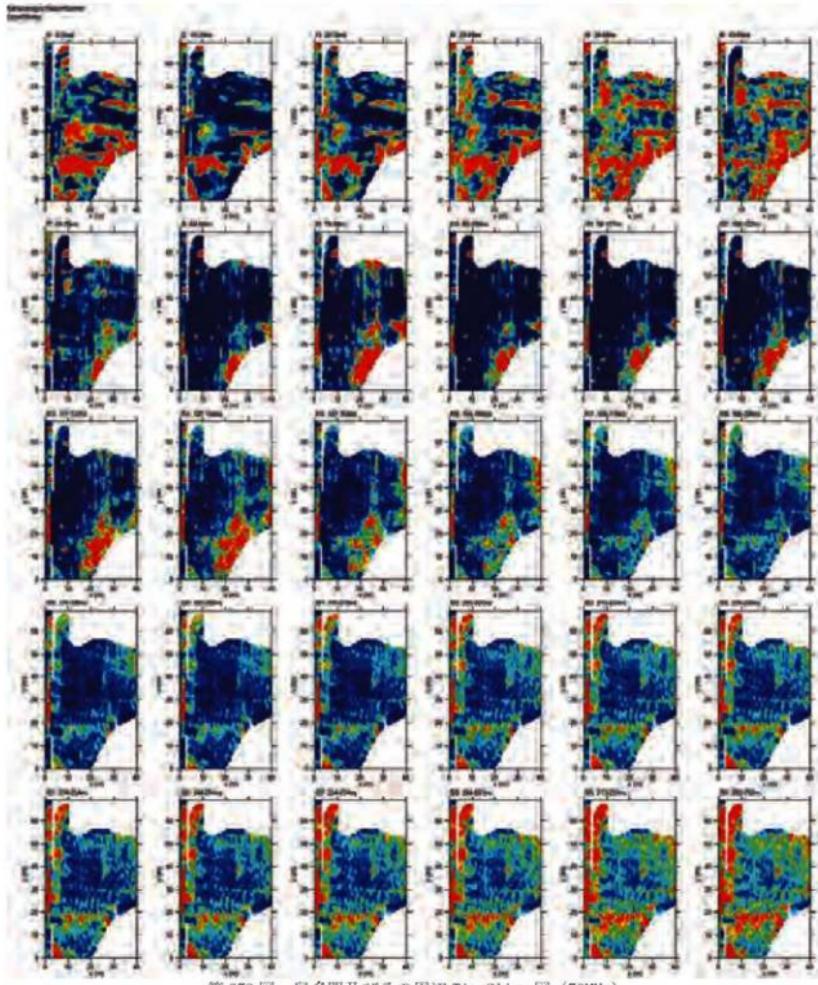
70MHzのアンテナによる成果(第278図)では、200MHzでは把握が困難であった29ns(約90cm)以下の情報を得ることができており、69ns(約210cm)まで明瞭に見ることができている。

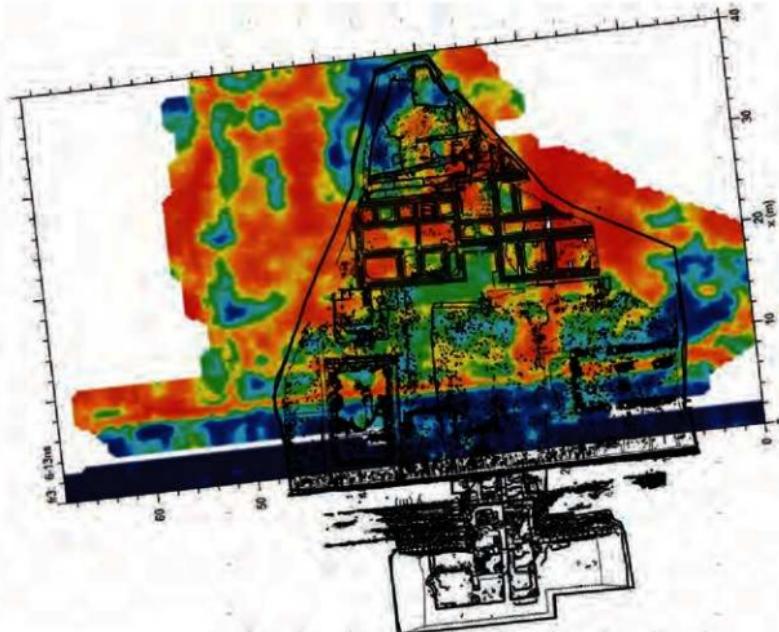
16-23ns(50-70cm)付近では、調査区南東に逆“コ”字状の反射が門東側の斜路に関わる遺構と考え

第279図 鼠多門成果と近代発掘遺構の比較 (6-13ns)

たが、発掘調査成果との比較で想定が妥当であることが確認できた。

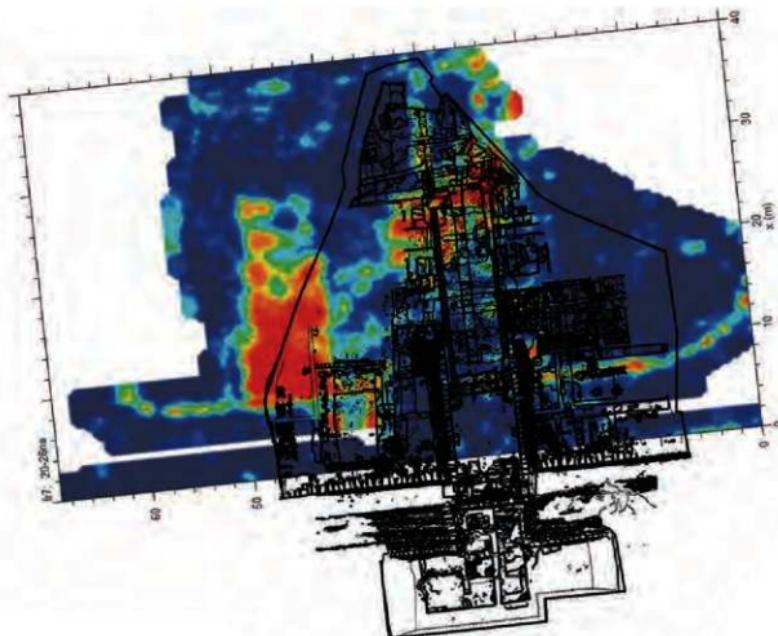
近世の金沢城に属する遺構との関連については、20ns(60cm)以下の状況が良好に示していると考える。X=4-8 m、Y=36-42m付近に存在する方形の建物基礎はGPRの成果と一致している。この反射の北側にある方形の反射が三か所東西に並ぶ状況は調査区外に伸びており、今後の検討が必要である。

第280図 鼠多門成果と近世発掘遺構の比較 (20-26ns)
