名勝 伊江殿内庭園2

伊江殿内庭園環境整備事業に伴う発掘調査概要報告

2014年3月
那覇市教育委員会

伊江殿内庭園発掘調査概要報告

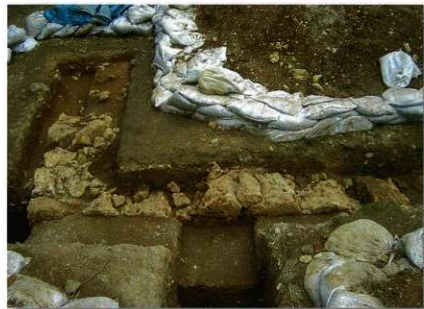
石垣と思われる遺構の検出

先の第2次・第3次に続き第4次調査では建物の存在を追う調査をメインに進めてきました。調査箇所は近年まで駐車場として使われていたため表層はクラッシャーで敷き均され、その下位においても大きく攪乱を受けていました。ただ、いくつかのトレンチで琉球石灰岩の切石による石積みの一部が検出されました。上部は削平により欠失したようですが地山であるマージ(橙色の琉球石灰岩風化土)直上に根石部分ないしは二三段程度が積まれた状態で、さらにその切り石内側には拳大程度のグリで石が充填されていました。このことから本来石垣のような構造物であったものと考えられました。しかし昭和初期頃に想定される屋敷石垣の配置とは合致しないことから、当該期よりはやや古い時代の遺構の可能性にあります。ただし共伴遺物を含んでいないことからその遺構の具体的な時期は明らかではありません。

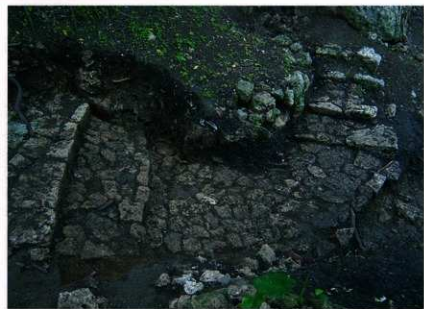
検出された園路

調査により南側の園路ではさらに石敷き園路の延長が確認されました。「喜」文字脇から岩盤に貼りつけもしくは嵌め込むかたちで上

へと伸びており、途中で分岐します。分岐した一方はさらに伸びて岩盤平場の縁にすり付け北側へ転進しつつ終わります。こより南側では検出されませんでしたので石敷きでの園路はここで終えるようです。別のもう一方は分岐部からターンして下の平場方面へと降りて行きます。

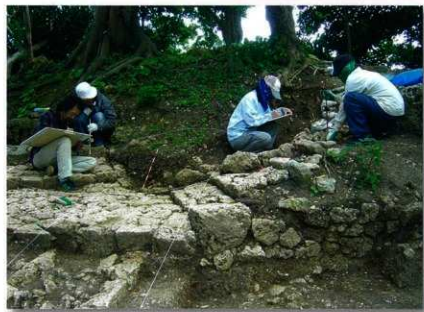
園路の実測作業

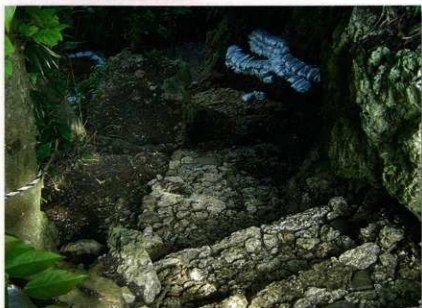
弓場へ下りる園路

築山裏手からさらに東方、斜面下の弓場へと至る園路が検出されました。ここでは殆ど階段を設けないスロープ状の形態をとっていますが、他の園路とは異なる特徴がみられます。それは、基本的には他の園路のそれと同じく平滑な面の石敷きなのですが、勾配のきつい箇所では細かな礫で充填する手法をとっていることです。通行の際の滑り止めであると同時に施設としての園路そのものがずり動くのを防ぐための工夫と考えられます。

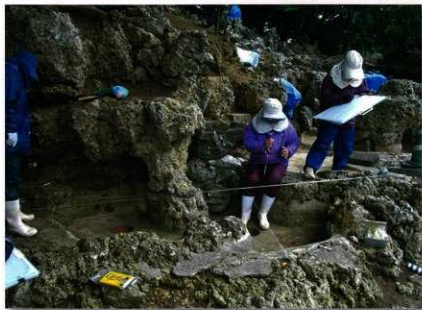
池漆喰調査のための実測作業

そこで、池の状況特に漆喰の塗布および池そのものの傷み具合の状況についての調査を行いました。主に目視による作業ですが表面を覆っている漆喰の色や質感、表面の素地の状態、混入物の有無や種類の違いなどを観察しその場所や範囲を記録しました。

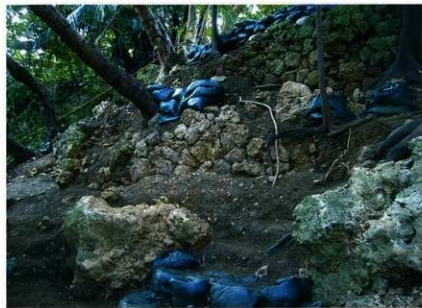
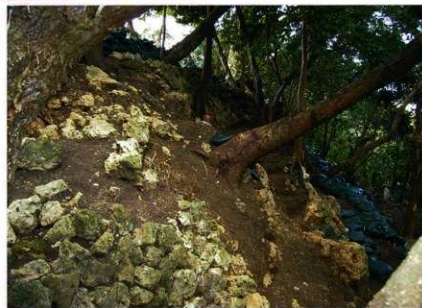
築山後方斜面の土留め石積み

ここは上方の園路脇に土留めの石積みが見られますが、さらにその下方にも斜面に沿ってもう一段の石積みが斜面に沿って走っています。
