名古屋城調査研究報告6
埋蔵文化財調査報告書5

名古屋城表二の門試掘調査報告書

第1次・第2次調査

名 古 屋 市

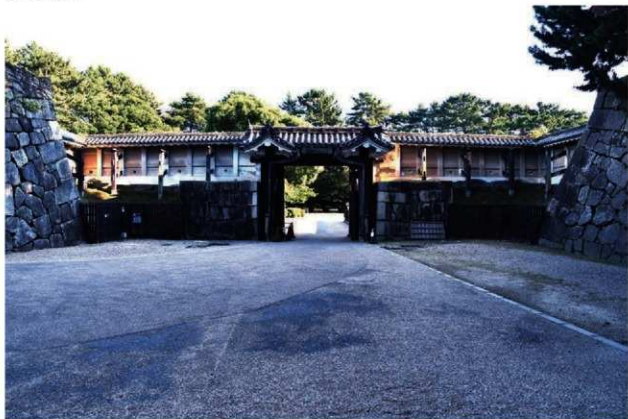
1 重要文化財名古屋城表二の門 第2次調査前状況（北から）

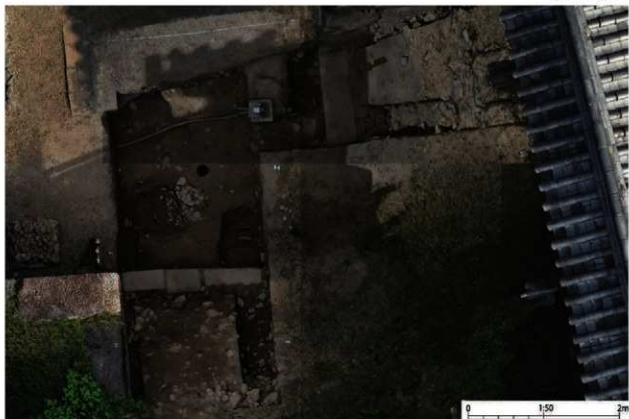
1 調査区 3・4 完掘状況 オルソ画像

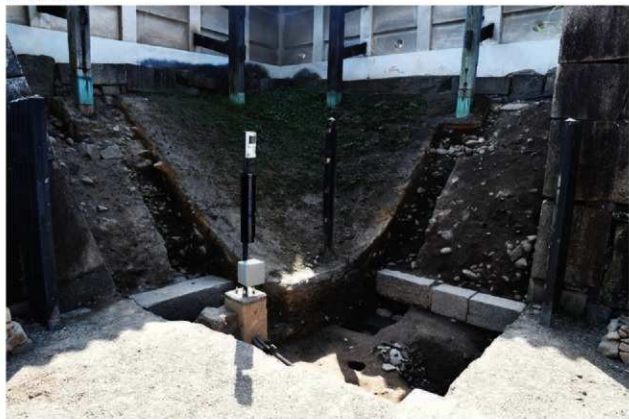
1 調査区3・4 完掘状況（北西から）

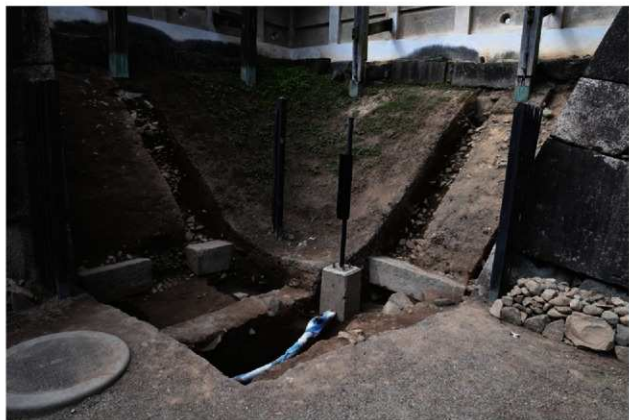
2 調査区5・6 完掘状況（北東から）

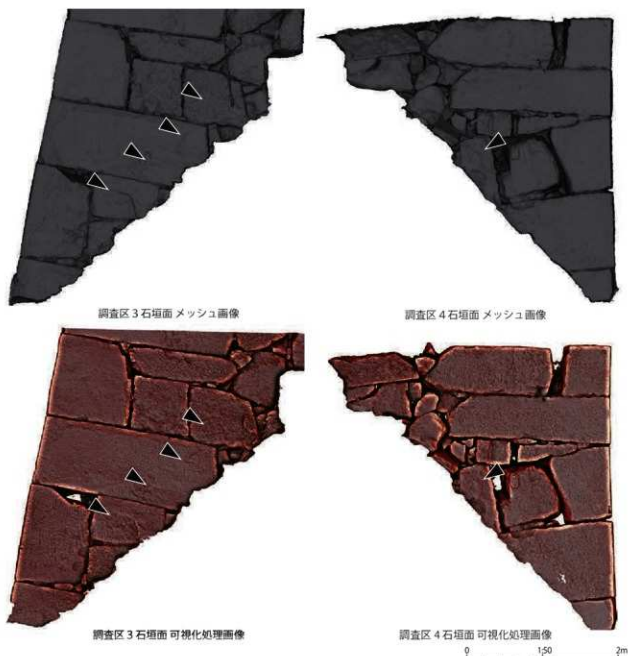
図4-19 調査区3・4石垣面加工痕

第2次調査では調査区に面した各石垣で階段状に加工した痕跡を確認した。その石垣面を3次元計測し、メッシュモデルと可視化処理を施した画像が図4-19・4-20である。

各石垣面で1～4段の階段状の加工痕を確認したが、1段の大きさは約20～40cmと不揃いであった。今回確認した加工痕をもとに雁木の設置ラインを想定すると、出土した切石とは一致しなかった。これらは切石が後の時期に積み直されている可能性を示すことも考えられるが、階段状の加工痕は雁木を設置する際、石垣と雁木を噛み合わせるために加工を施した痕跡と考えられる。確認した加工痕は斜面の一部に限られており、ここから雁木の段数を確定させることはできなかった。

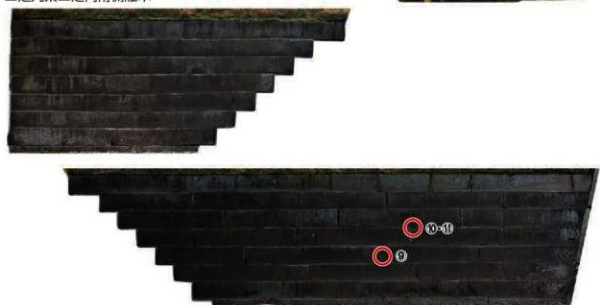
図5-3 二之丸東二之門スコープ挿入箇所

二之丸東二之門の雁木は積み直し工事から20年ほど経つが、目立った隙間はほとんどなく、東北隅槽石段のような傾斜もみられなかった。11箇所でビデオスコープを挿入し(図5-3)、その状況を記録した(図5-4)。全体の状況を見ると、東北隅槽石段とは異なって土砂はあまり詰まっておらず、円礫などが充填されている背面構造を確認できた。②・⑦・⑪では円礫間に径の小さい礫が含まれている状況がみられ、④では花崗岩の割石がみられた。また、背面構造の円礫にモルタルかコンクリート由来と思われる針状結晶が発達していることを確認した(③・⑤)。

二之丸東二之門北側雁木

二之丸東二之門南側雁木

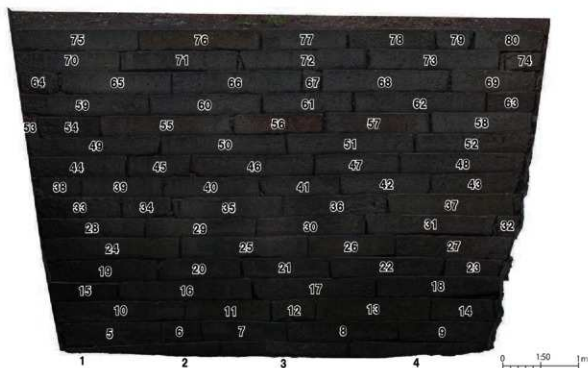
図5-7 東北隅櫓石段石材番号

雁木計測調査は、城内の雁木石材の寸法を調査し、雁木石材のおおよその傾向を確認することを目的として、令和3(2021)～令和4(2022)年度にかけて実施した。調査対象としたのは、現存の東北隅櫓石段と二之丸大手二之門の雁木、積み直されている二之丸東二之門の雁木である。合計259石の石材に対し、蹴上、踏面、横幅、奥行(ビデオスコープや露出によって確認できたもののみ)、傾斜度(東北隅櫓石段のみ)を計測した。調査に際して、対象の雁木ごとに任意で石材番号を振り(図5-7・5-8)、各石材の計測値は表5-2～5-5にまとめた。なお、石材番号の下図には石垣オルソ画像を使用した。

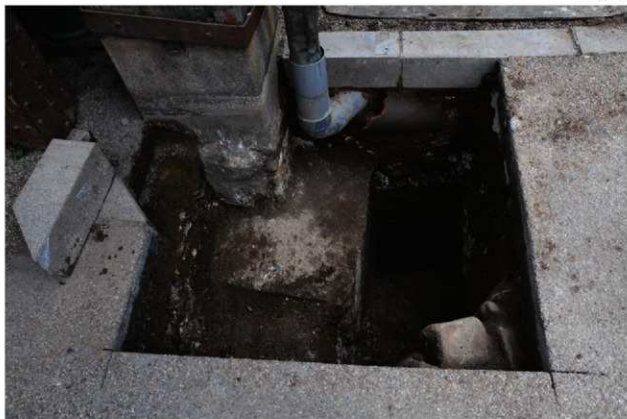
1 第1次調査 調査区1完掘状況（東から）

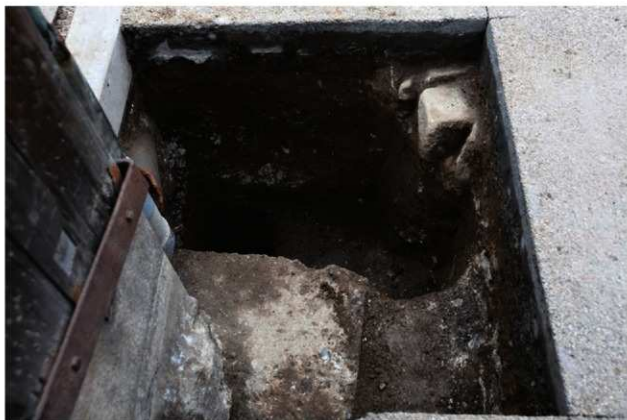
2 調査区1 完掘状況（南から）

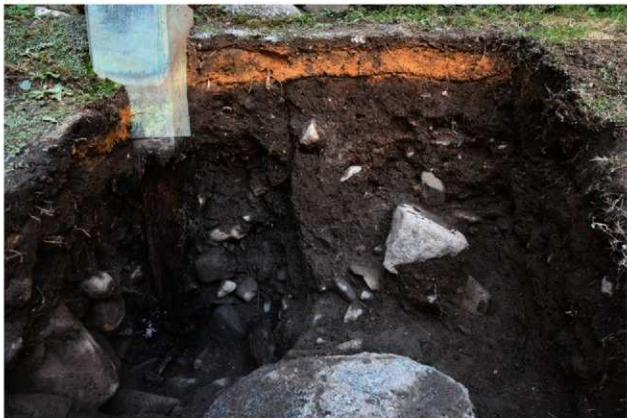
1 第1次調査 調査区2完掘状況（東から）

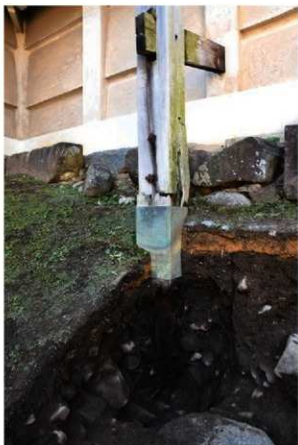
2 調査区2 控柱基部検出状況（北東から）

控柱下端の根継石は地表から約48cm下でコンクリート基礎へ切り替わることを確認した。根継石は露出部と合わせて高さ約75cmあり、表面の整形具合が地表下では粗くなっていた。また、検出したコンクリート基礎は、控柱より約40cm方形状に張り出して壁中へと続いており、平面1辺が約1.2mの大きさと考えられる（図版2-3）。基礎の深さは約110cmで、地表から約155cm以下ではコンクリート片が詰まる状況に変化していた。地表から約50cm下の8層より下層では瓦片と漆喰片が含まれており、9・10層には大型の軒丸

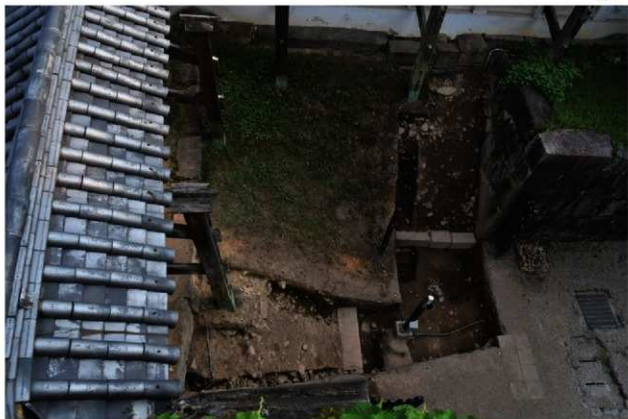
1 第2次調査 調査区3・4完掘状況（北から）

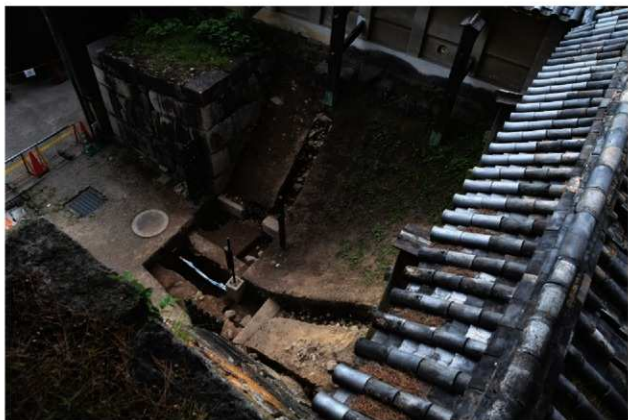
2 第2次調査 調査区5・6完掘状況（北から）

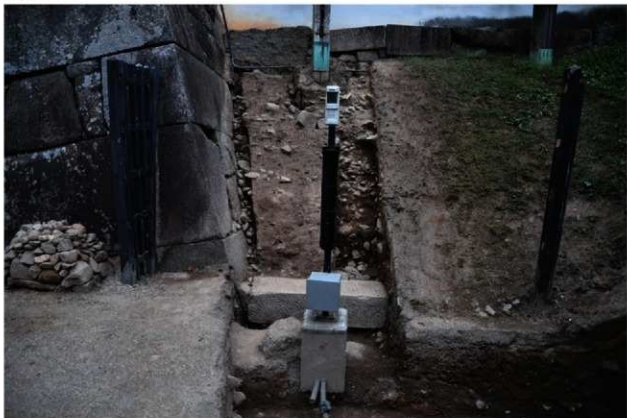
1 第2次調査 調査区3完掘状況（西から）

調査区3は、雁木の遺構及び表一の門石垣との関係を確認することを目的とした、約8 m²（約 2×4 m）の調査区である（西端が調査区4と繋がる）。調査区は土塁斜面上にあり、東側から西側にかけて低く傾斜している。地表高は13.82mから16.10mである。調査区東端中央には附属土塀控柱が位置しており、経年劣化が進んでいるため、約25cm控えをとって掘削を行った。

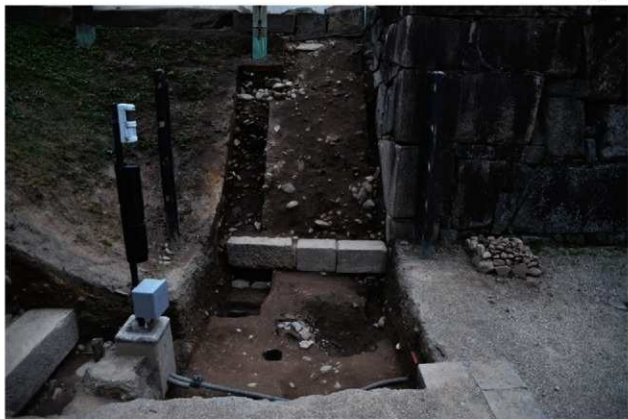
1 第2次調査 調査区4完掘状況（北から）

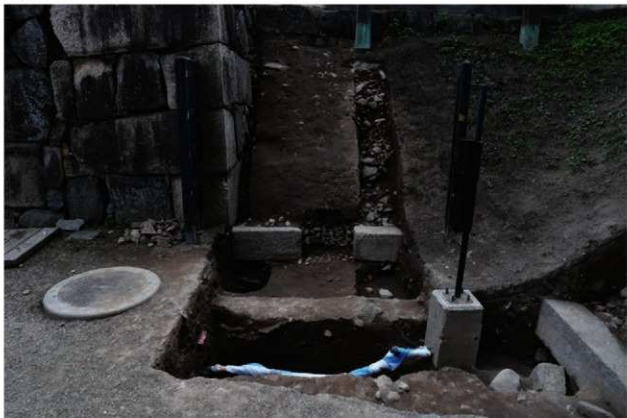
1 第2次調査 調査区5完掘状況（北から）

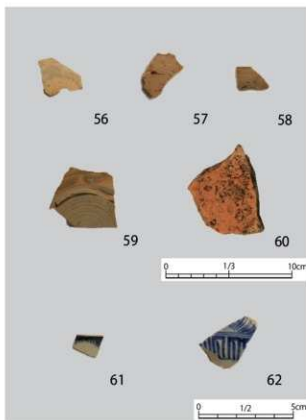
2 出土遺物6 陶器（近世以前）・磁器

磁器は第2次調査で十数点出土し、近世の碗と思われる破片(61)や近代の銅版転写により絵付けされた瓶類の破片(62)などがみられた。

54	調査区4	斜面部	1層(表土)	陶器	小壺	5	(11)	欠損	欠損	
55	調査区3	斜面部南サブトレ	14層	陶器	小壺	15	(10)	欠損	欠損	
56	調査区4	斜面部	1層(表土)	陶器	碗類	13	欠損	(5)	欠損	山茶碗
57	調査区5	斜面部西サブトレ	15・16層	陶器	碗類	10	欠損	(5)	欠損	山茶碗
58	調査区4	斜面部	1層(表土)	陶器	碗類	3	欠損	欠損	欠損	山茶碗
59	調査区5	平坦部	6層	陶器	皿類	28	欠損	(8)	欠損	大煎期
60	調査区4	平坦部中央	ビット埋土	陶器	碗類	52	欠損	欠損	欠損	土師器か
61	調査区4	平坦部瓦だまり	—	磁器	碗類	2	(8)	欠損	欠損	
62	調査区4	平坦部	25層	磁器	瓶類	11	欠損	欠損	欠損	銅板転写

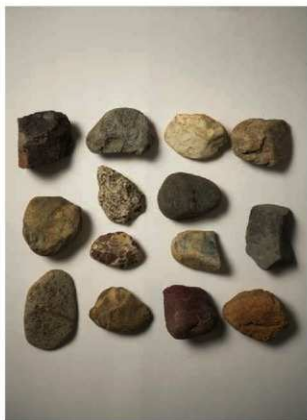
3 出土遺物7 円礫サンプル
