名古屋城調査研究報告6
埋蔵文化財調査報告書5

名古屋城表二の門試掘調査報告書

第1次・第2次調査

2023

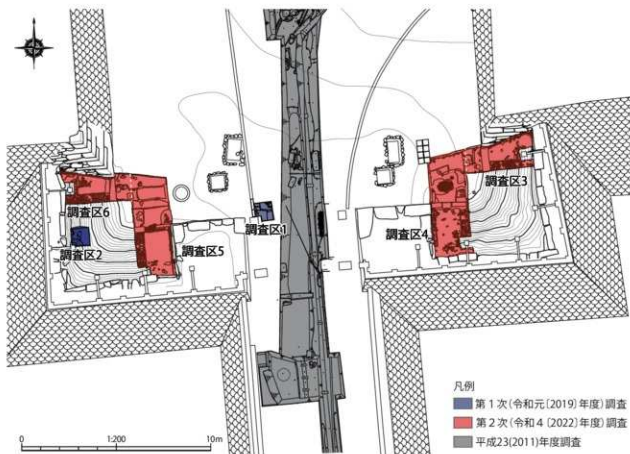
図4-1 表二の門周辺 既往調査区位置重ね図

本章で取り扱う第1次・第2次調査、平成23年度調査の調査位置を示したものが図4-1である。

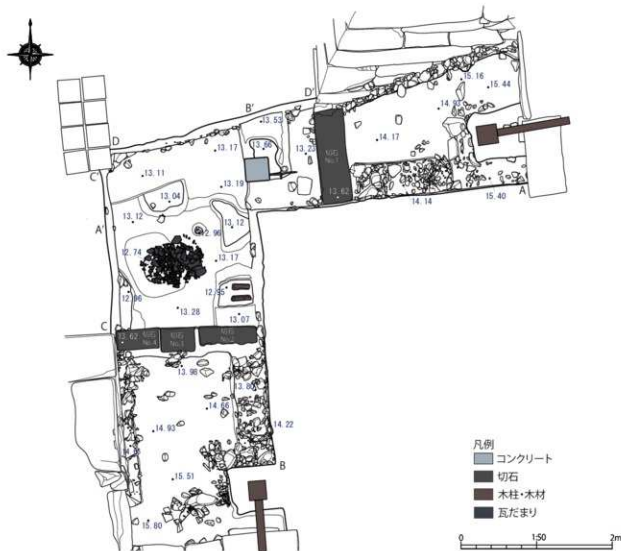
図4-9 調査区3・4 平面図

調査区3は、雁木の遺構及び表一の門石垣との関係を確認することを目的とした、約8 m²（約 2×4 m）の調査区である（西端が調査区4と繋がる）。調査区は土塁斜面上にあり、東側から西側にかけて低く傾斜している。地表高は13.82mから16.10mである。調査区東端中央には附属土塀控柱が位置しており、経年劣化が進んでいるため、約25cm控えをとって掘削を行った。

調査区斜面裾部では、長さ120cm以上（土中へ続く）、奥行約39cm、高さ約30cmの花崗岩の切石（切石No.1）を確認した（図版4-4）。瓦・漆喰片を含むかく乱（15層）は切石を覆うように堆積しており、切石は一時露出していた可能性が高い。切石は水平に掘われており、表面に目立った破損痕は見られないため、切石自体はほとんどかく乱の影響を受けていないと考えられる。

調査区斜面裾部では、花崗岩の切石3石（東から、切石No.2～4）を確認した（図版5-4）。切石の寸法（長さ・奥行・高さ）は、No.2が約78・22・30cm、No.3が約45・30・30cm、No.4が約55・28・30cmであった。また、No.2の上面には欠穴痕を確認した。詳細は第5項にて取り扱う。調査区4の切石も15層のかく乱埋土が覆うことから工事で露出したことが考えられるが、こちらも調査区3と同様に切石自体はほとんど影響を受けていない可能性が高い。

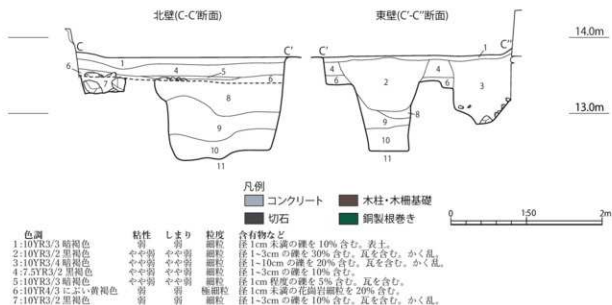
図4-13 調査区5・6 土層断面図(1)

調査区 5 西壁(A-A'断面)

調査区 6 南壁(B-B'断面)

このほか小天守北東の3区では土層の堆積状況が良好であったため、本丸内の基本土層を整理している(図4-21)。I層(近代～現代)は厚さ12cmで、II層(近代)は厚さ4cmで明治時代離宮造営に伴う黄褐色土(表二の門周辺の1区では淡赤褐色土)の整地層である。この直下には厚さ数cmの礫層が数か層。III層(近世以降包含層)は厚さ10cmで地山ブロックを含む淡褐色シルト質土層、IV層(近世盛土)は厚さ44cmで砂粒・地山ブロックを多量に含む灰白色シルト質土層である(V層以下は中世以前)。このうちII層直下の礫層は図4-13の5層に対応し、IV層は図4-13の11層に対応していると思われ、参考となる。

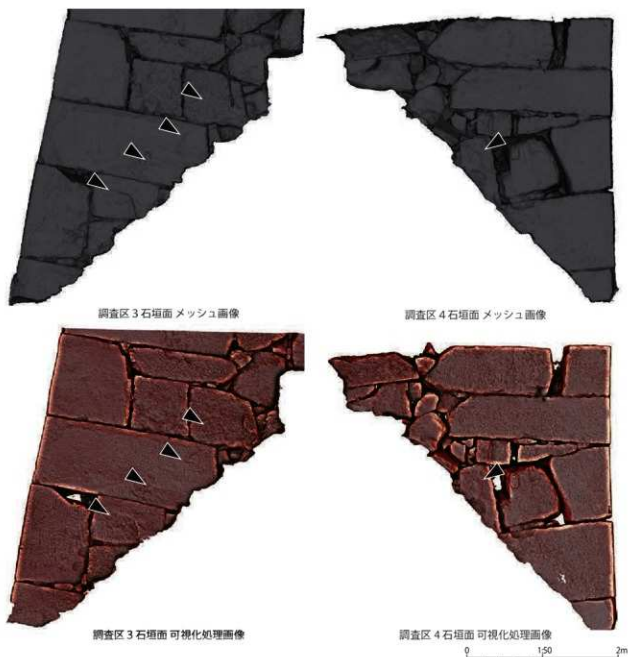
図4-19 調査区3・4石垣面加工痕

第2次調査では調査区に面した各石垣で階段状に加工した痕跡を確認した。その石垣面を3次元計測し、メッシュモデルと可視化処理を施した画像が図4-19・4-20である。

各石垣面で1～4段の階段状の加工痕を確認したが、1段の大きさは約20～40cmと不揃いであった。今回確認した加工痕をもとに雁木の設置ラインを想定すると、出土した切石とは一致しなかった。これらは切石が後の時期に積み直されている可能性を示すことも考えられるが、階段状の加工痕は雁木を設置する際、石垣と雁木を噛み合わせるために加工を施した痕跡と考えられる。確認した加工痕は斜面の一部に限られており、ここから雁木の段数を確定させることはできなかった。

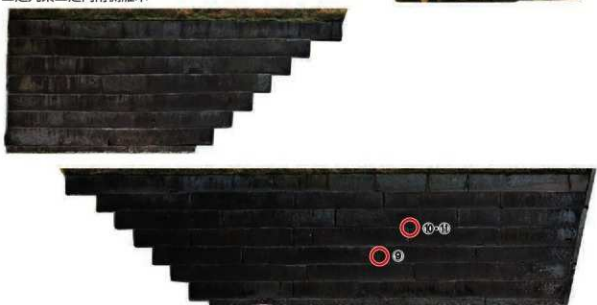
図5-3 二之丸東二之門スコープ挿入箇所

二之丸東二之門の雁木は積み直し工事から20年ほど経つが、目立った隙間はほとんどなく、東北隅槽石段のような傾斜もみられなかった。11箇所でビデオスコープを挿入し(図5-3)、その状況を記録した(図5-4)。全体の状況を見ると、東北隅槽石段とは異なって土砂はあまり詰まっておらず、円礫などが充填されている背面構造を確認できた。②・⑦・⑪では円礫間に径の小さい礫が含まれている状況がみられ、④では花崗岩の割石がみられた。また、背面構造の円礫にモルタルかコンクリート由来と思われる針状結晶が発達していることを確認した(③・⑤)。

二之丸東二之門北側雁木

二之丸東二之門南側雁木

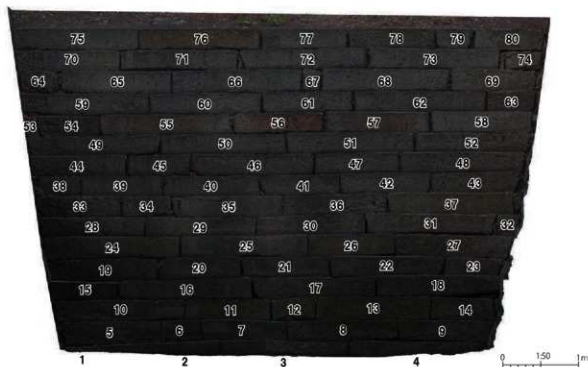
図5-7 東北隅櫓石段石材番号

雁木計測調査は、城内の雁木石材の寸法を調査し、雁木石材のおおよその傾向を確認することを目的として、令和3(2021)～令和4(2022)年度にかけて実施した。調査対象としたのは、現存の東北隅櫓石段と二之丸大手二之門の雁木、積み直されている二之丸東二之門の雁木である。合計259石の石材に対し、蹴上、踏面、横幅、奥行(ビデオスコープや露出によって確認できたもののみ)、傾斜度(東北隅櫓石段のみ)を計測した。調査に際して、対象の雁木ごとに任意で石材番号を振り(図5-7・5-8)、各石材の計測値は表5-2～5-5にまとめた。なお、石材番号の下図には石垣オルソ画像を使用した。

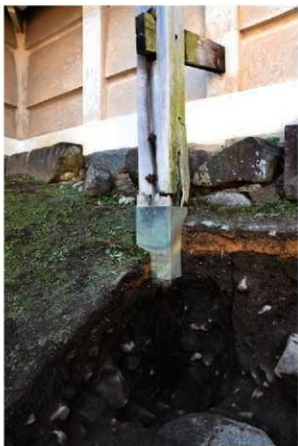
2 調査区2 控柱基部検出状況（北東から）

控柱下端の根継石は地表から約48cm下でコンクリート基礎へ切り替わることを確認した。根継石は露出部と合わせて高さ約75cmあり、表面の整形具合が地表下では粗くなっていた。また、検出したコンクリート基礎は、控柱より約40cm方形状に張り出して壁中へと続いており、平面1辺が約1.2mの大きさと考えられる（図版2-3）。基礎の深さは約110cmで、地表から約155cm以下ではコンクリート片が詰まる状況に変化していた。地表から約50cm下の8層より下層では瓦片と漆喰片が含まれており、9・10層には大型の軒丸

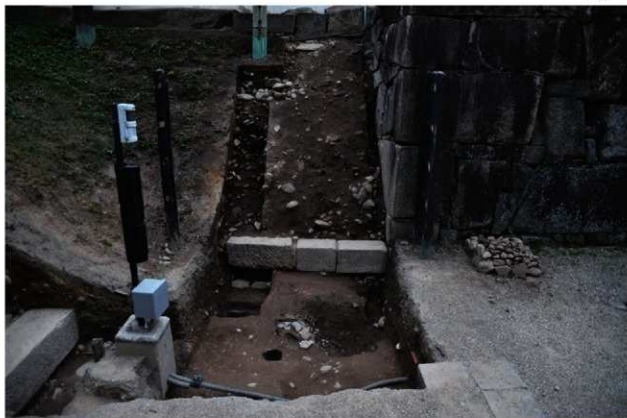
1 第2次調査 調査区4完掘状況（北から）

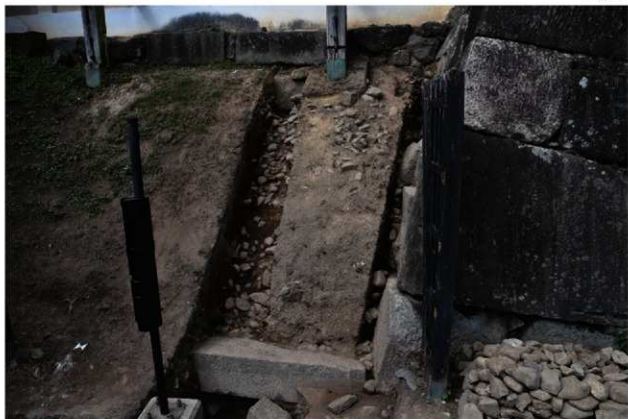
1 第2次調査 調査区6完掘状況（東から）

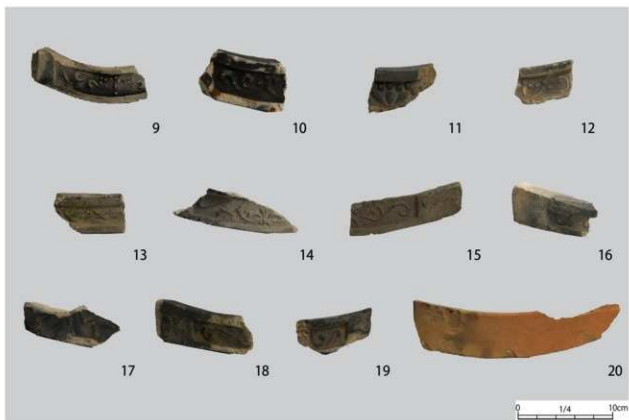
2 出土遺物2 軒平・軒棧瓦

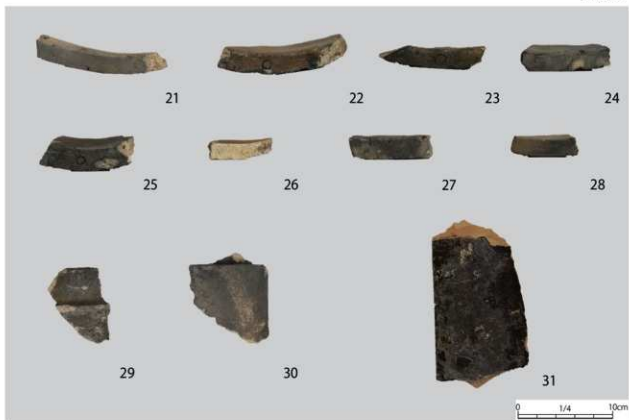
1 出土遺物3 刻印瓦、施釉瓦

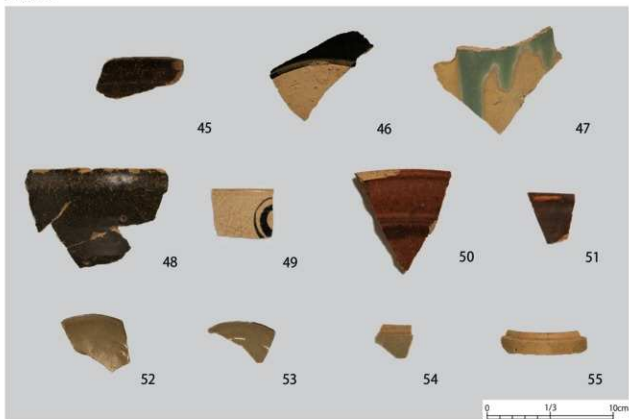
1 出土遺物5 陶器（鉢類・蓋類・壺類）

皿類では、灯明皿・灯明受皿が6点みられた(38~43)。いずれも近世以降と思われる土層からの出土である。また、近代の刷毛目皿(44)も出土した。45~51が鉢類で、このうち47・48が第1次調査で出土したものである。45~48は火鉢と推定され、48には口縁部に叩打痕がみられる。このほか火入と考えられる49、挿鉢の50などがある。52・53の合子蓋、54・55の小壺の破片も出土した。

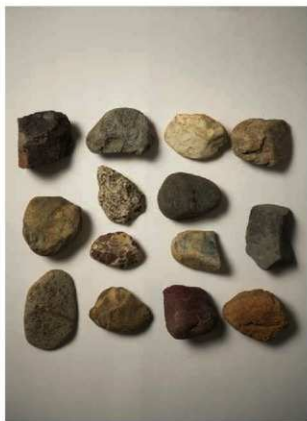
3 出土遺物7 円礫サンプル
