# 熊本城と地形・地質

—— 周辺地形・地質の成り立ちとその利用に迫る

2024年度 熊本城復旧シンポジウム

2024年度熊本城復旧シンポジウム  
「熊本城と地形・地質—周辺地形・地質の成り立ちとその利用に迫る—」  
の開催にあたって

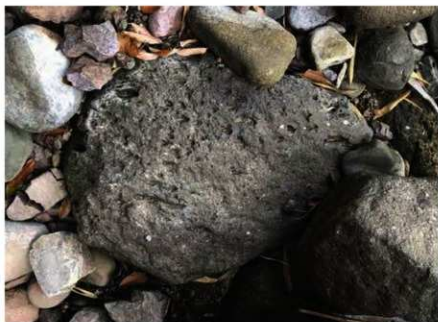
図3 砥川溶岩の転石

火山ガスが発泡したことによる気泡の痕が特徴的な輝石安山岩で、およそ 15 万年前に益城町赤井火山から噴出したもの（松本ほか 1991）。赤井火山は地表に小さく露出するスコリア丘（阿蘇の米塚のような小さな火山）と、そこから流れ出した溶岩流からなる。熊本県総合射撃場付近の河川で溶岩の露頭を観察できるが、大部分は地下に埋没しており溶岩流は熊本平野の広範囲に分布する。

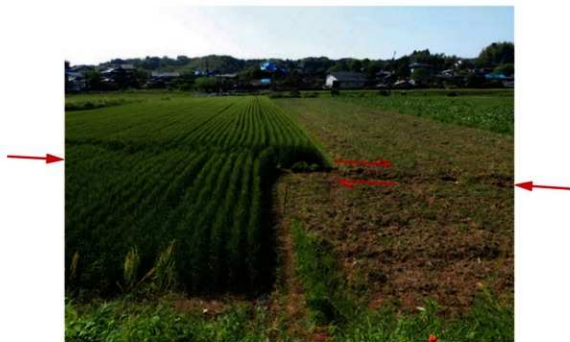
図2. 2016年熊本地震に伴う地表のずれ(益城町堂園)  
 地表の割れ目を境に、奥側が右方向に2 m以上ずれた。宮下(2016)に加筆。

活断層とは地下に存在する割れ目で、割れ目に沿って岩盤がずれる時に大地震を発生させると考えられている。2016年熊本地震の際には、長さが約35km、深さが15～20kmの範囲で、地下の断層（割れ目）がずれたと考えられている。「ずれ」は地面まで到達して、地表面（畑や道路）の食い違いや、凸凹を作った（図2）。熊本地震の時にできた地表の「ずれ」（地表地震断層）で調査をすると、地下の地層が、熊本地震の時に地表にできた「ずれ」よりも大きくずれていることがわかる。この地層が昔の地表で平らにできたものだとすれば、この場所では過去にも熊本地震のような地震が発生していて、それに伴って、地表の「ずれ」が繰り返し生じたことを示している。地震に備えるためには、2016年熊本地震のような地震が、いつ、どこで発生するかを知ることが重要である。そのため、研究者は地面や地下を調査して、過去の大地震の痕跡を調べている。過去の地表に出来た「ずれ」を調べることができれば、過去に大地震を起こした活断層がどこにあって、どのくらいの間隔で大地震が発生してきたのかを明らかにできる可能性がある。

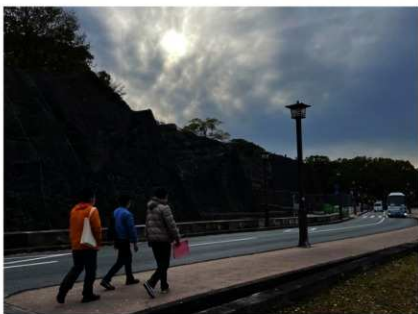
図 5. 熊本城公園北部の崖地形（石垣の上が二の丸広場。2022年11月）

熊本城公園の北部には、二の丸広場と三の丸駐車場の間に、高低差が約12 mの東西方向の崖が連続している（図5）。渡辺（1984）は、この崖が立田山断層による「ずれ」が形成した地形（断層崖）であると考えた。しかし、この崖は熊本城築城等によって改変を受けており、大地震の痕跡であるかどうかの判断が難しい。一方で、熊本地震を発生させた断層と同様に、地下に保存されている地層の「ずれ」にもとづいて、この場所で大地震が繰り返し生じてきたかを検討できる可能性がある。

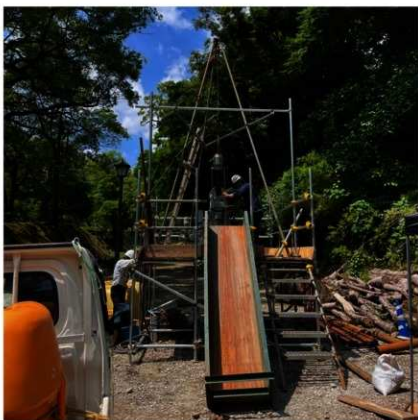
図 6. 熊本城公園における地質調査（ボーリング調査）の様子（2024年6月）

地質調査（ボーリング調査）では、直径10cmほどの穴を垂直に掘って、地下の地層の特徴を調べる（図6）。熊本城公園における地質調査（熊本城調査研究センター，2019）によれば、熊本城公園の地表は約8万年前の阿蘇火山による大噴火で噴出した阿蘇4火砕物（Aso-4）でできている。また、その下には約12万年前に噴出した阿蘇3火砕物（Aso-3）の地層がある。さらにその下には、湖でできた地層や、益城町の赤井火山から噴出した砥川溶岩が存在することが確認されている。そして、これらの地層が、熊本城公園北部の崖地形

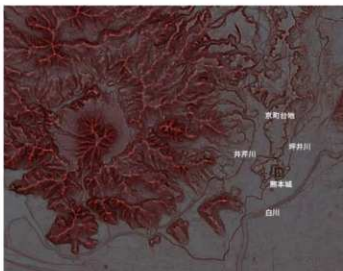
図1 熊本城周辺赤色立体地図 特許第 3670274 号

京町台地の南端に位置する、茶臼山と呼ばれる小丘陵を利用して築かれる。京町台地は、阿蘇火山 4 回目の火砕流 (Aso-4) によって、火山灰と軽石などが厚さ 40m 以上も堆積することで形成された。周辺の井芹川、坪井川、白川に浸食されて崖や河川に囲まれた天然の要害である。

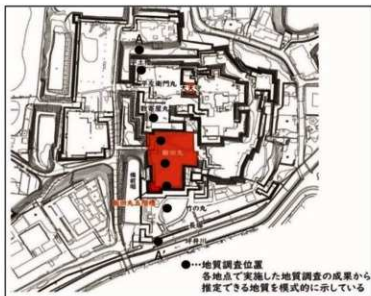
図5 本丸地区地質調査位置図

飯田丸北側には、かつて谷が存在したと想定され、飯田丸構築に伴い、最大で約12mの盛土をして谷を埋めて飯田丸を造成した。

竹の丸では、地表面から約15m下で、盛土層と阿蘇4火砕流堆積物層との間に沖積礫層や砂質土層が交互に確認できた。

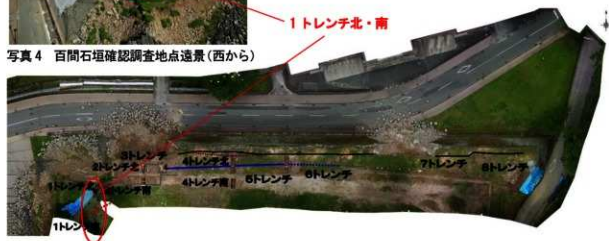
図10 確認調査トレンチ配置図

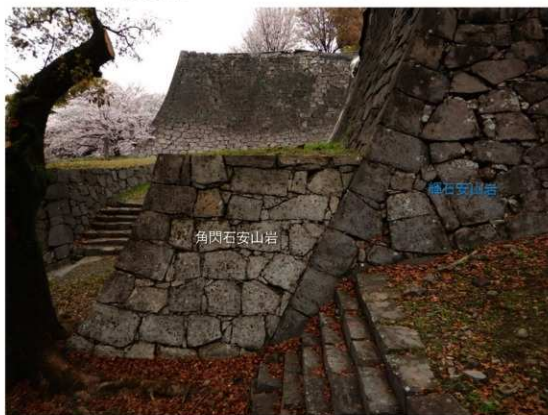
写真 10 竹の丸五階櫓石垣東面

竹の丸五階櫓石垣前面に添えるように築かれたはばき石垣は文献や絵図によると宝暦5年(1755)～明和6年(1769)頃に築かれた石垣であり、熊本城石垣6期の細川家の修理石垣である。
