# 大野城跡 I

— 総括報告書 遺構編 上巻 —

九州歴史資料館

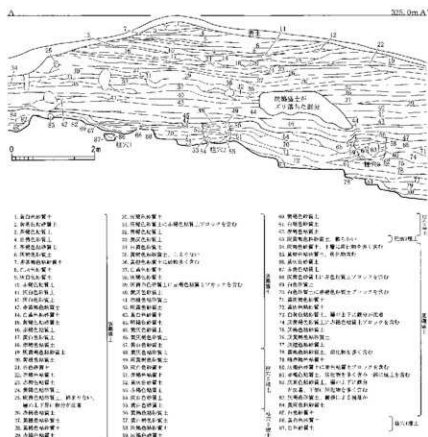
Fig.17 大石垣上方地区C区土層崩落部土層図(1/90)(福岡県教育委員会 2010 から転載)

C 区は夾築構造の部分にあたり、土層の版築盛土の下に、版築盛土よりも厚い層で構成される基礎盛土を確認した (Fig.17)。その下の地山は段切り造成されており、基礎盛土の最下層には一部に焼土や炭化物を含む層が見られ、草や雑木を燃やした痕跡と推測される。堰板柱穴は基礎盛土の上面から掘り込んでいるのを確認した。なお、C 区北側平坦地の調査でも盛土を確認したが、ほかと異なりその下に旧表土が存在することから、後世に平坦面を造成した際のものと考えられる。

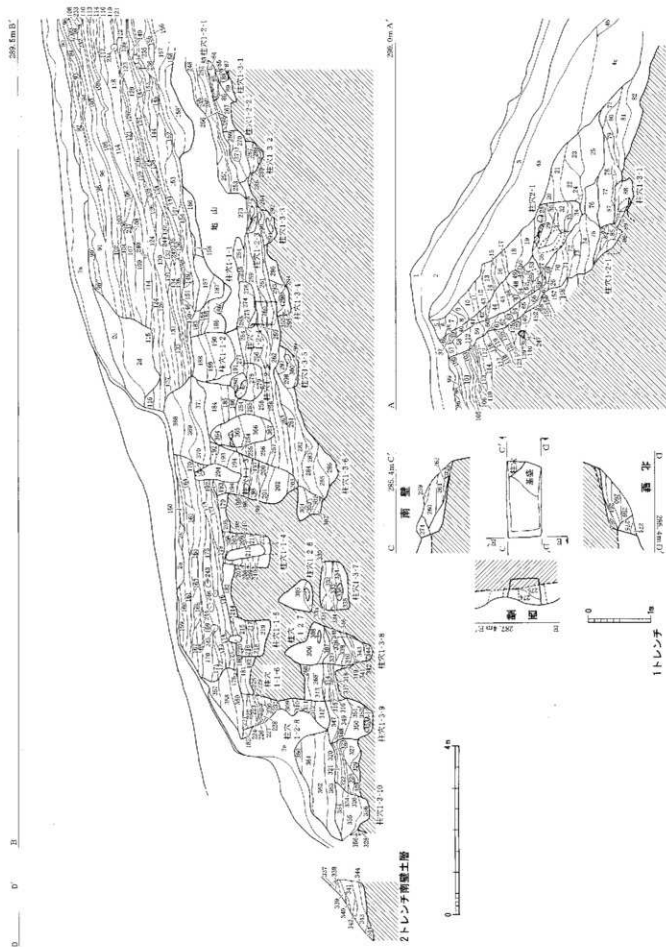
Fig.37 大谷東方地区B区土塁崩落部土層図 (1/90・1/60) (福岡県教育委員会 2010 年から転載)

B 区では、基礎盛土と堰板柱列の施工の単位が合計 4 つ確認できた。このうち築造当初のも

のは、180層～186'層の基礎盛土1-1と柱穴1-1-1～1-1-6の6つの柱穴からなる単位、77層～82層、248層～268'層の基礎盛土1-2と柱穴1-2-1～1-2-8の8つの柱穴からなる単位、そして281層～286層、313層～328層の基礎盛土1-3と柱穴1-3-1～1-3-10の10の柱穴からなる3単位である。それぞれの柱穴の間隔は2m程のものが多くがばらつきがある。柱穴の深さもばらつきがあり、浅いものは60cm程、深い物は120cmを越える。埋土はほぼ全てが硬く突き固められている。これらの多くで径20～30cm程の柱痕を確認でき、柱穴1-1-4のように空洞化しているものも見られる。

築造当初の基礎盛土は、地山の斜面の向きと同様に南に下っており、粘性の高い土で不均衡に積まれている。ただ基礎盛土1-2はほかと比べて均質に積まれており、版築によって積まれている可能性が高い。版築盛土は基礎盛土1-1の上に典型的なものが見られ、厚さ7～15cm程の硬く突き固められた盛土が何層にもわたって積まれ2.5m程の高さが残る。これを版築盛土1とするが、この盛土の中には、尾花地区で横木痕とした(楕)円形状の痕跡が不規則に見られる。ただ当土塁は内托構造であるため、この点報告書では、横木は地山に固定することを想定している。ただ樹木痕の可能性もあり、ここでは横木痕の可能性もあるとしておきたい。

基礎盛土と堰板柱の施工で最も新しいものは、土塁に直交する土層で確認できる。20～26層の基礎盛土2とそれを切る27層～35層の堰板柱の柱穴2-1の単位がそれであるが、先に

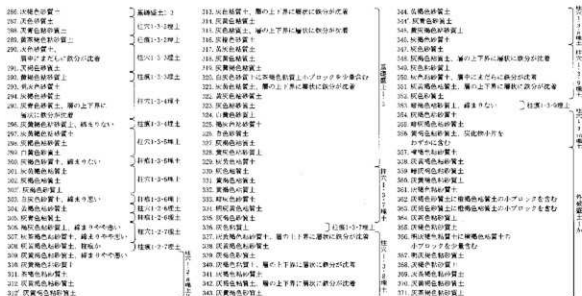
見た基礎盛土1-1~3とそれに伴う堰板柱列よりも新しく、土塁を修復した段階のものと思われる。

それはこの基礎盛土2が版築盛土1の外側に施工されているからである。築造当初の版築盛土1の外側には、これに伴う外被盛土1(57層~76層)があり、その外側に基礎盛土2を土台として36層~53層の版築盛土2が積まれている。さらに外側の5~19層の水平積土は、版築盛土2に伴う外被盛土と考えられる。なお、この土層では版築盛土1の中に、空洞化し周囲の土が混じり込んだ層(247層)が確認でき、これが土塁の延長方向に対して平行に延びていることから、報告書では堰板同士を結びつける骨組の痕跡の可能性を指摘している。

以上のことから当土塁は、基礎盛土1-1~3とそれらに伴う堰板柱列を施工し、版築盛土1及び外被盛土1を積み上げ完成させた後、修築のために基礎盛土2とそれに伴う堰板柱、そして版築盛土2及び外被盛土2を施工したと考えられる。なお、堰板柱穴2-1では柱穴の上面に柱を取り巻くように配石を施しており、他の地区でも見られる根固め石と思われる。

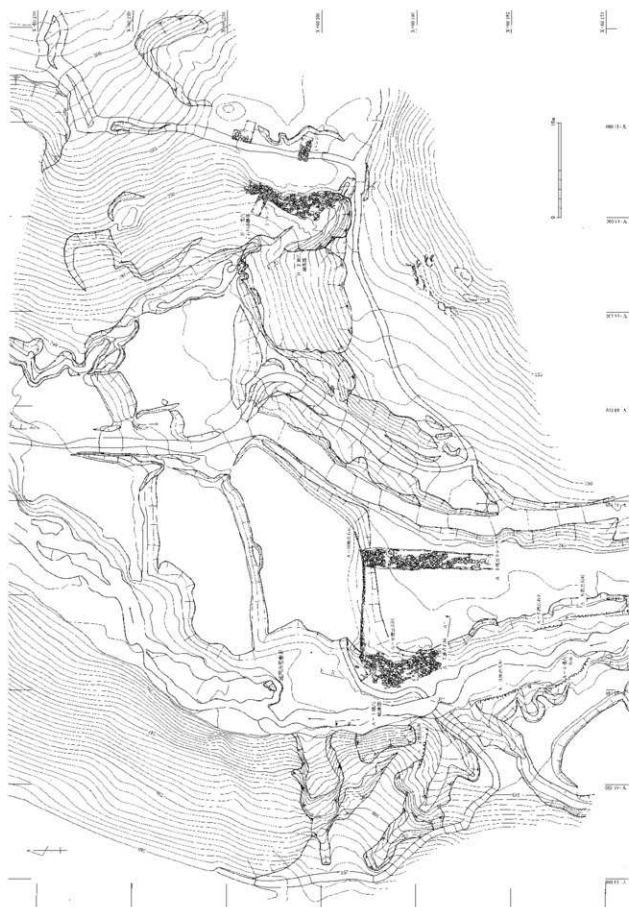
Fig.65 小石垣周辺地形図 (1/400) (福岡県教育委員会 2010 年 4 月 1 日 現在)

小石垣は、北側内周土塁の東寄りに位置する。城壁線は北石垣より南東方向に川に向かって下るが、この川の流れによって、かつてここに存在した施設は失われている (Fig.65)。ただ、昭和46年の地形図では、西側に城壁線の残存部のようなものが数m川に向かって突出していることから、以前はもっと遺構が残っていたと考えられる。現在は川の対岸に石塁の一部が崩落面に露出しており、さらに東側の小さな谷では、北東方向に伸びる石塁が確認できる。東側の小さな谷から東は土塁が斜面を上がっており、尾根線上で東に向きを変えている。西側の大きな谷の石塁付近をA区、東の小さな谷の石塁付近をB区と呼称している。

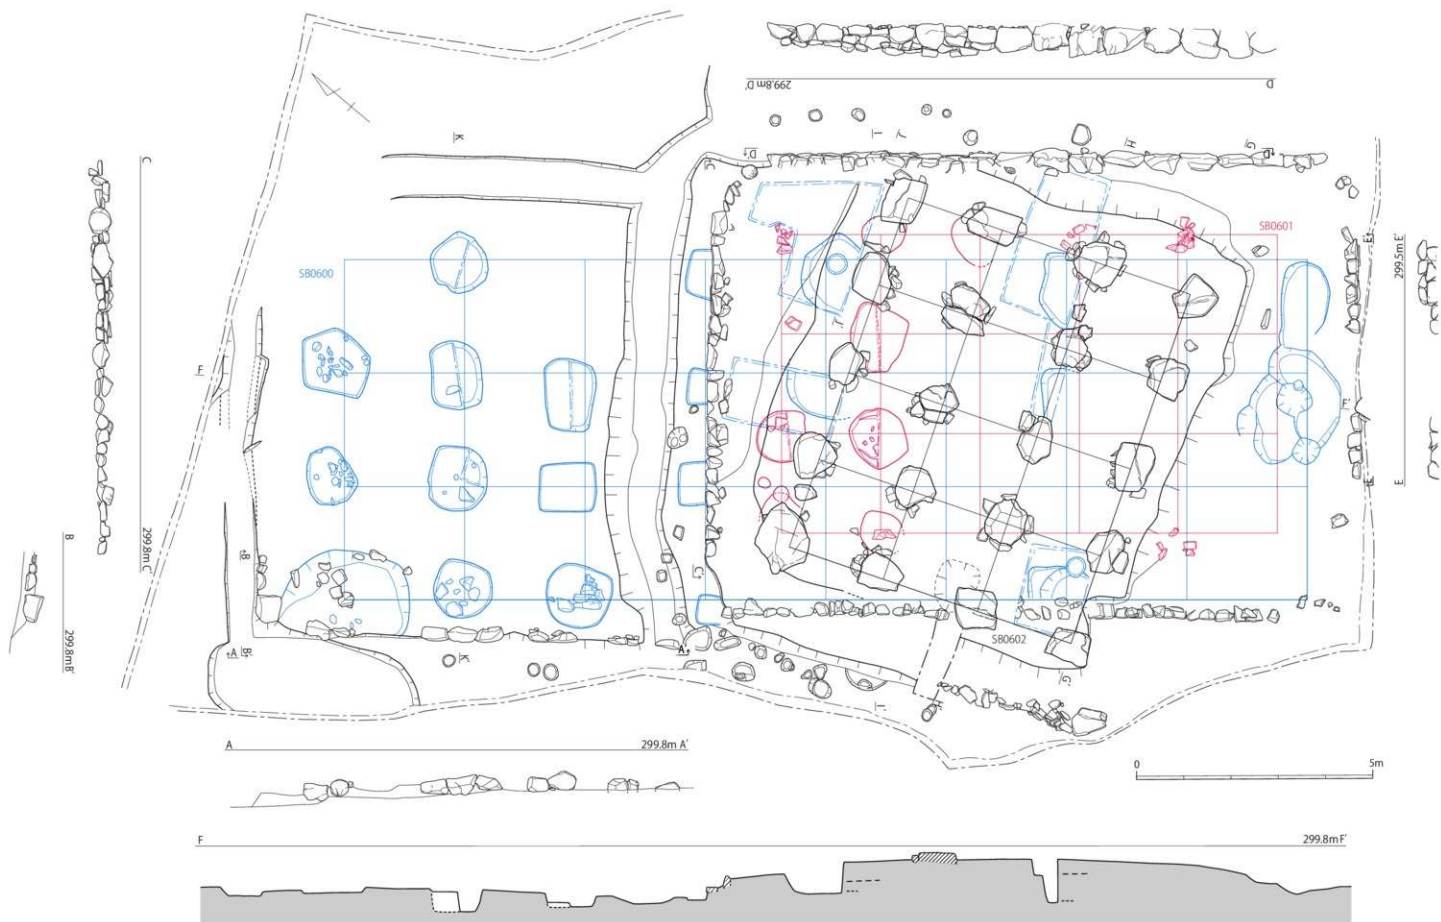
11・12次調査で確認した礎石建物跡で、SB0600の上に構築しSB0602によって壊されている。礎石は残っておらず、確認できた礎石据付穴及び根石の配置から、梁行3間(6.3m)、桁行5間(10.5m)の総柱建物と考えられる。実際には一番南東側の礎石列は確認できていないが、基壇南東側の石積までの距離を勘案して、上記規模を復元できる。柱間は2.1m(7尺)

Fig.122 主城原地区礎石建物 SB0600 ～ 0602 実測図① (1/80)

Fig.123 主城原地区礎石建物 SB0600～0602 実測図② (1/80)

等間である。SB0600 の上に版築によるかさ上げを行っている様子がうかがえ、基壇の四周側縁には石積が見られる。調査時の所見では北西側石積中央部の状況がほかと若干異なることから、ここに階段が存在した可能性を考えている。

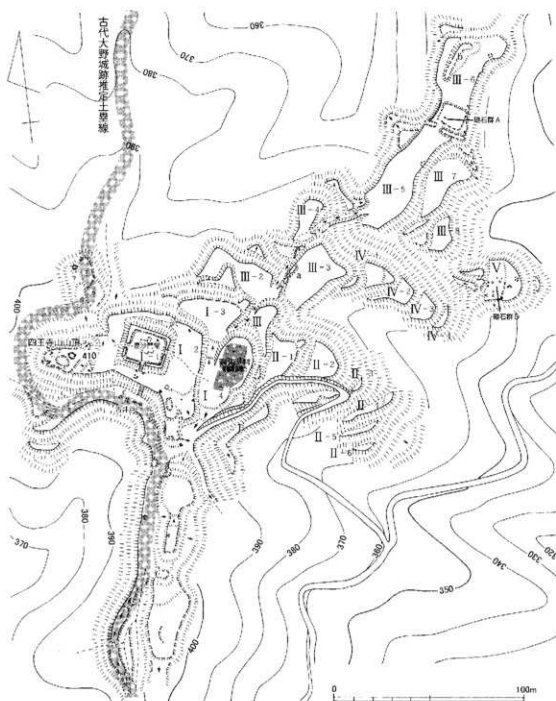
Fig.141 毘沙門地区平面図 (1/2,000) (岡寺 2018 から転載)

城山(鼓峰)の山頂付近に毘沙門堂があり、現在も信仰を集めている。周辺には造成された平坦地が多く認められ(Fig.141)、島田寅次郎氏の踏査以来、四天王寺の中心堂宇が存在した地として注目されてきた。礎石建物も確認されており、それらは御殿場礎石群とも呼ばれてきた。また、この地区は経塚が数多く発見されていることでもよく知られている。

その他発掘調査は行っていないが、毘沙門地区では礎石建物跡がこれまで2箇所確認されている。これらは後年に岡寺良が踏査を行い、平坦面との関係を整理した(礎石群A・B)(岡寺2018)(Fig.141)。ここではそのうちの礎石群Aについて報告を行う。
