山梨県指定史跡

甲府城跡 IV

1. 本書は1993年度に実施した山梨県指定史跡甲府城跡の整備事業に伴う石垣修復工事の概要をまとめたものである。

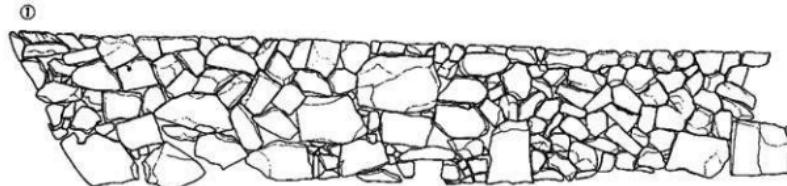
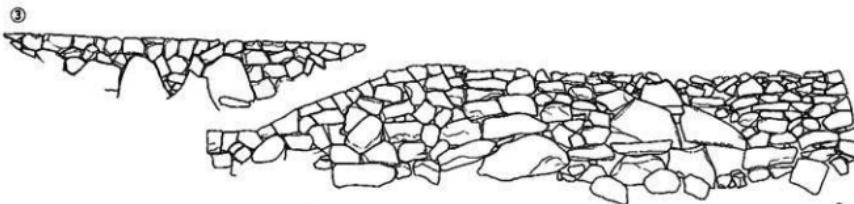
第19図 本丸南腰石垣立面図

腰石垣根石付近の地盤は安山岩を基岩とする地山で、この地山の露頭岩の上に根石を据えたり根石として石垣を積んでいることが確認された。トレンチ内部の地山傾斜方向は北傾斜を示している。地山は北側(本丸内部)に傾斜しており、腰石垣の根石付近が最も高くなっている。腰石垣より曲輪内側には瓦を大量に含む土壌と花崗岩の破片を含む土壌以外に明確な遺構を検出できなかった。腰石垣の中央より東側では、本丸内部から腰石垣をくぐる暗渠の入り口を検出した(3号暗渠)。この暗渠は「昭和40年代まで曲輪側は開いていたが、危険のため埋めた」と公園管理人からの聞き取りに基づいて調査を行った。また、腰石垣解体作業前の石垣番付け作業中に暗渠の出口を本丸南石垣中央より西側で確認した(4号暗渠)。この暗渠の入り口は、腰石垣根石調査では確認できず、石垣解体工事中に本丸事業面より1m以上高いレベルで、縦坑が検出された。このことから、この2号暗渠は本丸内部の水抜きのために設置されたものではなく、腰石垣天端の雨水対策のために設置されたものと考えられる。

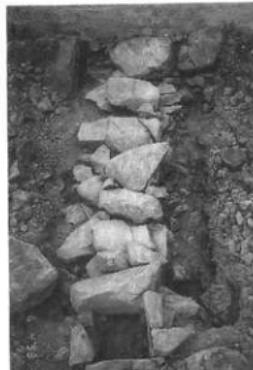
第21図 水抜き暗渠1-1  
(蓋石状況)

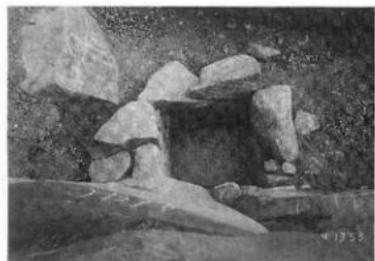
第23図 水抜き暗渠 1 - 3 (集水井)

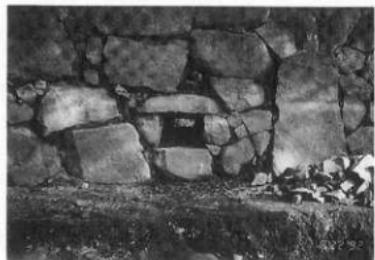
第25図 水抜き暗渠 3 (本丸側)

南腰石垣東側にある3号暗渠の規模は、入り口部分の高さは0.5m、横幅は0.5m、出口部分の高さは0.5m、横幅は0.5mを測る。奥行きは5.4~5.8m、入り口と出口のレベル差は0.3mを計り、水路の平均勾配は3.5°である。3号暗渠の西側30mに4号暗渠がある。発掘調査では入り口部分は検出できず、解体工事中に発見されたため、入り口部分の規模は不明であるが、縦坑は0.6mの方形で深さは1.95m、横坑は高さ0.45m、横幅0.5m長さ3.7~4.2m、入り口と出口とのレベル差は0.3mを測り、平均勾配は5°である。

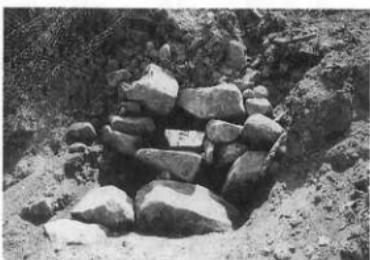
第26図 水抜き暗渠 4 (本丸側)

石垣復元工事に並行して4号暗渠の復元も行われた。石材の多くは再使用できたが、蓋石の一部及び出入口の袖石は取り替えられた。暗渠の床面は検出された通りの石張りとして張り石の間は粘性土を充填した。この工法は、既に掘石垣の改修工事によって検出された暗渠の復元工事や稻荷門東側で検出された暗渠の復元工事でも採用された手法であるが、今回の調査でも同様な工法で暗渠が構築されていたことを確認している。

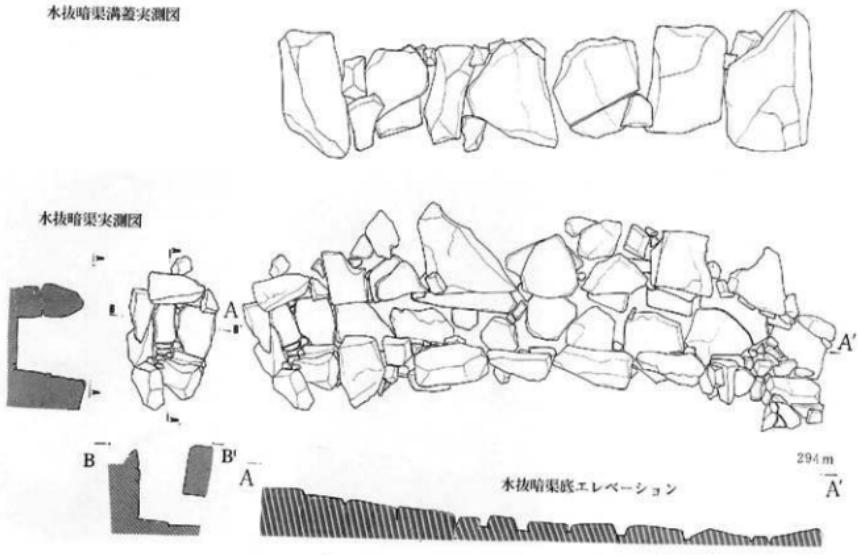
第27図 1号暗渠実測図

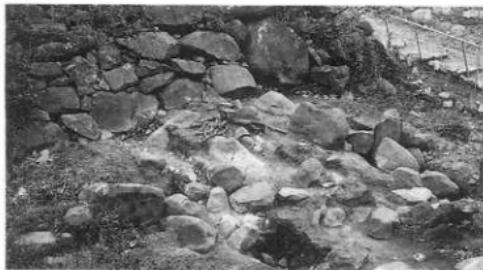
第28図 庭園状造構検出状況

庭園の様に組まれた石の周囲を地山あるいは盛土上面を検出するために掘り下げたが、全面が地山であると確認された。この地山は、本丸南腰石垣根石付近で確認された輝石安山岩を母岩とする地山であり、庭石のように組まれたと見える石も、地山の岩であることが明らかとなった。中央よりやや南に三尊石とも考えられる石組(写真右側)があるが、これらも地山から立ち上がった露頭の岩であり、人為的なものではないと判断された。造構面は西側に傾斜しているが、本丸櫓台石垣の根石と考えられる石は検出することができなかった。しかし、復元工事の際に現状を維持することは不可能と判断したため、写真測量を実施して、記録保存とした。

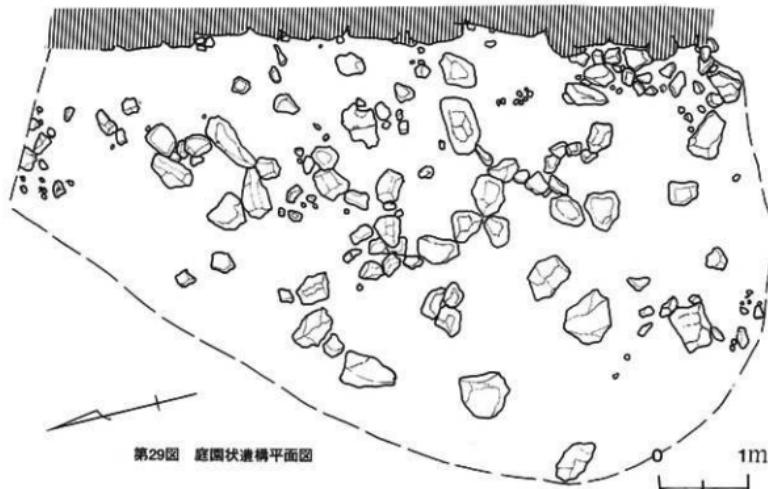
第29図 庭園状造構平面図

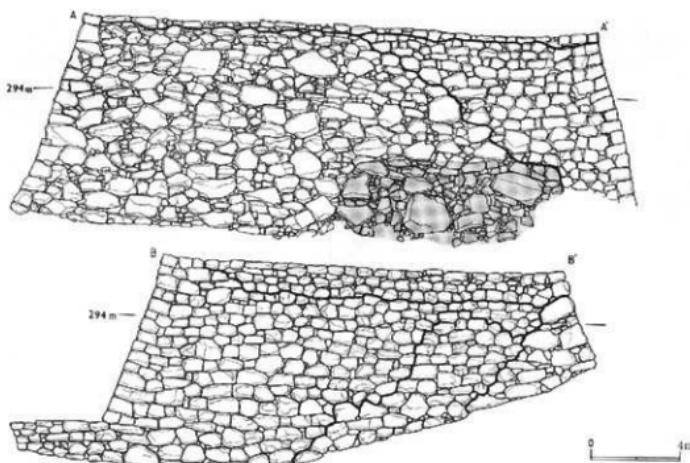
第31図 本丸北・西面石垣立面図

No 2 は南北18m、高さ9mの石垣で、江戸中期以降に積み直されたものである。No 1 は東西22m、高さ9mの穴太積み石垣でNo 2 との出角部分の上部に、間知石による積み直しが認められる。また、石垣全面には間知石による押さえを施している。両石垣は孕みや石材の破損が著しく、危険と判断されたため、今回の改修工事の対象となった。

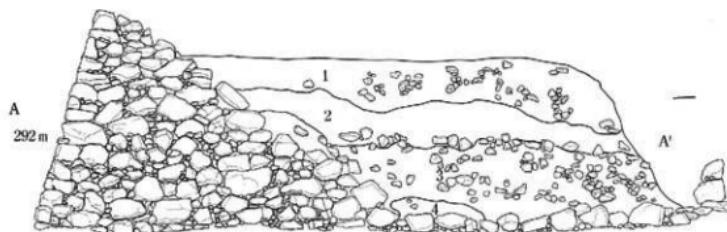
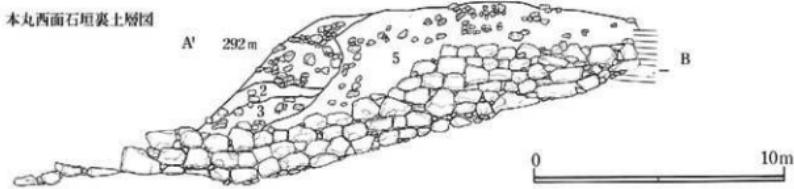
本丸北面石垣裏土層図

本丸西面石垣裏土層図

- 1. 稲 壤 1 こぶし大前後の小砾がほとんど網目を占める。  
稲間は砂質土である。石垣の表面層と接している。
- 2. 明褐色土層 稲等はほとんど含まない固くしまった粘質土。
- 3. 稲 層 2 人頭大前後の大きめの稲を多く含む。  
稲間は粘質土である。
- 4. 暗褐色土層 わざかに稲を含む非常に固くしまった粘質土。
- 5. 茶褐色土層 こぶし大から人頭大前後の稲を含む砂質土。

第34図 本丸北・西面石垣裏土層図

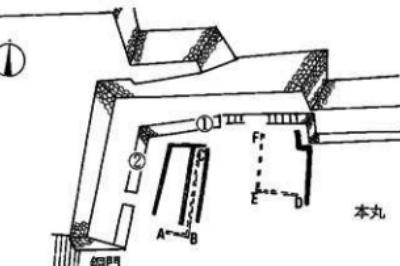
第35図 本丸北西・土層・地中石垣位置図

瓦溜めの下からは数百kgから2t程の巨石が數十石もある石溜めを確認した。これらの石は全て輝石安山岩で、地山の石盤から採集したものと推測でき、石の中には矢穴などの加工跡が見られるものもあるので、この石溜めは築城期に形成されたものと考えられる。土層は瓦溜めより下から石溜めまでが版築状の瓦層からなる盛土であることを確認した（第35図参照）。東西で見るとほぼ水平だが、南北で見ると北から南に向かって下がっている。なお、版築層では瓦を始めとする近世所産の遺物は検出できなかった。

以上のような特徴を有する地中石垣は、南北 4 本、東西 1 本と合計 5 本が検出され、南北に平行する 4 本相互の間隔は 1.2.4 番石垣は 2 ～ 3m であるが、No 4 と No 5 の間隔は 12m と広く規則性は認められない。しかし、No 4 と No 5 の間には、石溜めと呼称した多量に石を入れた盛土部分がある。この石溜め部分の目的は、土砂の流動化を防ぐために大小多数の石を入れたのではないかと記したが、これと地中石垣の性格とは共通するものがあると考えられる。

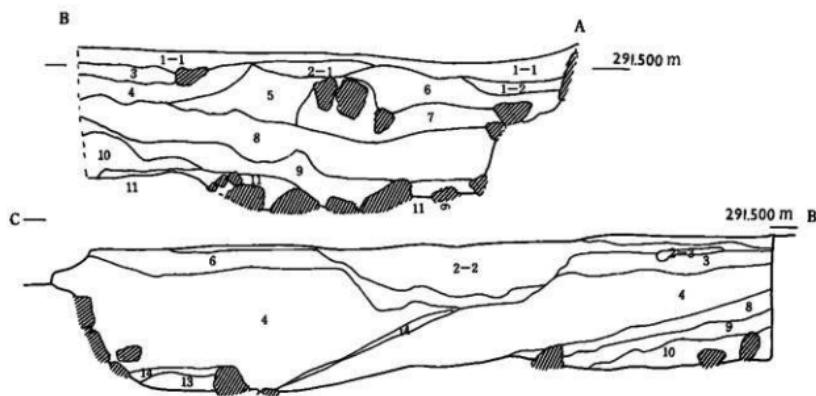
- 1-1 粘性が少なく小礫を含む明黄褐色土層
- 1-2 1-1より繊維が少ない締まった黄褐色土層
- 2-1 粘性が少く砂質土を含む粒子が細かい明黄褐色土層
- 2-2 硫酸鉄の塊を含む赤褐色土層
- 2-3 細かな粒子を含む黄褐色土層
- 3-1 粘土ブロックを含み粘性的な1-4明黄褐色土層
- 3-2 繊維は少く締まった明茶褐色土層
- 4 粒子が細かく風化した黄褐色の層を含む明黄褐色土層
- 5 4より繊維が少なく締まりが強い明黄褐色土層
- 6 粘性が弱く黄褐色土と薄黄色土が混在した黄褐色土層
- 7 黄褐色のブロックを含む暗褐色土層
- 8 黄色粒子と小礫を多く含む粘性が強く締まった暗褐色土層
- 9 8より繊維が粘性の少ない暗褐色土層
- 10 地下水面以上の赤褐色土層
- 11 地下（風化した安山岩の古層）
- 12 塵を含み粘性のある赤茶褐色土層
- 13 繊維若干含む粘質のある暗茶褐色土層
- 14 細かな粒子を含む黄褐色土層

第36図 本丸北面盛土土層図(A-B-C)

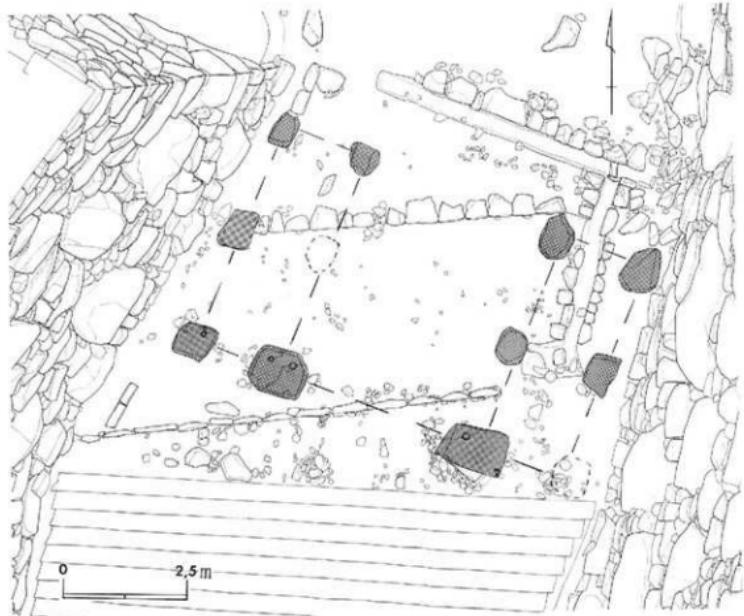
第42図 鉄門平面図

鉄門は本丸南西にある椿門で、南下にある天守曲輪から本丸に入る正面の施設である。門左右の袖石垣中段には桁材を受けた穴が抉られている。東側袖石垣には縦25cm横20cmの長方形の穴が、西側には横20cmの断面L字状のあごがある。これから桁行きを計測すると13.5m（7間半）、梁行き4.5m（2間半）である。現在の石段は、門の桁方向より30度ほど振れている。

調査着手前には、正面の大扉を支える主柱の礎石3個とその控え柱の礎石2個が露出していた。調査によって検出された礎石は控え柱の礎石5個である。調査では中央の控え柱の礎石の1個が検出できず、礎石の下に設置された栗石を検出した。正面の礎石列は東西に4個が並び、柱間は東から1.8m、4.5m、1.8mである。大扉を受ける中央の2個の礎石と西端の礎石には軸吊り穴が掘られており、穴は東柱に1個、西柱に大扉と潜り戸用の2個、西端の礎石にも潜り戸用の1個である。中央控え柱の礎石も4個並んでいたと考えられるが、調査では西の大扉背後の礎石が確認できなかった。西端の潜り戸の柱間も東側と同様で1.8mを測る。礎石間には、明治以降の石段の石列が南北に2本確認された。この石段の石材は安山岩であるので、城の施設に使用されていた石材の再利用であると考えられる。

石組みの雨受け溝は、幅0.3cm長さ3.5mの規模で東側の礎石列の中間で確認され、北側の礎石列の1.2m北で西に直角に曲がり、5mまで検出された。溝の南側と西側は攪乱によって消滅しており、石を抜かれた痕跡も確認できなかつたが、この攪乱は上述した明治以後の石段設置によるものであろう。溝の覆土は水性堆積物である砂を含んだ黒褐色土で、瓦と陶磁器が出土している。覆土の下には粘質の高い黄褐色土の地山が確認された。東西の雨受け溝の本丸側は一段上がって本丸地形面に至り、更になだらかに上って本丸内部に続く。現在の表土の下には厚さ30~40cmの厚さに瓦や礎石などが混在している層がある。この層を除去すると本丸地形面が検出された。

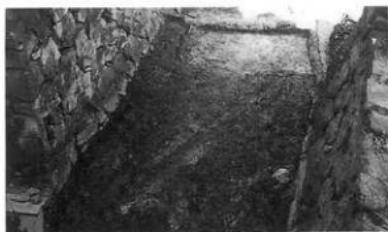
第52図 鎌治曲輪門跡

鎌治曲輪門は、楽屋曲輪から鎌治曲輪に入る門で、鎌治曲輪の西端に位置する。東西4m、南北5mの範囲では礎石が抜かれた跡を1ヶ所確認した。門跡は、公園の西側からの入り口ということもあり、公園内の建物へ供給されるガス管、水道管、電話線など4本の地下埋設物が布設されていた。さらにアスファルト舗装のための碎石、砂等で著しく搅乱を受けていた。江戸期の地形面は、この搅乱層の直下にあたり黄色の粘性土となっている。この地形面は表土から約20cm下で確認した。この面で礎石の抜かれた跡を南西の隅で1ヶ所確認した。礎石の抜かれた跡には拳大の石が半円状に並べられており、その直径はおよそ30cmほどであった。門にあるべき施設としての雨受けの側溝、石段等は、地盤の掘り下げが行なわれていたため、確認できなかった。鎌治曲輪門は絵図には四脚門として表記されており、柱は中央の2本、前後に袖柱が各2本、計6本、あるいはくぐり戸を片側に1ヶ所もつ形状から9本になる。本調査で確認した礎石の抜け跡の位置から、鎌治曲輪門は後者のタイプになり、復元にむけたデータとして採用された。

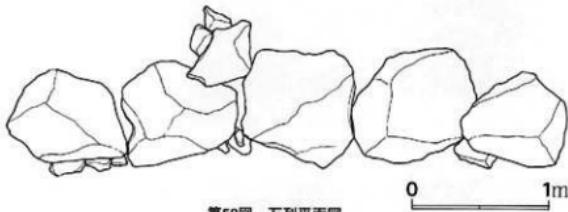
第58図 石列平面図

坂下門は、鍛冶曲輪から二の丸への入り口にある。さらに中の門を経て天守曲輪に至る通路もある。今回の調査は、坂下門の東側に位置する南北7m、東西10mの範囲で実施した。表土から30cm下で調査区全域に亘り瓦層を検出した。瓦層は15~30cmの厚さの層をなしており、その直下から江戸期の地形面を検出した。瓦層は、桟瓦をほとんど含まず、本瓦中心であったことから、ある時期の一括廃棄と見なすことができる。間知石を使用した腰石垣に沿って、江戸期の地形面の直下で、東西に並ぶ石列を検出した。この石は、1辺がほぼ80~90cmである。石は加工痕が見られず、自然石である。現況腰石垣の位置は、絵図によると土手（土塁）となっており、これらの石は土手（土塁）の土止めであったと考えられる。また、調査区内のトレンチで赤味を帯びた凝灰岩を含む地山を確認した。地山は北から南に向かって落ち込んでいる。

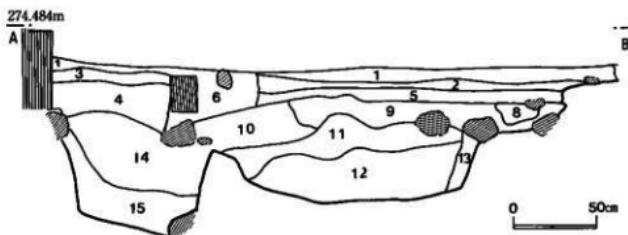
第63図 南懸石垣南北土層断面図

- 1. 喫茶褐色の粘性のある表土
- 2. 上部に白色の砂層が見られる粘性しまり共に弱い暗灰褐色土層
- 3. 粘性しまり弱い暗茶褐色土層
- 4. 粘性しまりやや弱い小礫瓦片を含む茶褐色土層
- 5. 粘性しまりやや弱い暗茶褐色土層
- 6. 混乱（コンクリート）
- 7. 混乱（コンクリート）
- 8. 混乱（塙ビ管）
- 9. 粘性やや弱く 5に比べしまった茶褐色土層
- 10. 9に比べしまり弱く全体に黒味を帯びる暗茶褐色土層
- 11. 10に幾似、10に比べ粒子が細かい暗茶褐色土層
- 12. 瓦層
- 13. 10、11に比べ赤味を帯びる。粘性しまりやや強くわずかに瓦片を含む茶褐色土層
- 14. 粘性しまりやや強くわずかに瓦片を含む茶褐色土層
- 15. 瓦を大量に含む粘性しまり弱い黒褐色土層

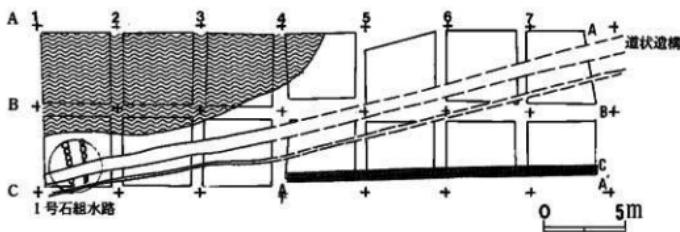
第64図 繁治曲輪西側全体図

鍛冶曲輪の西側半分は、恩賜林記念館・花時計・松林などがあり、今回の調査では、花時計跡さらにその北側を中心実施した。1辺5mのグリッドを12ヵ所に設定した。表土から30cm下がった所でコンクリートの基礎を検出した。コンクリートの基礎は調査区全体にわたっており、県庁別館のものである。江戸期の地形面はこれらコンクリートの基礎の直下で確認することができた。ただこの地形面は、調査区の中央を東西に伸びる帯状の部分のみで、その南北では様相が変わっている。東西に伸びる地形面は、その直上に瓦片が帶状に敷かれていた。また、この地形面を断面で見るとマウンド状になっていた。この面で金箔銘瓦片1点、金箔鬼瓦片1点を検出した。B-1区（第64図参照）ではこの地形面を南北に切る長さで6.7mの石組みの水路を検出した。この水路は、両側が1~2段の間知石で組まれており、底にも石が敷かれていた。底の石はマウンド状の地形面よりさらに南側に伸び、この水路からは常滑の壺の口縁部1点を検出した。地形面の南側は、赤・青味を帯びた凝灰岩を含む無遺物層がマウンド状の地形面に沿うように東西に伸びる。北側は黄色い凝灰岩の礫層をコンクリート基礎の直下で検出した。その礫層の下からは、水分を多く含む粘性の強い黒色土層をA区全面にわたって確認した。この黒色土層からは、A-1区で馬の骨2点、A-2区でかわらけ1点、木製椀1点を検出した。さらに、この黒色土層からは、杉の木材、杭列を多数検出した。黒色土層はA-1区で最も深く、表土から4m堆積しており、東に向かって浅くなる。以上のように、花時計跡では、北側が池あるいは湿地のような状況で、その南側にマウンド状の土手が東西に伸び、その南側は、一段下がっている。また、石組の水路の底は、黒色土層上部に位置することから、黒色土層の池状遺構からオーバーフローした水を堰へ流す機能を果たしていたと推測できる。平成2~3年に実施したVLF探査の結果でもこの花時計跡は、地山の岩盤からの堆積層が最深部で5~10mあることがわかっている。今回の調査で検出した黒色土層と、位置は合致していた。柳沢期の絵図を見ると花時計跡一帯には建物、池状遺構などは描かれておらず、出土遺物や遺構の特徴から今回検出した池状遺構、マウンド状土手、石組水路は、江戸時代後半~幕末にかけてのものと推測できる。

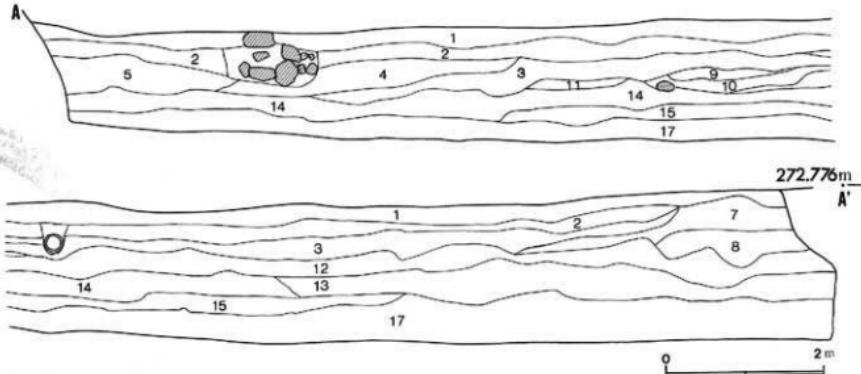
第66図 銀治曲輪花時計跡 B-4~7区 南側面セクション図

1. ピリを含む粘性が強い赤土
2. ピリ・小礫を含むしまりのある暗茶褐色土層
3. やや黄色味を帯びる固くしまった暗褐色土層
4. 種を多く含むしまりのある暗黃褐色土層
5. 黄色味を帯びるしまりのある黄褐色土層
6. ピリを多く含む褐色土層
7. 小礫を多く含む固くしまった暗褐色土層
8. 小礫を含む固くしまった暗褐色土層
9. やや黄色味を帯びる暗褐色土層
10. 黄色味を帯びた粘性の強い黄褐色土層
11. 黄色味を強く帯びる固くしまった黄褐色土層
12. 小礫を含み黄色味を帯びる固くしまった褐色土層
13. 種を多く含み黄色味を帯びる固くしまった暗茶褐色土層
14. 小礫を多く含み黄色味が少ない暗褐色土層
15. 種を多く含む固くしまった暗黃褐色土層
16. 赤味をおびる暗赤褐色土層
17. 種を多く含み固くしまった暗褐色土層

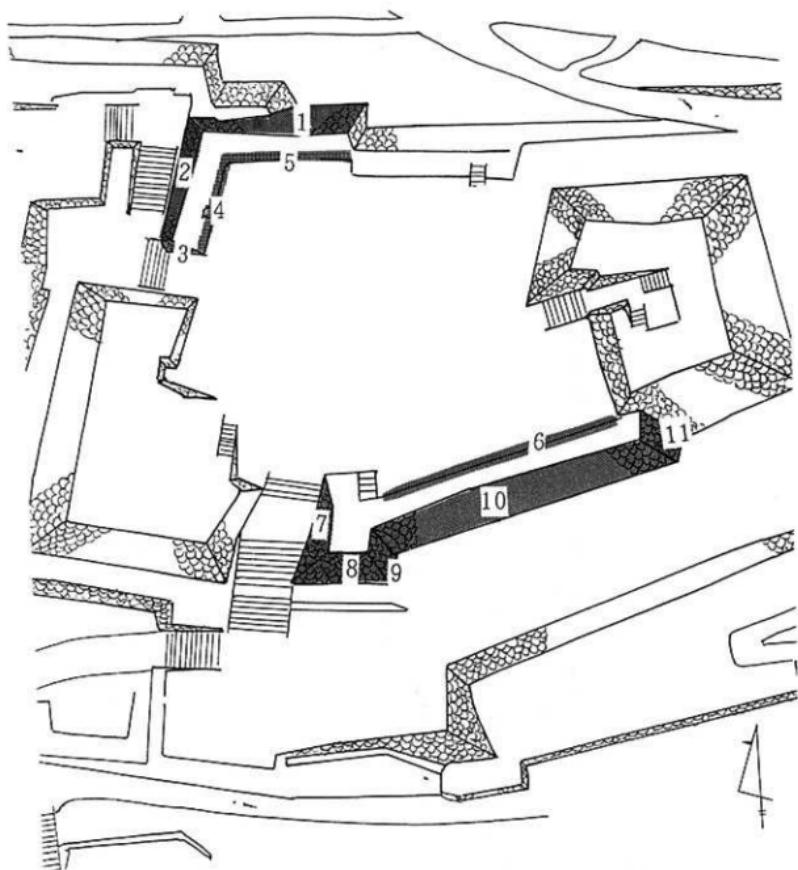
第82図 石材調査実施石垣位置図

| No 1 本丸北面石垣 | No 7 鉄門南石垣 |
| No 6 本丸南腰石垣 | |
