第二次朝集殿院南門の調査 - 第326次

1 はじめに

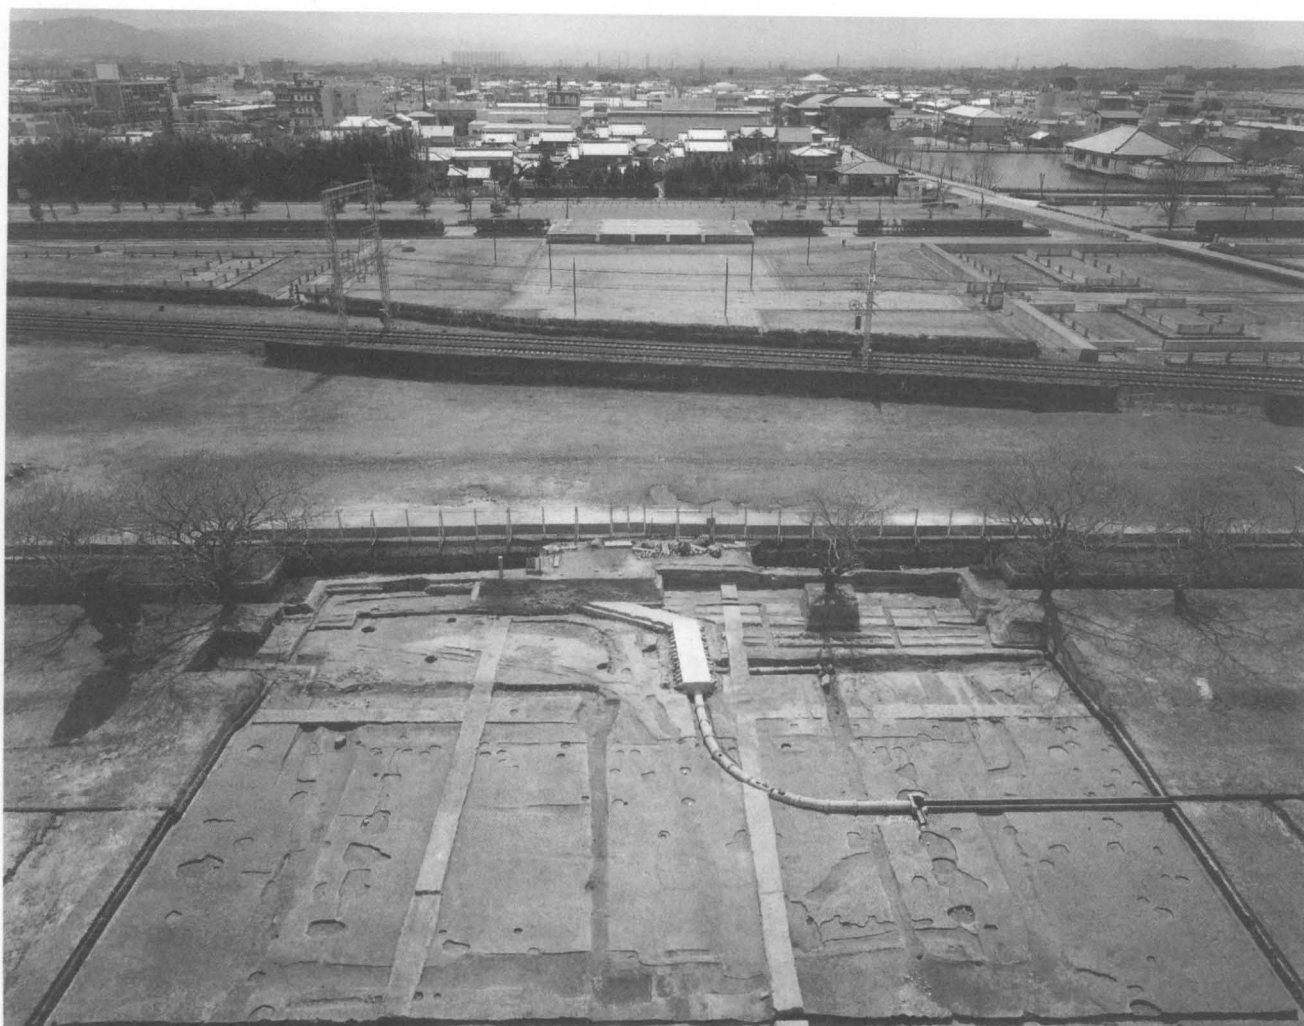
図86 調査区全景（北から）

今回検出した主な遺構は、朝集殿院南門の基壇掘込地業、地覆石抜取痕跡、足場穴、門の東西に取り付け閉塞施設、門北側にある道路の東・西側溝、2つの溝をつなぐ東西溝などである。このほか、道路上で東西対称に存在する南北柱穴列を検出した。南門の基壇は削平されており、わずかに地覆石の抜取痕跡を基壇周囲で断続的に検出したのみである。また、地覆石抜取痕跡とほぼ重なる位置で掘込地業とみられる改良地盤層を確認した。門の北側の道路は門基壇の東西幅より狭い。その東・西側溝は門を迂回するように鍵の手に折れ、閉塞施設の北で東西に逃げる。2条の溝は、門廃絶後に基壇を壊す形でL字に折れて改作された。道路上の東西対称の南北柱穴列は、東西溝と門の間に限られ、複数の柱穴が重複している。ちなみに、東西距離の等しい南北柱穴列が、北側の朝堂院南門の南でも確認されている。（平澤麻衣子）

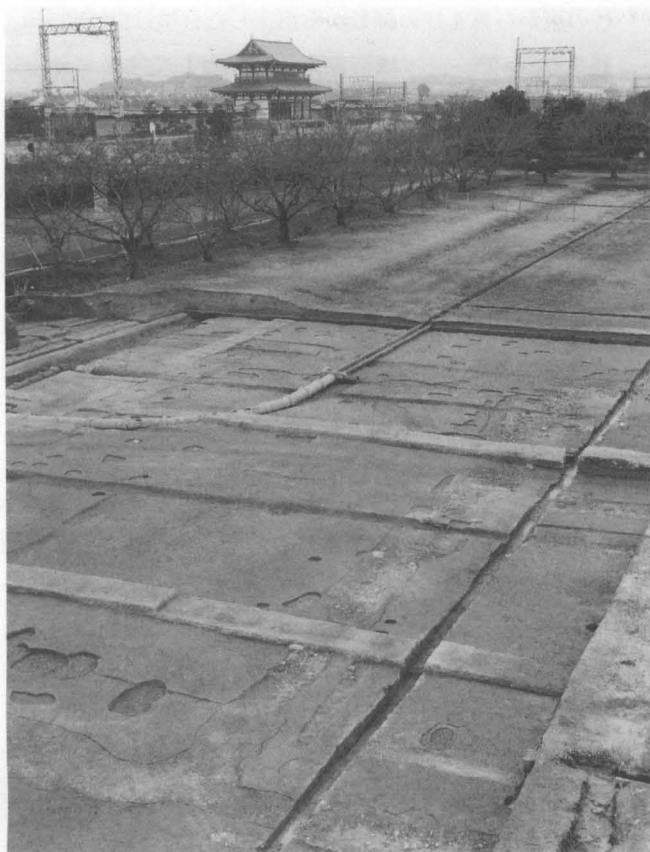
図87 院内道路・側溝・東西溝検出状況（北東から）

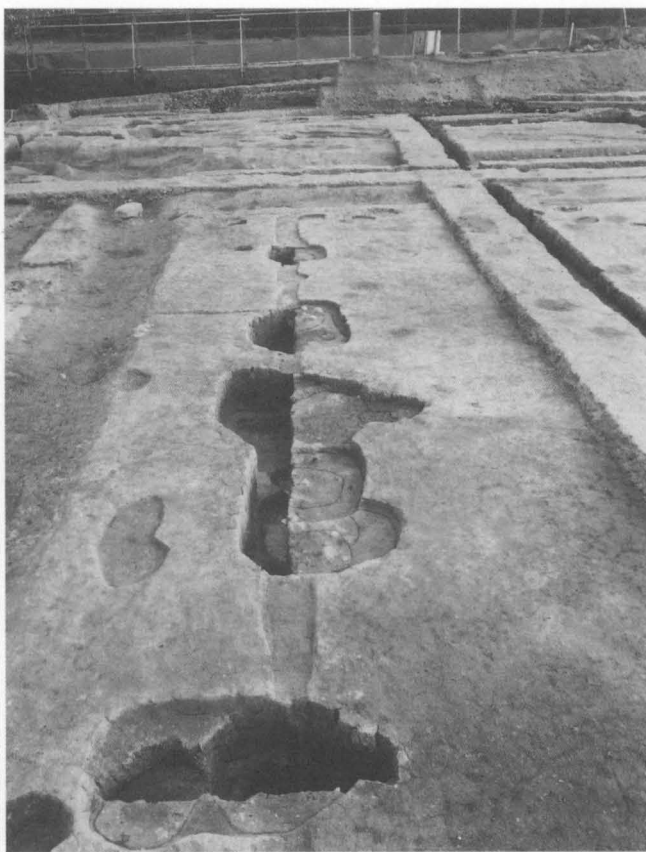
図88 東側の南北柱穴列（北から）
