# 斑鳩地域の慶長期神社建築

## ―斑鳩神社・菅神社を事例に―

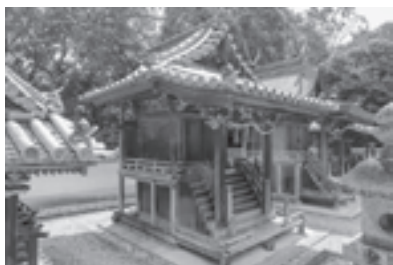
図40 斑鳩神社惣社 正側面(西から)

惣社は一間社春日造、本瓦葺である。各構造形式は表9の通りである。惣社の具体的な建立年代は不明であるが、文献史料には元禄元年(1688)に修理、安永7年(1778)に屋根葺替えの記録が残る。身舎柱や切目長押、内法長押、頭貫などに当初部材が確認でき、南面の簷股や庇の頭貫・組物は近世後期頃の取替え材で、庇柱や土台、繫虹梁、身舎組物、一部の垂木を除く桁材以上の屋根まわ

りは明治期の取替え材、その他には昭和期にも一部修繕が加えられているとみられる。建立年代は当初材の風食度合いや実肘木などの渦絵様の形状から、慶長期(17世紀初頭)と考えられる。

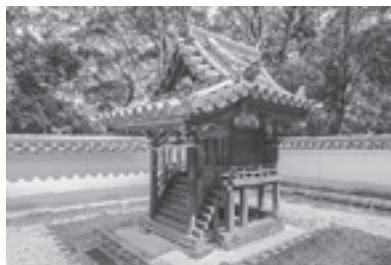
図41 斑鳩神社五所社 正側面(南から)

五所社は一間社春日造、本瓦葺で、惣社に比して小規模な社殿である。具体的な建立年代は不明であるが、文献史料から、元禄3年(1690)年と天保11年(1840)の修理記録が残る。身舎柱や庇まわり、木階、脇障子に当初材が残り、土台や切目長押、扉まわり、繫梁、一部の垂木を除く桁材以上の屋根まわりは明治期の取替え材、内法長押や高欄などは昭和期の取替え材とみられる。庇鼻隠板の渦絵様の形状や当初材の風食度合いから、五所社も慶長期(17世紀初頭)の建立と考えられる。
