第V章 総 括

第1節 発掘調査の成果

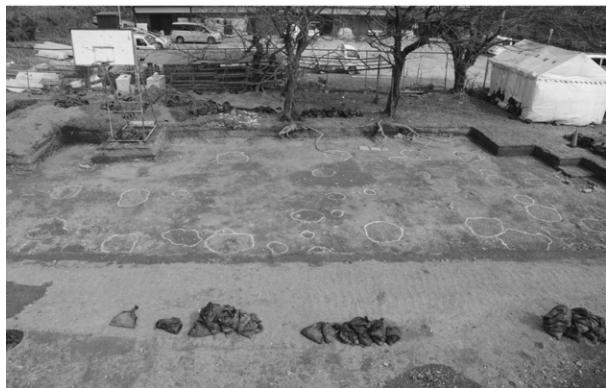
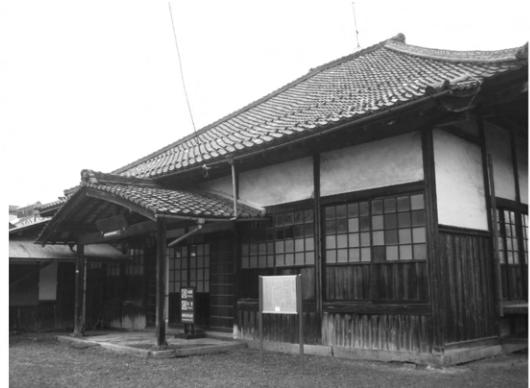
講堂跡 (T10) 出土軒平瓦

講堂移築建造物屋根軒平瓦

図32 T10講堂跡出土と現存移築建造物（金龜会館）屋根軒平瓦の対比

※金龜会館屋根瓦については、現在のところ、
軒下から目視にて確認している程度。
今後の解体調査による詳細把握が必要。

今回の一連の発掘調査における出土遺物は、基本的に江戸時代の遺構面を覆う堆積土や近代以降の搅乱埋土内からの出土であり、直接的に江戸時代の遺構群の時期を示す資料ではない。そのような中で、平成25年度の調査トレーニングT10では軒平瓦の破片が数点出土している。瓦葺きの建物がかつて存在した場所における出土量としては比較的少ないとあっても過言ではない。また、出土した資料状態はすべて小破片であった。これらのことは、弘道館の講堂をはじめとした主要瓦葺き建物群が解体・再利用された証拠を示しているといえよう。解体の際に破損したものだけが、弘道館跡地に放置されて後世の堆積土とともに埋没していたものと考えてよい。複数種類の軒平瓦文様を確認したが、その内二点は移築先の金龜会館屋根瓦でも確認することができた（図32）。今後の金龜会館の解体調査で、より詳細が明らかになると考えられる。
