発掘調査の概要

興福寺東金堂院北面回廊の調査(平城第649次)

奈良文化財研究所では、これまで興福寺境内の調査を積み重ねてきました。2020年からは東金堂院の回廊と門の調査を継続しています。今回の調査は、東金堂院の北面の回廊の規模と構造をあきらかにすることを目的に、興福寺国宝館の南側に調査区を設定しておこないました。

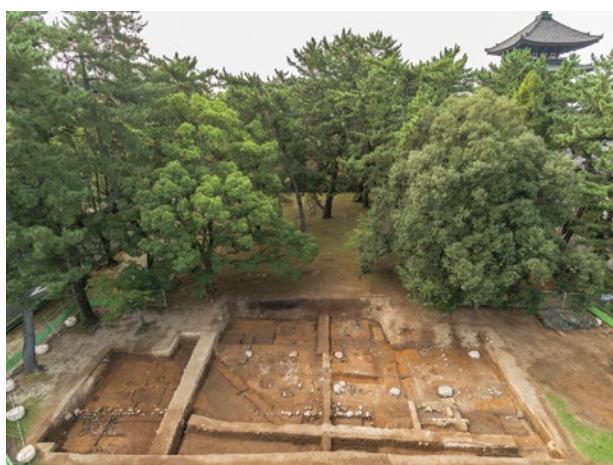
調査区全景・五重塔を臨む(北から)

検出した遺構は、北面回廊の一部(東西約28m)と、回廊が廃絶した後の石組溝や、江戸時代の絵図等に描かれている参道の一部です。回廊については、礎石やその据付穴・抜取穴、基壇および基壇外装や雨落溝を検出しました。

北面回廊についてみていくましょう。回廊の礎石やその据付穴・抜取穴を12ヵ所で検出し、桁行7間分を確認しました。このうち、7ヵ所に礎石が残存していました。北面回廊は梁行1間の単廊で、柱間寸法は桁行が約3.4m(11.5尺)等間で、梁行は約3.5m(12尺)となります。回廊の規模と構造は、これまでの調査で判明している北面回廊の成果と整合します。礎石は直径ないし一辺が0.5~0.8mの大きさで、厚みは0.3~0.5mです。石材は安山岩と花崗岩で、柱座をつくり出さない自然石が用いられています。一部の礎石には柱が立っていた痕跡と被熱痕跡があり、直径約0.36m(1.2尺)の円柱が立った状態で被災したことがわかります。
