9. 神並・西ノ辻遺跡の古墳時代水利遺構

水利遺構の位置、層準

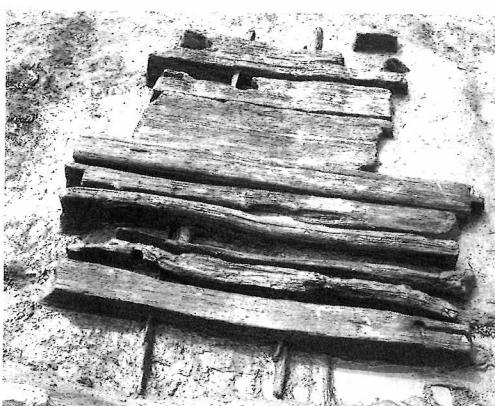
図5 木組暗渠の上面観(B地点)。東から撮
影。写真下方が上流側。西ノ辻遺跡第10次調
査区。

(2) 板組暗渠(図3-B地点、図5)

この遺構は、開析流路の谷線に沿って幅約0.7m、深さ約0.6mの溝を掘り、その両側壁を、横位置に立てた板と杭で護岸した後、その上に板や角材を溝に直交して敷つめ、暗渠とした導水施設の跡である。これらの木材にはほど孔や受け木の抉りをもつものがあり、建築部材が転用されたと考えられる。暗渠の

上には、約0.3~0.7mの厚みで盛土が載り、開析流路を横切る橋、あるいは同時に上流側で溝を堰止めたダムのような施設であった可能性もある。暗渠の閉流路断面積は、上述した築造時の溝よりは小さく、完成直後に埋積された部分を差し引くと、 $0.5 \times 0.3\text{m}$ ほどのもので、後述する貯水池列をつなぐ木管の閉管路断面積より少し大きい程度である。これらは、本導水施設を通過した水の流量を示唆しており、暗渠の溝底が洗掘された形跡もないため、築造者が想定していた開析流路の通常の流量も、実際の流量もさほど多くはなかったと思われる。

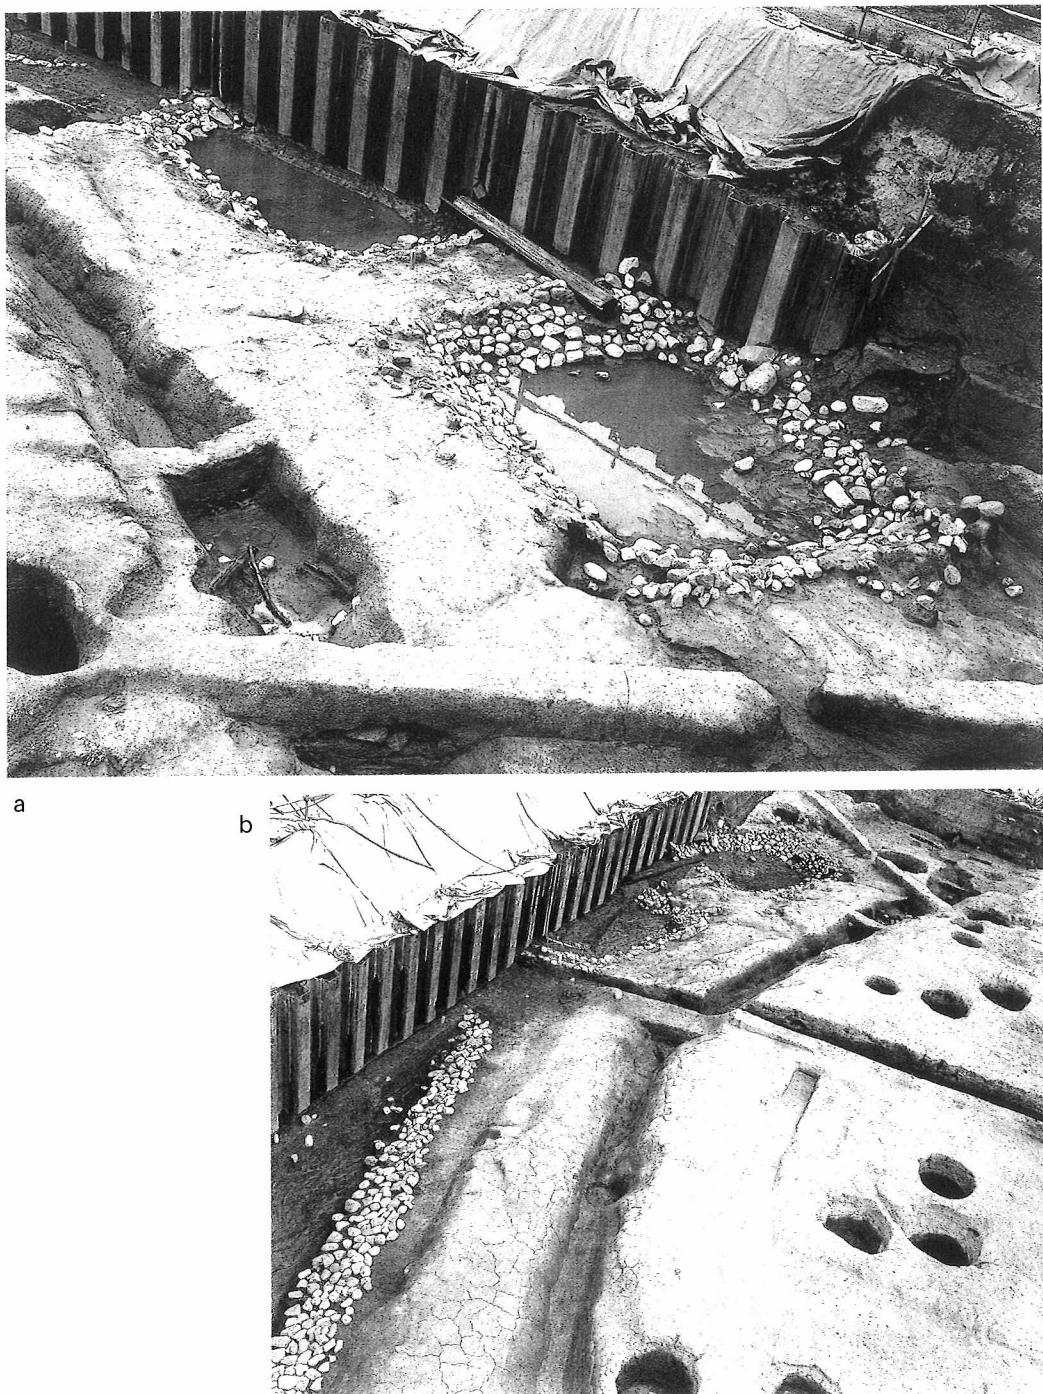
図6 西ノ辻第10次調査区の貯水池列と導水溝。a：上流側のほぼ正方形をなす2基の貯水池(写真中央部)と導水溝(写真左寄り)。写真下方が上流側。北西方向に撮影。導水溝のアゼの間に水門の残骸がみられる(C地点)。b：上流側の2基その下流側の長細い貯水池の一部、および導く水溝。北東方向に撮影。写真上部が上流側。右半に分布する円穴は中世の井戸群。

(3) 導水溝(図3-C~F地点、図6a, b ~ 9)

(4) 貯水池列 (図3-C~D地点、図6 a, b, 7)

は、側壁上端で測った一辺が5~6mの正方形に近い平面形をなし、下流側の2基は幅約5m、縦断方向の長さ約13mの長方形をなす。貯水池の深さは0.5~0.8mであった。すべての貯水池の側壁は傾斜約30°の法面をなし、石敷で護岸されていた。貯水池底には石敷はなかった。石材は近隣の河床から採集されたと考えられるハンレイ岩と少數の花コウ岩で、細粒の巨礫から細粒の大礫(512~64mm)クラスの粒径であった。4基の貯水池は、側壁のやや高い位置に埋め込まれた木管によって直列に連結されていた。また、貯水池列最下流端のD地点からは次に述べる水汲場に木管が延びていた。木管は、丸太材を半裁し、芯部を刳り貫いて割竹状にした後、一方を樋

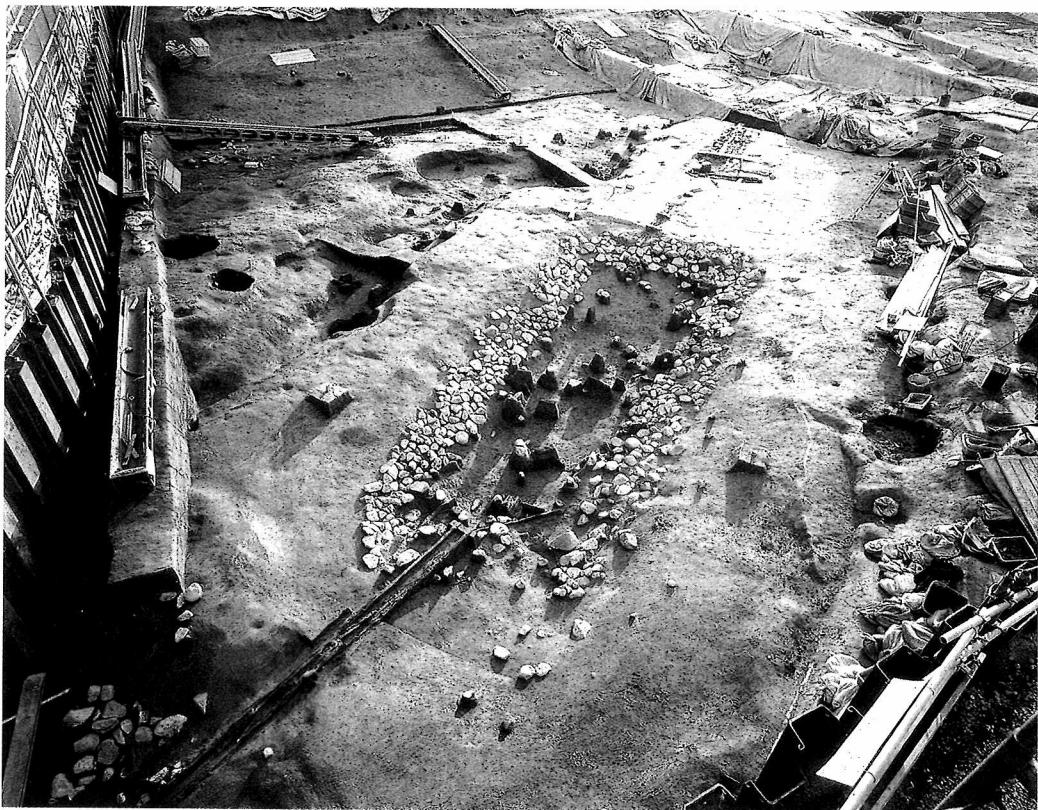
図7 連続する貯水池4基のうち、もっとも下流部にある長細い貯水池。南西方向に撮影。写真左下が上流側。西ノ辻遺跡第16次調査区。貯水池左側に並行して導水溝が見える。また、貯水池の向こう側には水汲場の遺構が小さく見える。

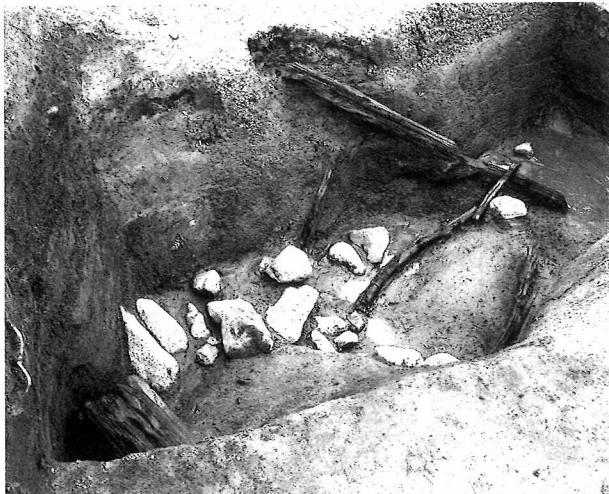
図8 導水溝内にみられた水門の跡と貯水池への取水口(木管の端)。西ノ辻第10次調査区。南西方向に撮影。写真左が上流側。

C地点では、貯水池に水を引き込む木管の一端が、右岸側壁の低い位置に設置されていた。このすぐ下流側には、石材が散布し、溝の両岸に渡したり、それに立て掛けたかと思われる状態で2、3の棒材が検出された。このことから、石敷と木組で小規模な水門が設けられており、これを閉じることによって、流水は、上述の木管を通じて貯水池に導かれたと考えられる(図8)。

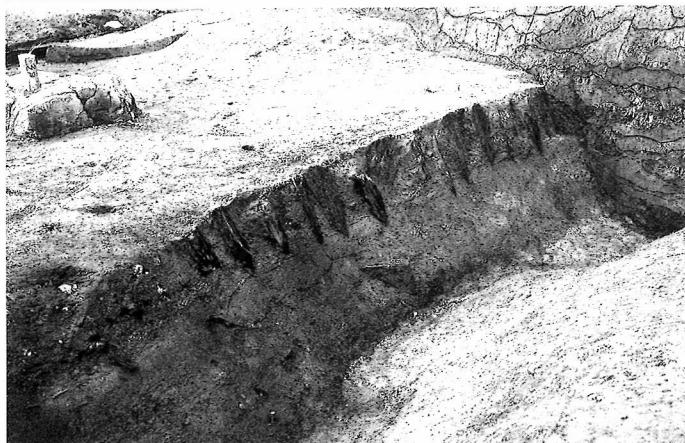
図9 導水溝下流部の側壁にみられた矢板列。西ノ辻第16次調査区。北東方向に撮影。写真右が上流側。

導水溝は、下流に向かって幅を拡げ、F地点の手前では屈曲している。屈曲した部分の上流側7mほどの区間の側壁には護岸のための矢板列が残存していた(図9)。F地点から
