### 3 遺構

本調査では中金堂院回廊東南部とその内側にある内庭の東南部分を発掘した。調査区北半と西半は境内整備のための盛土があり、現地表面から遺構面までは比較的深いが、南半では調査前から遺構面が露出していた部分もある。

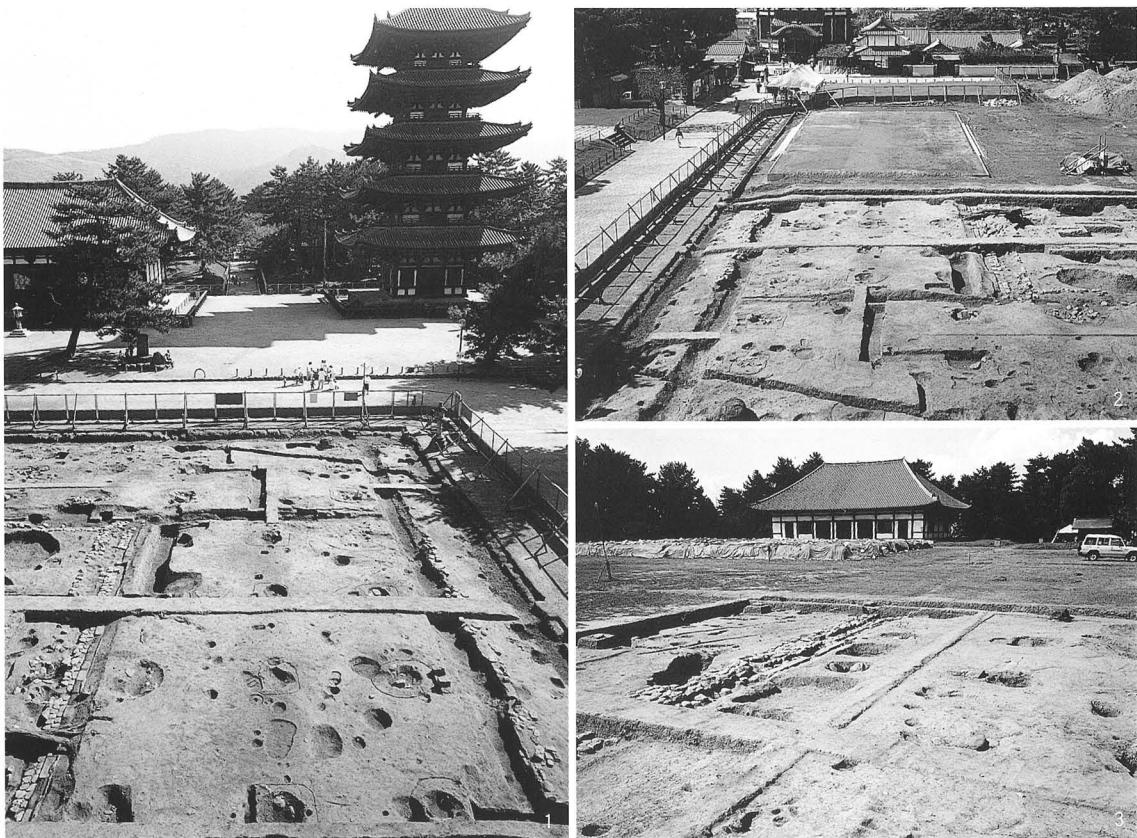
第6図 南面回廊基壇と東面回廊基壇上の遺構

1 南面回廊基壇（西から） 2 南面回廊基壇（東から） 3 東面回廊基壇上の土坑（東南から）

**土坑SK8371～SK8373** 東面回廊の西側柱筋上で基壇を掘り込む土坑を検出した（第6図3）。SK8371～SK8373は不定形で、長さ2～3m、幅2mほどある。いずれも近世の土器、近世後半に属する瓦が含まれている。土坑は礎石据付掘形を避けて掘り込まれていることから、掘削当時、礎石は存在していたと考えられる。
