## 6 結 語

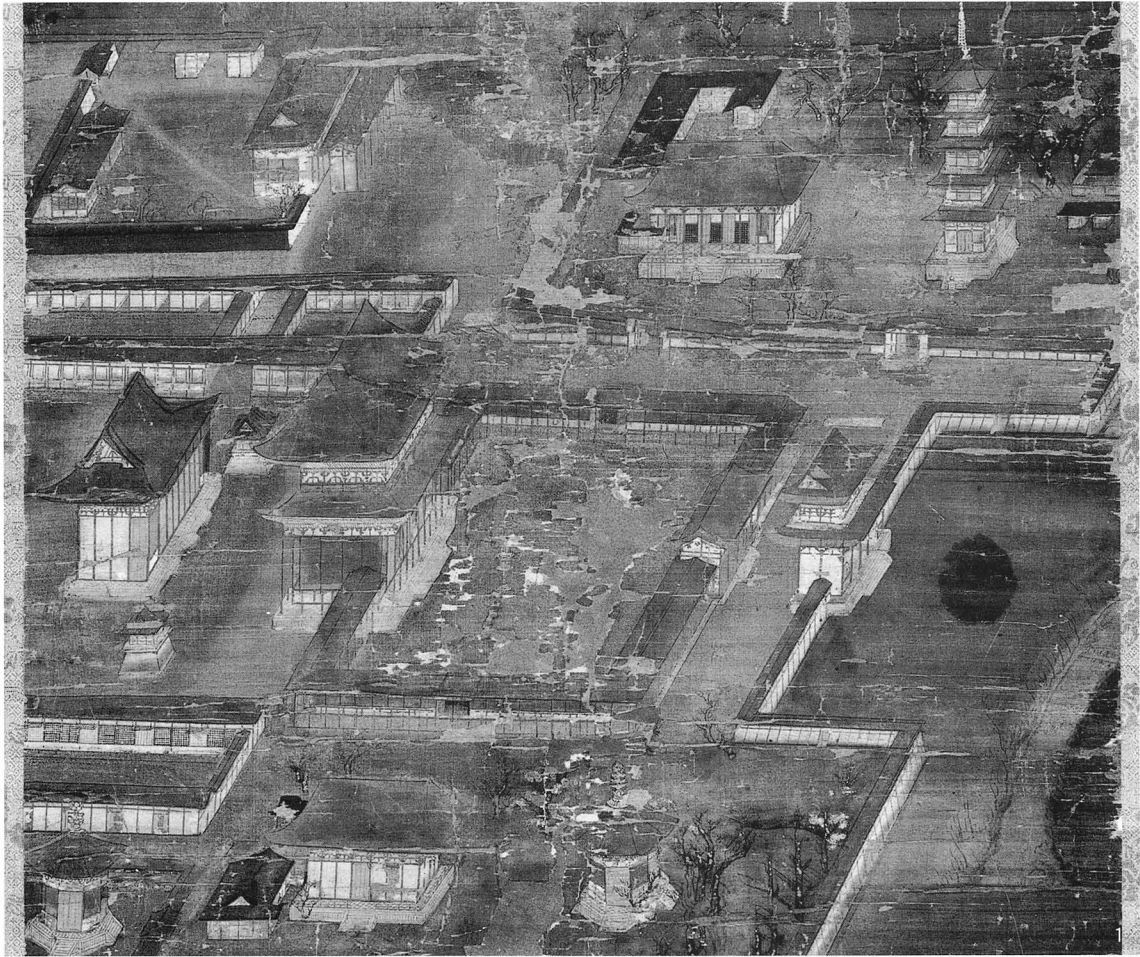
第22図 『春日社寺曼荼羅』 室町時代初期（大阪市立美術館蔵） 本文4・21ページ参照

1 中心伽藍部分 2 絵図全幅 3 東面回廊の楽門 4 西面回廊の楽門

**階段と門** 東面回廊の基壇西辺で階段を確認した。2段に復元できる階段は、基壇外装の地覆石を抜き取った後に築成している。基壇縁や外周の施設と一連の仕事であるのか、あるいは階段のみ後世に付設したのか、明確な証拠を得ることはできなかった。階段は東面回廊の柱間1間分に対応し、この柱間はほかの柱間よりも寸法を大きく設定していることから、回廊に開く「楽門」の位置を知ることができた。さらに「楽門」の位置が回廊を設計する際の基準となり、中金堂や中門の石敷、東西金堂とも密接な関係があることが明らかになった。
