## 八節 舟知家住宅と金峯山寺周辺の吉野建民家

島田 敏男

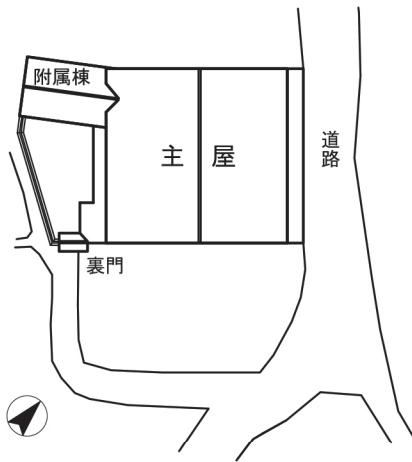
付図2 舟知家住宅配置図 1:500

って谷となっており、舟知家住宅は道路の一段下を平坦に造成して敷地を構成し、道路に面して敷地間口いっぱい吉野建の主屋を建て、主屋の北西に付属棟を接続し、敷地背後の庭を板塀で囲う(付図2)。なお、付属棟の北には国宝が疎開していた土蔵が現存する。

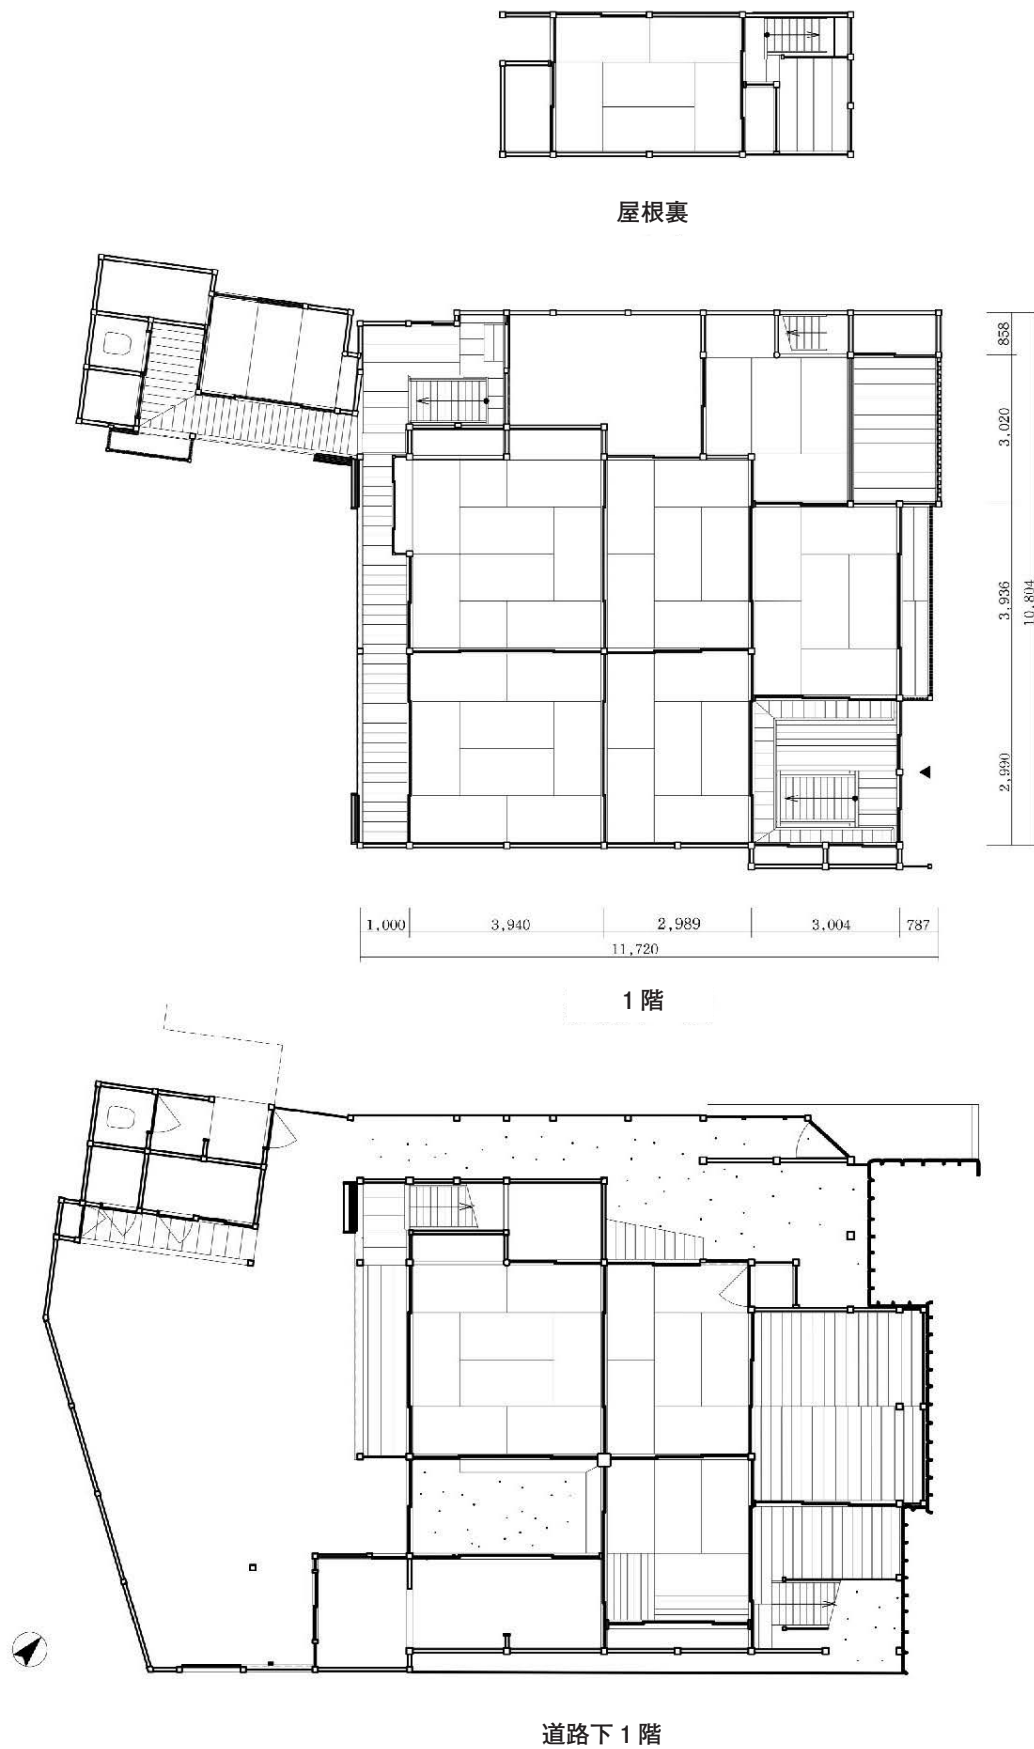
付図3 舟知家住宅平面図 1 : 150

一階は、道路に面して南寄りを玄関とし、一間半幅の中央に中柱を入れ、両柱間ともに引違ガラス戸とする。玄関部は四畳半大の板間とし、天井は根太天井とし、南寄りに道路下一階に降りる階段を備える(巻頭図10-3)。

玄関北側の六畳間は根太天井とし、道路に面しては引違ガラス戸に出格子を構える。その北側は、柱が食い違い、道路に面する三畳大の板間と変則的な四畳大の居室とする。三畳大の板間は四畳大の居室の床より一段低く、正面に太格子を用いた無双窓を構える。四畳大の居室の平面は変則的ではあるが、竿縁天井を張り、妻側に床の間を構える座敷とするが、現在は床の間部分に屋根裏部屋へ上がる階段が設置されている。

道路境に面する部屋の西側は、柱筋を半間ずらして六畳間二部屋と八畳間二部屋とし、いずれも竿縁天井を張り、六畳間二部屋は差鴨居で固め、西の八畳間二部屋は薄鴨居に長押を打つ。北西の八畳間を主座敷として北側に床の間・棚、西側に付書院を

構える(巻頭図10-4)。これらの居室の西側は縁とし、板敷に竿縁天井、中敷居を入れた窓を設け、雨戸仕舞とする。これらの部屋の背後(北側)は、五畳大で納戸に利用されている。北西隅はこれまで述べた居室よりも階段二段分低い板敷とし、道路下一階へ降りる階段を設ける。

主屋の北西には付属棟が接続し、縁を主屋から矩折れにまわし、三畳大の小部屋と便所、手洗を設ける。

屋根裏部屋は後述のように後世に改造されたもので、北端の小屋内を居室化し、北妻に窓を設けたものである。一階四畳大の居室北面の本来は床の間であった部分に階段をしつらえ、六畳大の規模をもち、竿縁天井を張り、一間幅の押入を設ける。

道路下一階は、東側の道路際に段差をつくって石垣を積み、その西に部屋を構えるが、部屋によっては、石垣が露出し、道路に面した部屋は板敷とする。これより西側の居室は一階の四部屋に対応するかたちで六畳間二部屋と八畳間二部屋の構成をとる。部屋境の柱間を差鴨居で固め、天井は各部屋とも根太天井とする。西北の八畳間が主座敷で、北側に床の間を構える。南西の八畳間は土間とし、ケムリガエシ位置で南北に仕切り、北側を裏玄関として利用し、南側を台所とし、台所には竈を設けるが、現在は見えないように隠されている。

これらの居室の北側は通り土間となっており、北東の六畳間境にはあがり縁を設ける。この土間は、道路から斜路で直接出入りでき、道路側には木戸を設けている(巻頭図10-5)。現在は、北妻に板壁を張るが、かつては隣家が近接して建っていたので、当初は柱間に壁等の柱間装置はなかった。建物内に、道路から道路下階に通じる通路を構える珍しい事例である。

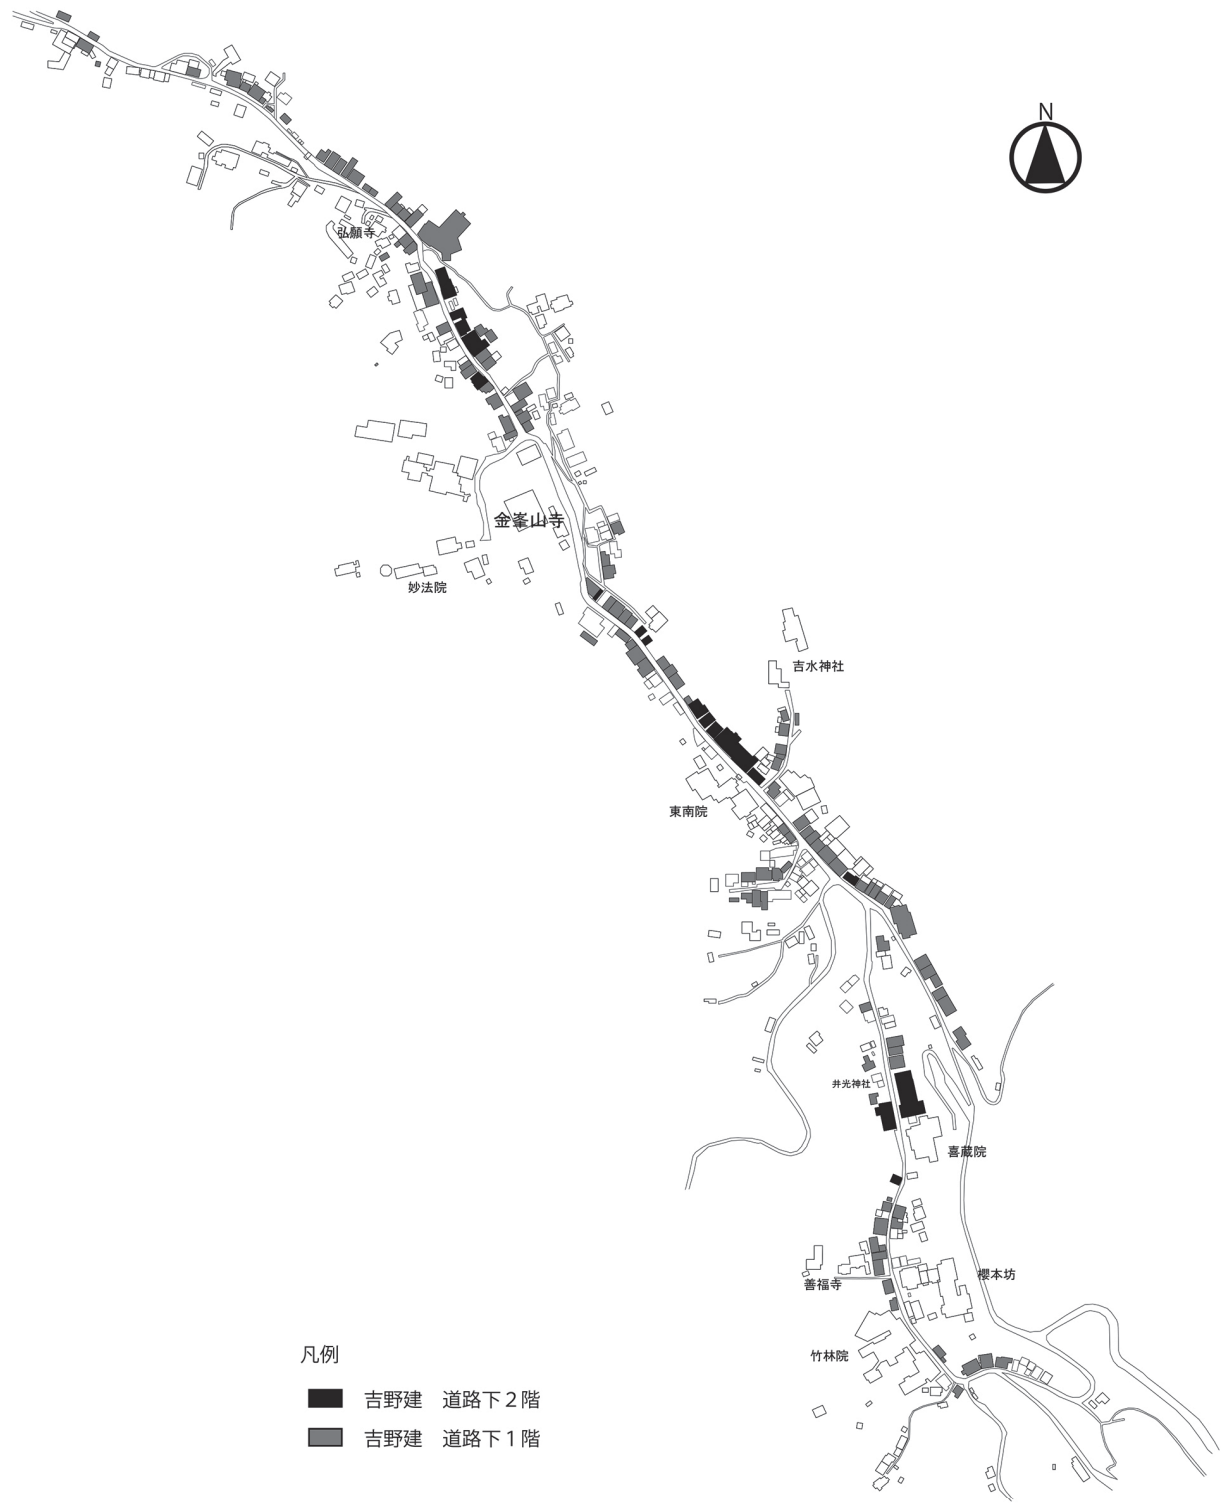
付図4 金峯山寺周辺の吉野建の分布

道路に対して懸造とし、斜面地の状況によって、道路下を一階とするものと二階とするものがあり、道路下一階とするものが多いが、金峯山寺北側の東側付近、および、東南院の東側付近では、道路下二階とするものが建ち並ぶ(付図4)。
