### 3 遺 構

#### (1) 調査前の地形と基本層序

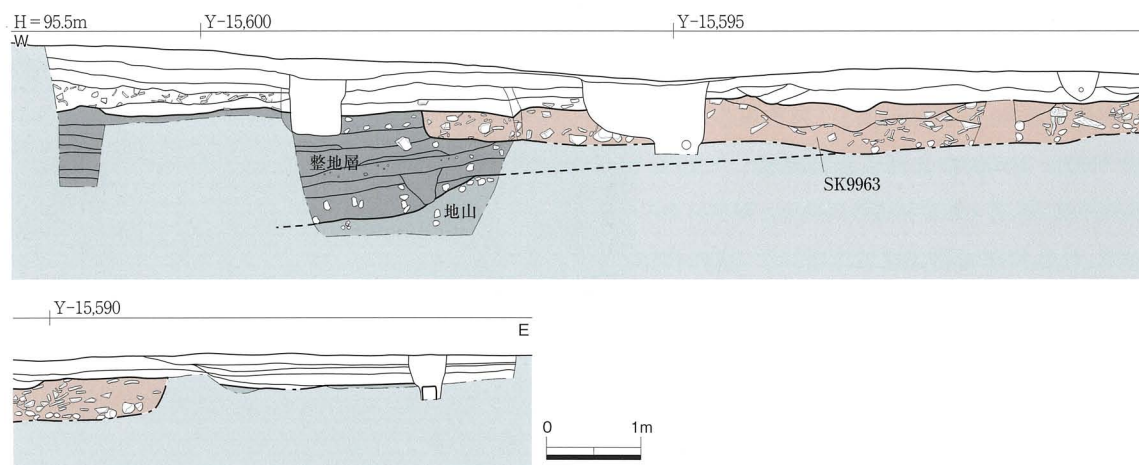
第3図 南面回廊付近調査区北壁断面図 1:80

**基盤層と整地** 北円堂院の基盤層は黄褐色から赤褐色の礫層で、これまで中金堂院や南大門の調査でも同様の基盤層が確認されている。この基盤層は、南面回廊付近では西に向かって緩やかに傾斜し、Y-15,597付近で傾斜を変え落ち込んでいく（第3図）。その地形は調査区南面の東西道路とほぼ連動しており、北円堂造営時に1.2m以上の盛土をおこなって整地をしていることが断面観察から判明した。また北面回廊周辺は、断割調査によって約2m程度掘り下げたが、基盤層を確認することはできなかった（第4図）。これは、後世の攪乱によるものと考えられ、実際に現代の遺物が混入する土坑状の瓦堆積があり、これが北円堂院回廊の北面を広い範囲で破壊していた。

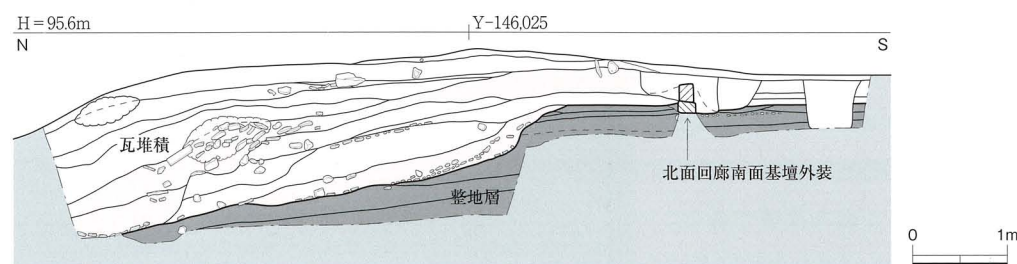
第4図 北面回廊付近調査区東壁断面図 1:80

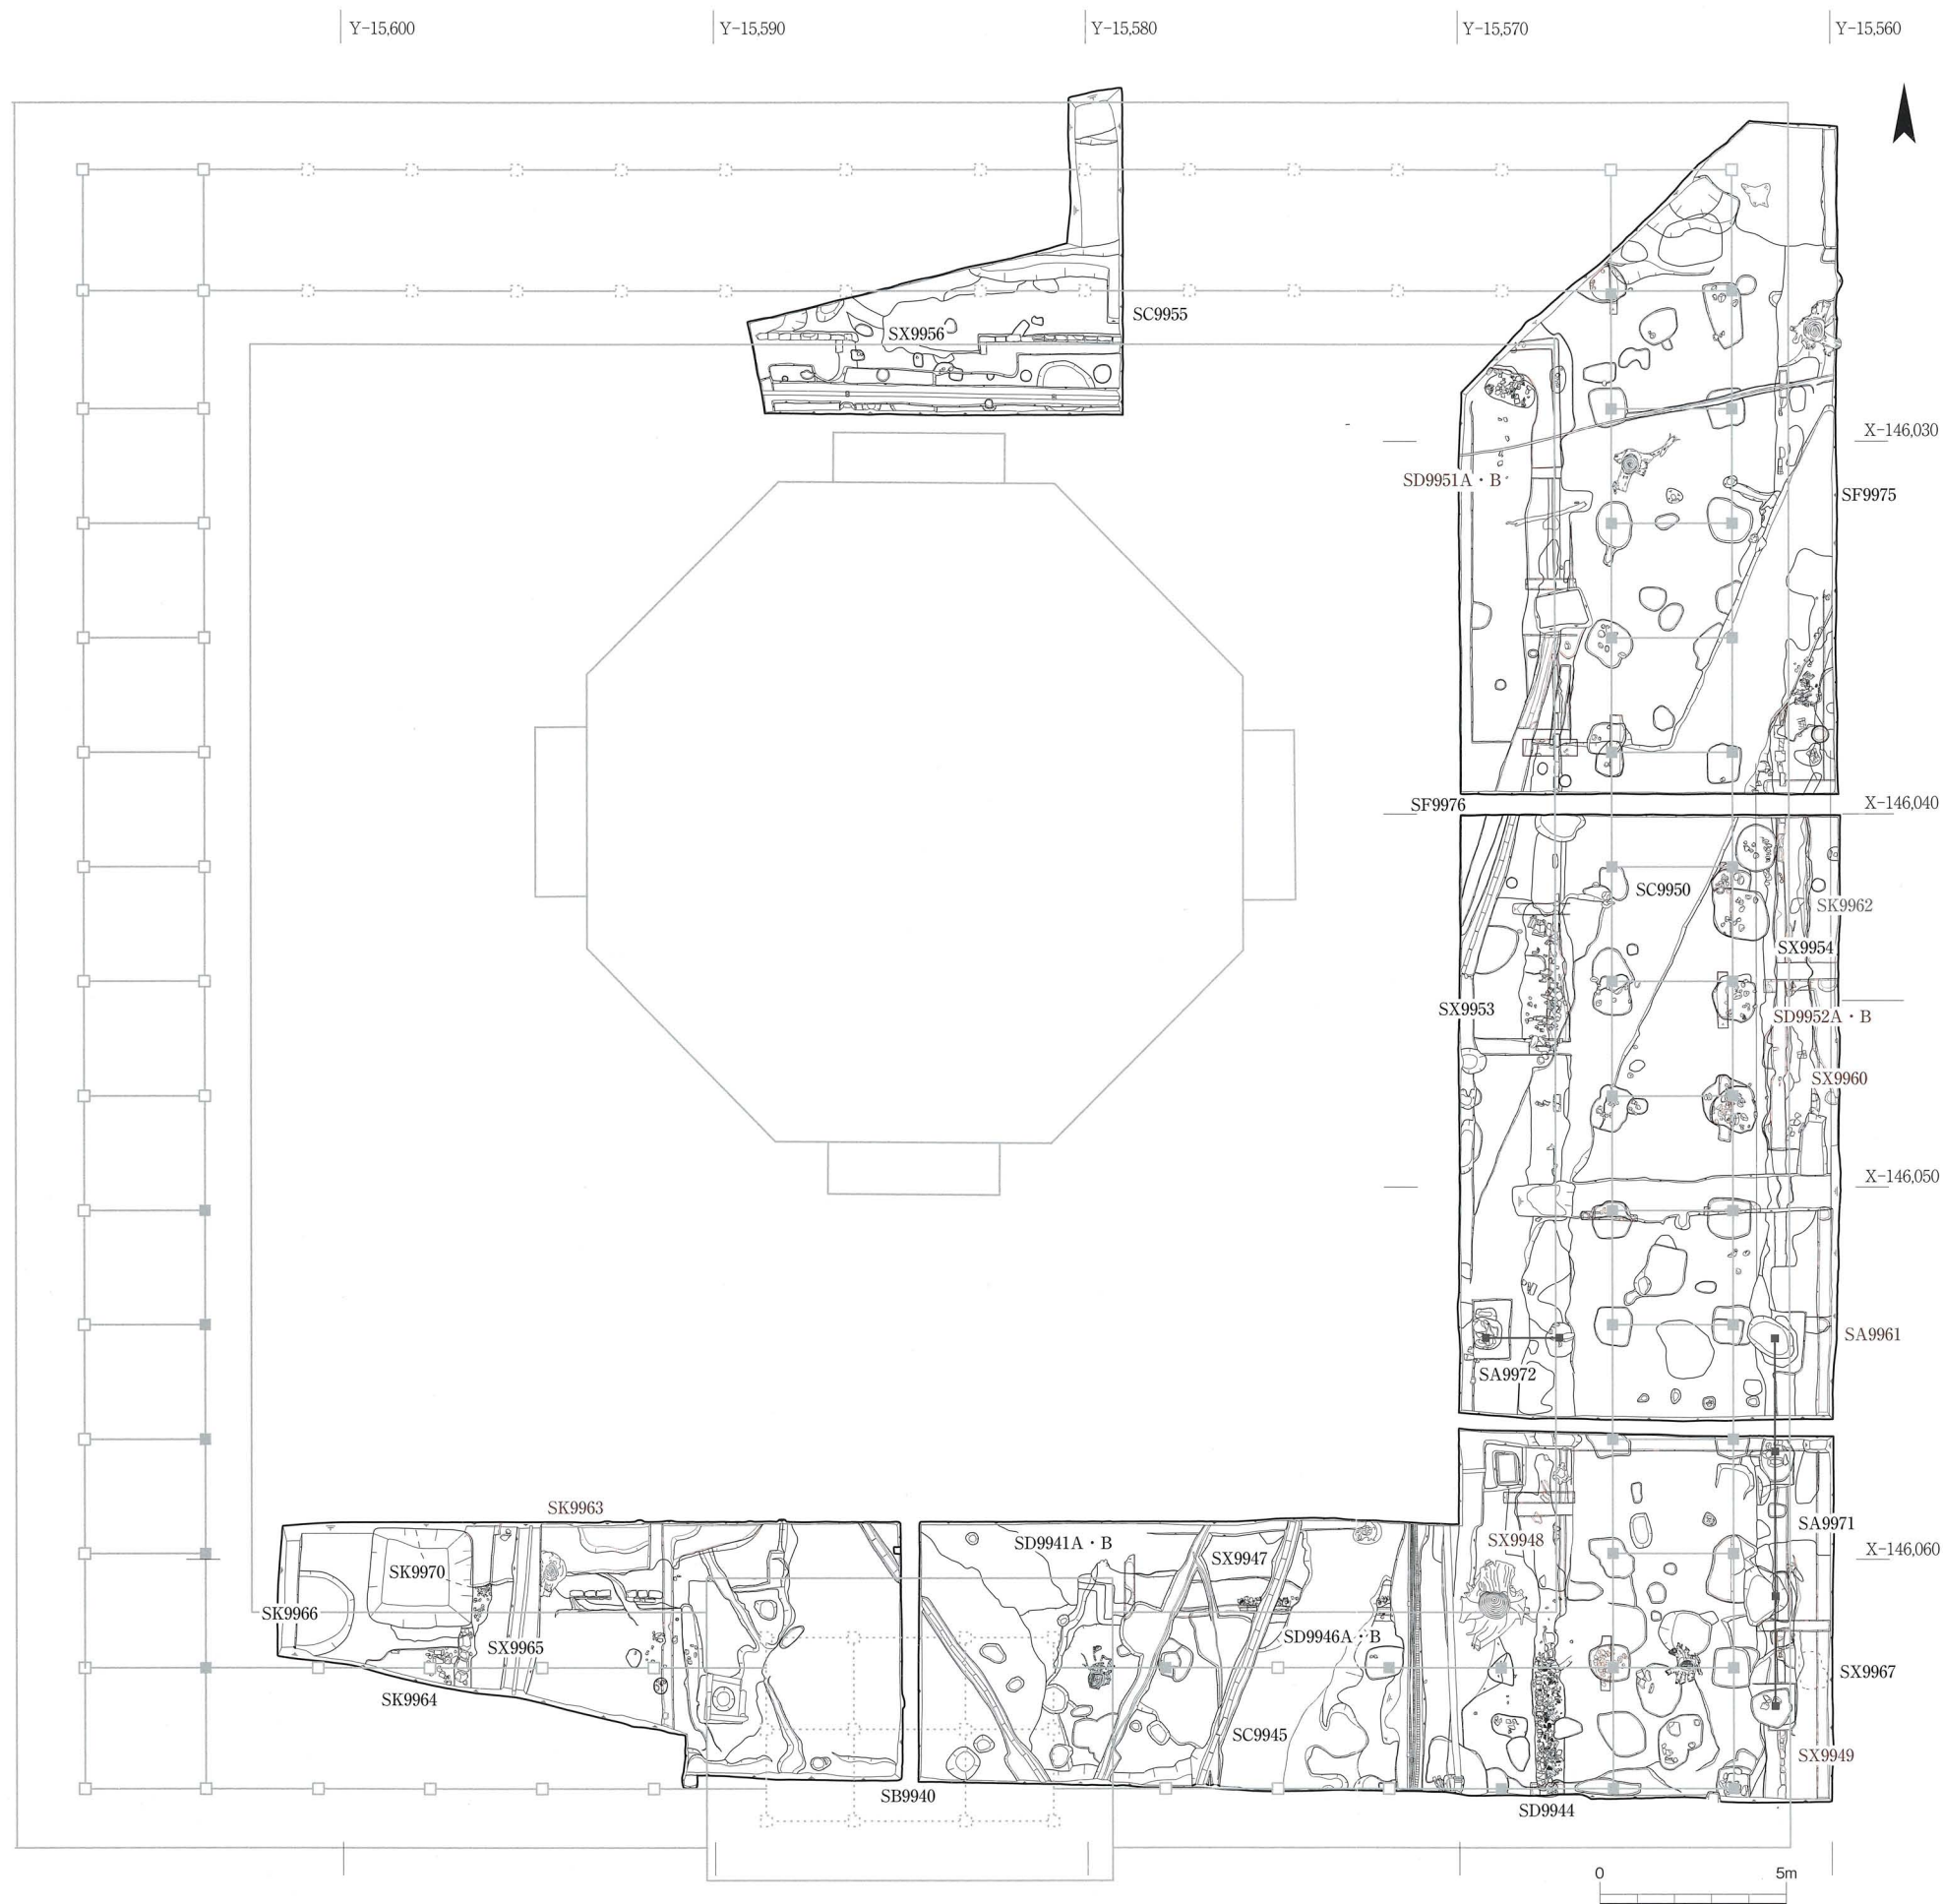
第5図 遺構平面図 1 : 200

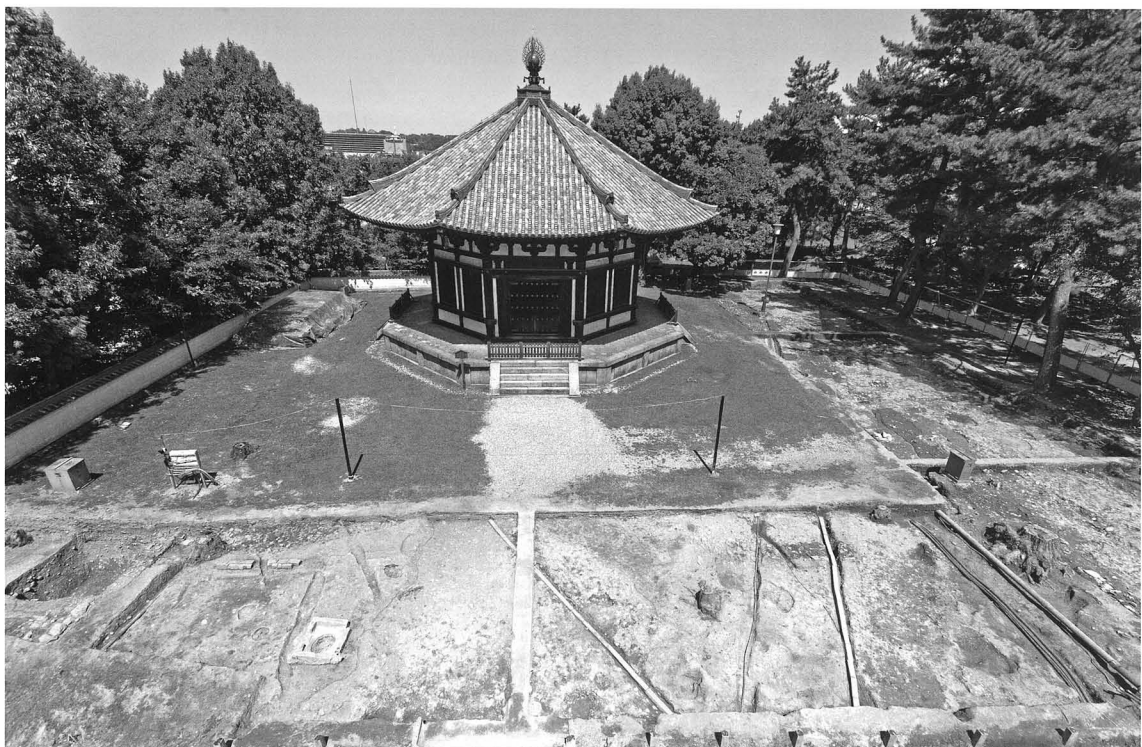
第6図 調査区全景（南から）

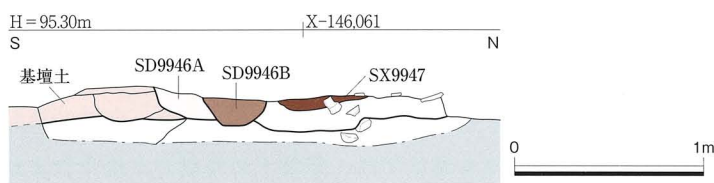
第7図 南面回廊基壇外装断面図 1:40

基壇外装抜取溝SD9946は、南門と同じく2時期分を確認した。古い方の溝SD9946Aがやや内側にあり、改修後の溝SD9946Bには地覆石とみられる凝灰岩が部分的に残存する。後述する東面回廊SC9950でも同様の地覆石を確認しており、取り上げたもののうち大きいものは長さ37.0cm、幅21.0cm、厚さ12.0cmを測り、重さは16.9kgであった。石材はいずれも地獄谷溶結凝灰岩である。なお、南門の西側にも、凝灰岩切石列が残存するが、基壇外装想定位置よりも北にずれ、基壇土の外側の土層に含まれ

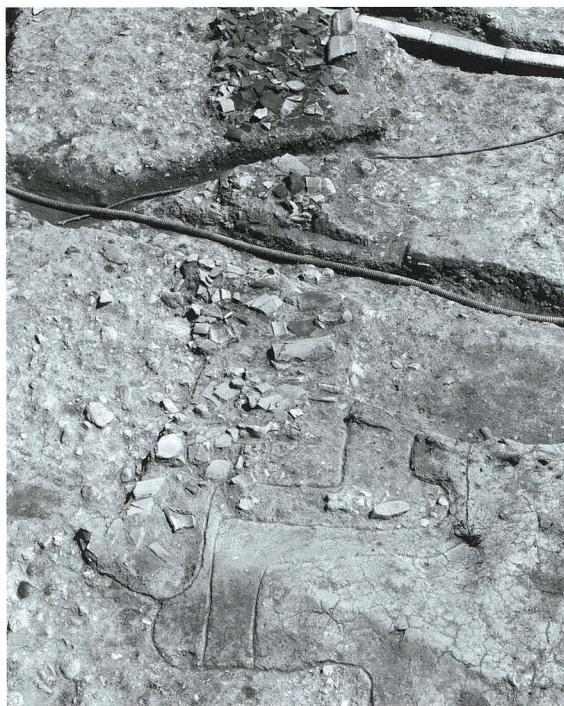
第8図 南門基壇地覆石抜取溝および瓦溜（西から）

基壇土は地山を削り出した上に黄褐色の粘質土を積むが、積土を確認したのは遺構の東部3分の1程度のみで、他は削平されていた。基壇北東部では、直角に曲がる地覆抜取溝を確認した。抜取溝は2時期分で、内側に深さ0.2mの溝SD9941A、外側に深さ0.2m、幅0.3mの溝SD9941Bがあり、基壇外装の改修があったことがわかる。地覆石などの石材は残存していない。また基壇上面で、礎石の痕跡などは確認できなかった。

瓦溜SX9947は、基壇外装抜取溝SD9946Bを覆う溝状の遺構で、多量の瓦片が含まれる。幅は南北1.2m。後述する東面回廊でも同様の瓦溜を確認している。

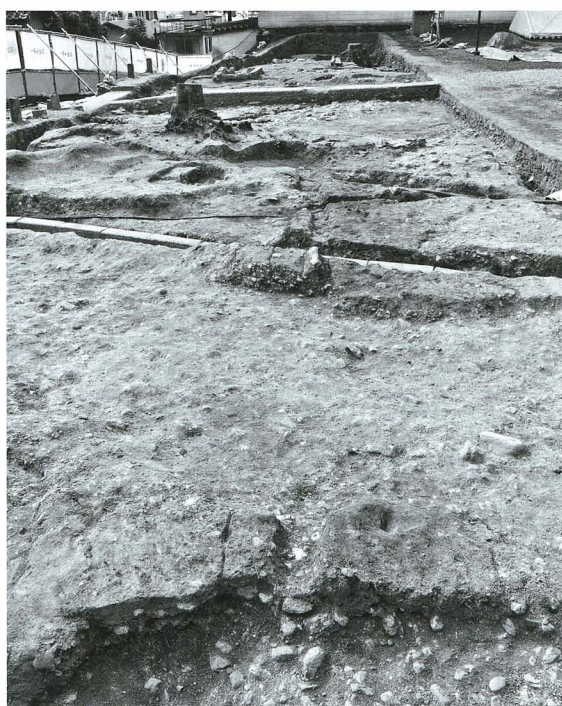
第9図 南面回廊北側地覆石抜取溝（東から）

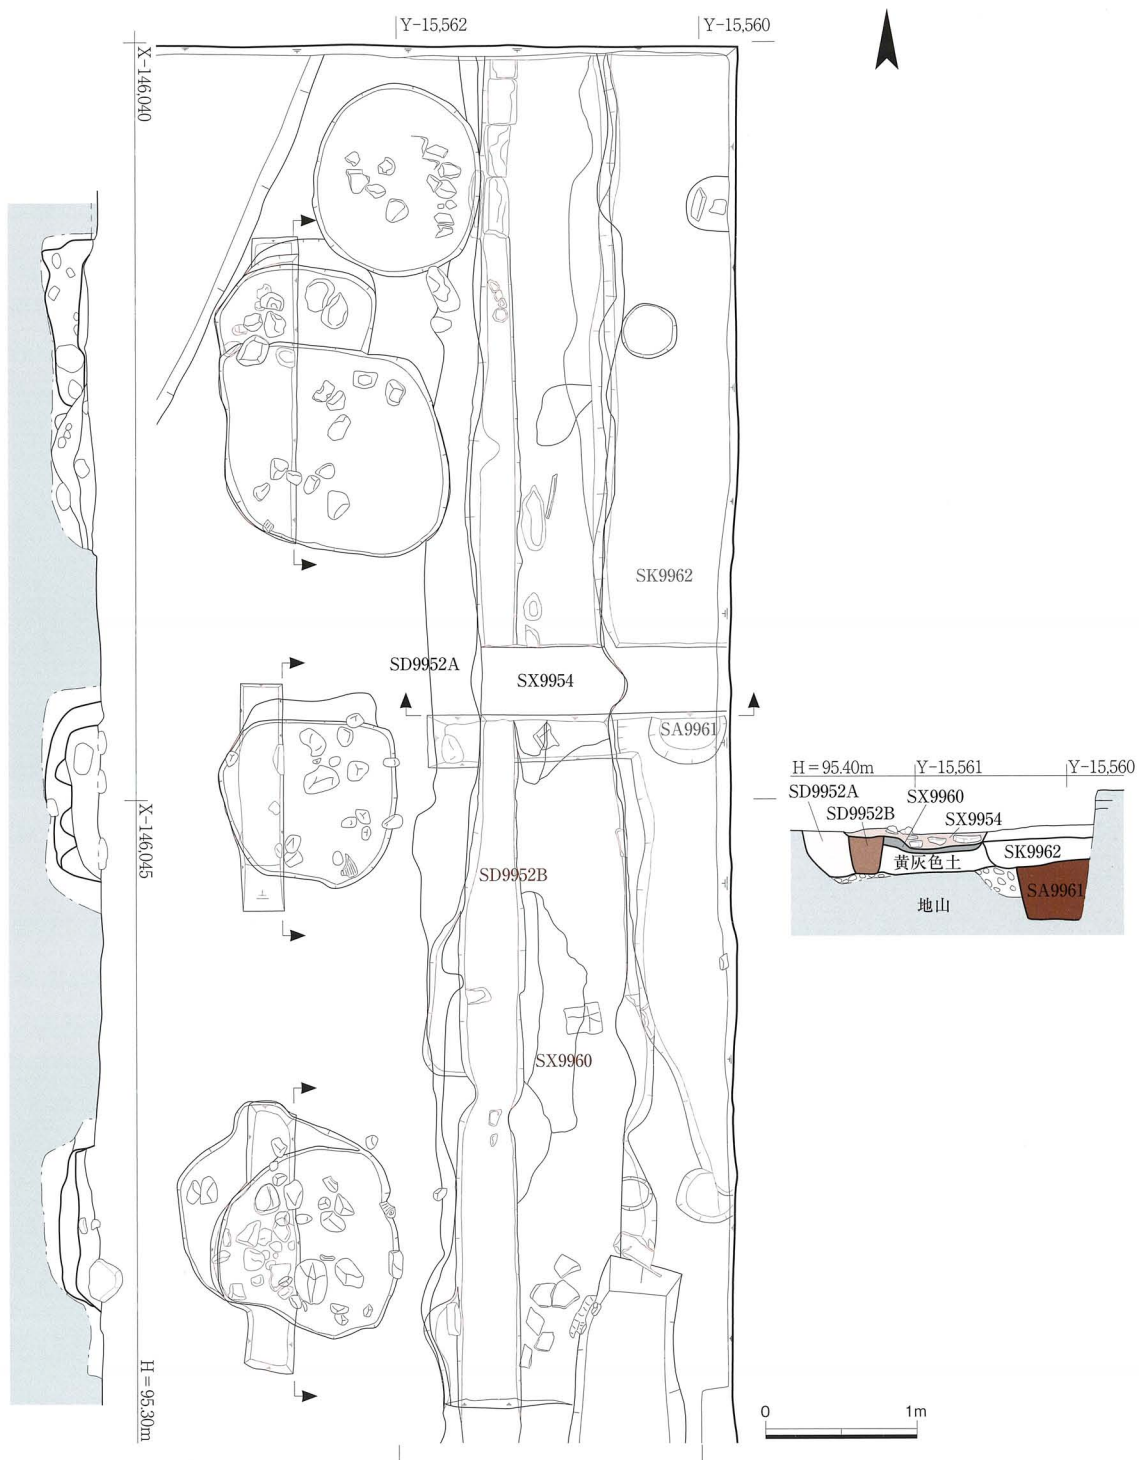
第10図 東面回廊東辺 遺構平面図・断面図 1 : 50

基壇外装は、東西両側で部分的に凝灰岩の地覆石が残存しており、それ以外の部分では地覆石の抜取溝SD9951B（西側）・SD9952B（東側）を検出した。また、南門・南面回廊と同じく、先行する地覆石抜取溝SD9951A・SD9952Aを確認しており、検出した地覆石は造営当初のものではなく、改修後の遺構であることがわかる。SD9951A・SD9952AはSD9951B・SD9952Bよりも約1石分内側にあり、それぞれの東西幅は5.8m・6.2mとなる。西側の抜取溝SD9951Bは調査区の北端付近で直角に西に曲がり、ここが回廊の東北の入隅であることがわかる。

も北の柱穴は後世の攪乱により破壊されており確認できなかった。柱間寸法は、梁行3.3m（11尺）、桁行は南端が3.3m（11尺）で、それ以外は2.9～3.3mと均一ではない。礎石据付穴は一辺1.1mの隅丸方形で、5～20cmの根石が残存するが、礎石そのものは失われている。埋土には遺物がほとんど含まれておらず、据付・抜取の年代は不明である。また、礎石据付の改修痕跡は認められなかった。

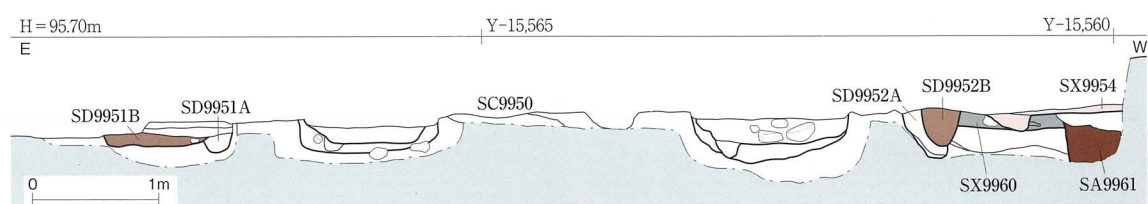
第11図 東面回廊基壇土断面図 1 : 60

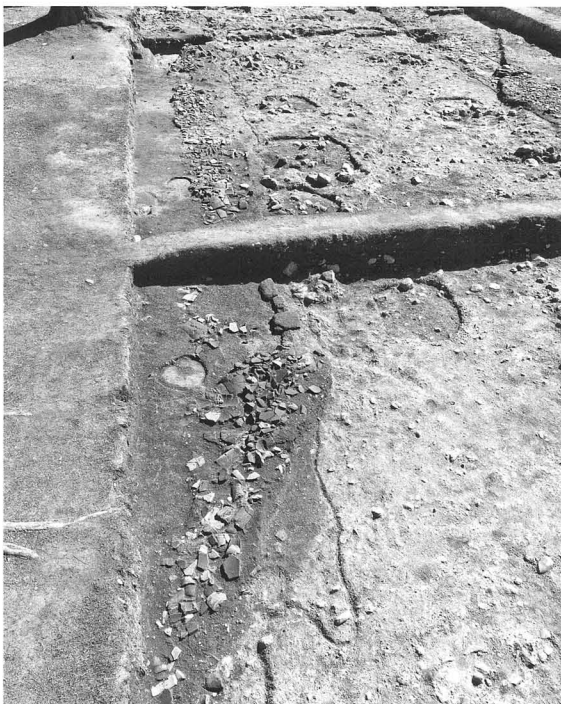
第12図 東面回廊東側瓦溜（北から）

基壇外装抜取溝の上面には焼土面SX9960およびそれを覆う炭層があり、その上に鎌倉時代の軒瓦を含む溝状の瓦溜SX9953（西側）・SX9954（東側）が載る。SX9960は東面回廊の東側では顕著に認められるが、西側では確認できなかった。この焼土面SX9960は、残存する地覆石上面と同じレベルで地覆石の内側（＝回廊基壇側）にも広がっており、外装抜取溝SD9952BはSX9960を掘り込んでいた。すなわち、基壇外装の上部（羽目石以上）がすでに失われていた状態で火事などで周囲が焼け、その後地覆石を抜き取っていることがわかる。瓦溜SX9954はこの抜取溝SD9952Bを覆うように広がっている点が注目される。なお、回廊東側のSX9954からは奈良時代の軒平瓦（第24図16）と鎌倉時代の軒平瓦（第24図35）が集中して出土している。

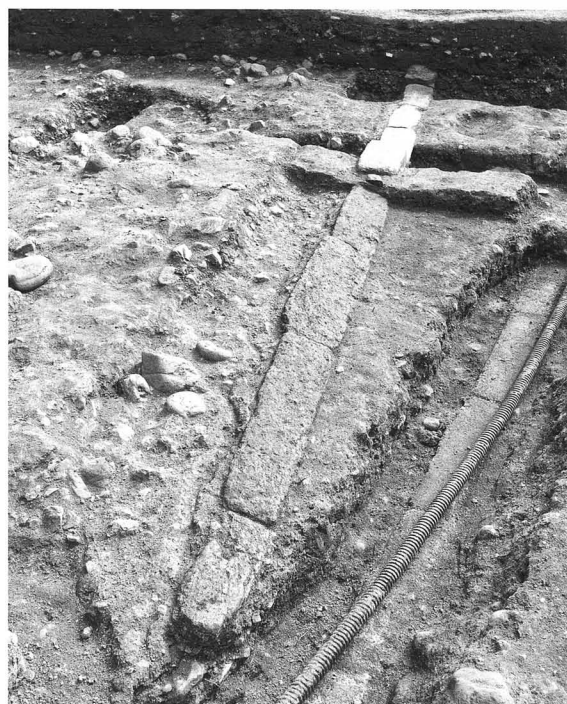
第13図 東面回廊西側基壇外装（北西から）

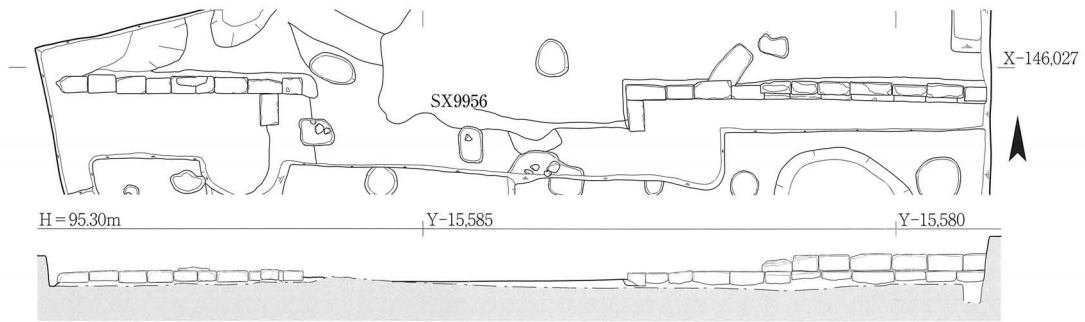
第14図 北面回廊南側基壇外装地覆石・羽目石 平面図・立面図 1 : 80

基壇外装は、凝灰岩の地覆石と羽目石が良好な状態で残存し、中央部に回廊内側への階段SX9956の地覆石が突出する。地覆石は幅15～20cm、成10～15cm、長さ20～40cmで、その上に幅12～15cm、成18cm、長さ28～43cmの羽目石を並べる（第14図）。葛石や束石は確認できなかった。階段SX9956の地覆石は東西1石ずつ残存し、心心間寸法は3.9m（13尺）である。

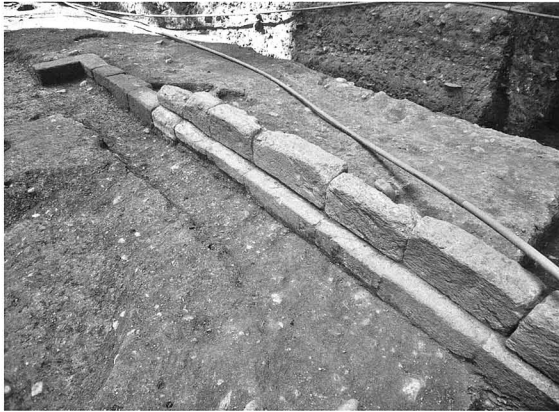
第15図 北面回廊南側基壇外装（南東から）

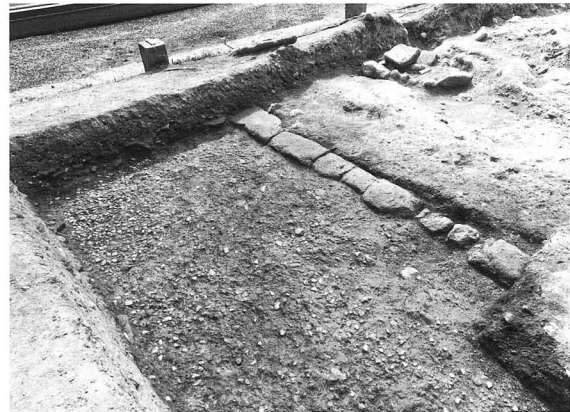
第16図 礫敷舗装面SX9949（北東から）

**礫敷舗装面SX9949** 東面回廊SC9950の外（東）側で検出した礫敷面。径1cm程度の小礫を敷き詰めて舗装している。回廊の外側のある一定範囲の舗装を示す。この礫敷は地覆石東際から広がっており、基壇外装の外側に雨落溝が設けられていなかったことがわかる。

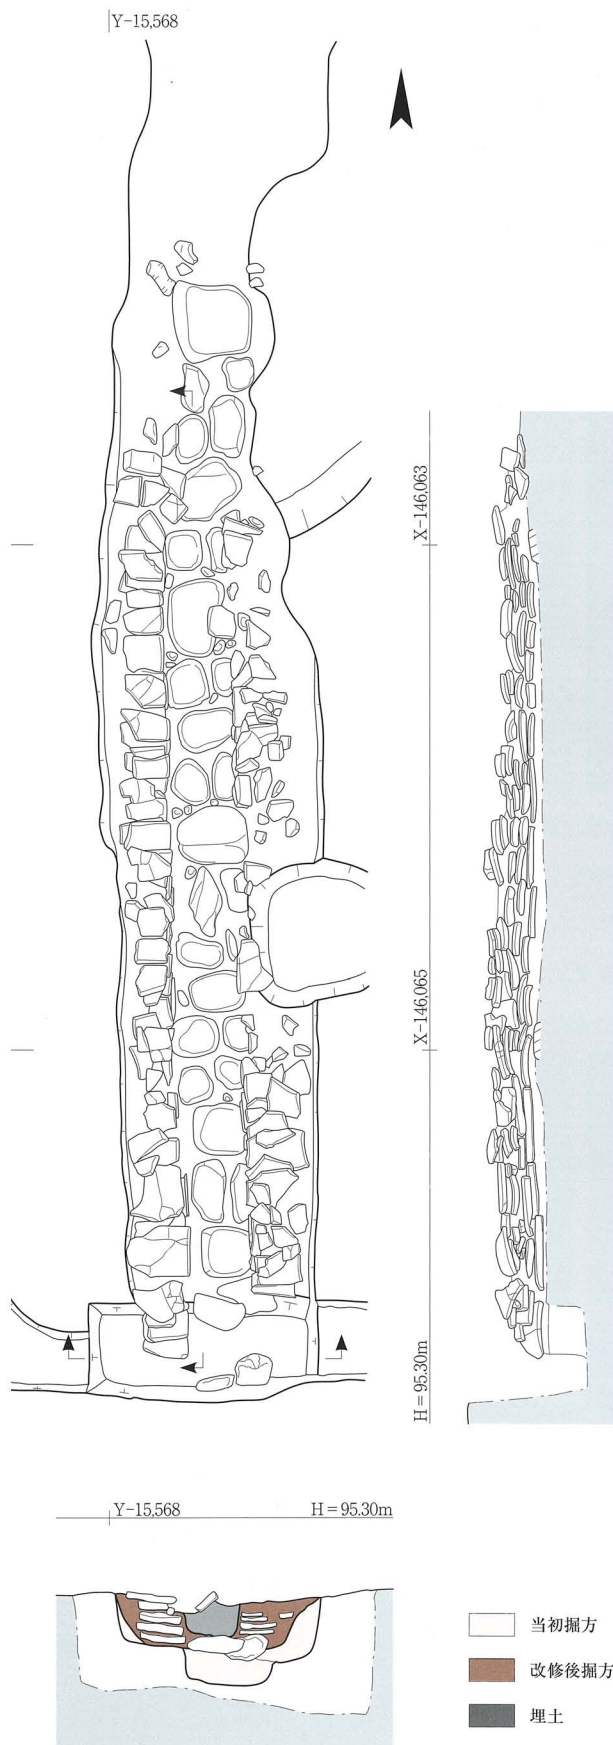
第17図 暗渠SD9944 平面図・断面図・立面図 1 : 30

**暗渠SD9944** 回廊東南隅部で検出した南北方向の瓦積溝。回廊内の排水のために設けられた暗渠である（第17～20図）。幅は0.8mで、底面に河原石を並べ、側面は平瓦を丁寧に平積みする。断割調査の結果、現在の瓦積の外側に古い抜取溝があり、造営当初の暗渠は内法幅が現在よりも広く、その後幅を狭めて瓦積に改修したことがあきらかとなった。当初はおそらく側面も石積だったものと考えられる。回廊内側の雨落溝からの水を受けていたとみられるが、雨落溝自体は検出していない。

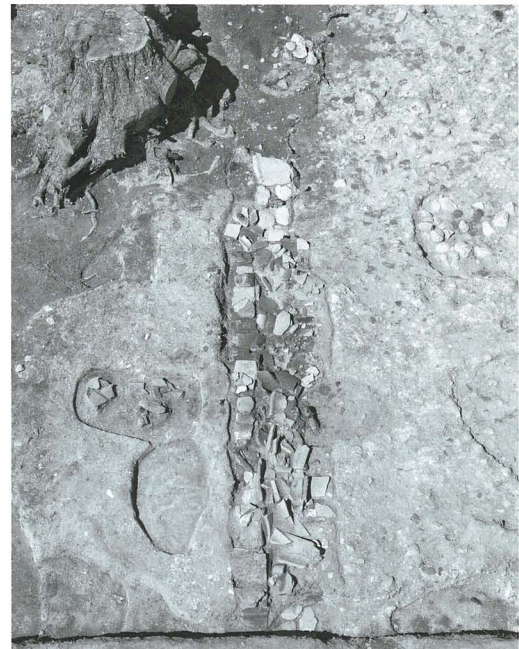
第18図 暗渠SD9944 (南から)

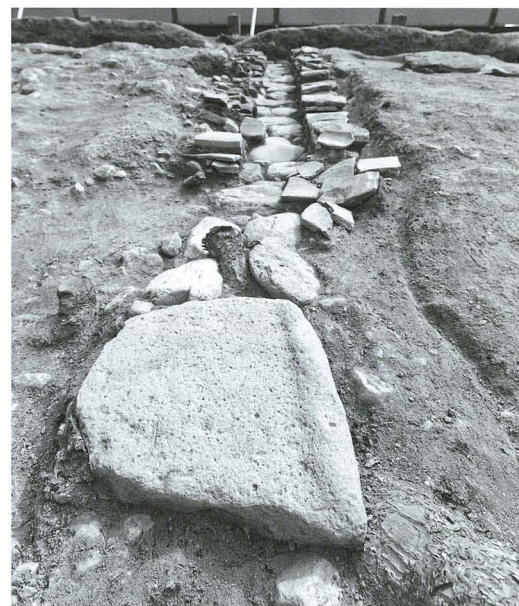
第19図 暗渠SD9944完掘状況 (北から)

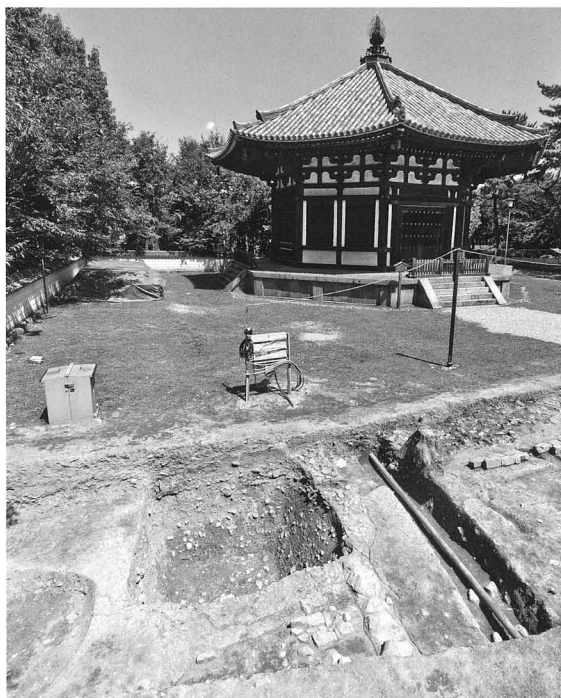
第22図 土坑SK9970（南西から）

**土坑SK9970** 調査区西端で検出した大土坑（第22図）。平面は2.4m×2.7mの矩形で、深さは2.6m。壁面を厚さ3～5cm程度の粘土で塗り固めていた。埋土には現代のごみが大量に投棄されており、最終的にはごみ穴として埋め立てられている。興福寺長老の話によると、第二次世界大戦中、北円堂周辺に防空壕があったといい、この土坑がその遺構である可能性がある。
