名古屋城大天守台西側の石列を巡って

村木 誠

Discussion over the stone rows discovered next to the foundation of Oo-tenshu (the Large castle tower)

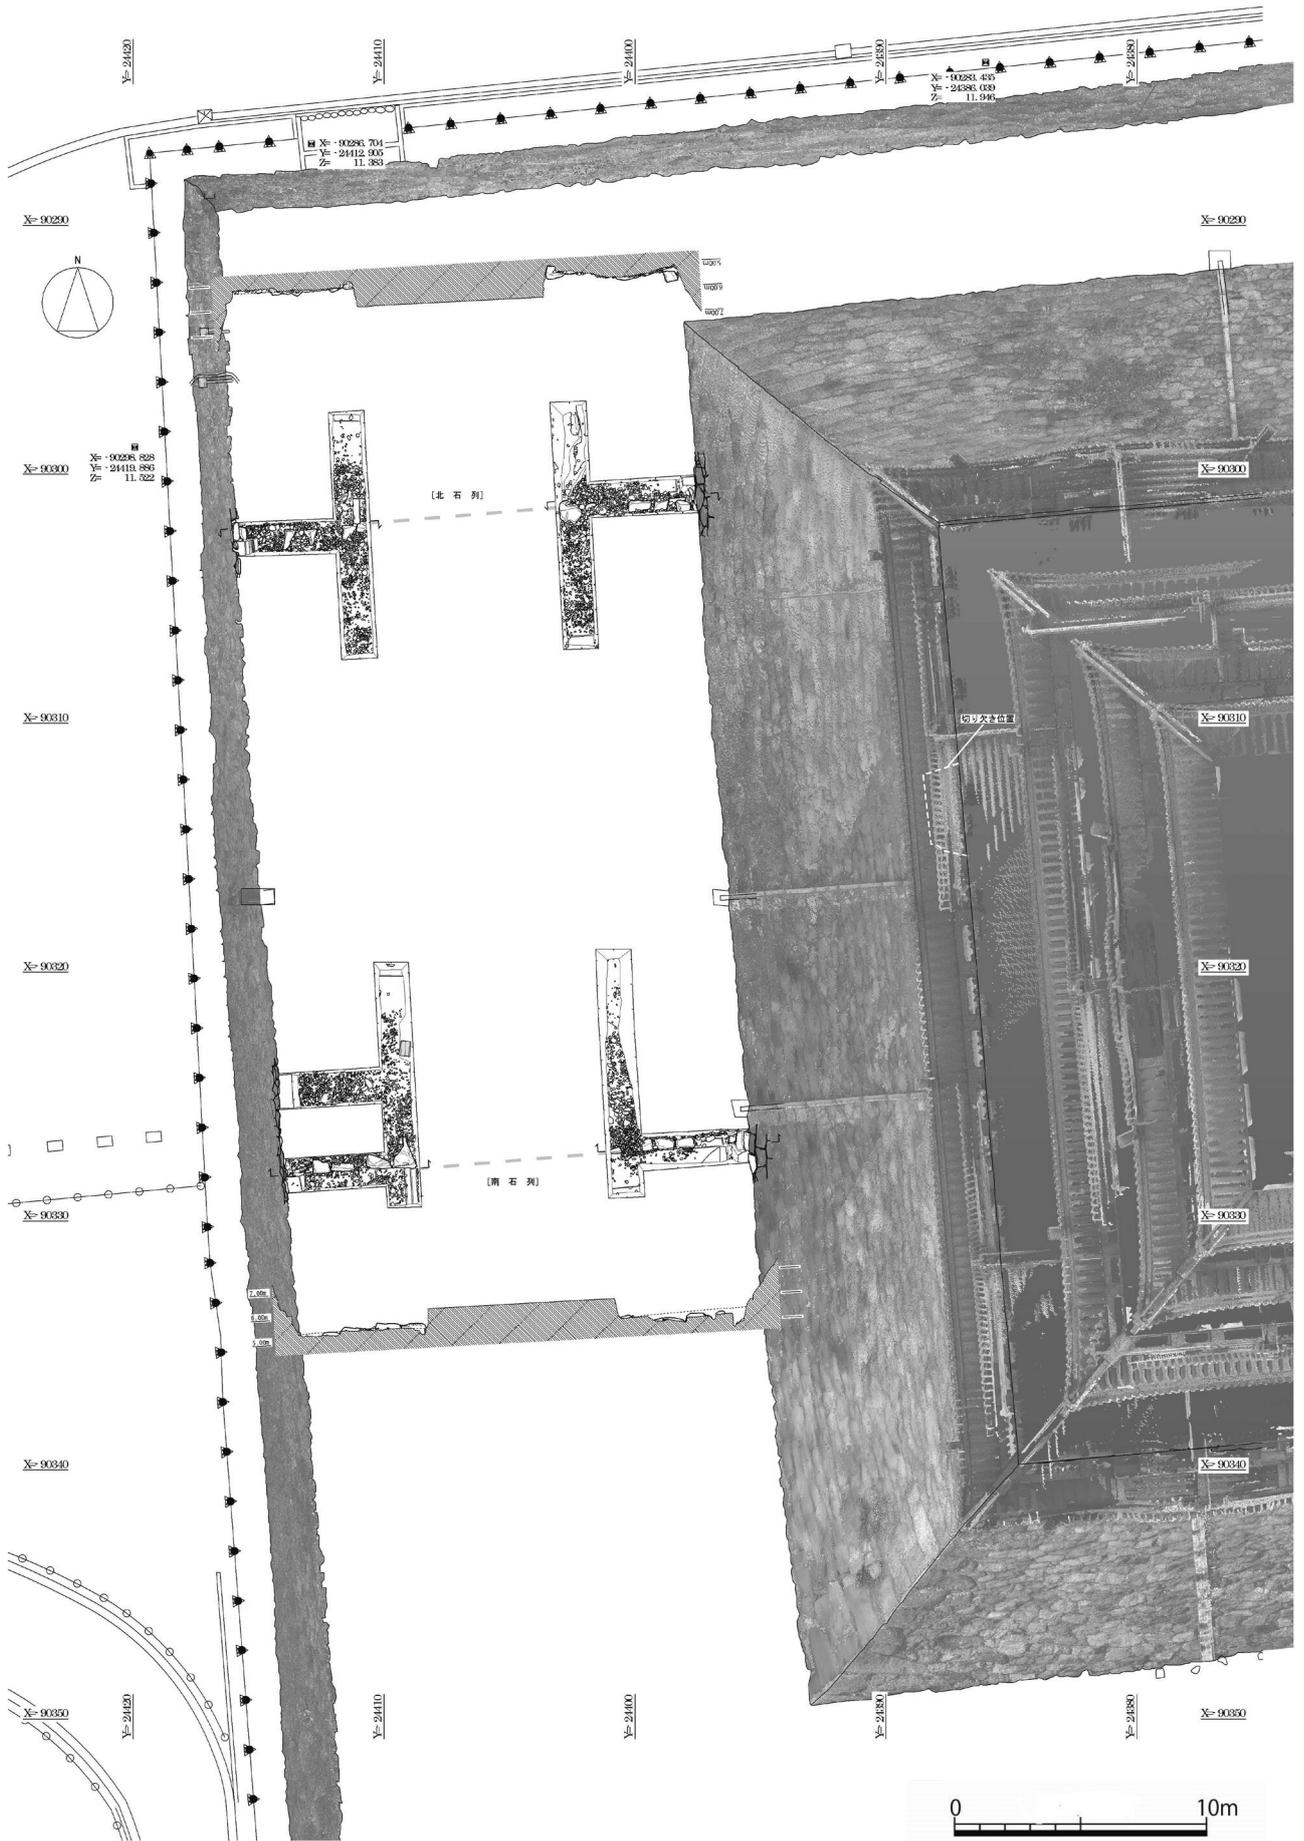
図1 内堀内石列平面図(二橋他 2023 一部改変)

天守台西側の内堀内で東西方向に約 26m の間隔を持ち、平行して延びる2条の石列が検出された。北側の石列の石材はいずれも北側に面をなし、南側の石列は南側に面をもつ。

石列を構成する石材は、いずれも築城期と判断している盛土内に設置されているか、その盛土の造成前に設置されており、「構築時期は築城期に近い時期」と判断されている。大天守台西面の直前から、内堀御深井丸側石垣の前面まで内堀を横断するものと想定され、その長さは北が 16.0m、南が 15.3m である。石列は大天守西面の石垣とは組み合っており、また西端は内堀御深井丸側石垣に接していない。いずれの石列も西端で折れるような様子は見られない。

平面的な位置としては、天守台石垣の西面に見られる「切欠き」⁽²⁾は、この石列のちょうど中央部付近にあたる。

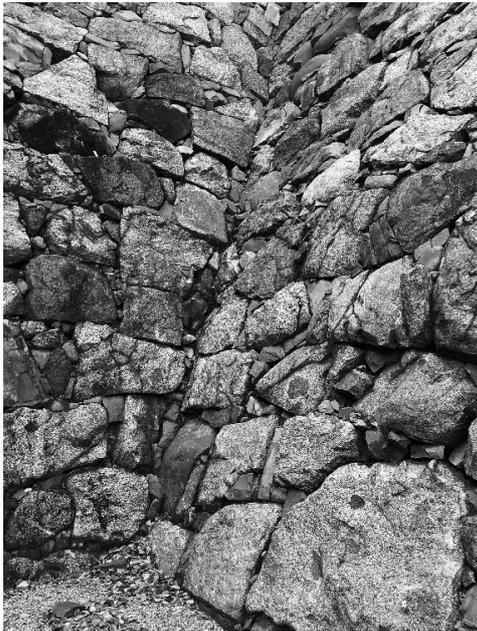
写真1 大天守と橋台東面入隅部
(右：大天守南面、左：橋台東面)
すべて大天守南面が先に築かれる

橋台と大天守がなす入角部は、本丸側（東面）では先に築いた大天守台の前面に石材を積み上げ、その隙間を角礫等で埋めている状況が確認できる（写真1）。一方で、内堀側（西面）の

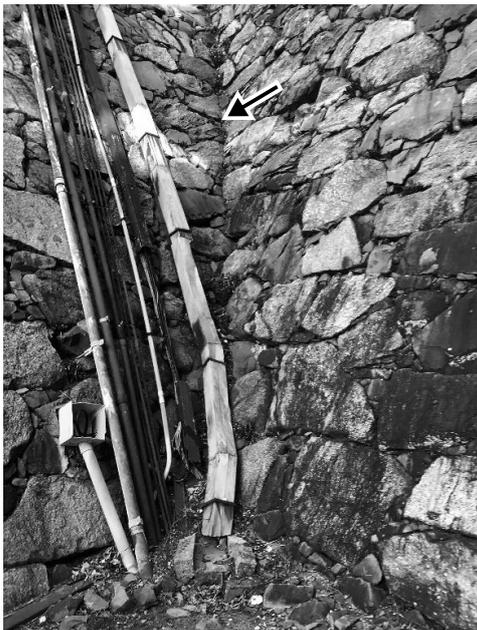
写真2 大天守と橋台西面入隅部
(右：橋台西面、左：大天守南面)
矢印部分までは組み合い、それ以上は大天守が先に築かれる

入角部を見ると、標高 15m 以下の下半部分（概ね大天守台の本丸側石垣の基底部分の高さまで）は、それぞれの石垣面の石材が互いに入る部分があり、組み合っているように観察される一方、上半部分については、本丸側と同様、組み合っておらず、天守台石垣の前面に礫を詰めている。

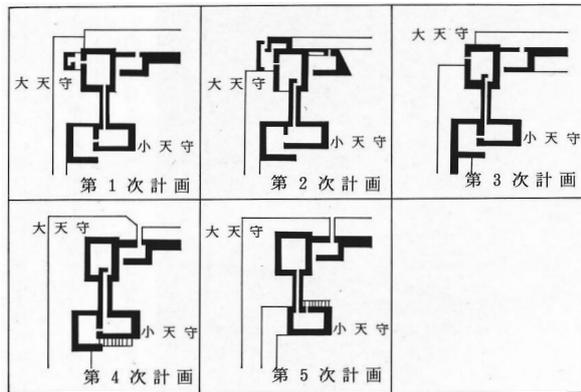
図2 内藤氏の第1～5次計画模式図
(高田 2001 より転載)

城戸のこのような先駆的な研究を踏まえ、更に詳細に検討したのが内藤昌である（内藤1985）。内藤は、絵図類を①中井家蔵「なこや御城惣指図」、②「名護屋初築之図」などの兵学図、③「名古屋城普請町場請取絵図」などの普請図、④中井家蔵「なこや御城之指図」に分類したうえで、絵図に示された縄張り等を比較

検討した。現状遺構との比較の上、①～④をそれぞれ第一次計画～第四次計画とし、現状を第五次計画とする計画変更があったとした⁽⁵⁾。

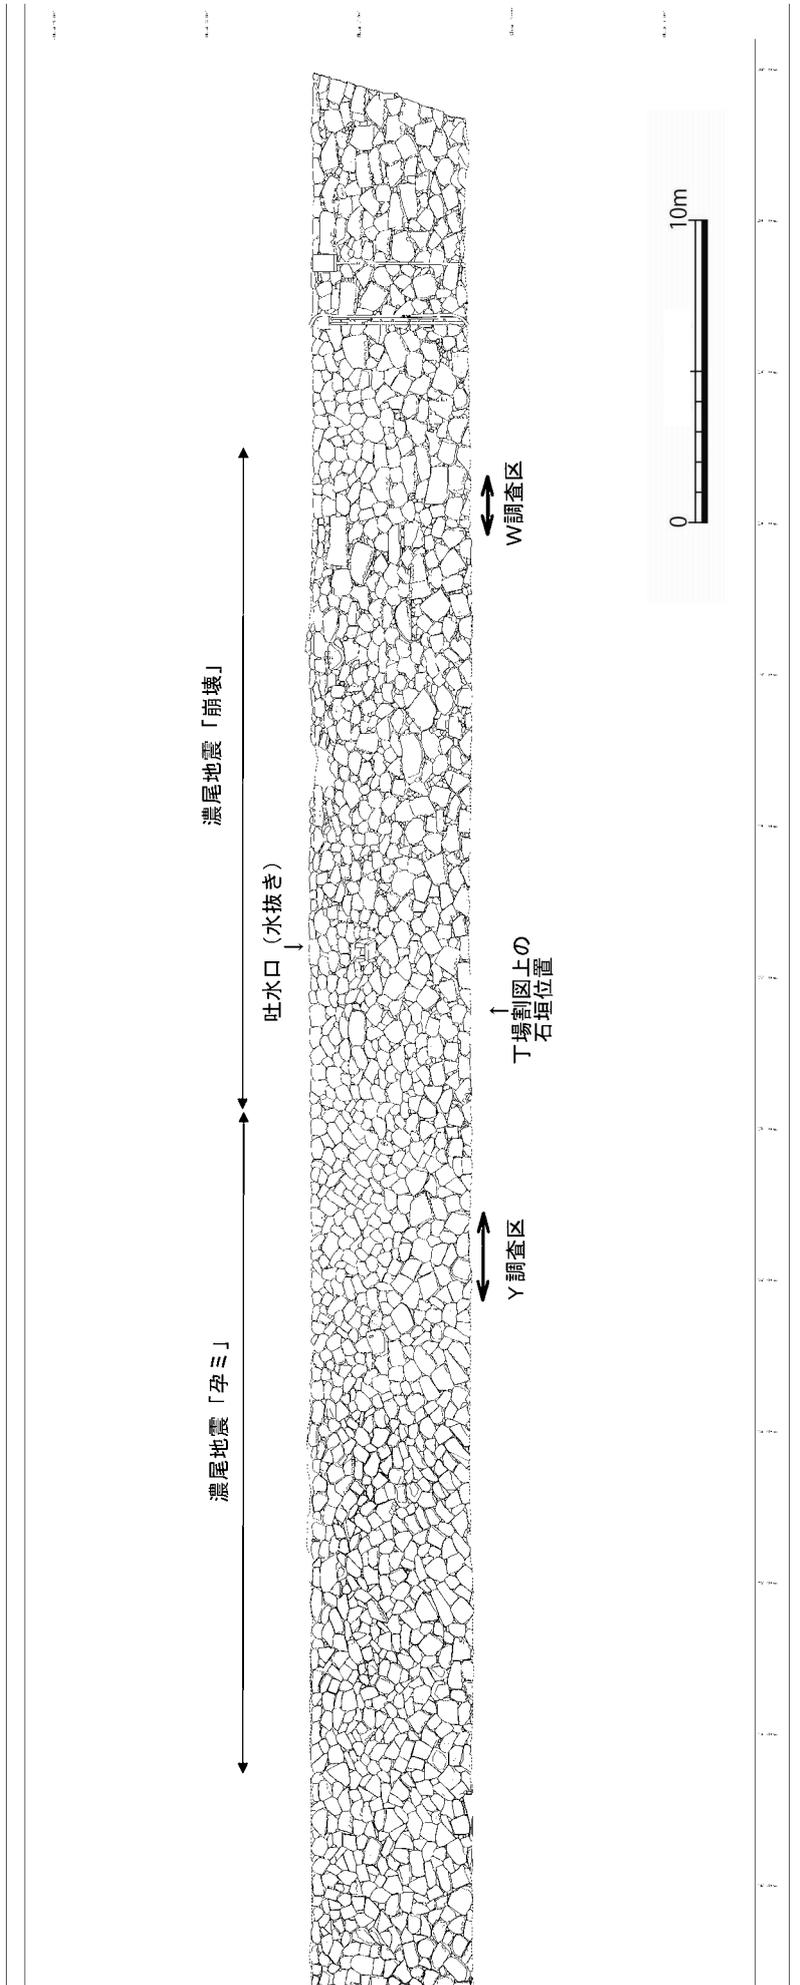
図3 内堀西辺御深井丸側石垣立面図 北部 (1/250)

城戸によると、この目地は「水抜き」の北側にあたるといふ。「水抜き」は、現在も見られる石樋のことと思われるが、現状では、立面図（図3）に示した通りその位置に明確な目地を認めることができない（名古屋城2023）。

に特定できないものの、図の中で、落し積みで間詰石がない部分は濃尾地震後の積み直しの可能性が高いと思われ、城戸や後藤が目地らしき痕跡を確認したと思われる段階でも、当該部分に近世期の石垣は残されていなかったと考えられる。
