第5節 沼田城の破城について

第1項 「沼田城破却記」にみえる破城の状況

第2項 「中根家所蔵 上州沼田城図」にみえる破城の状況

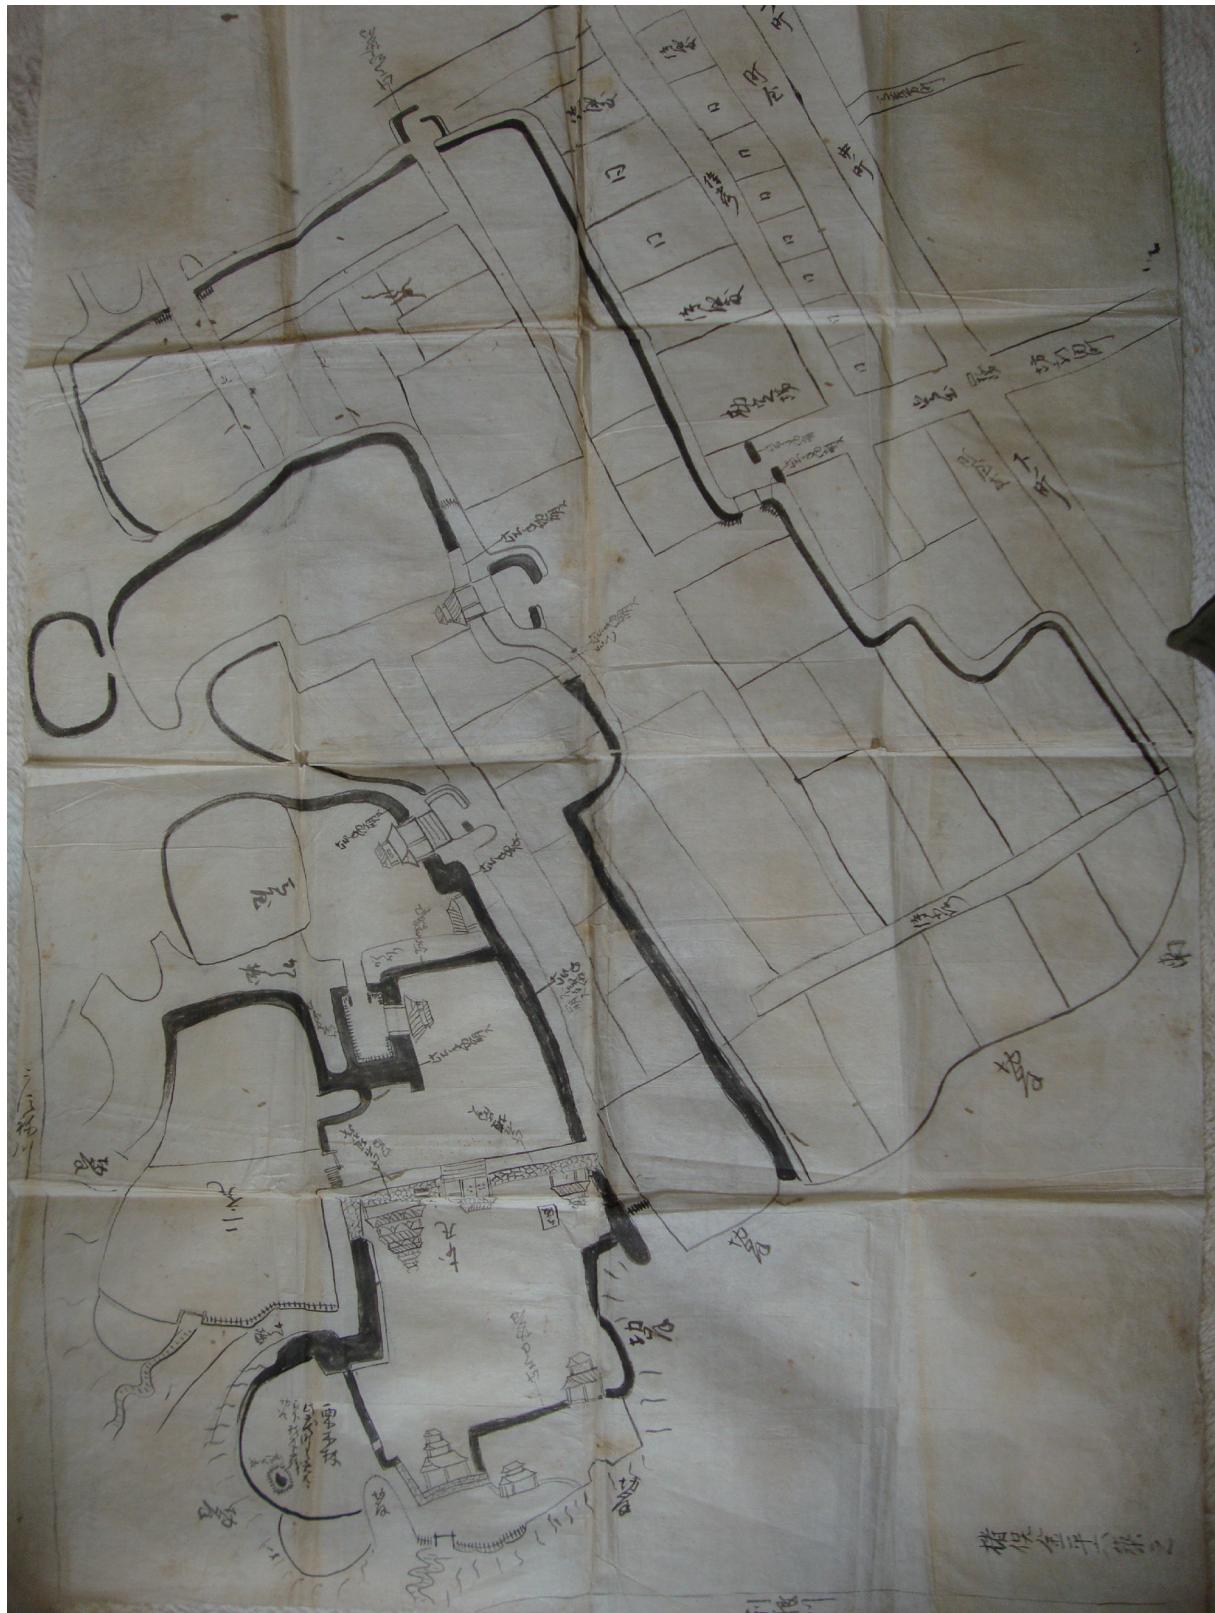
第178図 中根家所蔵 上州沼田城図

絵図は、57.0×83.0cmで、沼田城外曲輪までと城下町の一部を描く。曲輪の構成は、本丸、本丸の北側に古城、本丸の東に保科曲輪あるいは二の丸と呼ばれる南北に長い曲輪、枠形を抜けて東に二の丸あるいは馬出しと呼ばれる半円形の曲輪、枠形を抜けて南側に東西に長い三の丸、その外側に広い面積の外曲輪が配され、南側に大手口の枠形が開かれる。本丸内は天守、門、南東隅と北西隅に櫓を描くが、御殿を描かない。「上州沼田城図」は沼田城の石垣や土手の破壊について明確に指示されており、天和2（1682）年の沼田城破城時の作業指示のために作成されたものと考えられる。破城の指示は、天守等建物に対してではなく、石垣・土手に対してのみ行われている。絵図の指示は表33

取り壊した施設	指示事項	対応する「沼田城破却記」の記事表の番号
1	天守台石垣	此石垣、不残切崩	2
2	本丸石垣	此石垣崩ス	2
3	水ノ手曲輪土手	此土手切崩	10、20
4	古城栗木材	此度、町之者共ニ被下材木、不残切取	
5	二の丸枡形土手	此土手切崩ス、此土手切崩	
6	二の丸土手	此土手不残切崩ス、此土手切崩ス	
7	馬屋曲輪土手	此土手切崩ス	12、14
8	三の丸土手	此土手切崩ス	
9	大手口土手	此土手切崩ス	
10	外曲輪東馬出	此馬出シ切崩	11
