興福寺北円堂南門・回廊の調査(平城第483 次)

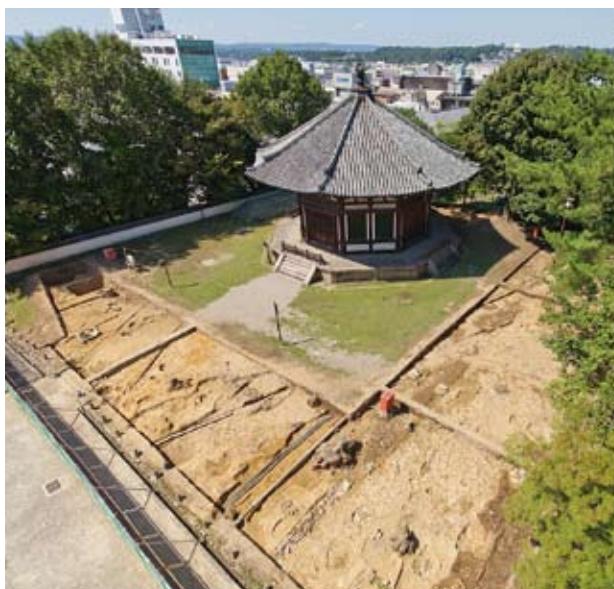
調査区全景（南東から）

調査の結果、凝灰岩製の基壇外装（地覆石）や礎石抜取穴を検出し、東面回廊全域と南面回廊の東半分、北面回廊の一部の遺構が残存していることを確認しました。南門より西側は、遺構面の削平が著しく、礎石の痕跡などは確認できませんでしたが、わずかに南門の基壇外装抜取溝を確認し、基壇の規模を推定することができました。検出した遺構を整理すると、回廊全体の規模は、東西150尺（約43m）、

南北147尺（約43.5m）となり、『興福寺流記』に記された北円堂回廊の規模に一致します。南門は柱位置などはわかりませんでしたが、基壇の規模は東西37尺（約10.9m）、南北27尺（約8.1m）と推定できます。

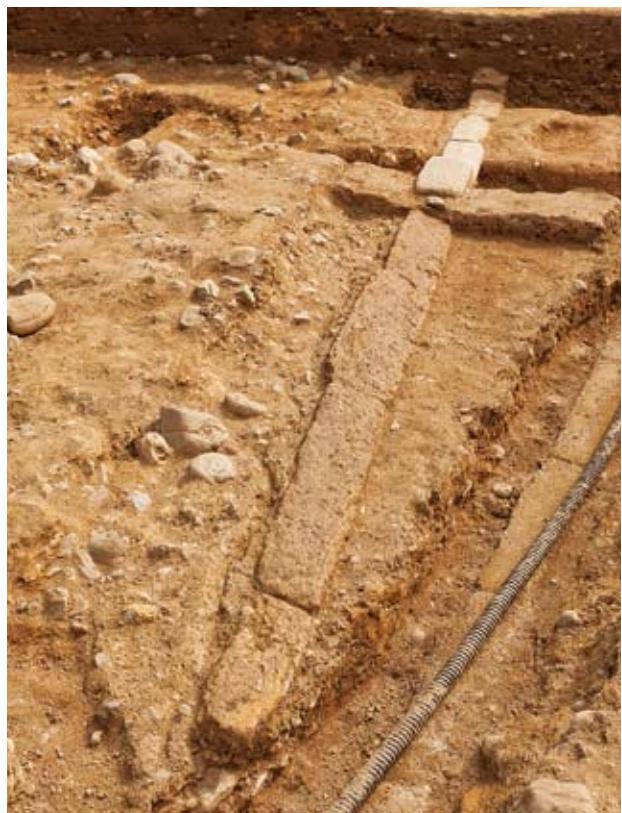
東面回廊の凝灰岩製地覆石（北西から）

基壇外装を注意深く掘り下げていくと、検出した地覆石の内側に、古い地覆石の抜取溝を確認しました。つまり、検出した地覆石は、造営当初のものではなく、再建後のものだったわけです。石材が凝灰岩であることとあわせると、地覆石は永承火災後に再建されたものと考えられます。更に、この地覆石の内外では、火災によるとみられる焼土面や炭混りの土が広がっていました。地覆石の一部は、この焼土面を掘り込んで抜き取られていました。以上のこととあわせると、回廊は永承火災後に再建され、治承火災によって焼け、その後は再建されていなかった、と考えることができます。
