## 興福寺西室の調査(平城第516次)

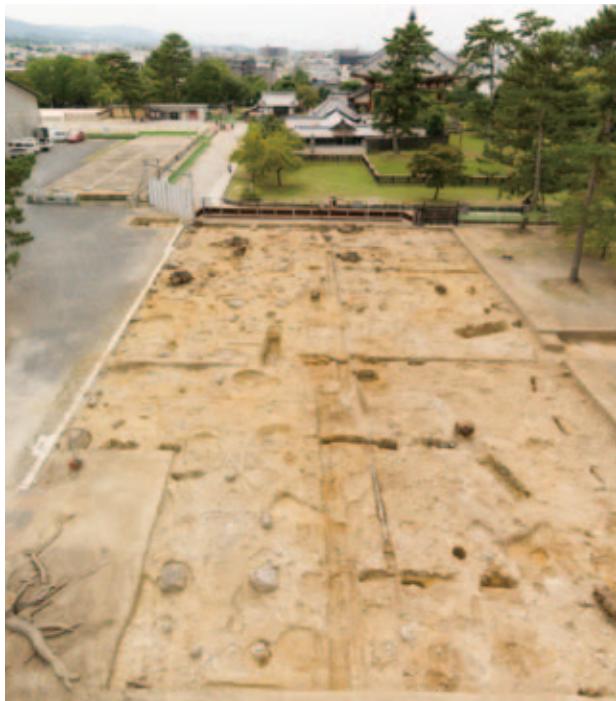
調査区全景(北から)

調査の結果、西室の礎石および礎石据付穴・抜取穴、基壇外装等を確認しました。礎石は大きさが1m前後の安山岩の自然石で、8石が創建当初の位置を保っていました。7度の再建の際に、創建建物の位置・規模を踏襲していたことがわかります。また、桁行の各柱間に2基ずつ、間柱または床東とみられる小型の礎石および礎石据付穴・抜取穴を確認しています。

調査区内では、西室のうち桁行7間×梁行3間分を検出しました。建物規模を復元すると、南北約62.7m、東西約11.8m、桁行10間×梁行4間、柱間寸法は桁行の南端2間が約16尺、以北が約22.5尺等間、梁行は約10尺等間になります。『興福寺流記』等の資料から桁行11間に復元されてきた従来の復元案

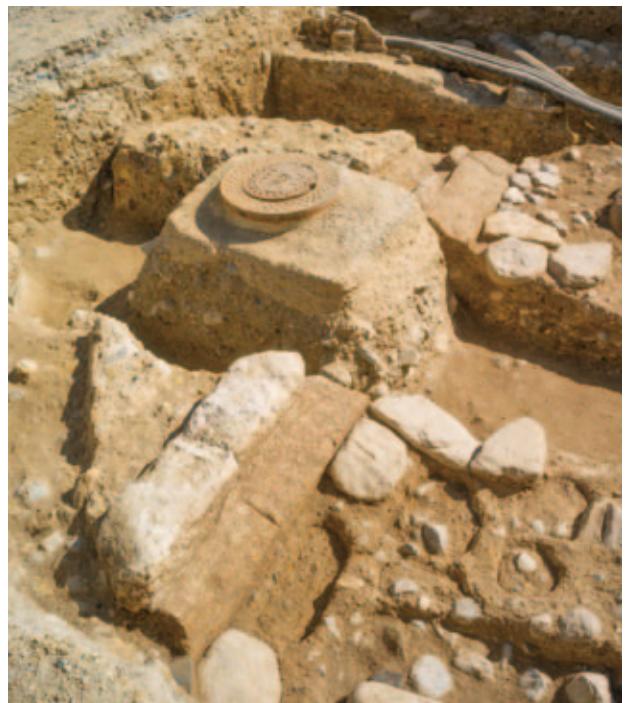
西室基壇外装(南西から)

調査区南東の拡張区では、西室の基壇外装と雨落溝を確認しました。基壇外装は凝灰岩製で、地覆石と羽目石が残存します。これにより、基壇の南東隅が確定しました。建物から基壇の端までは、南面で2.1mです。東面は地覆石の外側が削られていましたが、2.2mに復元できます。また、基壇の高さは約45cmに復元できます。
