# 興福寺中室・経蔵・鐘樓の調査(平城第559次)

興福寺では現在、「興福寺境内整備基本構想」(1998年)にもとづき、寺観の復元・整備が進められています。これにともない奈良文化財研究所では、中金堂院や南大門、北円堂院、西室等の発掘調査を継続しておこなってきました。今回の調査は、中室・経蔵・鐘樓を対象とするもので、調査期間は2015年10月2日から2016年1月15日まで、調査面積は計835.5㎡です。

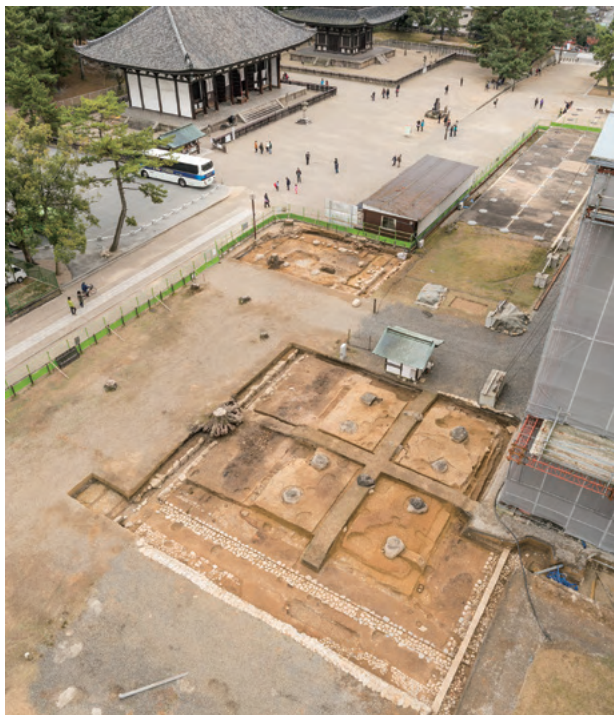
経蔵(手前)・中室南端(奥)調査区全景(北西から)

残存する礎石は、一部動かされているものもありましたが、多くは創建当初の位置を保っており、再建の際にはその位置や規模を踏襲していることがわかりました。建物の規模は、中室が東西約12.4m、南北約62.8m、経蔵が東西約6.5m、南北約10.1mです。鐘樓は部分的な調査のためはっきりしませんが、経蔵と同規模だったとみられます。また中室は、西室とほぼ同規模であるものの、柱の配置が異なり、一部屋の大きさが違っていたと考えられます。

建物の周辺の様相についても、新たな知見が得られました。経蔵・鐘樓の北では、東西方向に延びる幅約50cmの石組溝と幅1.3m以上の玉石敷が、経蔵の西では、南北方向に延びる幅約2mの玉石敷が見つかりました。石組溝は、講堂周辺の排水のための溝、玉石敷は、建物どうしを結ぶ通路の可能性があります。

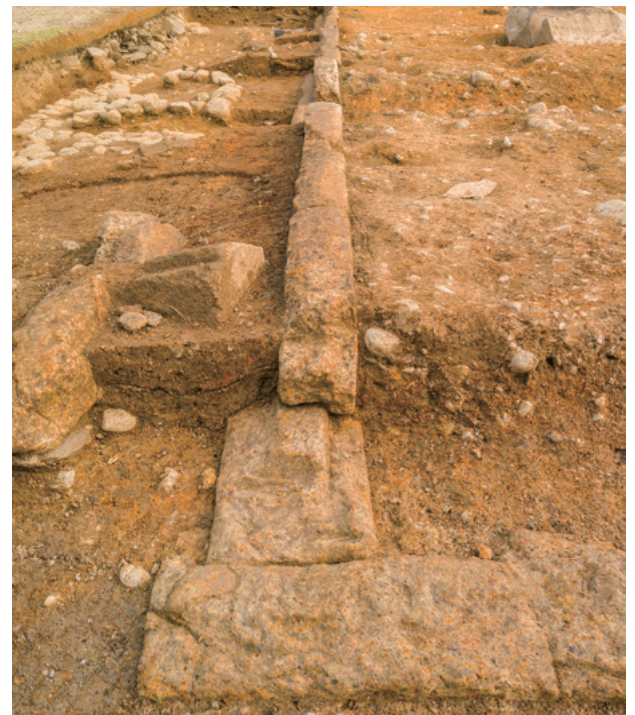
中室北面の創建期基壇外装(西から)

調査の結果、中室・経蔵・鐘樓の礎石やその据付穴・抜取穴、基壇外装等を検出しました。特に中室では、創建期のものとみられる凝灰岩製の基壇外装

が、非常に良好な状態で残っていました。
