# 5年間の発掘調査成果

群馬県教育委員会文化財保護課 橋本 淳

史跡上野国分寺跡は、群馬県高崎市東国分町・引間町、前橋市元総社町にまたがって所在する。天平 13 年(741)の聖武天皇の詔によって、国ごとにつくられた国分寺の一つである。寺域が地割としてよく整い、2 基の土壇や礎石が残存するとして、大正 15 年(1926)10 月 20 日に 62,092㎡が国史跡に指定された。

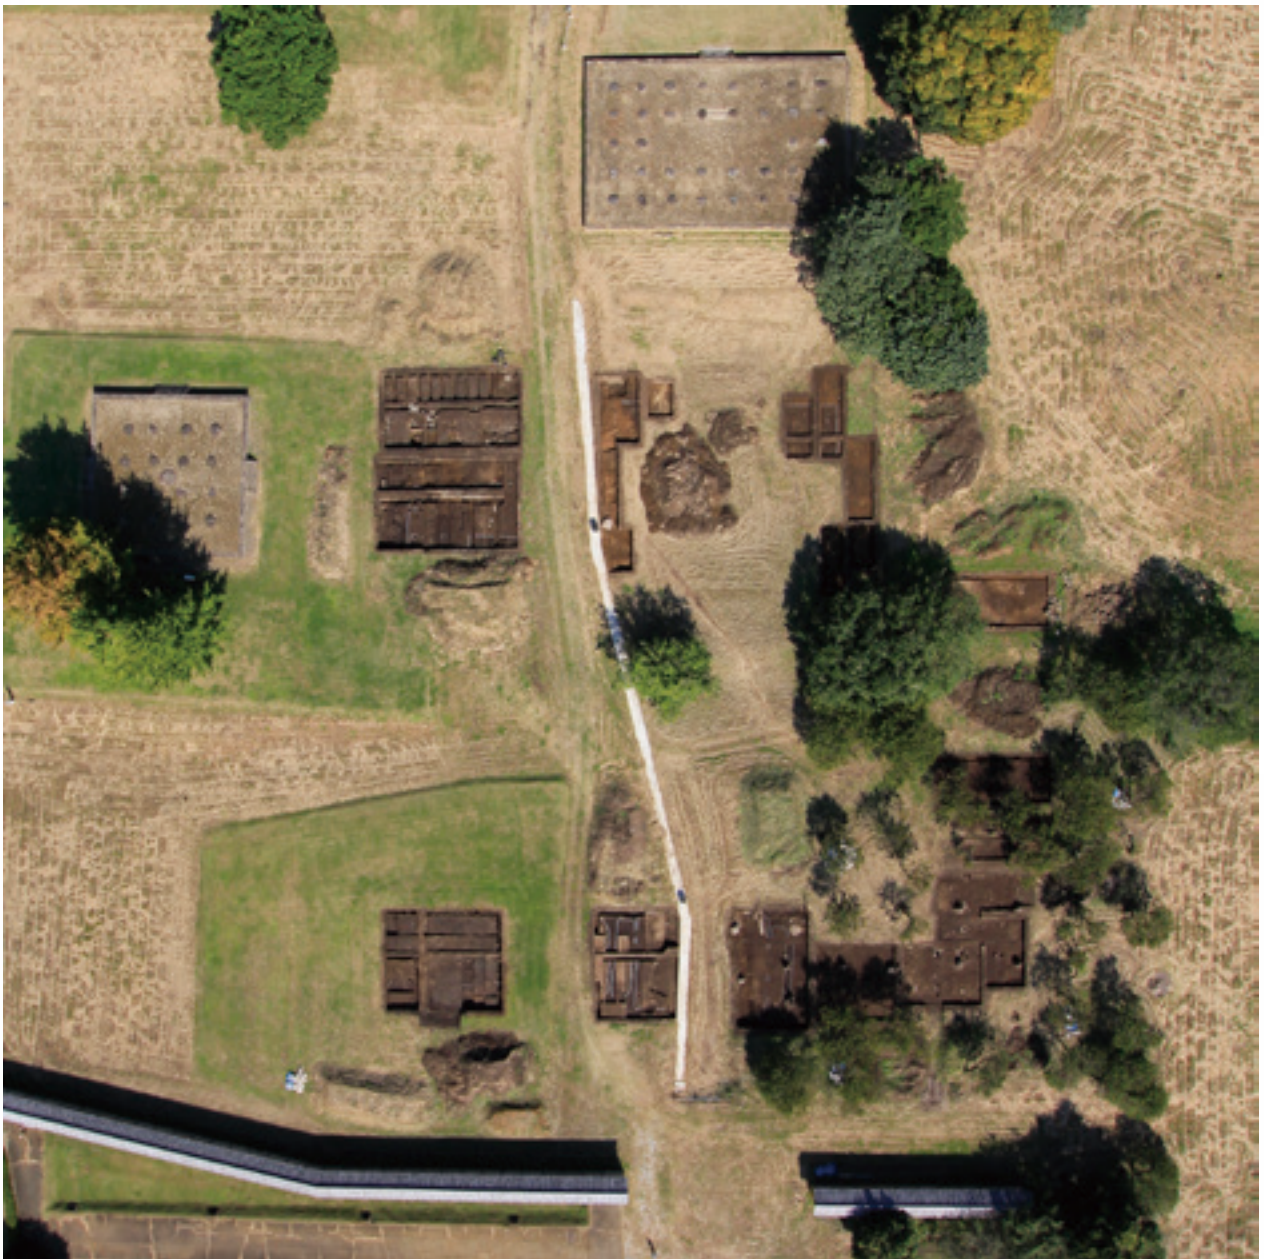
上空から見た主要伽藍地区(上が北)

西に塔、北に金堂として復元された基壇がある。その金堂(現講堂)基壇の前面、塔と並ぶ位置で本来の金堂が見つかった。その西の調査区では、南から伸びる西面回廊が塔の東で屈曲し、金堂へと向かっている。

(3)金堂 金堂(現講堂)基壇の前面、塔の東側の位置で、本来の金堂の北東角にあたる掘り込み地業を発見した。見つかった範囲は東西 12 m、南北 13 m ほどだが、東縁から 25 m ほど西側の調査区でも北縁部分が確認されている。かなり削平を受けているため、確認された掘り込みは 15 cm ほどとあまり深くはないが、硬く明瞭な版築層が確認できた。版築土中からの瓦の出土は皆無で

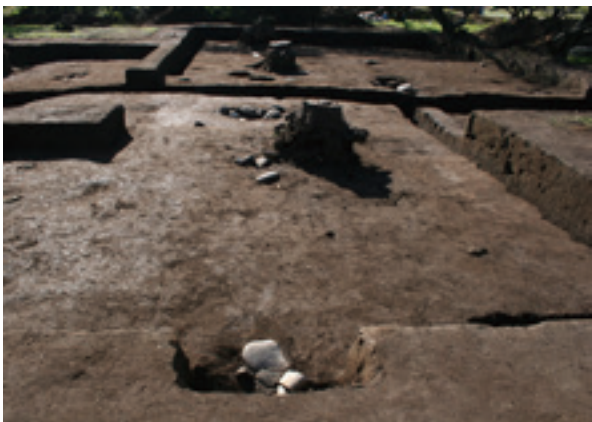
回廊南東部の根石列(北から)

(2)回廊 部分的ではあるが、東西南北の 4 面すべての掘り込み地業を確認した。特に南東部はもっとも残りがよく中門から東に 25 m ほど伸び、さらに北へ直角に折れ曲がって伸びる版築層と、その上面に逆 L 字状に並ぶ根石列を確認した。根石は内側柱列にあたるもので、それぞれ約 3 m(10 尺)間隔で配置されており、桁行が 10 尺等間であることが分かった。また、西面回廊で外側柱列の根石列が検出され、図上復元での位置から推察すると梁行 15 尺の単廊の可能性が高いと考えられる。また、回廊外縁に沿うように、版築を壊して形成された瓦廃棄層が見つかっている。土層中からは大量の瓦が出土することから、回廊倒壊後に落下した瓦を埋めて整地し直した跡と考えられるが、その土層上位に浅間 B テフラ(1108 年降下)の堆積が認められる。さらに、1030 年に作成された「上野国交替実録帳」には、中門と回廊が無くなっているとの記載が見られないことから、回廊は 1030 年～1108 年の間に倒壊したことが明らかとなった。また、塔の東側の位置で北面回廊を確認した。これ以北では回廊の痕跡が確認できないことから、回廊は金堂(現講堂)基壇には伸びていかないと考えられた。と同時に、北面回廊の先に本来の金堂が存在することを示唆した。

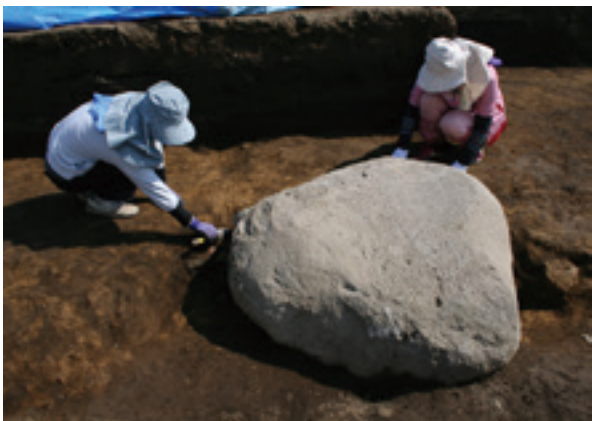
落とし込まれた金堂の礎石(南から)  
直径約130cmの大きな石。金堂の推定範囲内から見つかった。

あり、創建期でも早い時期に造営されたと判断される。掘り込み地業の規模は、伽藍中軸線と塔との心々線で折り返すことにより、東西 28.5 m、南北 19 mほどと推定される。講堂よりもやや小さい規模である。また、南西部では耕作の邪魔になるため穴を掘って落とし込まれたと考えられる礎石 1 個を再確認した。

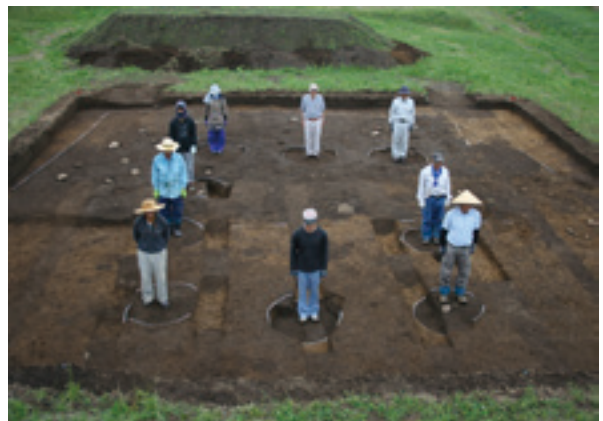
鐘楼と考えられる建物跡(南から)  
人が立っているところが柱穴の位置。北半の黒く見える土は、基壇建物の掘り込み地業。

(4)経蔵・鐘楼 第 1 期調査で確認されていた掘立柱建物 SB08 (第 1 期調査では性格不明とされていた) を、経蔵ないし鐘楼と想定して再調査を行った。SB08 は 3 間×2 間の南北棟の建物である。西面回廊の北延長線上にあり、新たな金堂が発見されたことで、金堂と講堂の中間の位置にあたることとなった。調査の結果、SB08 と同じ位置で新たに掘り込み地業を確認した。SB08 の柱穴が版築を掘り込んでいることから、基壇建物から掘立柱建物へと建て替えられたことが分かる。掘り込み地業の規模から基壇建物は 10 尺等間ほどの規模が推定でき、SB08 は 7 尺等間であることから、規模を縮小して建て替えている。経蔵・鐘楼が東西対に配置される例が多いが、掘立柱への建て替えに際し、梵鐘の重量に耐えられるよう柱間を狭めた可能性があるため、西側が鐘楼だったと考えている。

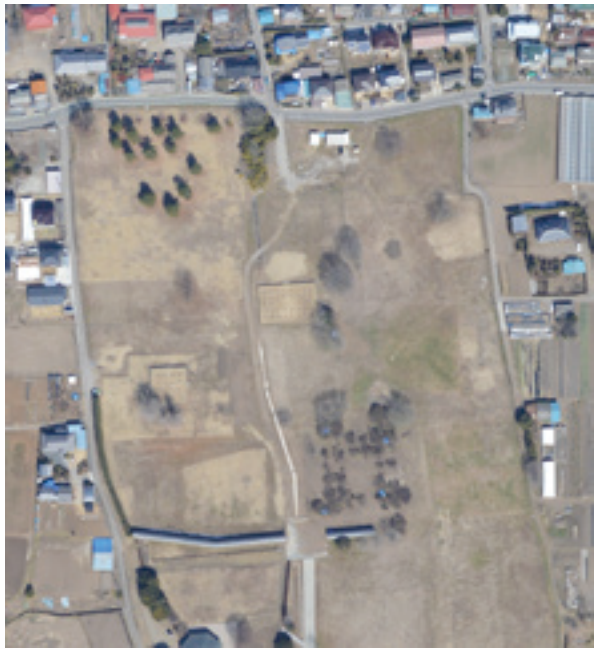
寺域全景（上が北）

寺域は史跡の指定理由にあるとおり、地割としてよく残っている。東・西・北辺は現道がその名残と考えられる。寺域を設定するにあたっては講堂の中心を基準点としているようで、北辺は講堂の中心から108m(360尺:1町)、南辺は南大門の中心が講堂の中心から123m(410尺:1町+50尺)、合わせると南北長は231m(770尺:2町+50尺)となる。東辺については東大門の礎石を中心と考えると、講堂中心から111m(370尺:1町+10尺)、西辺は108m(360尺:1町)となり、合わせて東西長219m(730尺:2町+10尺)となる。
