### 興福寺東金堂院の調査(平城第640次南区)

### 平城宮西北部の調査(平城第642次)

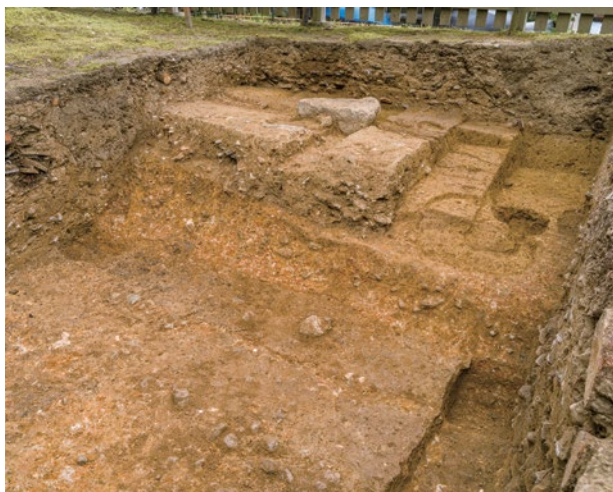
南面築地塀の高まりと柱穴(北西から)

調査を始めてすぐ、地表下30～40cmで、東西方向にのびる硬くしまった土の高まりを検出しました。この高まりを断割調査したところ、奈良時代の築地塀の積土と、後世に積みたした土とわかりました。また掘立柱の柱穴もみつかりました。築地塀の屋根を支えるための寄柱を立てた穴と思われます。築地塀本体の南端は調査区外にあるため規模は確定できませんが、現在の石垣上端を築地塀の南端と仮定すると、築地塀の下部幅は約2.7～3.0m(9～10尺)に復元できます。これは平城宮の外周の築地塀とほぼ同規模で、奈良時代の興福寺の壮麗さをうかがわせます。

また、高まりに掘られた柱穴や溝、礎石等も確認しました。これらは改修にともなうものとみられます。南面築地塀は、奈良時代の創建以後、数度の改修を受けながら位置を保ち続けたようです。

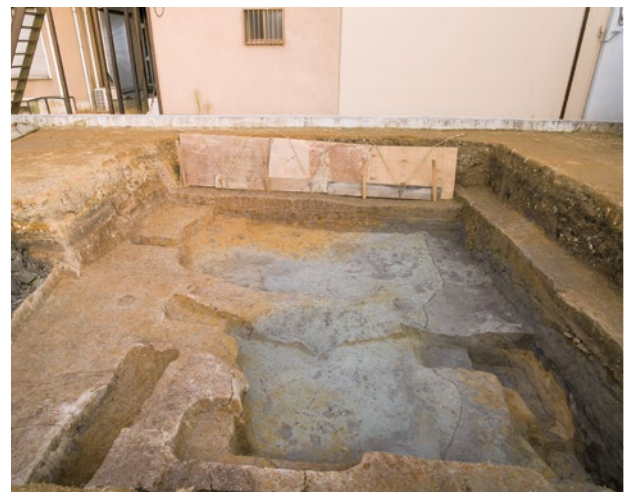
木簡2点が出土した沼状遺構(西から)

今回の調査区は75㎡で、これまでの平城宮西北部の調査の中では比較的規模の大きい調査になりました。調査区の南部で、灰色を基調とした粘性の極めて強い粘質土が何層にも堆積した沼状遺構がみつかりました。土中からは木質遺物や葉が溜まった状態で出土するとともに、2点の木簡が出土し、うち1点は郷里制下の荷札木簡(養老元年(717)～天平12年(740))とみられます。

以上のことから、調査区南部の奈良時代の景観は、水の流れが滞んだ沼のような低湿地であり、調査区の東にある佐紀池が、調査区まで広がっていた可能性が考えられます。
