第2節 阿久津遺跡I区に見られる利根川の堤防について

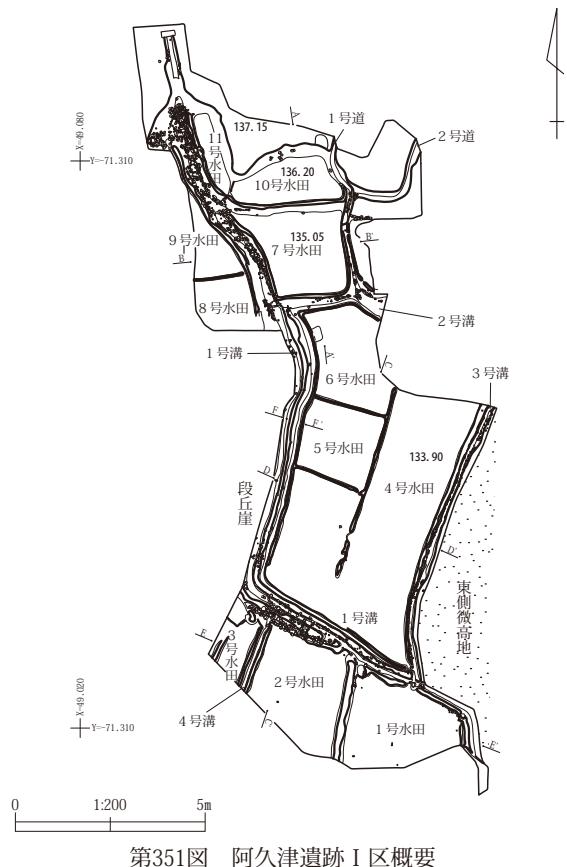
第351図 阿久津遺跡I区概要

阿久津I区の遺構の詳細は先に報告されている（171～181頁）ので繰り返さないが、北側の阿久津遺跡II区寄りは本遺跡群の他の低地部と同様の直近の段丘面に対して近似した高さに在り、2段の棚田状の水田面を経て、南側の低位面に降りていた。その低位面の東西両側は共に南流する水路によって画され、更にこの水路から分岐する中小の水路群が敷設されるなどして、その間に水田面が並んでいた。

さて、東西を画する水路のうち西側の水路—1号溝は現在の用水の前身と見られる水路で、高位部では裏込を伴わない高さ80cm程の石組で壁面を保護しており、低位水田部の西側は比高1.2mの段丘崖になっていた。

一方、東側の水路（3号溝）は一部に低い石組を伴う小規模の水路で、その東側は後世の搅乱もあって全体を確認できた訳ではないが、水田面に対して比高差1メートル以下の高まりとなっていた。此の一角に耕作の痕跡は認められず、礫が散布する地表面（以下「東側微高地」と呼ぶ）となっていた（図351）。東側微高地は地山に砂を含んで泥流の剥離、表出が難しかったため断ずることはできないが、植物の生育した痕跡はあまり認められなかったものの、東側微高地の地表面は今日の利根川の河原のうち流れから若干離れた箇所に似た状態にあり、恐らく多少の草の生える荒れ地のような状態であったと想定される。また植物の痕跡があり見られなかったことから除草の施されていた可能性も考慮される。また東側微高地は利根川と水田地との関係からすれば、両者を画する低い堤防様の土地であってものと認識されるのである。

ここで考慮されるのが、阿久津I区の東側微高地である。上述のように東側微高地は他の区域より一段低くなっている、即ち利根川の水位により近い阿久津I区低位部の東側に在って耕作地ではなく、且つ耕作地、即ち水田面に対してその高さも低い。このような位置と形状から東側堤防は関東流の施工による堤防であった、或いはその機能を有していた自然地形であり、阿久津遺跡低位部の水田は堤防裏の湧水としての機能も持っていたものと思慮されるのである。従って天明3年当時に於いて阿久津遺跡付近の治水普請は関東流によっており、その後、浅間焼け野出入り祐被害を経て、改めて紀州流の施工により治水が成了したものと判断されるのである。或いは「霞堤」の呼称はこの時の記憶として残されていた可能性も考えられるのである。

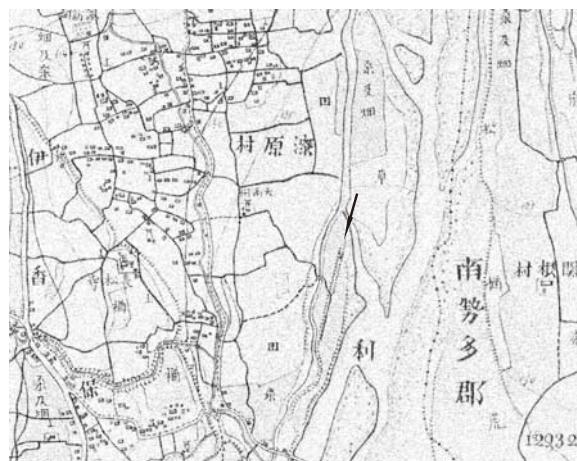
第352図 明治時代の本遺跡付近の利根川流路
『第一軍管地方二万分一迅速測図原図覆刻版』
「群馬県上野国西群馬金子駅」使用

さて地元住民の話によると、阿久津遺跡の東側は戦後直ぐまでは調査区の東側まで耕地が伸びていたそうであるが、昭和22（1947）年のカスリン台風で崩落したと言うことである。そしてカスリン台風による被害が発生するまで阿久津I区周辺の利根川寄りには「霞堤」があった、或いは呼ばれていたということである。陸軍迅速図（図352）を見ると本遺跡付近の利根川は岸寄りに岸に並走する南北方向の堤防が設けられ、その東を主流が流れ、その西側には主流に平行する分流が流されていて、地元に伝わる「霞堤」は、本来不連続にして遊水池に過剰な流水を流す堤防である霞堤と構造は異なるが、この堤防を指した可能性がある。

このように明治年間には堤防の制御による治水を整えているのであるが、これは近世まで遡るものと思われる。霞堤は甲州流に用いられた堤防の一種であるが、上述の堤防が直線的な施工が施されていることから紀州流の影響による施工と考えられる。一方、利根川の治水は前橋城の本丸の一部崩落によって18世紀半ばには転封してきた松平氏が川越えに本拠を移さざるを得ない状態であったように、近世中期までは整っていなかった。しかし近世後期にはこれを制御するに至っているため、吉岡町漆原付近に在った上記堤防は近世後期までは遡るものと思慮される。それでは浅間焼けの発生した天明3年まで
