7 山王廃寺の掘立柱建物の復元

山王廃寺の前身建物群、北方建物等について、従来の報告を踏まえ建物の復元を試みたい。

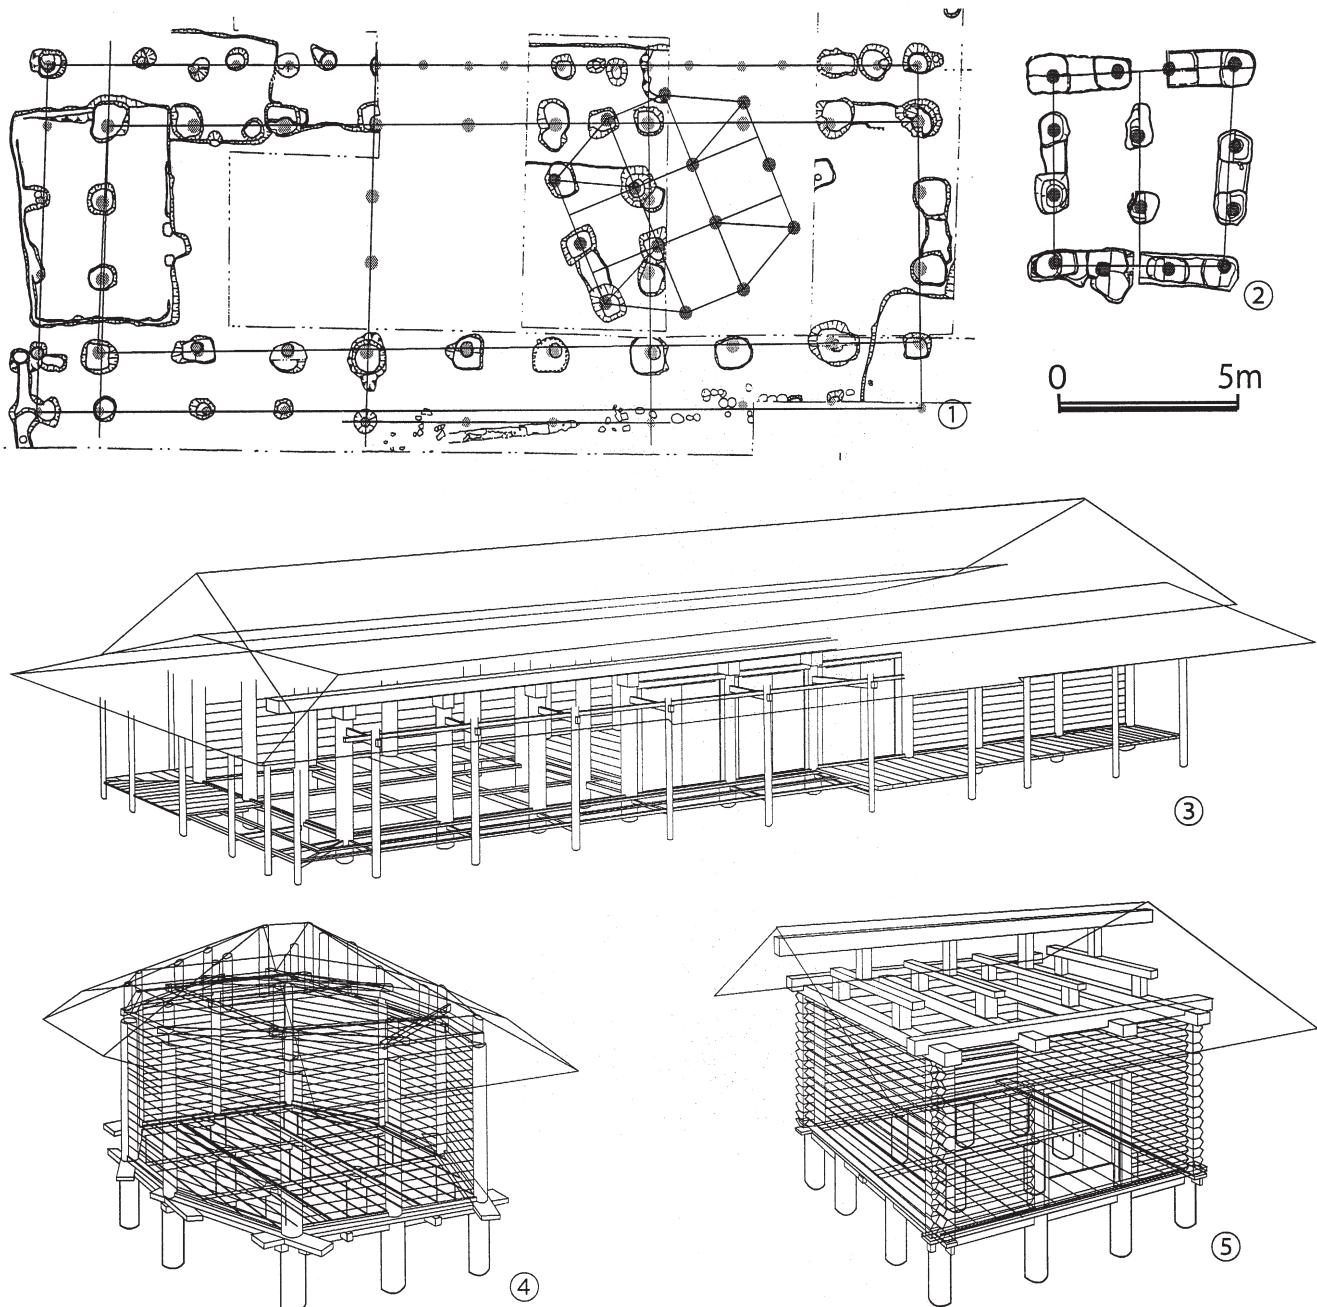
Fig.63 九間三面屋・八角倉・三間倉の復元

以上の条件に基づき、床は板張り、屋根は板葺き、壁は板壁と仮定して復元したのが、図③である。

柱穴の規模、深さがほぼ等しく、総束柱の建物と考えられる。おそらく、束柱の上に頭貫でつなぎ、その上に台輪をめぐらし、中央のP₅からP₃・P₄、またP₆からP₁に梁をわたすか、P₅・P₆を通る大引きを側柱上の台輪に掛け、その上に根太を置き、床を張ったと考えたい。壁は、『上野国交替実録帳』「佐位郡」条の「八面甲倉」を参考にすると、壁は板壁（甲張り）だったと考え、図④のような建物を復元した。

建物11は、桁行3間×梁行3間の総柱建物である（図②）。ただし屋内の束柱は、2本だけで梁行の柱列と一致しない。そこで、側柱列に頭貫、台輪を回し、そこに屋内の二本の束柱に乗せた大引きわ台輪に渡し、大引きに根太を掛けて床を張ったと考えた。床板の方向は、桁行き方向となる。

北方建物は、高麗尺が適合する九間三面の側柱建物で、東から桁行き3間に束柱列、または間仕切りがあったとされる（図①）。身舎の柱間は、7尺等間、梁行きは6尺等間であり、廂は、三面とも5尺である。この建物の南面廂柱筋には石列があり、その中央に円筒埴輪を転用した排水管が埋設されていた。

桁行きの柱列が、身舎の隅柱を結んだ線と一致する。桁の上に梁をのせ、その上に梁を組む京呂組みと考えられる。一方、廂の柱は、身舎の柱列から外れるため、身舎柱から廂柱に梁を掛け、梁の上に桁を乗せた折置組みとなる。また、北面廂には、廂柱の中間に柱がある。柱の付け替えか、補助柱穴と考えたい。

さらに、東3間の柱列と同じ柱列が、西3間にもあったとすると、桁行き3間の三室造りとなる。廂柱のP21が、桁行き柱列から外れるのは、中央室に付く廂の出が左右より深いと考えれば、ここに扉を想定できる。法隆寺伝法堂では、三戸の扉が取り付く。身舎は、床張りの建物ならば、梁間方向に大引きを渡し、大引きに根太をかけ、床板を張ったと考えたい。廂は幅が狭く、軒支え、または縁と考えたい。

北方建物と重複する2間×3間の総柱建物とされる建物である。柱列の並びが不自然である。そこで、P₇をひとまず置き、①P₁～P₃が直線、②P₅・P₆が、P₁～P₃の中間、③P₁～P₃列とP₅・P₆列は平行だが、P₄が外れるなどの条件を踏まえると、図①のような八角形総柱建物を想定できる。
