第3節 ボルトについて

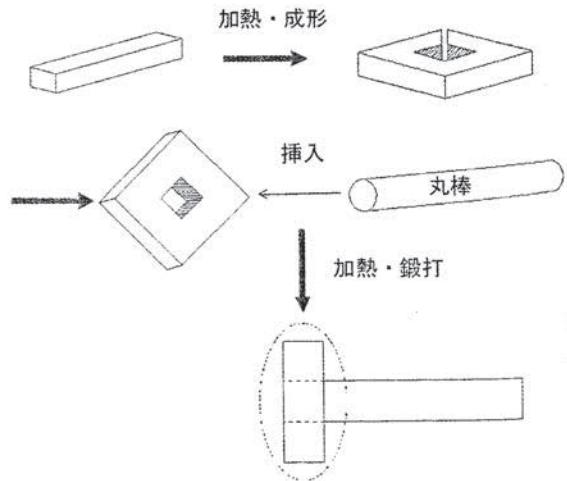
第 14 図 ボルト・ナット加工法推定図
（『国宝唐招提寺金堂修理工事報告書』より抜粋）

唐招提寺金堂では明治期の補修に264本のボルトが用いられている。補修金具として利用されたボルトは使用箇所に応じて長さを変え、0.27~2.1mの間で多数の種類が使われている。径は1インチ(25.4mm)と3/4インチ(19.1mm)の2種類である。唐招提寺金堂の修理報告書では、官営八幡製鉄所が操業を開始したのが明治34年(1901)で、実際に製品を出荷したのはその2~3年後とされ、金堂修理が明治31~32年であることから、棒鋼材を輸入鋼材と考え、実際に棒鋼の中に「MADE IN BELGIUM」「BELGIAN MAKE」「ST FIACRE NO2」の刻印を確認したことから、それらがベルギー製であり、同国シャルルロワ地域のモンソー・シェール・ソンブルにあったサン・フィアカル製鉄圧延株式会社に関わるものと想定されている。
