古代鑄銅製建築金具の鑄込み工程の検証

—第一次大極殿院の復原研究27—

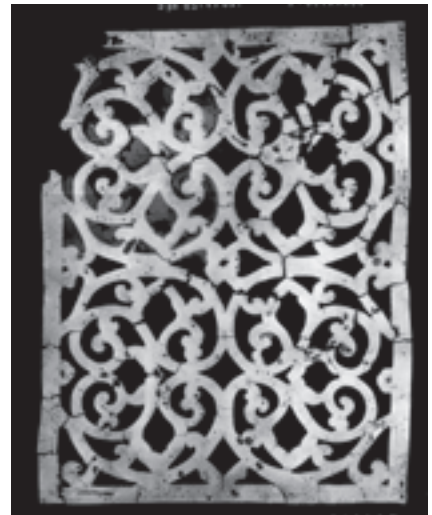
図4 試作品鋳込み後加工実施後の透過X線画像

鋳込み後、バリ取り、研磨、線彫りという3つの加工を設計仕様に基づいて施し、再度透過X線撮影した結果、以下の所見を得た。

- 1) 鬆の分布と大きさに顕著な変化はない(図4)。
- 2) 地金内部にヒビが入っていた箇所が割れてしまった。その場所と数は、大官大寺金具に近い(図5)。次に、地金の破面をマイクロスコップで観察したところ、

- 3) 除去した垂直バリの痕跡は、透過X線画像では判別し難くなった。
- 4) 線彫りを透過X線画像で確認すると、原型に仕込んだものは見やすいが、鋳込み後の加工は、判別できない。ただし、大官大寺金具ではみえる。
