平城宮跡の整備

庶務部・平城宮跡発掘調査部

1990年に実施した宮跡整備は、宮内省西南殿復原、宮内省南殿第1殿屋根葺替、朱雀門基壇復原、第2次朝堂院整備、兵部省地区整備、内裏井戸跡現寸模型補修、整備棟周辺外構整備、宮跡外灯・動力設備取設、水位観測孔設置、構内道路撤去、旧整備棟等撤去などを行った。

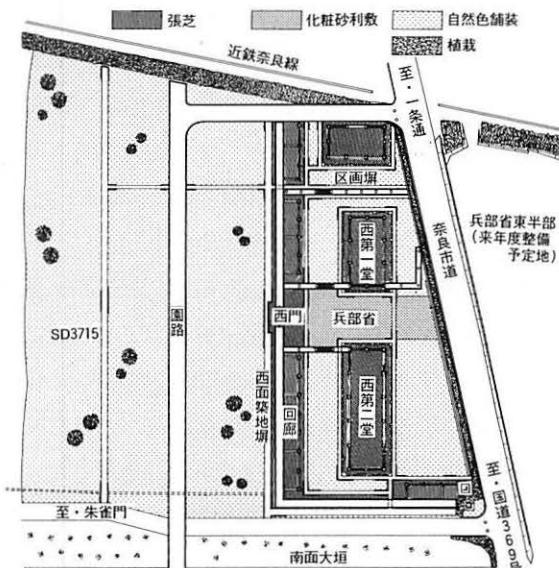
兵部省復原整備位置図

兵部省の復原整備 平城宮跡第175、205、206次調査の成果に基いて、第二次朝堂院西南方の兵部省跡地の復原整備を実施した。兵部省は一辺約74mの正方形の区画を築地塀が囲み、その中を北1/3と南2/3に区分する区画塀が横断する。区画塀の北には礎石建物東西棟が3棟一列に並び、南側には中央の広場を囲んで礎石建物の南北棟が東西に2棟づつ並び建つ。現状ではこの区画の北端付近を近鉄線が横断し、中央部西半分の復原整備事業を実施した。以下の4点を復原整備の指針とした。

- 1) 通過する電車、自動車の車窓からの短時間観察でも強い印象を与えるデザイン。
- 2) 市道に分断されているが一つの区画であることを強調するデザイン
- 3) 出土した礎石の再利用。
- 4) 小中学生の通学路の設置（E）
