はじめに

平城京左京五条四坊十六坪の調査 2010.10.17 奈良市教育委員会 奈良市埋蔵文化財調査センター 〒 630-8135 奈良市大安寺西二丁目 281番地 TEL 0742-33-1821

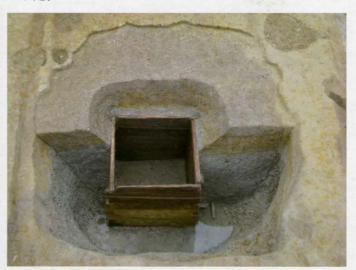
3 井戸(南から)

一方、井戸の分布は、大小区画にかぎらず、区 画内の南東隅に掘られる傾向があります。 通路と遺構配置から、十六坪内は大きい順に $3/8 \cdot 1/4 \cdot 1/8 \cdot 3/16 \cdot 1/16 \cdot 1/24 \cdot 1/32$ の宅地 に分割されていたことがわかります。これら宅地 の面積は、最大で約 4,800 ㎡、最小でも約 450 ㎡ あります。
