一般道路改良工事（市道羽根1号線）
—埋蔵文化財包蔵地緊急発掘調査報告書—

羽根原遺跡

伊那市埋蔵文化財調査報告書 第1集

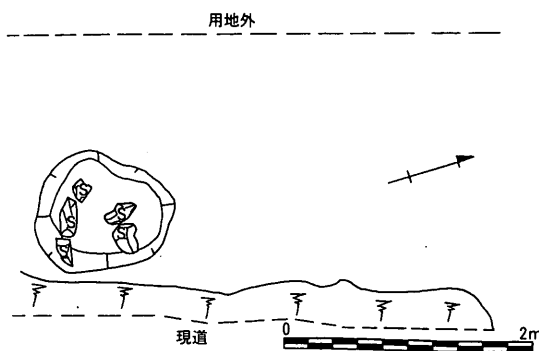
第8図 第1号石囲遺構実測図

本遺構は隣接した個所に第4号溝状遺構が走っている。表土面より90cm程下がったソフトテフラ層面を掘り込んで構築してあり、その規模は南北70cm位、東西70cm位とほぼ東西南北が同一値であるが平面プランはところどころで角張った形態をとっている。意味は全く分からず困惑した。

底面に近い位置、あるいは底面に接して、5個の石（三峰川産緑色岩）を長形状に配列してあり、何かの遺構と考えられる。床面とその周辺は極めて堅く、その石は人頭大から拳大（高さは数cm）程度である。

遺物は少量の木炭と焼土が検出された。5つの石は方形状に囲んで組んであり、中央部に向かってわずかに傾斜している。薄く堆積した黒色土層に混じって何であるかは不明であるが、少量の骨片らしきものが出土した。おそらく獣骨の一種かと思われる。

単独の遺構と判断できる要素が具現されたので、あえて「石囲遺構」と命名した。
