37. 田村土居城

38. 片山土居城

47. 千屋城

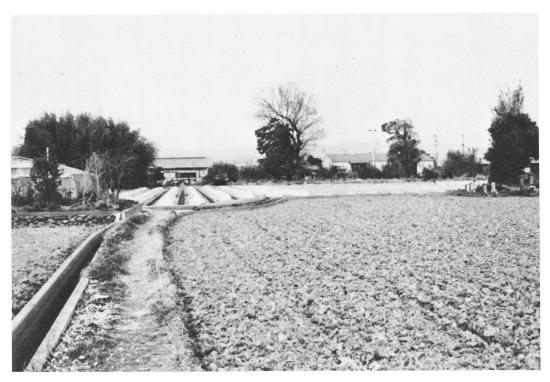
詰 (南より)

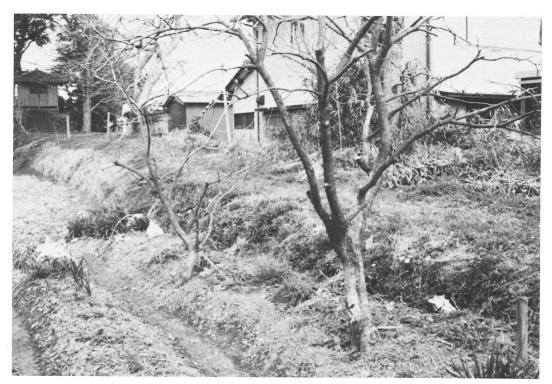
土塁(南より)

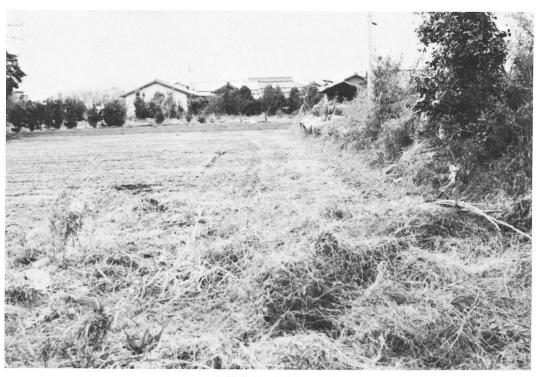
北塁状地形 (東より)

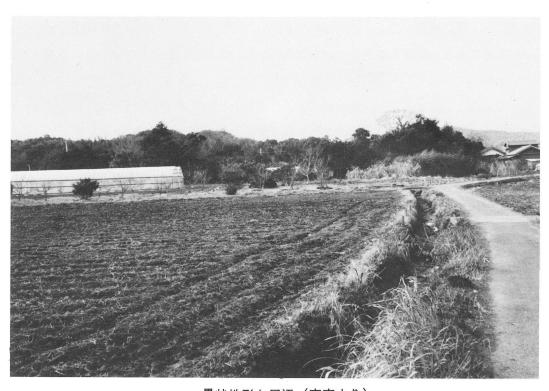
塁状地形と周辺(東南より)

県道土居・五台山線と、浜改田・後免線交叉点南西部の標高3.7m~4mの平地で、現状は水田、畑地である。土居跡を現状地形から推考するのは困難であるが、僅かに八幡神社境内部分や、その北方の竹林に塁状地形が想定でき、東方の狭長地割もまた土居との関連を推考させる地形である。

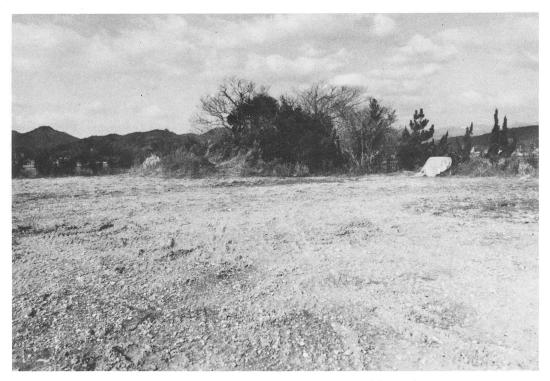
県道西塁状地形残丘とその周辺(東より)

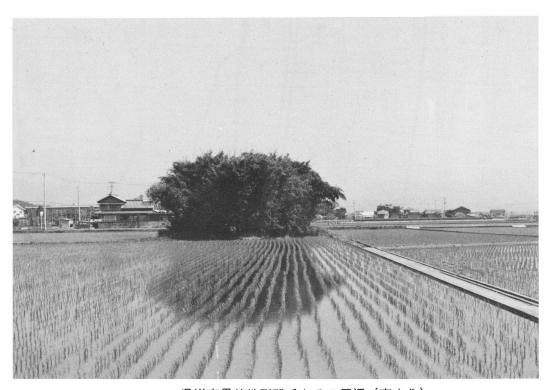
県道東塁状地形残丘とその周辺(南より)

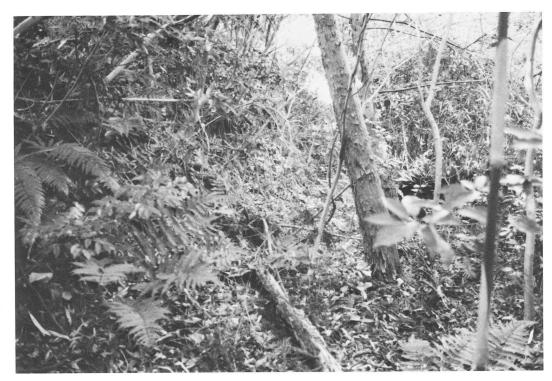
二の段西側(南より)

二の段は詰を巻くような幅狭い郭で、詰の下方6~7 m部分や3~4 m部分とまちまちである。二の段は自然地形をそのまま利用した様相を呈しており、四方にそれぞれはり出した部分をもち、文字通り鮹足状の郭となっている。幅は南が5~7 m、西部は突出して15 mでその先端部には土盛の塁状地形もある。北は虎口下方に塁状の地形を設け、幅5 mで北斜面を巻いている。東は幅7 mで東北部と南部がややはり出している。

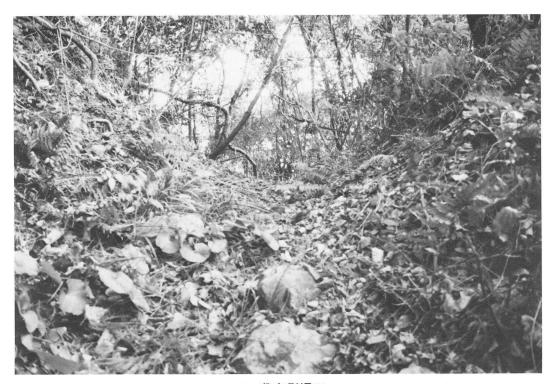
三の段東側堀切

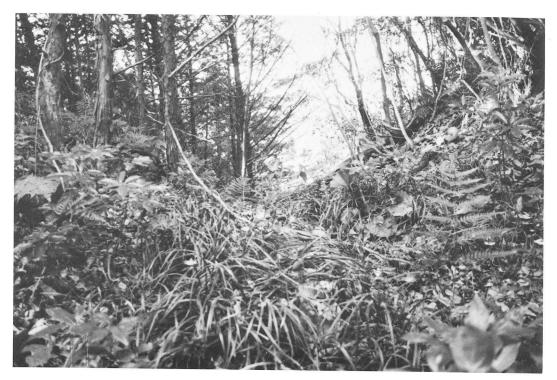
四の段堀切り

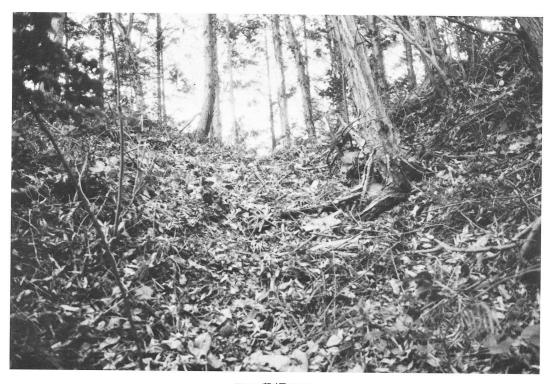
四の段堀切り

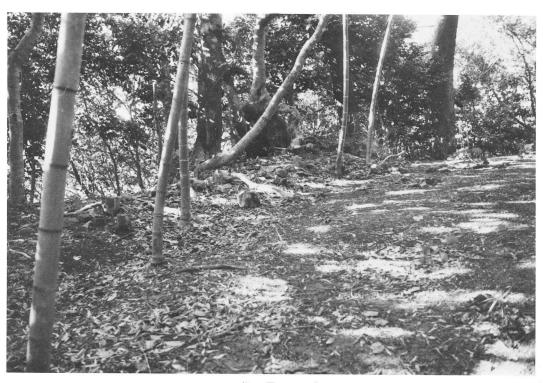
二の段土塁北側(西より)

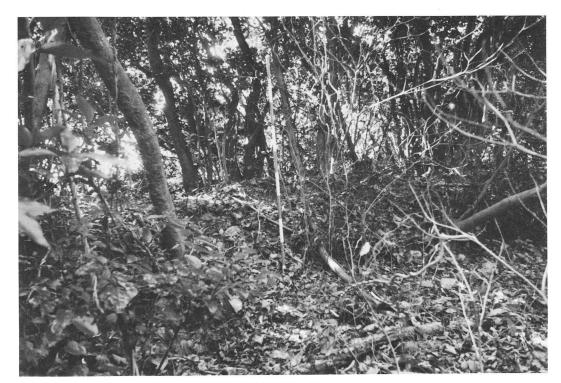
詰南側土塁

山頂の詰は東西に長い尾根を削平した長楕円の詰で、長軸73m、短軸は西部が15m、中央部が15.5m、東部が23mの広さである。詰の東端部に八幡宮があり、南北両斜面は急崖な自然地形である。土塁は詰の東端から北中央部分までと、南側中央部から西へ38mのび西辺を北にまわって17m続いている。高さは70cm~1mで特に南土塁上は現在道として利用されている。

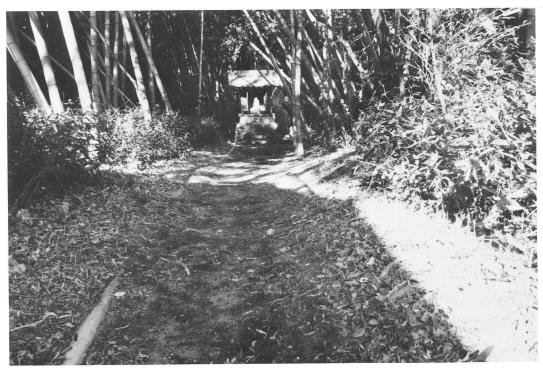
若宮八幡宮と土塁(南より)

禅師峯寺の南麓に所在し、栗山城の山下土居と伝えられる。現状は民家と荒廃地となっており、若宮八幡宮の小祠もある。社の前方にほぼ10m南北方向の小規模な塁状地形があり、それは社の北をまわって西にのびていた可能性を推考させる。環塁濠の矩形郭の土居とはされているが(島田豊寿)現状からその判断は困難である。

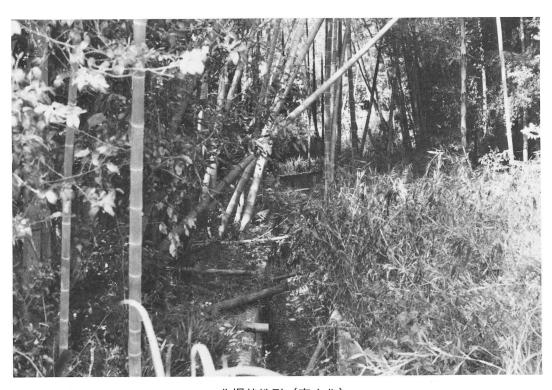
北堀状地形(東より)

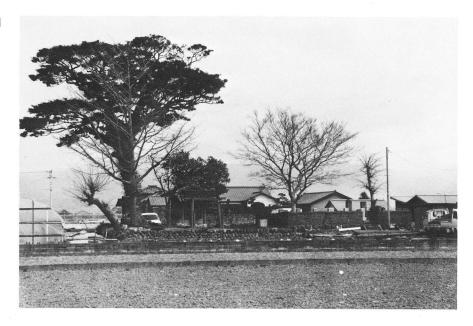
写真 1

千屋城の詰には、現在八幡小祠が鎮座している。この部分を中心に約7~9m幅の堀状地形が巻いていることは、地籍図でも現況の地形図でも判読することができる。現状はすべて水田であるが、周辺の水田より僅かながら低いのも堀を推考するには適当な条件である。この地形を内堀と理解すれば、東西55m、南北50m、面積は3,700㎡の詰の面積を考えねばならない。

詰部分は堀状地形部より10~20cm高く,更に中央部の八幡小祠の所在する部分は1mほど高く約250㎡の平担部で,そこには祠や墓が所在する。この台状地形は詰部分のほぼ中央部に位置し,八幡社の所在地としてはやや不適当な場所かも知れないが,現状地形となった時期や動機については全く不明である。

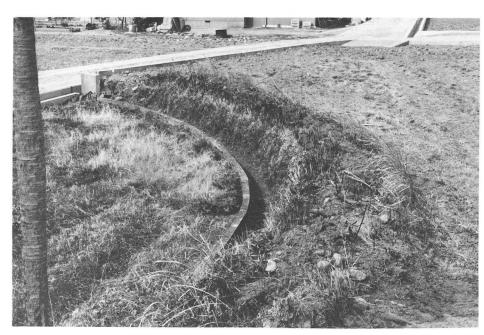
写真 4

北西隅部の土堤状地形である。東端は水田の水路で仕切られ、幅3.5m、ゆるやかに弧状にカーブし、西にいくにつれ狭く西端部では1mほどになる。南下段の堀部分との比高は約1.2m、北水田との比高は50cm内外のカマボコ状土盛である。堀内側のカーブはすでに道路や側溝によって破壊されてはいるが、東部との関連から考えれば、やはり8m幅でここまでのび、ほとんど同幅で丸く南へ折れているものと推定することができる。中央部分で計測すれば全長70mである。

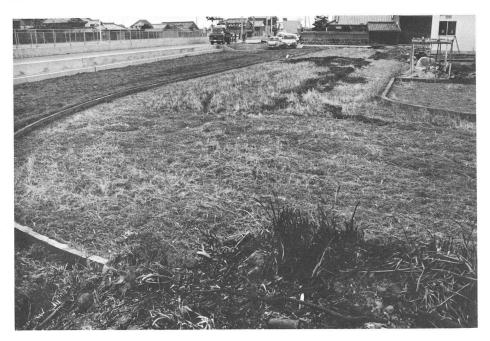
写真 6

東堀部分の地形も比較的良好に残存する。南部では幅10.2m, 北部で9mとやや北が狭ばまっている。詰部の畑地部分や, 東隣の狭幅水田との比高も僅かに低い。全長は中央部分で計測すれば約60m, 周辺には塁状残丘などは全くなく, 東隣の水田との境は土盛畦畔のみである。

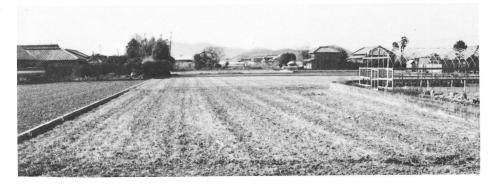
写真7

南堀部分は、北・東部に比してやや景観を損ねている。その中央部分を南北方向に道が 貫き、東半分についてもすでに東西方向に幅4mにわたって道と側溝が整備されている。 従って堀と推定される部分の残存は7m前後の幅となっている。西方についても耕地は整 備され、セメント畦畔となり、堀状遺構としての計測はやや自信はないが、現況では幅 13mで、全長は中央部分の計測で約65mである。

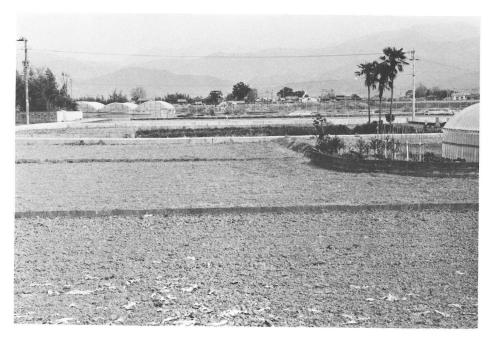
写真8

西堀部分も南堀部分同様セメントによる畦畔となり、計測値は適当でないかも知れないが、北方の弧を描いてカーブする土堤状地形を見とおせば、幅 $10\sim10.5$ m、全長は中央部分の計測で65mである。
