氷見市内遺跡発掘調査概報IV

加納金宮遺跡

宇波ヨシノヤ中世墓群

氷見市教育委員会

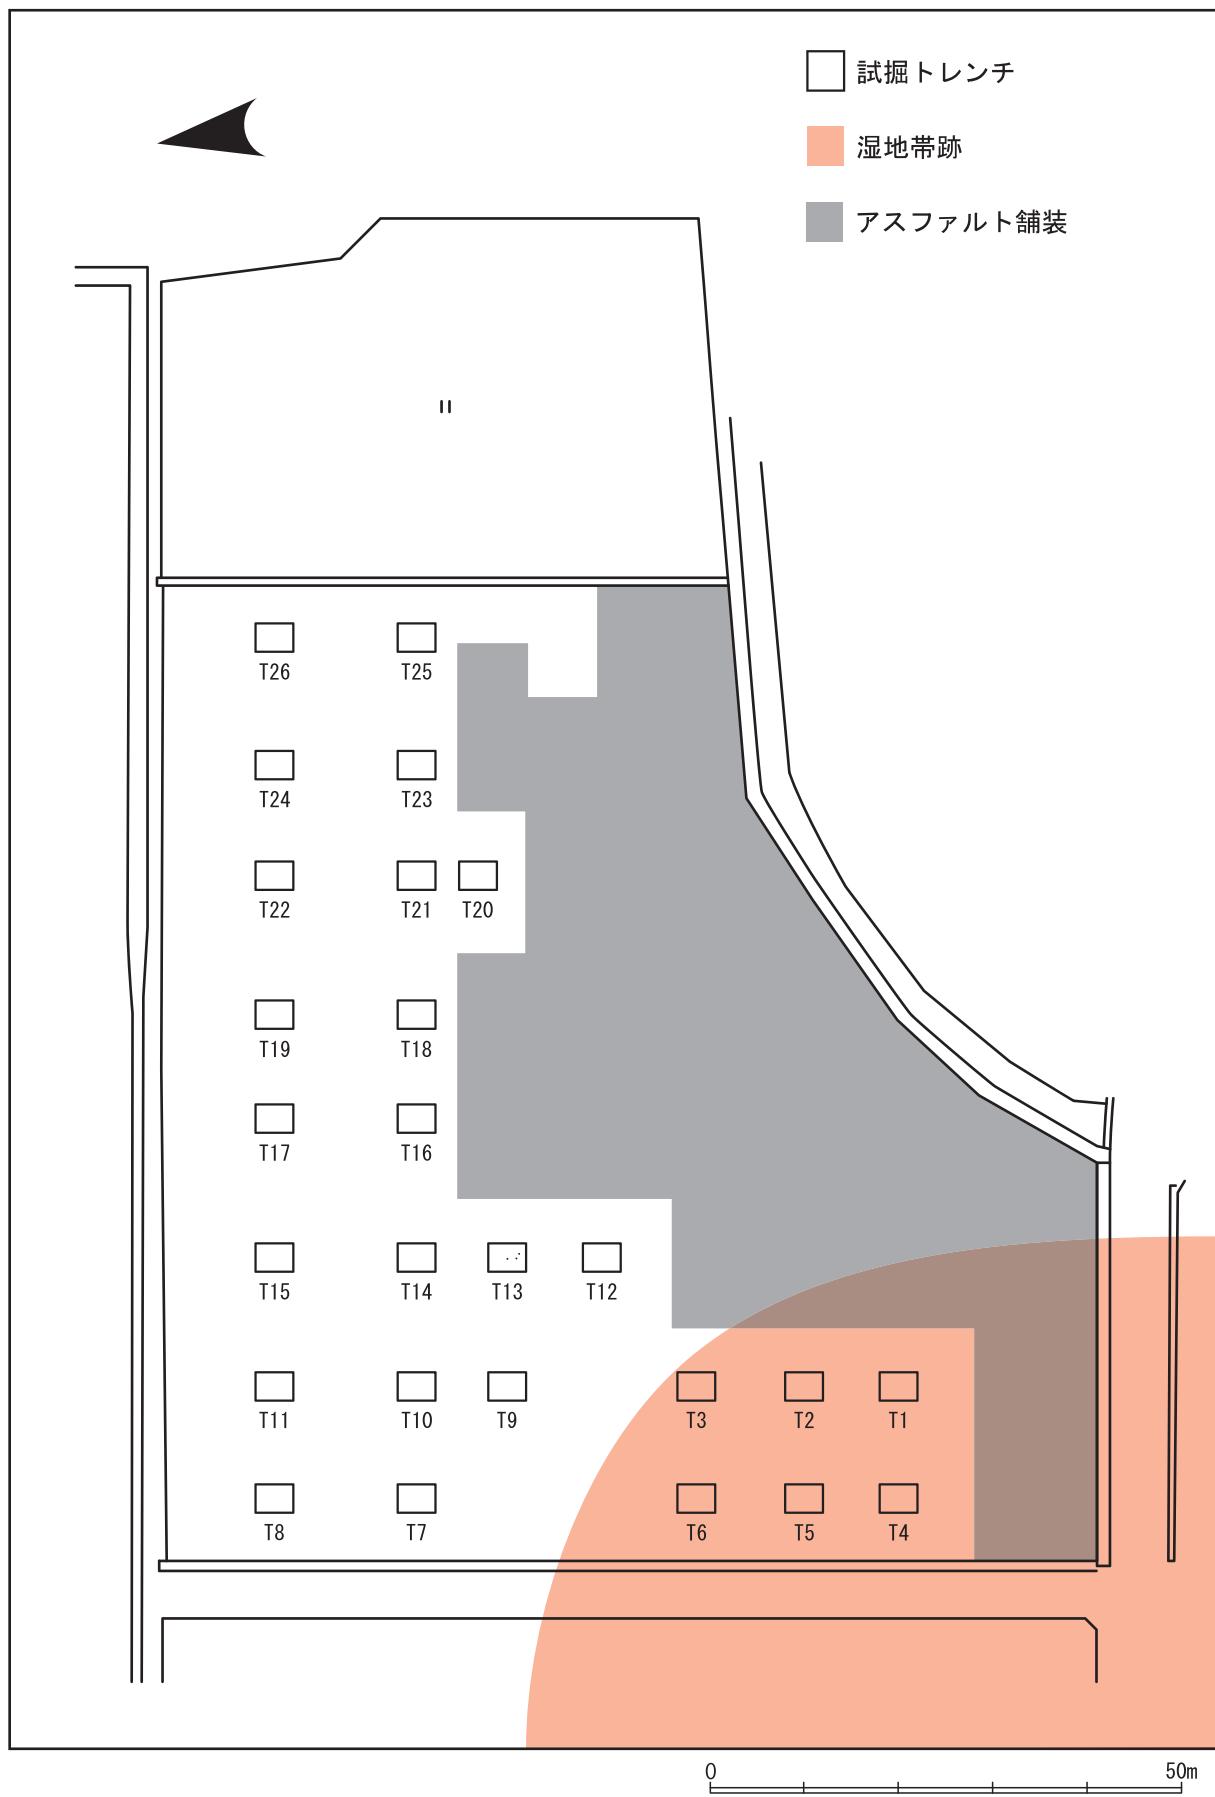
第3図 加納金宮遺跡試掘トレンチ位置図 (S = 1 /800)

(1) 調査の成果 (第3図)

前節で述べたとおり、調査対象地は工場跡地の整地部分とし、アスファルト舗装の駐車場は対象から除外した。また、整地土層・盛土層がおおよそ80～120cmと厚く、さらに碎石を多く含むためしまりがなく、崩落の危険性があったことから、約3×4mの試掘坑による調査とし、記録後は速やかに埋め戻しを行った。

調査では、試掘トレンチT1～26の計26基掘削して調査を行った。前述のように80～120cmある整地土層（I層）および盛土層（II層）を掘削すると、その直下に旧耕作土層と推測される黒褐色粘質土ないし黒褐色砂質土（III層）が検出された。このことから、工場の建設工事および解体工事は、当初の建設時に盛土された整地土内で収まり、旧耕作土には攪乱を与えていないことが確認された。よって調査対象外としたアスファルト舗装部分については、今回の試掘調査の成果からある程度類推することが可能であると判断した。

盛土の下層で検出される旧耕作土層（III層）は、黒褐色粘質土ないし黒褐色砂質土である。一部のトレンチでは、耕作時に施工された暗渠排水管が残存する。このIII層中には、弥生時代から近世の遺物が含まれる。

旧耕作土層直下には、灰色砂ないし暗灰黄色砂の地山層（V層）が検出される。この砂層は、現地表面（整地土上面）から、おおむね140～170cmの深さで確認できる。また、調査区の南西側（T1～6）でのみ、旧耕作土と地山の間に厚さ16～30cm程度の腐食植物が混じった灰黄褐色砂質土層（IV層）が検出される。このIV層からは、中世青磁が2点出土した。

遺構としては、T13で直径約15cmの小穴を3基検出した。これらは、旧耕作土層（III層）の直下で検出されたもので、稻架穴と考えられる。

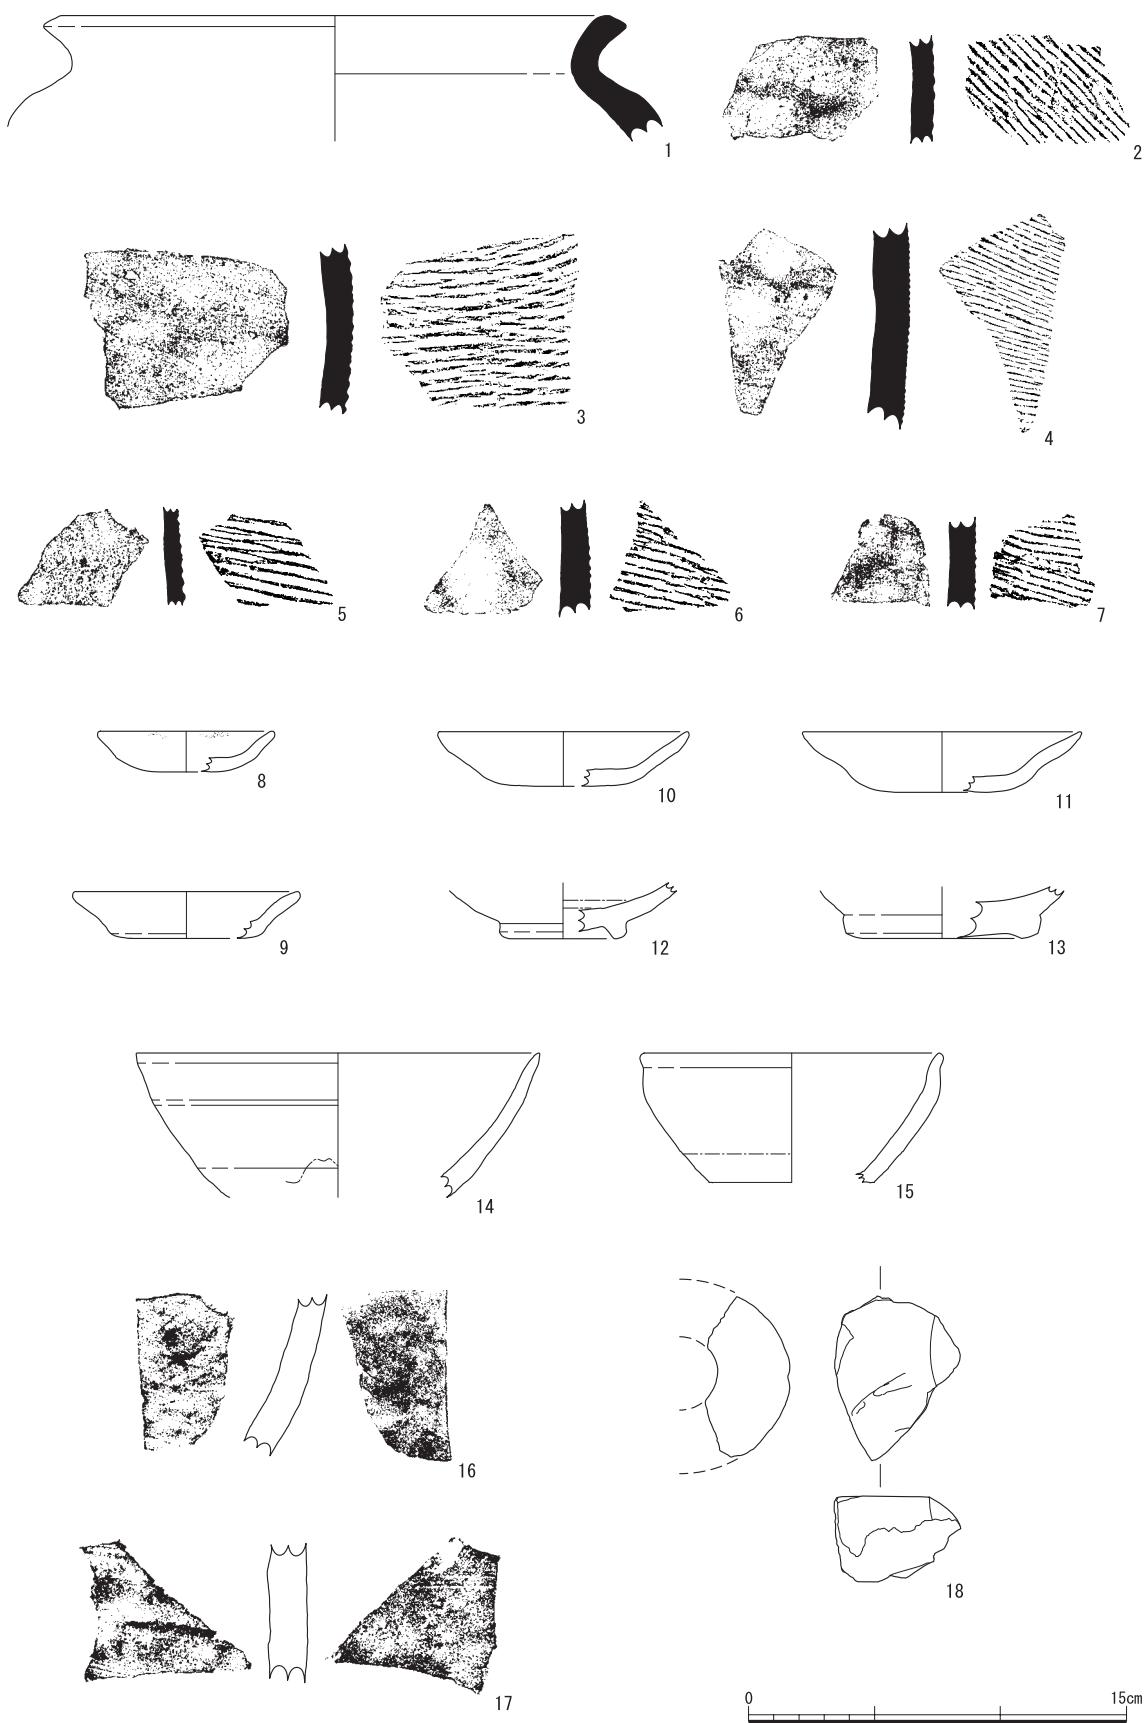
第4図 加納金宮遺跡出土遺物実測図 ($S = 1/3$)

(2) 出土遺物（第4図）

試掘調査では、旧耕作土層（Ⅲ層）を中心に79点の遺物が出土した。内訳は、弥生土器8点、中世珠洲焼12点、中世土師器22点、青磁4点、白磁1点、瀬戸美濃1点、近世越中瀬戸8点、越前焼2点、その他近世陶磁器類17点、フイゴの羽口1点、鉄滓1点、焼けた粘土塊2点である。このうち、青磁2点がIV層から出土し、そのほかはⅢ層からの出土である。

ここでは18点を図示した。

1～7は中世珠洲焼である。1は広口の壺口縁部で、口径21.6cmを測る。口縁はくの字状で、外端部を三角に引き出す。残存部からは、外面の平行叩き等の痕跡は確認できない。6～7は壺甕類の体部破片で、いずれも外面に平行叩き痕が残る。

8～11は中世土師器皿である。8は口径6.8cm、器高1.6cmを測る。口縁部に煤が付着しており、灯明皿として用いられたものであろう。9は口径8.8cm、器高1.85cmを測る。10は口径9.8cm、器高2.2cmを測る。11は口径10.9cm、器高2.4cmを測る。いずれも非口クロ成形で、平底気味の底部から口縁部を外反させる。15世紀代から16世紀代のものであろう。

12は青磁の底部破片である。IV層より出土した。高台径5.0cmを測る。見込みは釉を輪状に搔き取る。

13は白磁の底部破片である。高台径7.6cmを測る。高台は厚く、高台内部の削り込みは浅い。

14は瀬戸美濃の灰釉平碗である。口径16.0cmを測り、内面および外面上半にオリーブ灰色を呈する灰釉を施す。

15は越中瀬戸の天目椀である。口径11.7cmを測る。内面および外面上半に鉄釉を施す。鉄釉は無光沢で、褐色を呈する。

16・17は越前焼の壺甕類体部破片である。16は、外面が灰黄褐色、内面が灰黄色、胎土が灰白色を呈する。17は、外面が褐色、内面が橙色、胎土が黄灰色を呈する。内面は横方向にナデを施し、外面上部には2条の沈線が確認できる。

18はフイゴの羽口である。外径約7.7cm、内径約2.9cm、残存長5.0cmを測る。面取りされた端部外面にわずかに鉄滓が付着する。

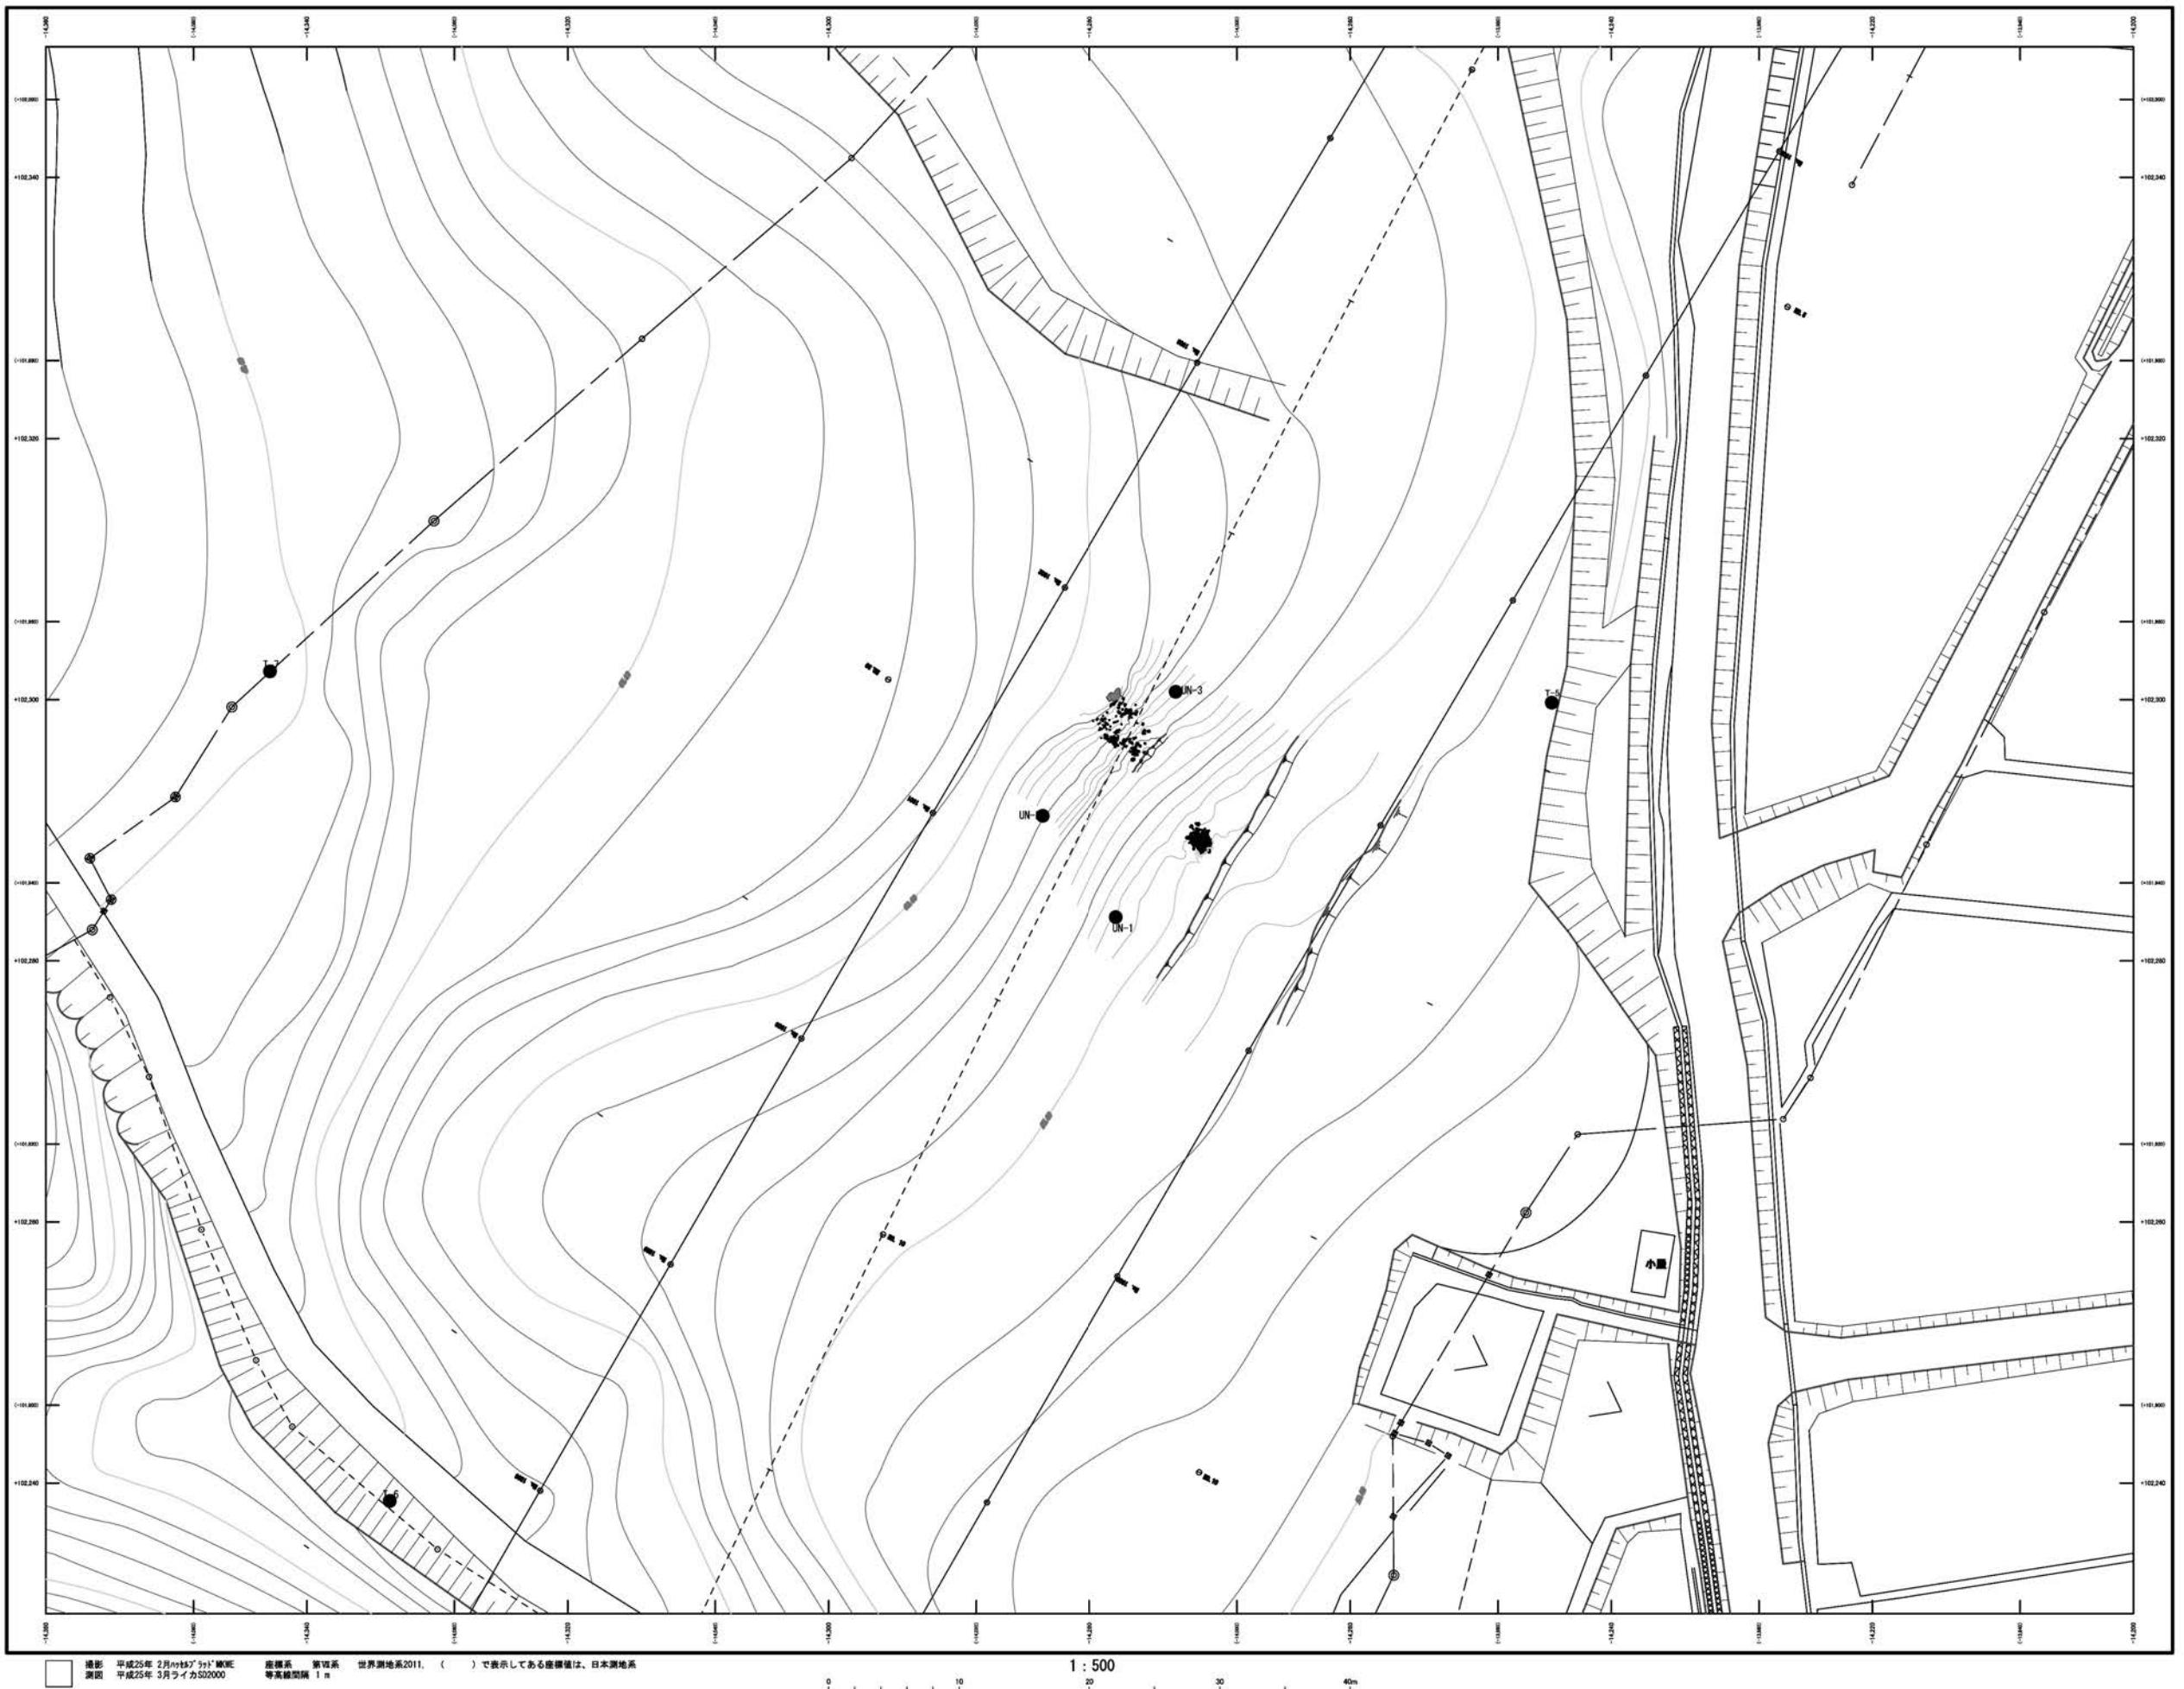
第6図 宇波ヨシノヤ中世墓群全体平面図 (S = 1 / 500)

(2) 平成24年度測量調査の概要（第6～8図）

平成25年度に計画された本発掘調査に先立ち、遺跡の範囲確認と現状把握を行うための測量調査を実施することになった。測量調査は、国庫補助事業として実施している埋蔵文化財発掘調査等事業の一環として、国庫の補助および県費の補助を受けて実施した。

測量調査は、保護対象地と判断した集石遺構2基を含む約400m²を対象とし、株式会社エイ・テックに委託して実施した。調査期間は、平成25年1月29日から同3月15日までである。

測量調査では、斜面の上段および下段に位置する集石遺構を対象として平面図を作成した。下段の集石遺構（第7図）は、180×130cmの長方形に10～30cm程度の川原石を集積したもので、斜面下の平坦地、標高25mに位置する。上段の集石遺構は、おおよそ480×320cmの範囲に3～20cm程度の礫が散布したものである（第8図）。平坦地から斜面への屈曲部から斜面側へ、標高29.3mから26.6mに礫の散布が確認され、礫中に古代須恵器1点が確認された。なお、上段と下段の集石遺構の間、斜面の直下には、重機用の作業道が設けられている。

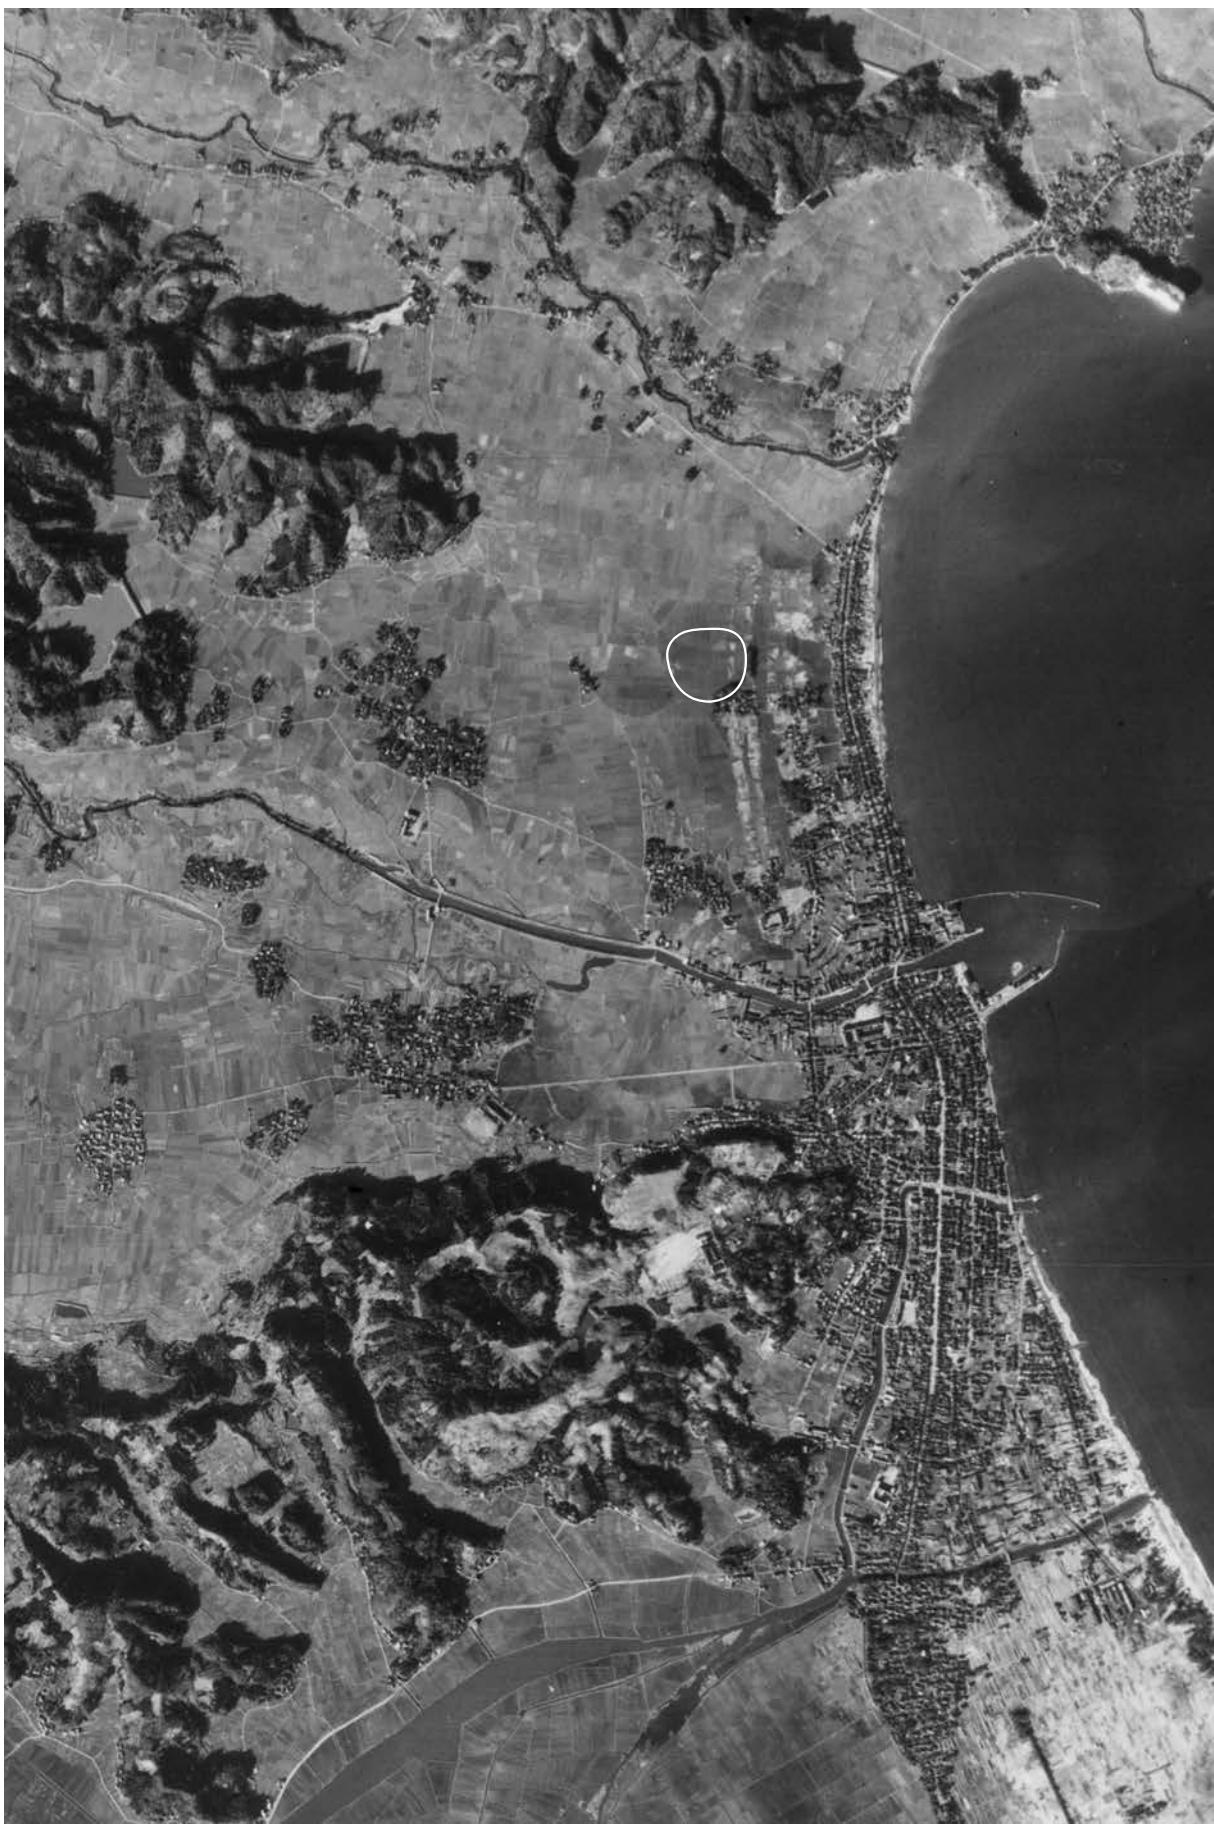
図版1 加納金宮遺跡周辺空中写真 (1947年米軍撮影) 国土地理院 白枠が遺跡の範囲

調査区の南西側では、旧耕作土の直下に厚さ16~30cm程度の腐食植物が混じった灰黄褐色砂質土層が検出された。これは湿地帯の痕跡と推測される。第1節（1）地理的環境で述べたように、加納金宮遺跡の西側には、弥生時代から古代にかけて加納潟と仮称される潟湖が広がっていたと推測される。調査では湿地跡から青磁片が出土しているため加納潟と直接関わるものではないが、中世から近世にかけて、旧加納潟の後身の可能性がある湿地帯が遺跡の南西側に広がっていたものと推測される。図版1に示した空中写真においても、ほ場整備前の旧地形では遺跡南西側に湿地帯の痕跡らしき区画があるので読み取れる。

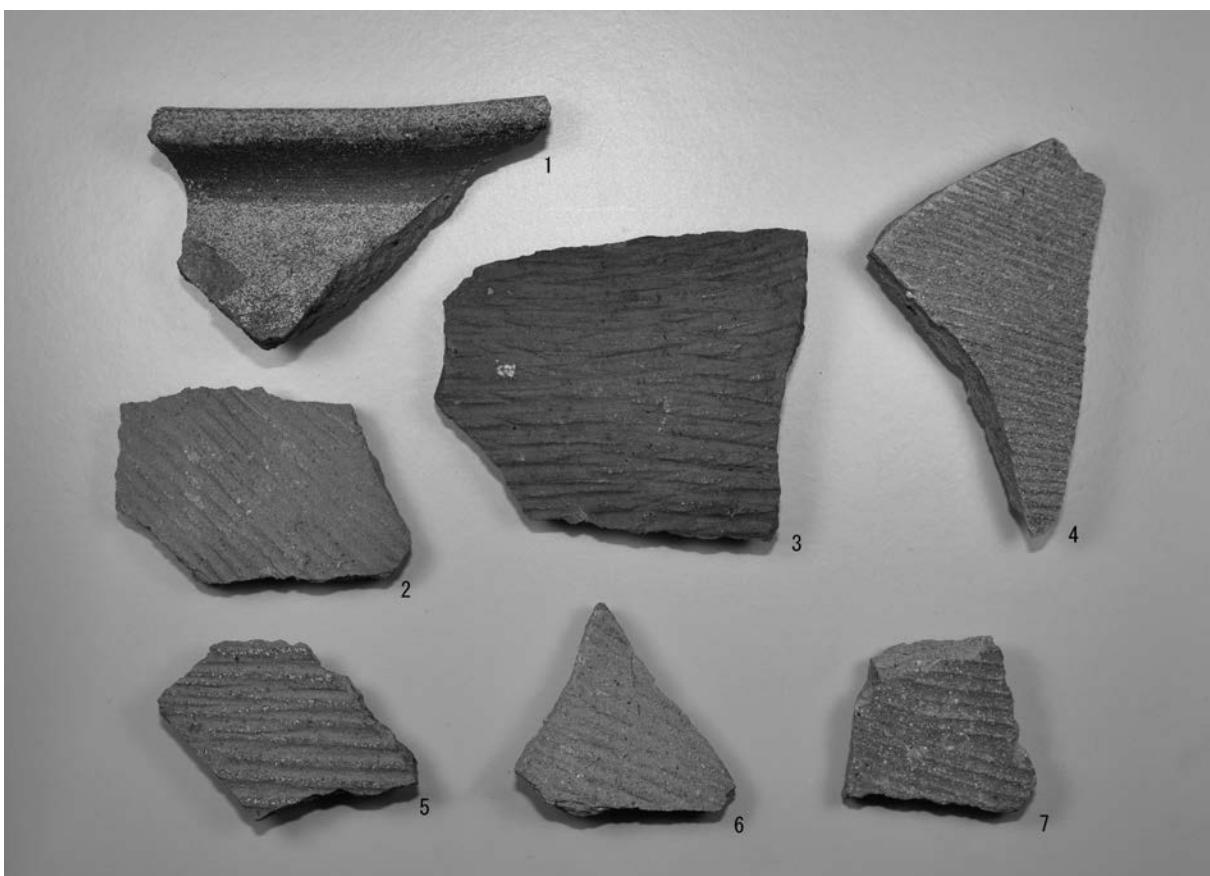
1. 中世株洲焼

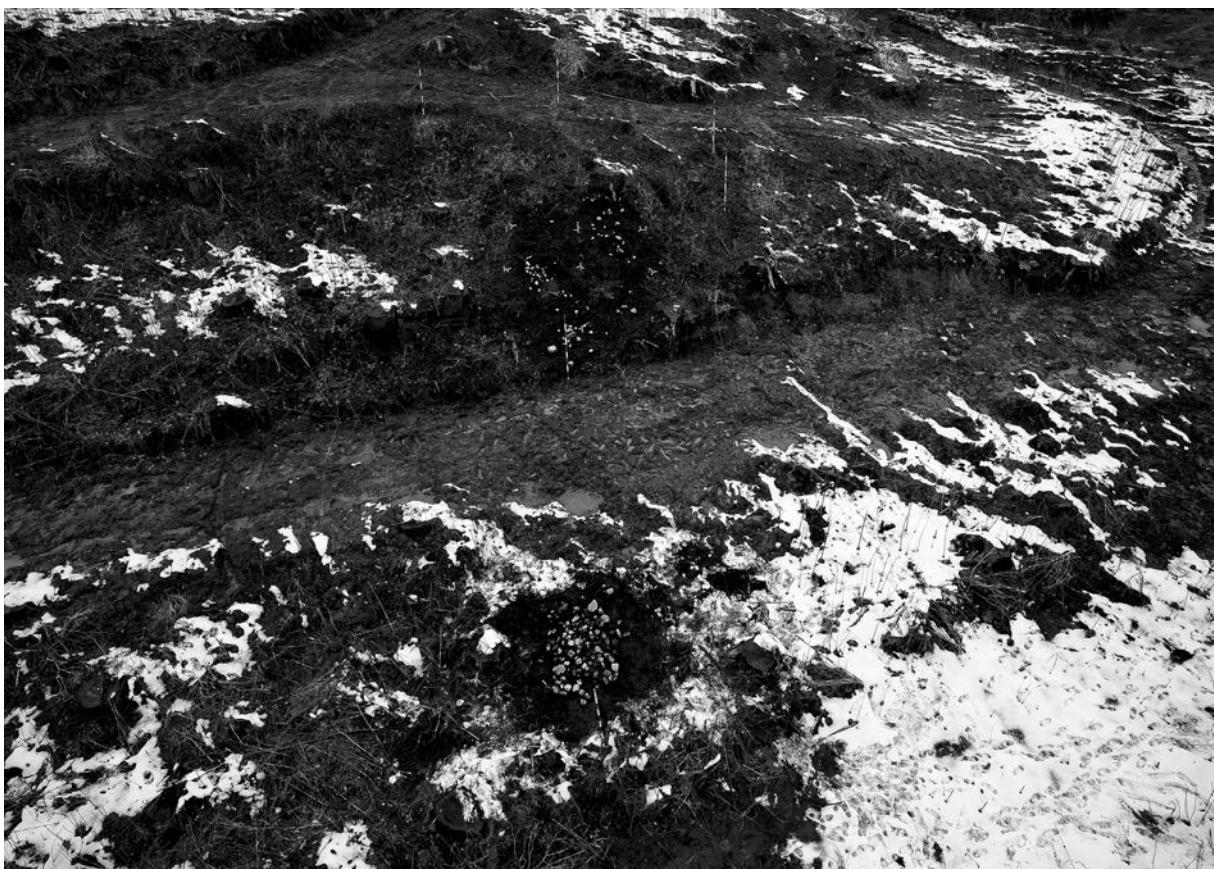
2. 集石墓近景（南東から）

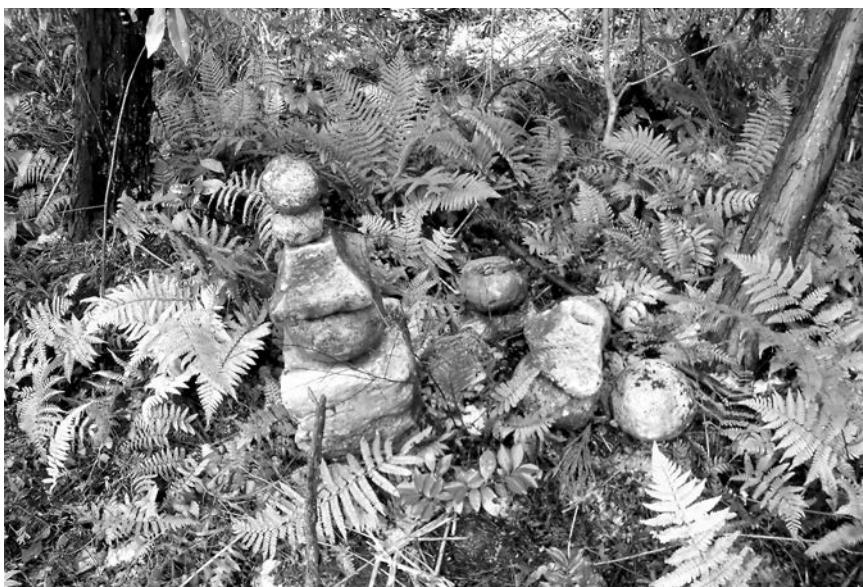
3. 五輪塔
工事関係者によって集積されたもの

平成24年12月18日午後、再び富山河川国道事務所の建設監督官と建設業者現場代理人の立ち会いのもと、氷見市教育委員会生涯学習・スポーツ課学芸員2名が2回目の現地踏査を実施した。踏査では、集石遺構の近くで五輪塔地輪1点を採集したほか、重機用に設けられた作業道付近で青磁、須恵器の破片を2点ずつ表採した。また、集石遺構の北西、丘陵斜面の上側において、ややまばらではあるが新たな集石遺構の存在を確認した。
