勝賀城跡Ⅱ

1980・3

高松市教育委員会

1. 本書は、高松市教育委員会が昭和54年度の国庫及び県費補助を得て実施した中世讃岐の豪族、香西氏の牙城であった勝賀城跡の第二次調査に関するものである。
2. 本城跡の所在地は高松市鬼無町、香西西町、植松町、中山町に跨る勝賀山山頂部一帯である。
3. 本事業は、昭和53年度より開始され（第一次調査）、その時は城跡全体の地形測量と本丸跡の状況を把握する試掘調査を行った。また勝賀城跡と関連のある香西氏ゆかりの周辺主要城跡を踏査し、その概要を報告した。
4. 本年度の調査は、第一次調査の成果を踏まえ、主として二の丸跡を対象にして、発掘調査及び石墨等の測量調査を行った。また前回に引き続き周辺主要城跡も踏査し、特に黄峰^{おみね}城跡については遺構及び地形の測量図を作成した。
5. 調査の期間は、勝賀城跡については昭和54年10月29日より同11月30日まで、黄峰城跡については昭和54年12月17日より同55年1月7日までである。
6. 現地調査は、主として香川県教育委員会文化行政課副主幹、松本豊胤の指導のもと寒川知治、藤井雄三が担当したが、今回も地元鬼無町佐料の有志から多大の協力を得た。
7. 本書の執筆は、「藤尾城と宇佐神社について」を松浦正一、「香西氏年譜」を木原溥幸が分担したほかは、寒川知治が担当し、編集も併せ行った。

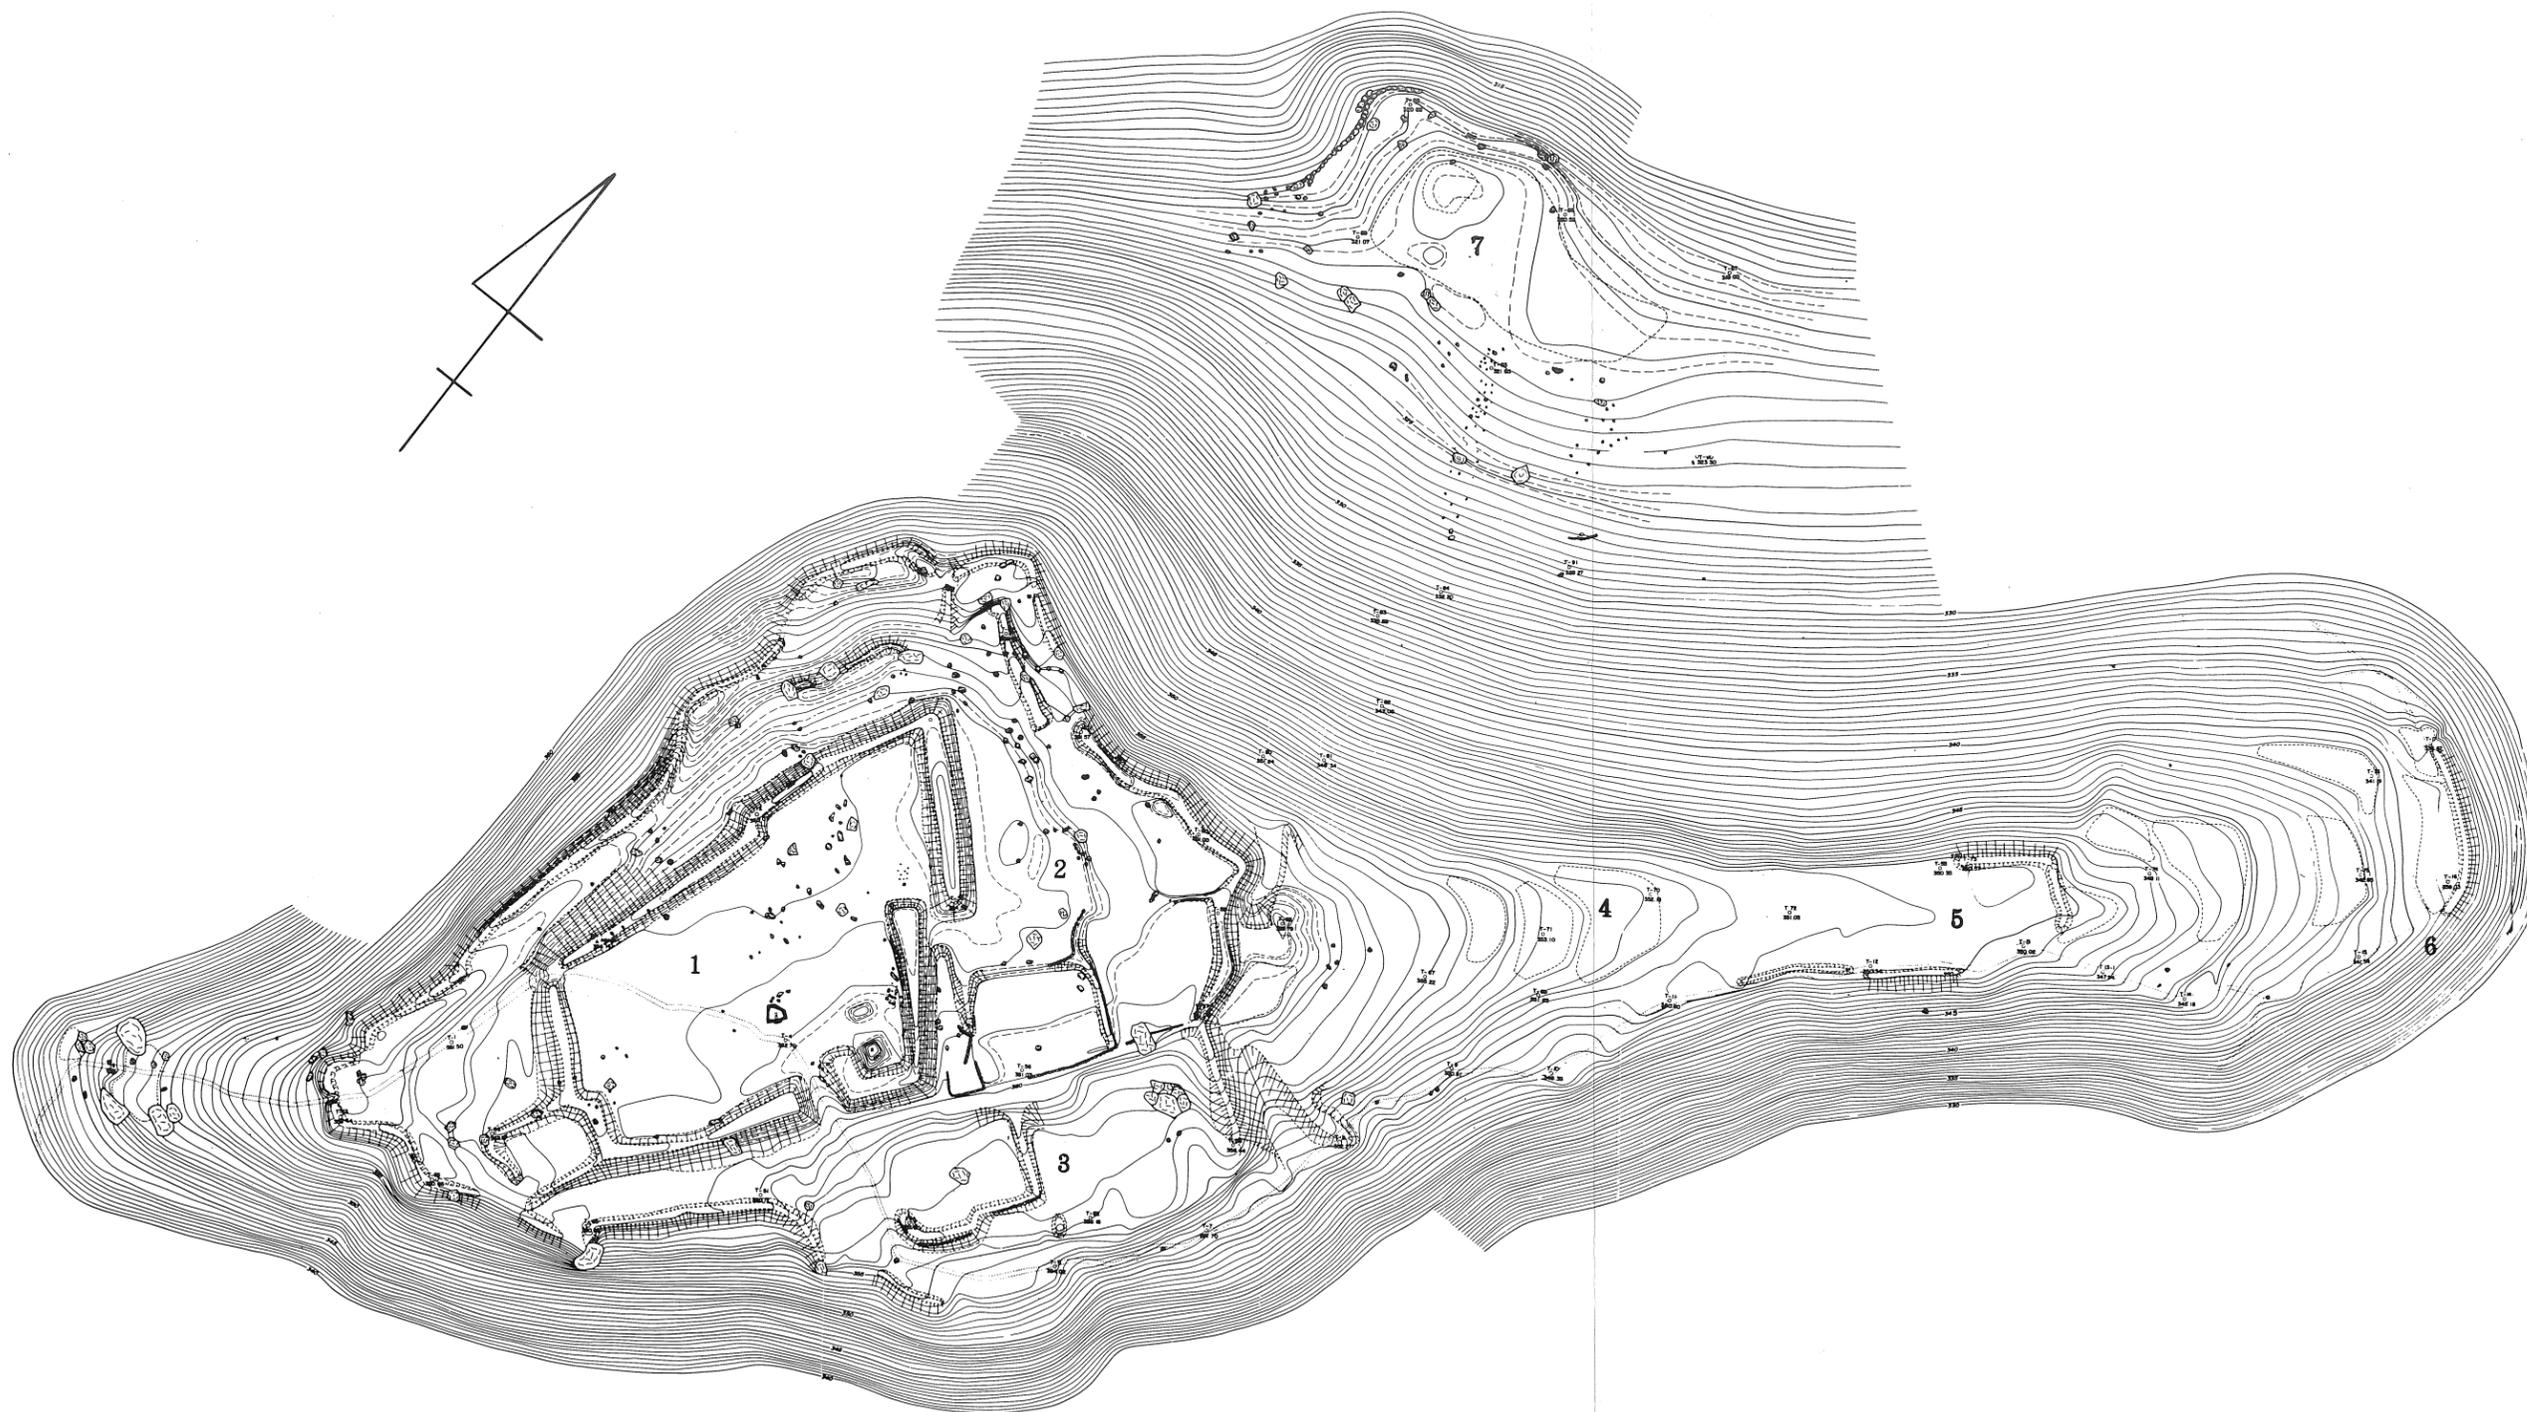
第4図 勝賀城跡測量図

その結果、従来郭の縄張として山頂平坦部を本丸、北東尾根部の階段状の郭群を二の丸、北方山腹の平坦部を三の丸と呼称していたのを改め、山頂平坦部を内郭として、南に堅固な土塁に囲まれた本丸（第4図1）、北に4郭からなる二の丸（第4図2）、東に2郭

からなる三の丸（第4図3）を配したものとした。また、堀切によって主要部と切断されている北東尾根上の郭群（第4図4、5、6）を防備の前衛的なもの、北方山腹の平坦部（第4図7）は内海への展望に優れていることなどから香西氏の制海権に係る城構えではないかとした。（本書の各名称は第一次調査の名称を踏襲する。）

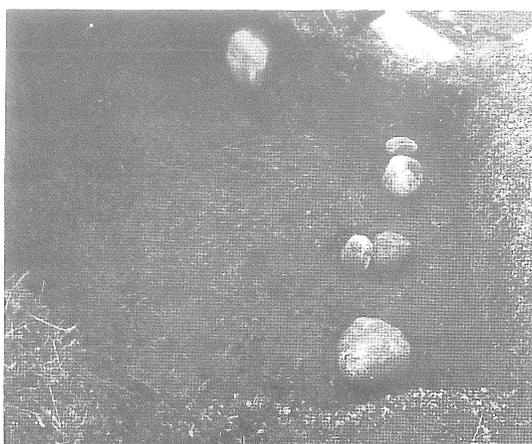
第6図 本丸土塁裾部より検出された石群

他に本丸土塁の構築方法で注目されるのは、最下層中に食い込む状況で検出された人頭大の石群である。この石群は飛び石状ではあるが、一直線上に並ぶ。土留めの役割を果たしたものと考え、この程度の石で如何程の効果があつたものか疑わしい。しかし、地表に現れている長さが1 mばかりの巨石の配置と考え合わせると、やはり土塁裾部を強固にしたものと考えるのが妥当のようである。

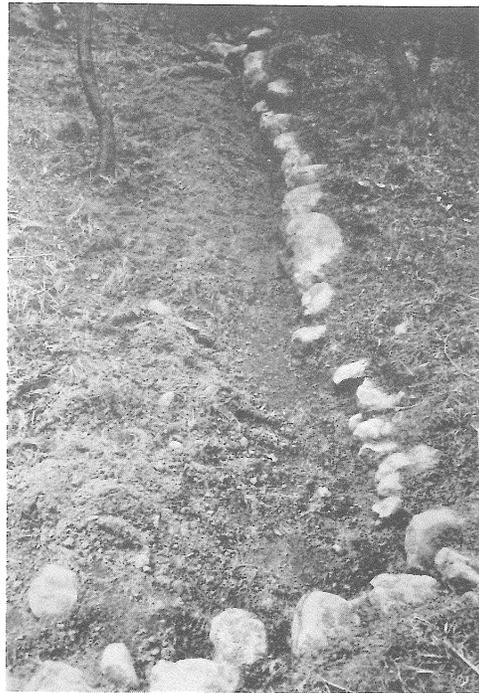
第10図 二の丸跡西部鉤形に曲る石列

二重目土塁内側の窪地縁辺は、本城跡でも最も良く石塁がみられる箇所である。窪地南側は、巨石が散見される程度であるが、第Ⅲ調査区西辺土塁と二重目土塁部分については腰巻石垣として築かれている。中には第33図C区の如き、鉤形に曲がる石列を設け、土留めとしているものもある。

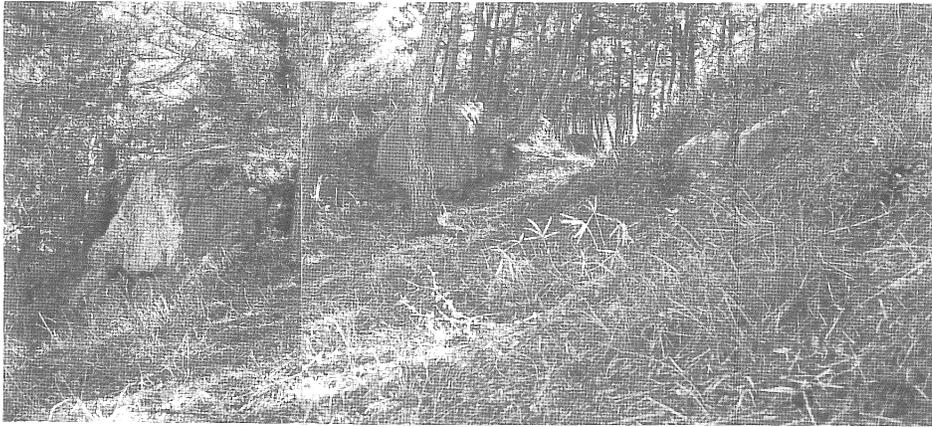
第 11 図 二重目土塁喰違虎口

また、二重目土塁喰違虎口部は、自然の露岩をうまく利用している。

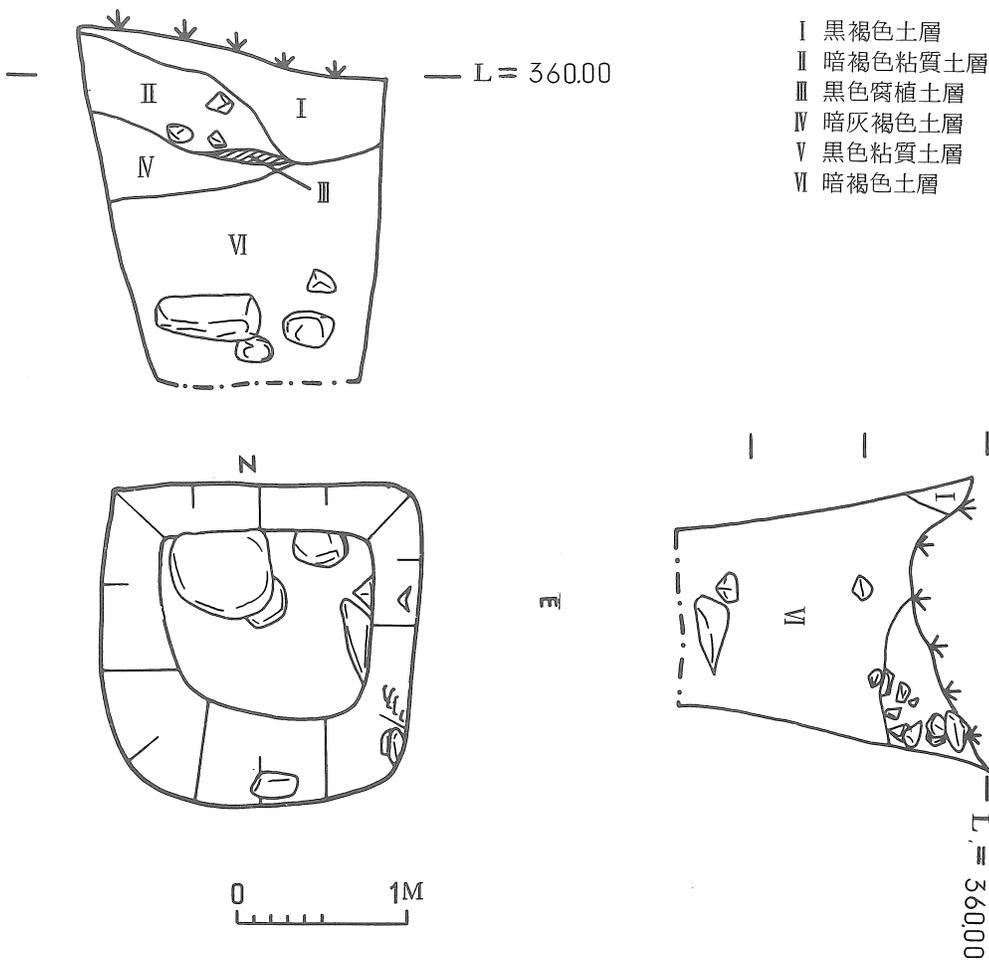
第12図 井戸跡推定地発掘部分実測図

本丸内北東隅に、東西に並んで2ヶ所の窪地がある。その内、西方の窪地は明らかに近年掘られたものである。

東方の窪地は、上端4m四方、深さ2m程で、本丸土塁に取り囲まれ、水の手様になっている。しかし、井戸跡と断定するには今一つ決め手に欠けるため、底部の南西部分を1.5m程掘り下げてみた。その結果、試掘部底部近くで径20～40cm大の石が散在していた以外、木枠や石組みなど井戸跡に係わる施設は検出されなかった。

溜井としてみた場合、透水性を持たない粘質土が東の断面上部に現れるものの、受口が最大に考えても4mと規模が小さいこと、側面の土質が貯水に適さないこと、集水路も設けられていないことなどから、その可能性はないと思われる。

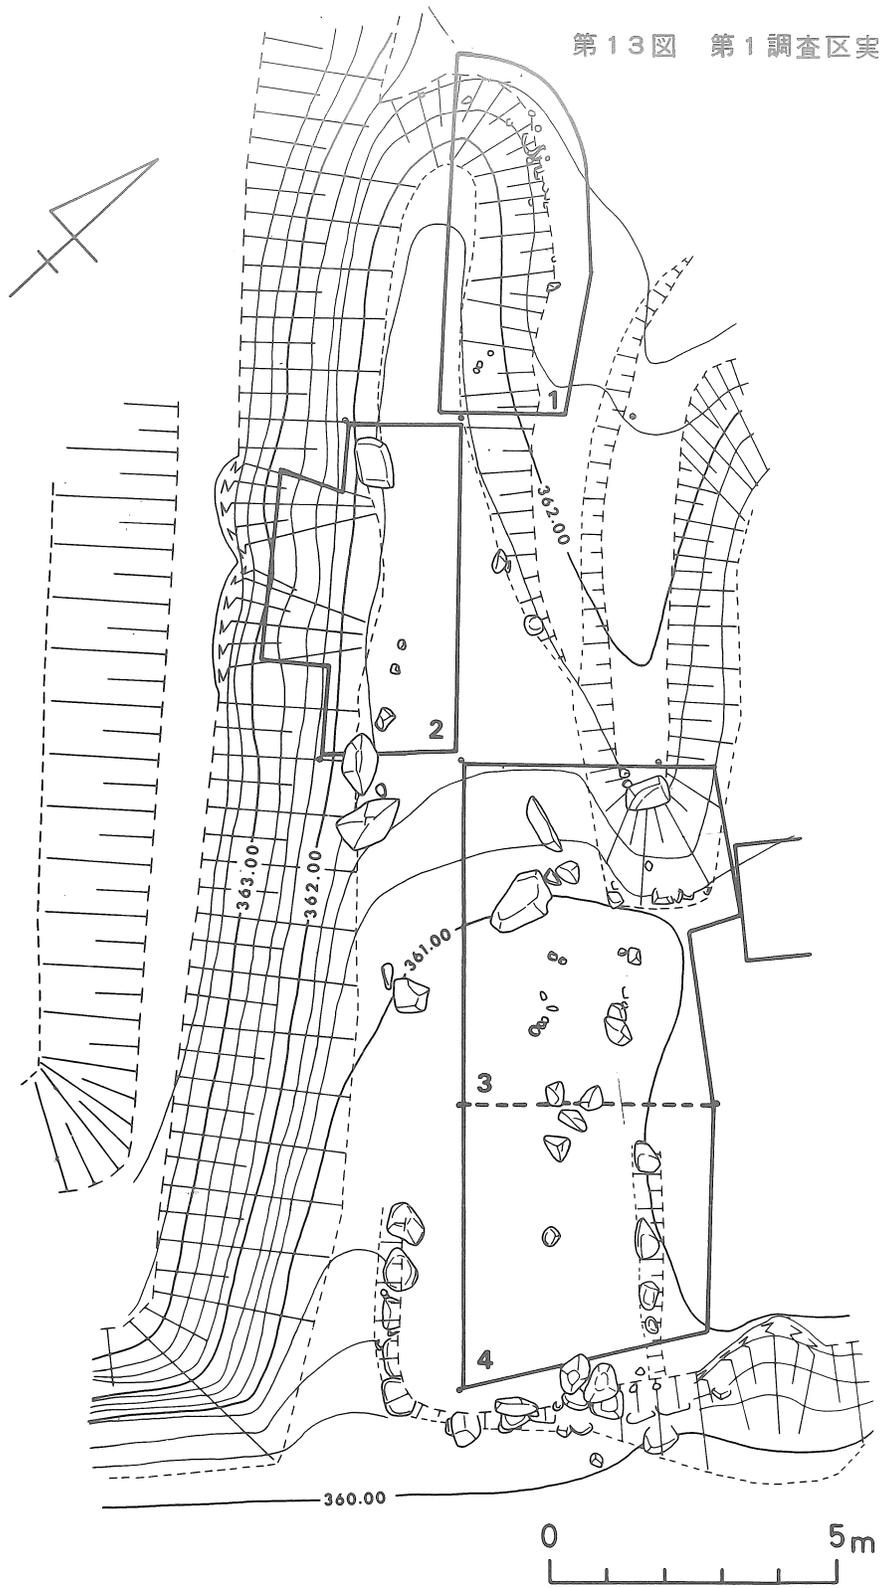
第14図 I-Iグリッド実測図

第Ⅰ調査区の西端、すなわち空堀の内奥部分にあたるこのグリッドでは、北側上端部に散見していた握拳大から人頭大の石群に興味を持たれた。表土層を石群が現れる程度まで剥ぎとったところ、やはり石は上端部を中心に検出され、底部には余り転落していなかった。全体として、石の分布はかなり疎であって、石垣の痕跡とも考えられず、その性格は不明である。

あえてその果した用途を考えると、在り方より、上端部からの崩壊防止を意図したものか。

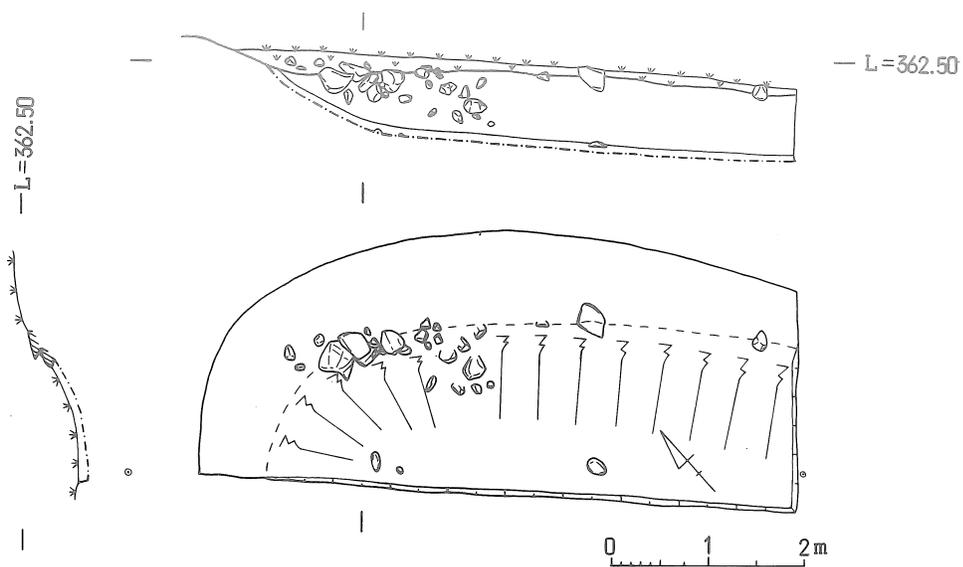
第15図 I-2グリッド実測図

本丸土塁は、崩壊部分に限り縦2 m、横3 mにわたって断面L字形にカットした。深さは1.6～1.8 m程である。

土層は十層に区分されるが、大きく分けると、草木の腐植作用で暗褐色を呈する表土層、その下で土層が東西に

分かれ、東に暗灰褐色土層、西に暗褐色土層がある。次いで黒色粘質土層がはいり、基部に色調、土質に多少の変化はあっても各調査区最下層に現れる暗黄土色土層が広がる。

土層より判断すると、崩壊は左右の土質が異なる部分で起っている。この部分を細かく観察すると、東側部分は径3～5 cm大の明黄褐色の小礫を多く包含し、そのためもあってか、特に下層では互層になってつき固められ、いわゆる版築状になっている。西側部分是对象的に、礫をあまり含まず、また明瞭に版築状にもなっていない。これは同質の土をつき固めたことによるものであろう。

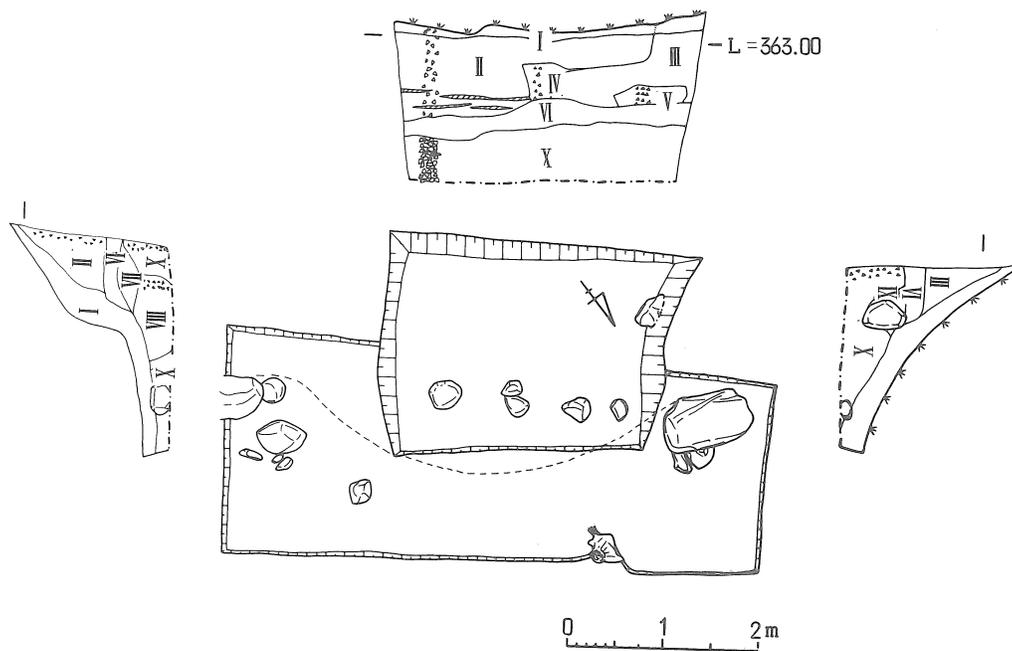
第16図 I-3グリッド実測図

このグリッドでは、空堀と郭との間を画する低い土塁の構築方法が主な調査対象となった。事前のボーリング棒による調査では、土塁周辺部を石で取り固めている感触を得ていた。しかし表土層を剥いてみると、石組みは周辺部には無く、ただ土塁先端部を防護するように存在していたのみである。

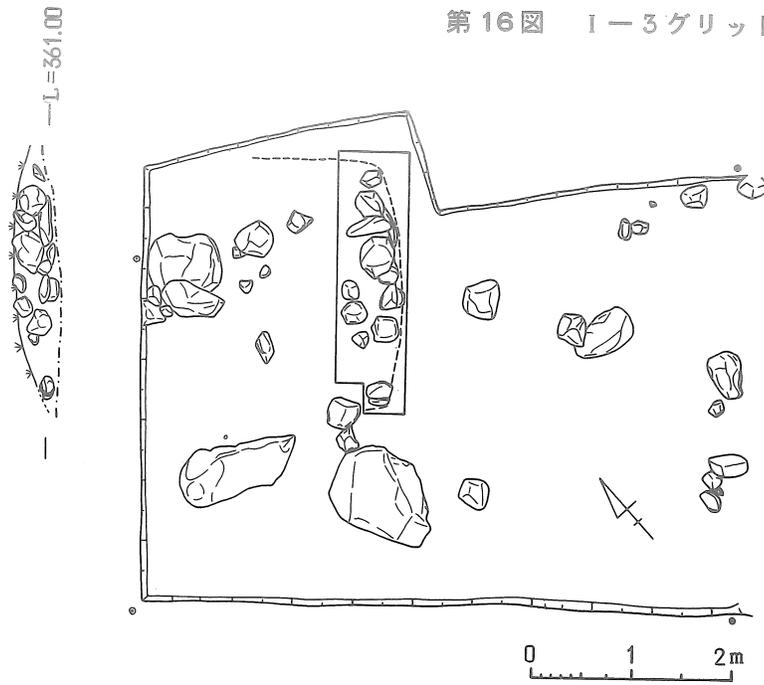
第17図 I-4グリッド実測図

空堀東端には、東西5 m、南北5 mのコ字形の石組みがある。西方は明瞭に区画されていない。東側の通路と石組み上面の平坦部との比高差は1 m程である。

石組み南部の側面を観察すると、下部に露出している石は自然の露岩であるように見受けられる。そのような目で石群をみると、東に向かって一定の方向で落ち込んでいることがわかる。

石積みの方法として、上部に径0.6～1 m程の大形の石を配し、その間や下部に人頭大の石を据えている。全体としてみると、割と粗雑に石積みがなされているといえる。

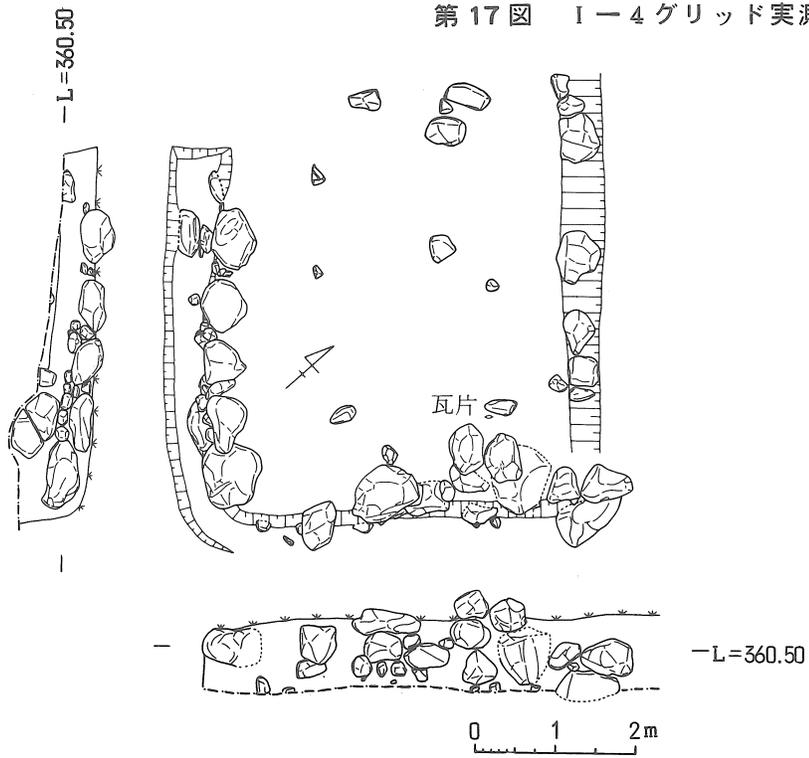
第18図 第Ⅱ調査区実測図

この調査区は、南北20 m、東西15 mの長方形 (矩形) の郭である。調査は、幅2

mのトレンチを南北18m、東西12mの十文字に設定して行った。調査区画は南より1～3、西よりA・Bとした。

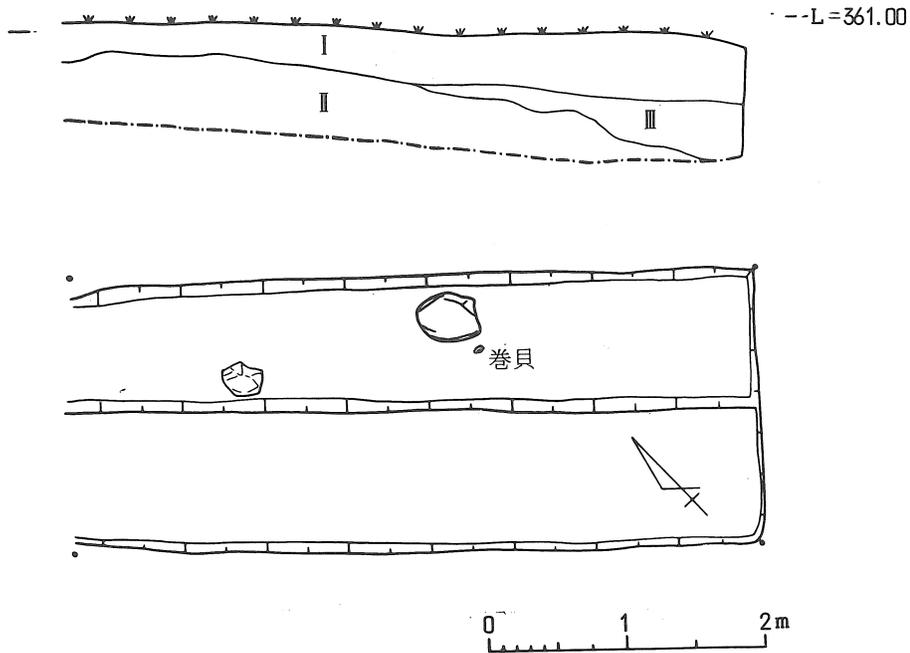
第23図 II-Bトレンチ実測図

Aトレンチから東に向かって徐々に下がる傾向を示す第2層は、このトレンチで急激に落ち込む。そこでこの郭は地形形成のため、まず郭東部に暗褐色粘質土を盛り、平坦面を造成する一方、端部の補強と防備の強化のため、縁辺部を石積みで構築している。

A・B両トレンチで、第II調査区は、西部を削平によって、東部を盛土によって造成していることが判明した。しかし、盛土中から造成時期を特定する遺物の

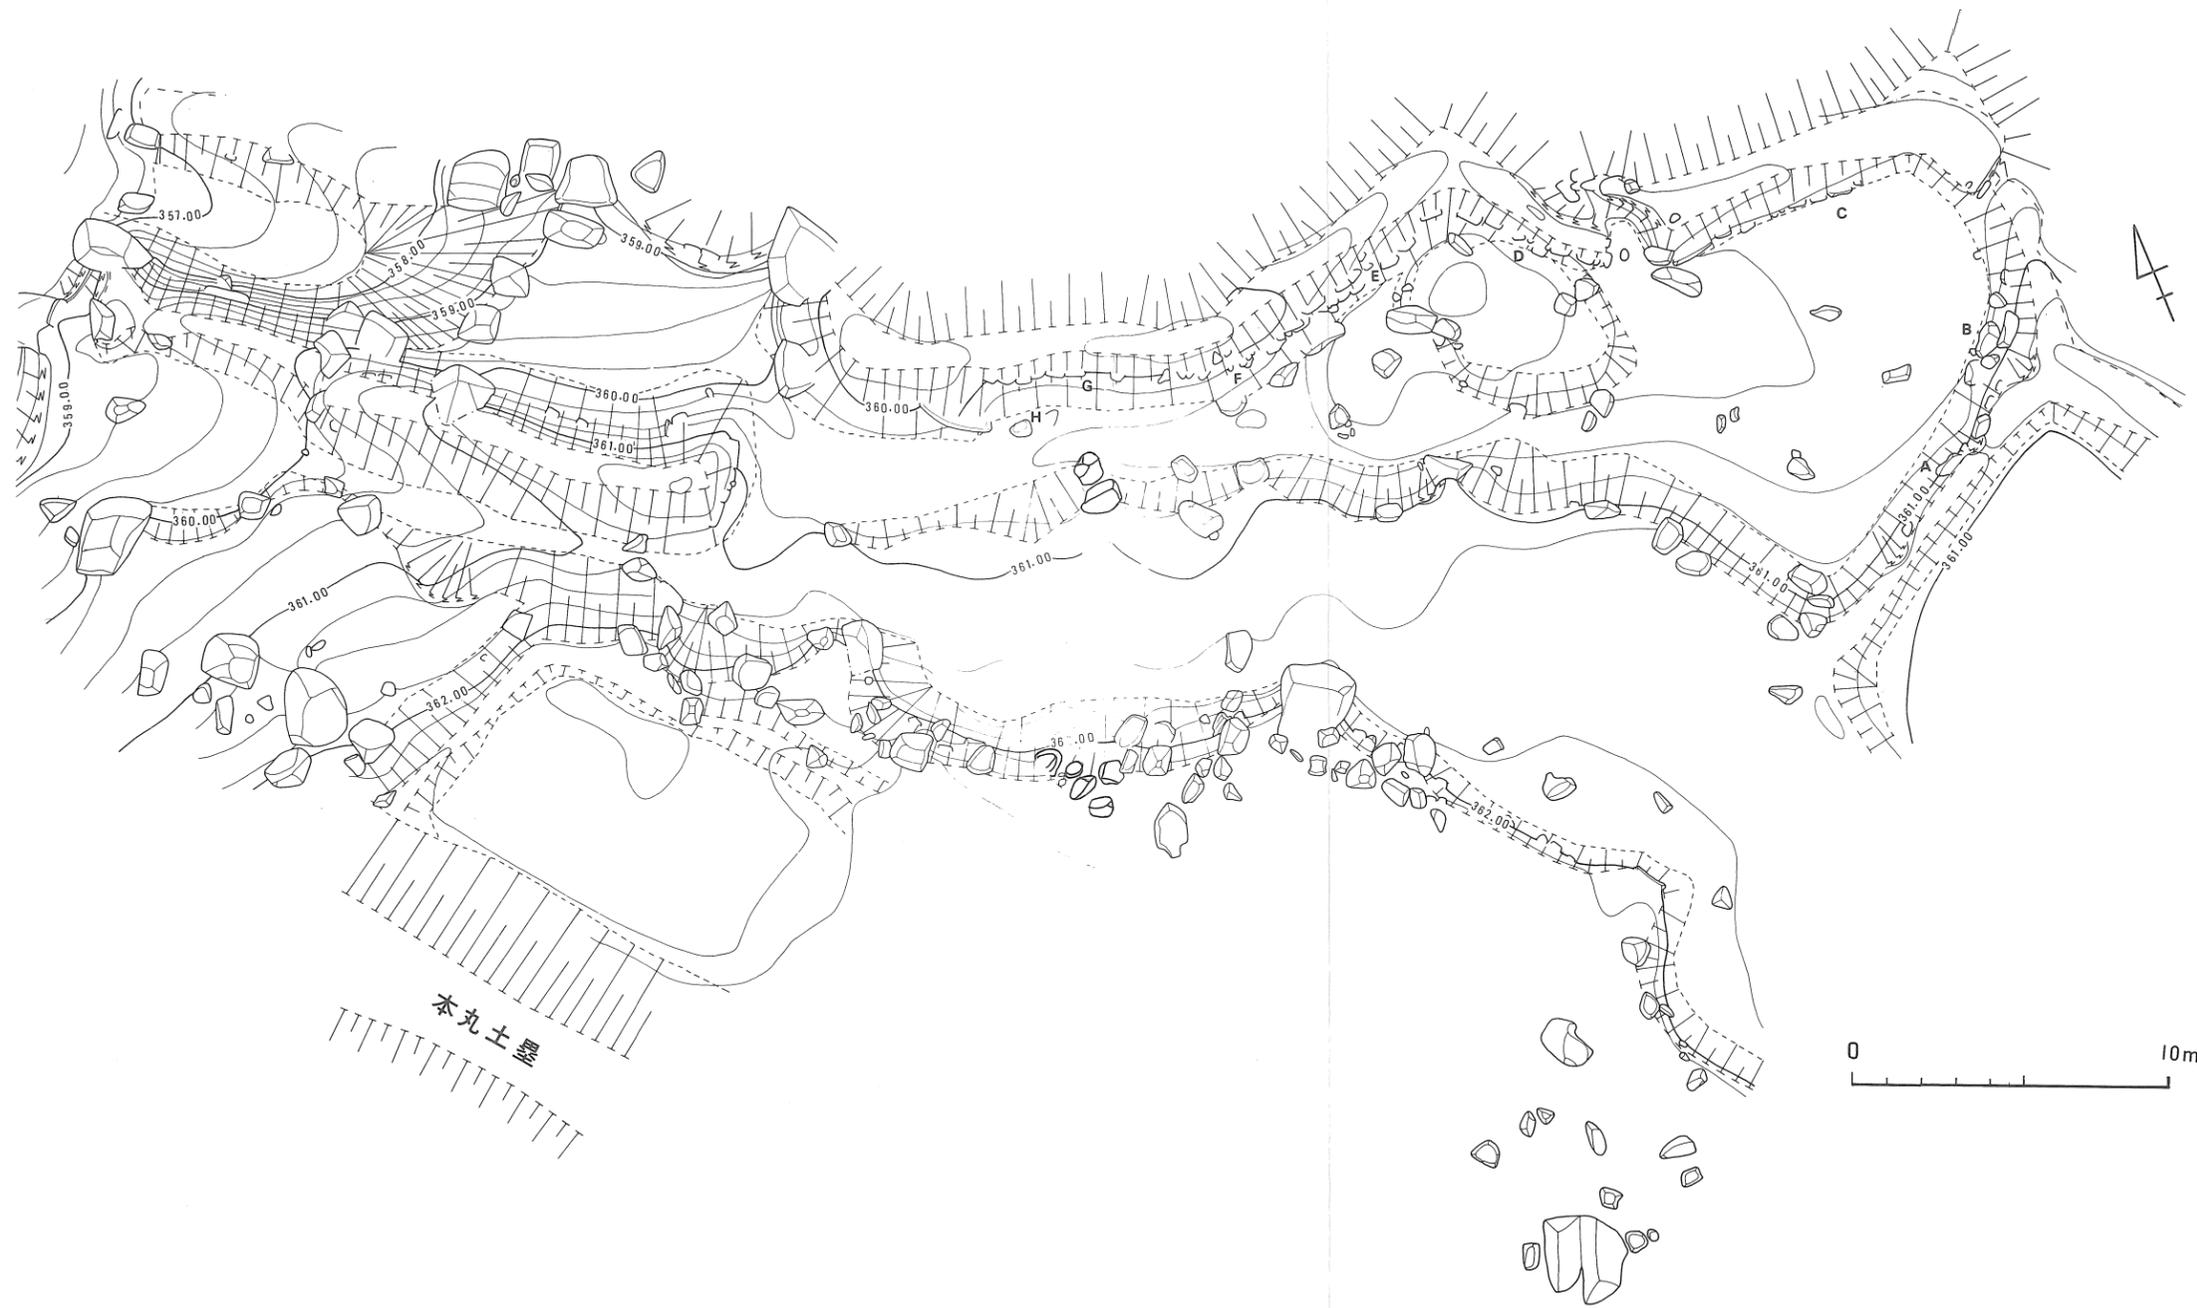
第32図 二の丸跡西部実測図

第Ⅱ調査区の北辺土塁に接続して、累々とした巨石が西方へ延びる。この部分は、自然の露岩を利用しながらも、かなり意図的に築かれたものである。

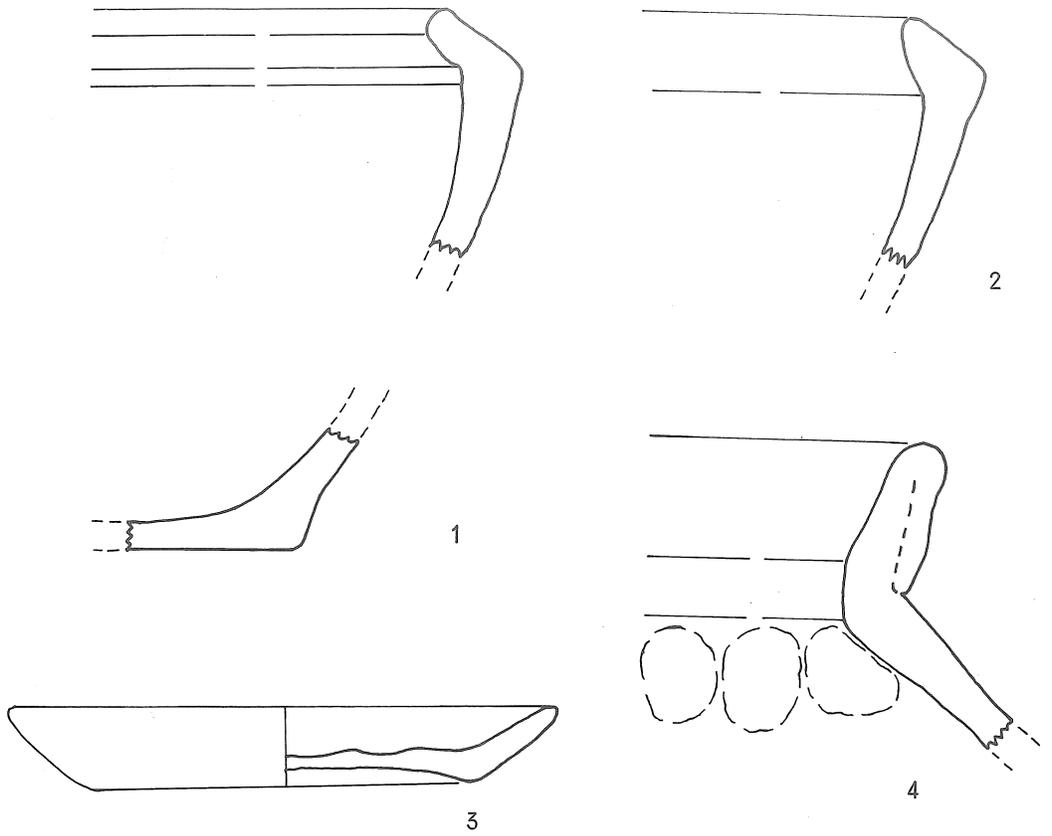
第 34 図 土師質土器実測図

土師質鉢〔第34図1、図版7(3)、図版20(5)〕 底部は平底で、口縁部は端部近くで内へ折れ曲る。調整は内外面ともナデ調整であるが、内面曲折部はヘラ様のもので押え込む。色調は淡黄褐色で、胎土中に0.5～3mm大の砂粒を含む。焼成は良好である。

土師質土鍋〔第34図2、図版20(6)〕 口縁部は内彎し、端部より1cm程下部が肥厚して鏝部となる。色調は淡黄土色であるが、内面には斑状に暗黄色の箇所がみられる。焼成は良好で、胎土中には2mm大までの砂粒を含むが他の土器に比べ含有量が少なく表面がきめ細かい。調整は内外面ともナデ調整である。

土師質小皿〔第34図3、図版20(7)〕 口径7.2cm、器高1.5cm、底部径5.5cmで、底部の切り離しは回転ヘラ切りである。胎土中には0.5～1mm大の細かい砂粒が混入され、焼成は良好で硬質である。色調は淡黄褐色を呈し、調整は底部を除いてナデ調整が施される。器壁は全般に薄手である。

土師質甕〔第34図4、図版20(8)〕 ゆるく外反して立ち上がる頸部は、折り返されて作られたもので、口径は40cm前後を測る。焼成は良好で、色調は淡黄褐色を帯び、胎土中には、微細な黒雲母粒を多く含む。調整は、内面頸部より下に指頭圧痕がみられる外はナデ調整である。

1. 鉢（口縁部・底部）
2. 土鍋（口縁部）
3. 小皿
4. 甕（口縁部）

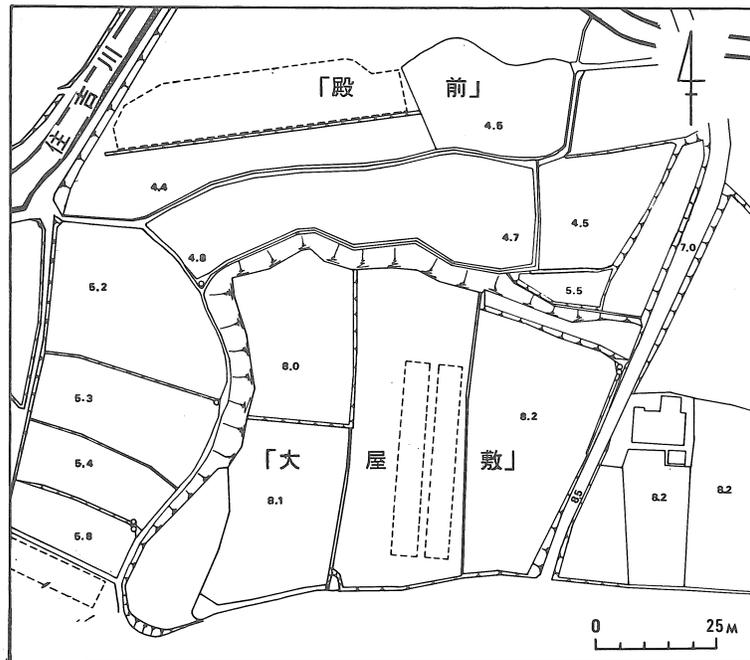
第 36 図 植松城跡現況図（数字は標高を示す）

現在城跡は、周辺より一際高く台地状を呈しており、水田として利用されている。上面は東西75～105 m、南北55～75 m程の不整形な平坦面になり、「大屋敷」という地名が残る。この地の北部と西部は切岸状に2.3～3.7 m程低くなり、北面の防備となる住吉川との間の地は「殿前」といわれる。東部と南部は、平坦面と殆ど比高差がなく、往事には土塀や堀などを巡らしたことであろう。城跡の南東部は、道路で仕切られているが、田の区割により旧状を窺うことができる。

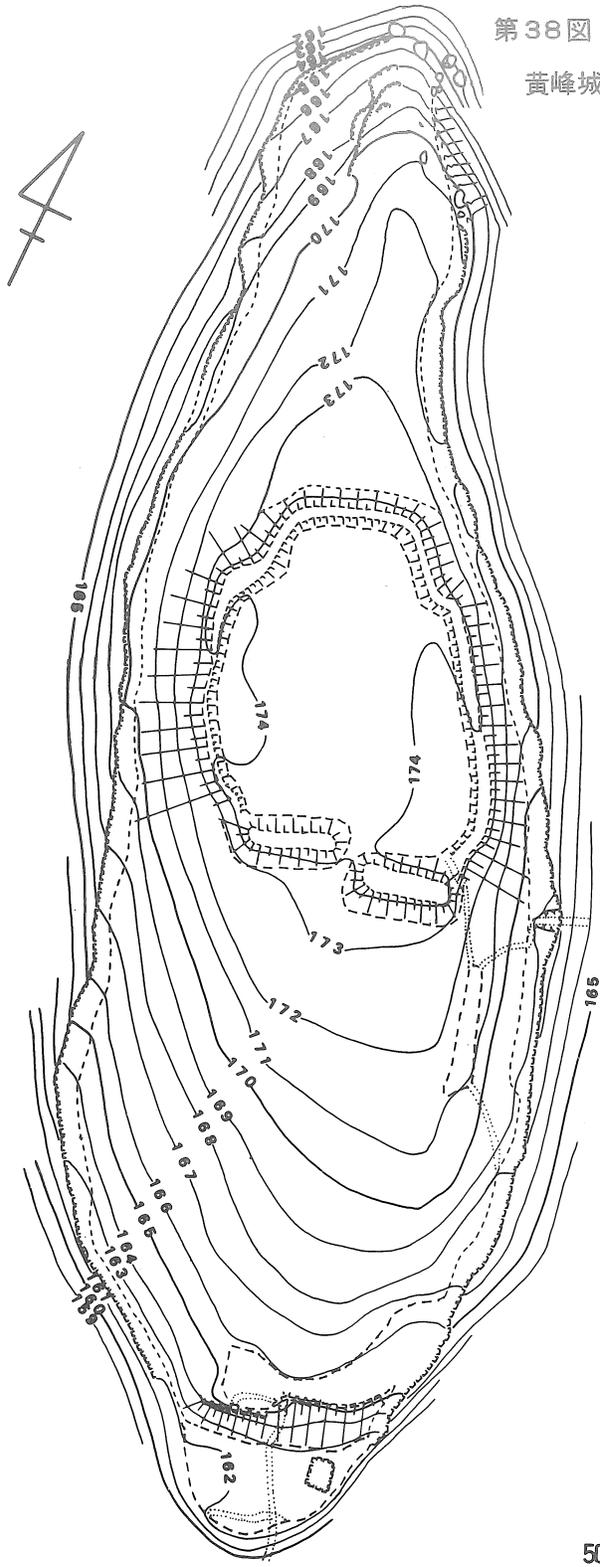
第38図
黄峰城跡測量図

南の取っ付き部分には、 13×25 m程の削平地を設け、南面への備えとする。削平地東部には、 3×4 mの低段の方形石囲いがある。性格は不明である。北側は3m程切り立って高くなり、その上部縁辺には石罫が東西に喰違って築かれる。細かく観察すると、石罫と削平地の南端は土がうっすらと盛り上り、土罫の存在を思わせる。

南面して設けられている本丸土塁は、本丸を山頂緩斜面から隔絶している。長さは東西共に17m、上辺(褶)^{ひらみ}2～3m、底辺(敷)^{しき}7～8.5m、高さは外側で2m、内側で1mを測り、虎口部は喰違う。

本丸内は東西35m、南北45m、面積にして約1,500m²の広さがあり、縁辺には低い土塁跡がみられる。本丸跡の四隅は、内に折れ曲がり、いわゆる入隅^{いりすみ}となる。これは地形に制約された面もあろうが、横矢掛りのための一面も見落してはならない。

さて本城跡は、全長210m、最大幅65mを測り、外囲を囲繞する石塁に他の中世山城にみられない特色を有する。

その石塁であるが、山腹斜面に高さ100～160cm程石積みし、内側は土砂などを石塁上端まで盛る。この幅2～3mの平坦面(馬踏)造成により、本城跡最大の防御施設である石塁上を自由に移動でき、また戦闘に於いて高所という優位な足場を確保できる。

石積みは、底部前面にしっかりした長方形の石を横に据え、その上に棒状の石を縦に積み重ねる。断面でみると、棒状の石は内に向かって下がる形となる。これは

どぼう
牛蒡積みどぼうに地形を考慮して改良を加えたもので、重心が内側にかかり石垣の崩壊を防げ、また雨水が石の間から抜けるので孕みもない。そのため、石塁の遺存状態は概ね良好であるが東側部分は何ヶ所か崩壊部があり、早急な修復が望まれる。

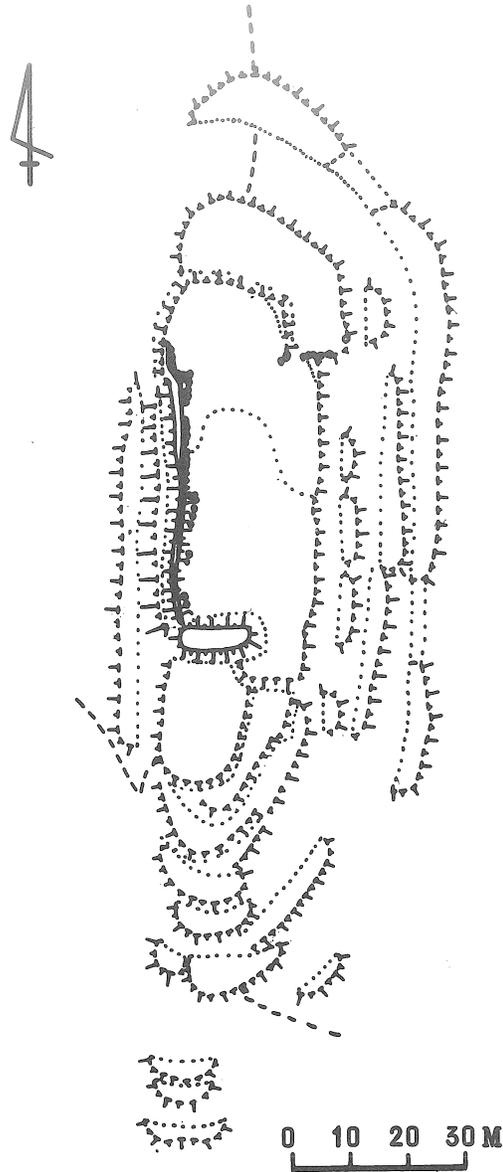
第40図 室山城跡概略図

城跡は、南北 185 m 、東西 55 m 前後で、南面して築かれる。北端から東側にかけて、現在2ヶ所途切れているが、帯郭とも考えられる幅 $2.5 \sim 8 \text{ m}$ 、長さ 140 m 程の一連の郭がある。北辺の帯郭(?)を経て $12 \times 23 \text{ m}$ 程の郭上に立つと本丸跡は目前である。現状では、上部施設がないので直に本丸に上がれるが、縄張からみて本来は東側へ迂回して上がったものである。

本丸内は、 $23 \times 55 \text{ m}$ 程の矩形で、西部縁辺には長さ 50 m 程の土塁がみられ、北部には折れひずみが設けられる。土塁の上辺（褶）は 1 m 、底辺（敷）は $2.5 \sim 3 \text{ m}$ 、高さは $0.5 \sim 1 \text{ m}$ で南に行くに従い高くなる。土塁内部は腰巻石垣で補強し、外部は帯郭まで崩壊を考慮に入れてか2段に構築する。

接続して東に12m程突き出す。
 東側には土塁が無いため通常に
 みられる虎口部は形成しない。
 規模は、上辺3m、底辺8～9
 m、高さは内側で2m、外側で
 2.5～3mを測る。

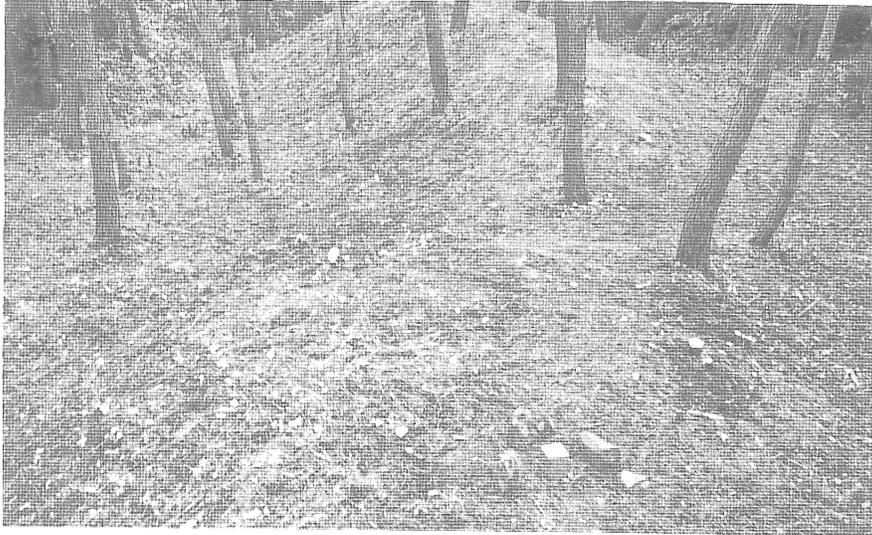
(2) 同本丸土塁遺虎口

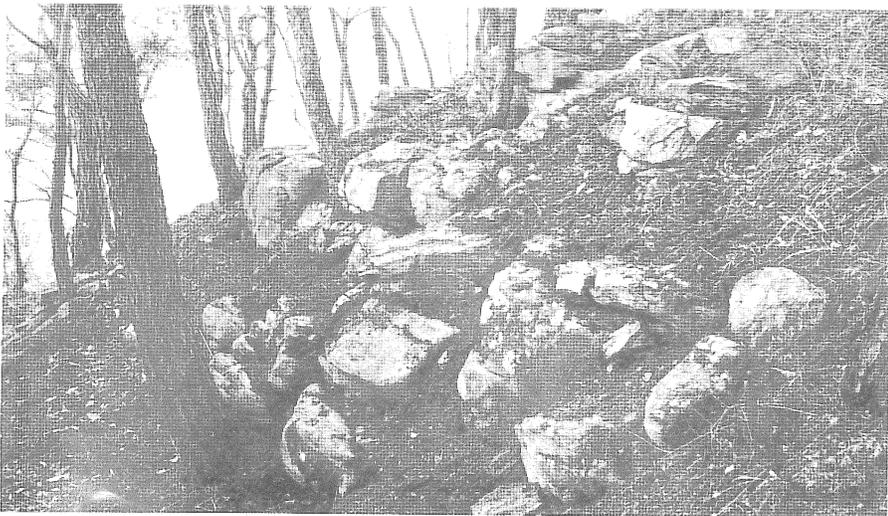
(3) 同北端群石部
