# 飛鳥・藤原宮発掘調査報告 V

— 藤原京左京六条三坊の調査 —

図 版 編

奈良文化財研究所

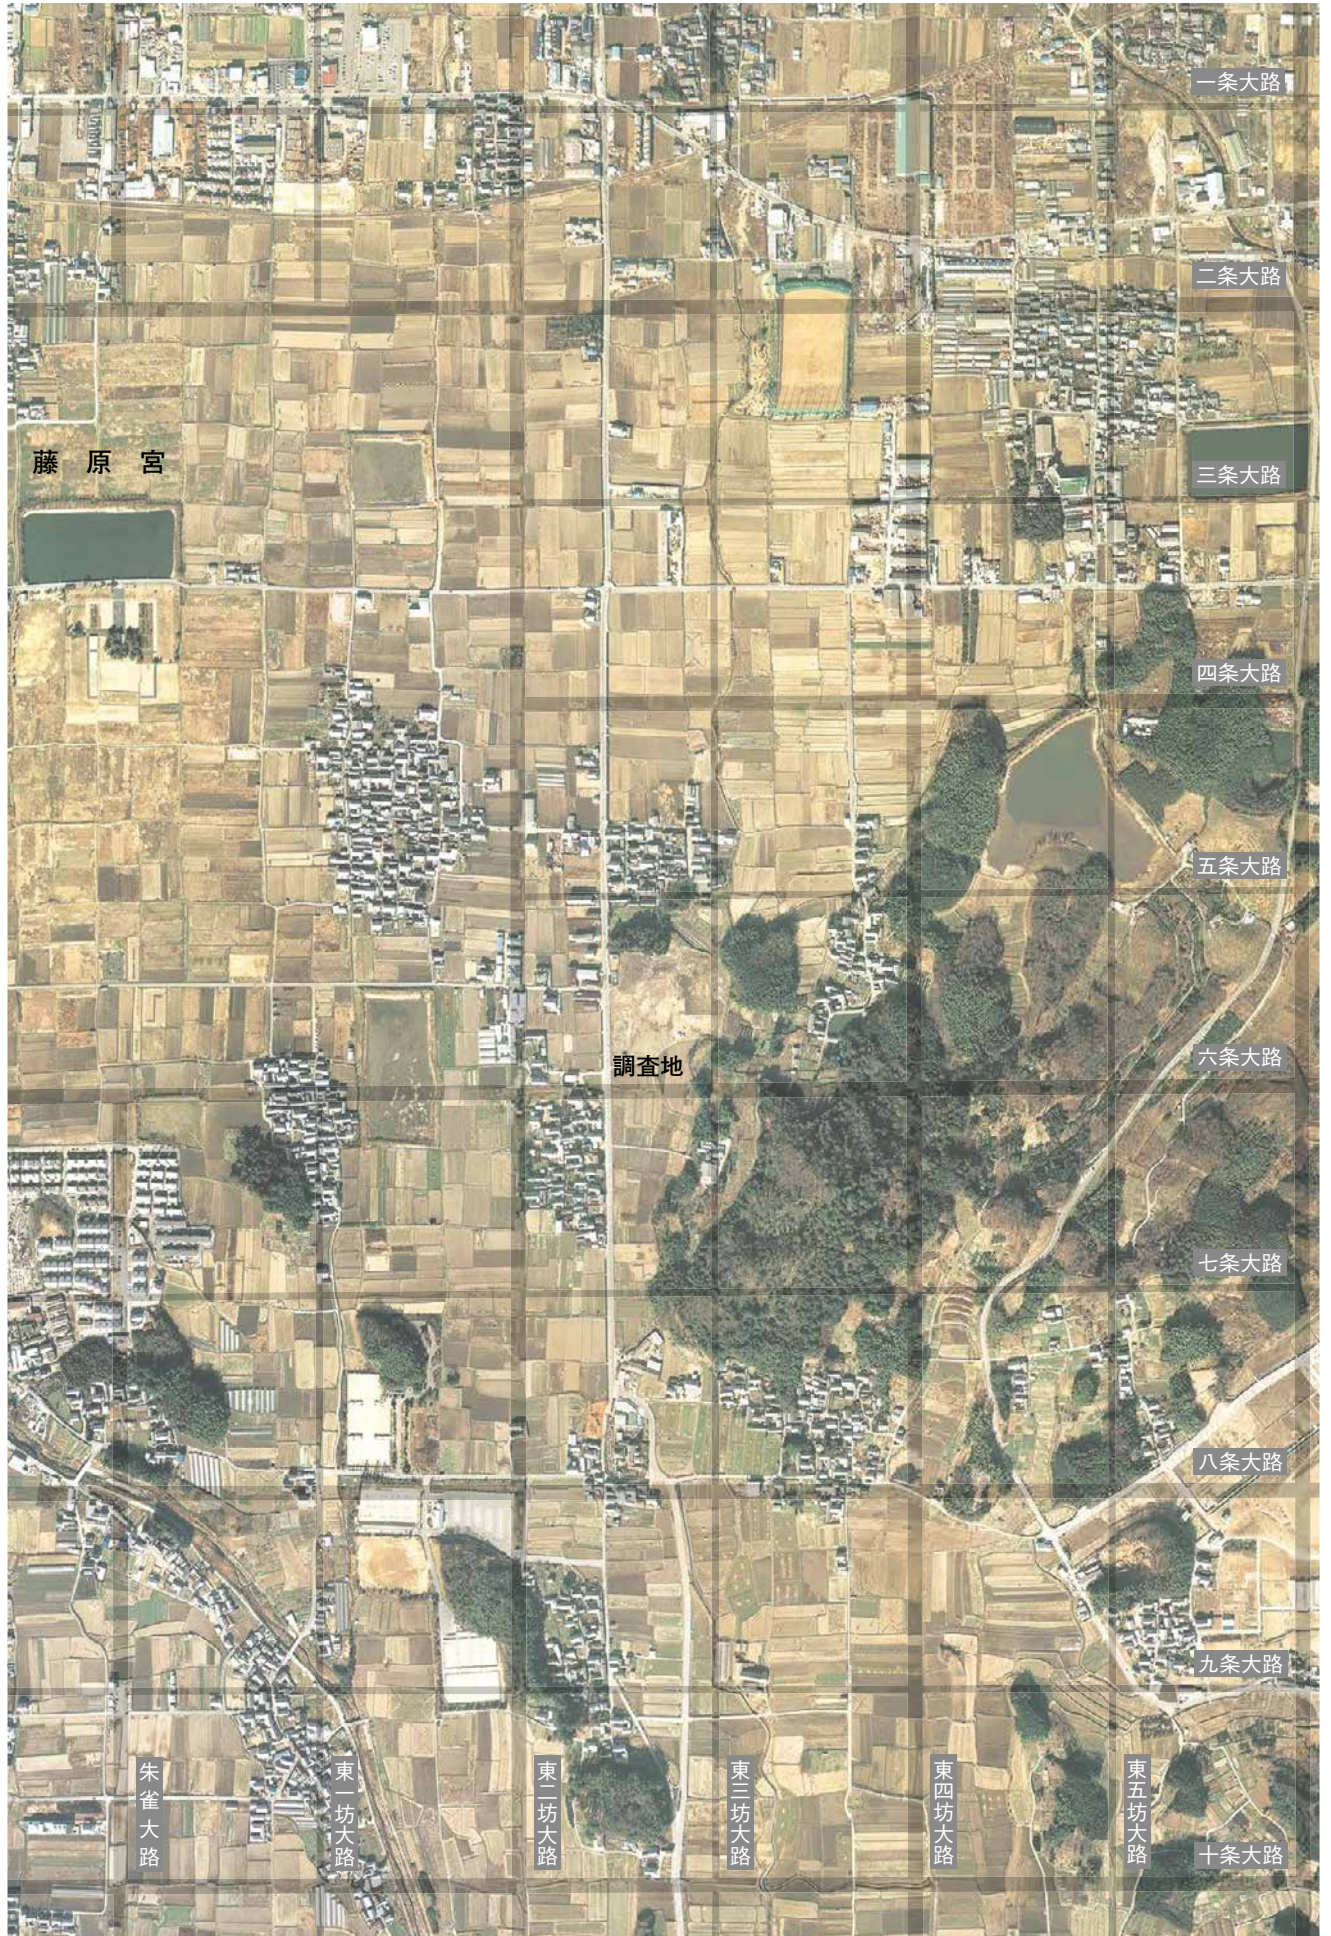
1. 遺跡遠景第45次調査 北西から 遠方は香具山

2. 遺跡遠景第47次調査 南東から 遠方は藤原宮
