# 彦根市文化財年報

平成 22 年度

彦根市教育委員会  
文化財部文化財課

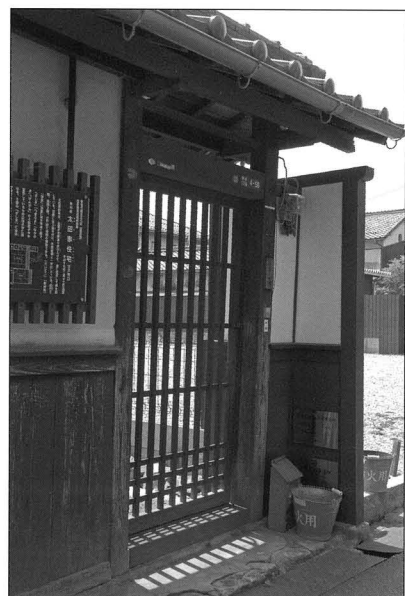
太田家住宅の保存修理箇所

現状復旧の手法で保存修理を実施した。併せて、崩落していた漆喰壁についても、旧状に復した。

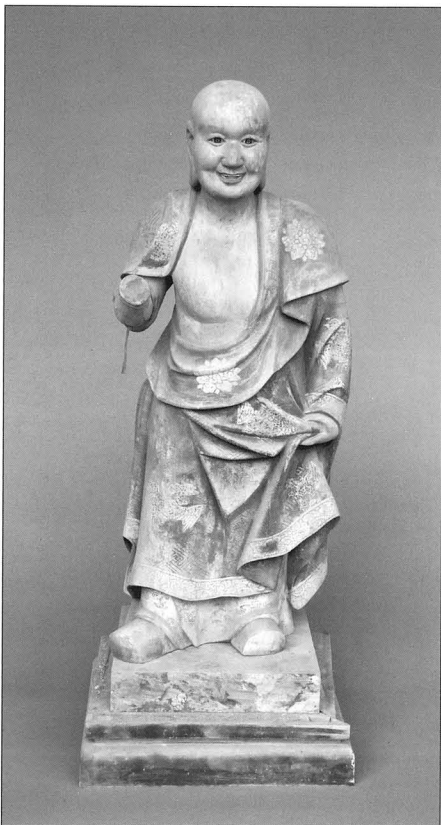
Ⅱ-39 修理前状況

- ・全身の彩色の剥落が甚だしい。特に頭部、背面左側材の矧目に沿ふ部。
- ・全面石灰状の埃が堆積し層を成す状態になっている。
- ・右手は屈臂する前膊を含み手首を欠失する。髀部の矧目に沿う鉄鎚が錆び、腐蝕し彩色と共に素地までも害している。
- ・光背は柄のみを残存し、他は全て欠失する。
- ・台座は台板の天板のみを欠失し、下方各段は矧目ゆるみ、或は離れる。

- ・汚れ・埃などは可能な限り除去し、剥落部および脆化の甚だしい箇所は合成樹脂・漆・膠などで剥落止め処置をする。
- ・全体の矧目は必要に応じ解体し、位置関係を確認した上で再度組み付ける。ただし、解体によりさらに矧目に沿って剥落が進行する恐れもあり、その場合には矧目に沿って接着剤を注入する手法に留める。また、腐蝕する鉄鎚は一旦取出し強固に打ち替える。
- ・各欠失部は檜材で補修する。
- ・台座・光背はすべて解体し、欠失部を補修する。
- ・補修部はすべて古色仕上げとする。

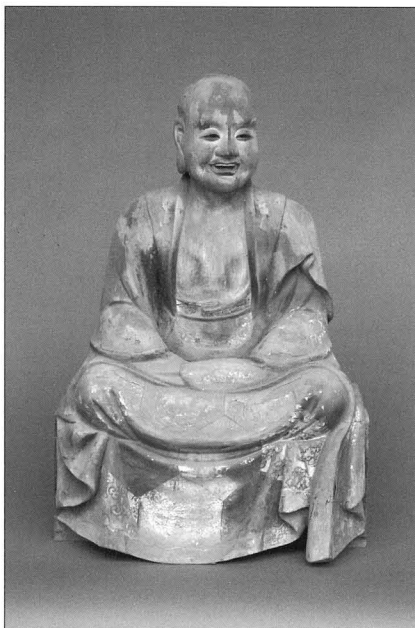
Ⅱ－47 修理前状況

- ・ 全体に矧目が緩み、全軀の彩色が剥落し、特に背面（矧目に沿ふ部）と、堅結する鉄鎚が腐蝕し彩色と共に素地をも害している。
- ・ 全面石灰状の埃が堆積し層を成す状態になっている。特に背部で著しい。
- ・ 光背は全て欠失する。
- ・ 台座は箱型の台を残し、全て欠失する。

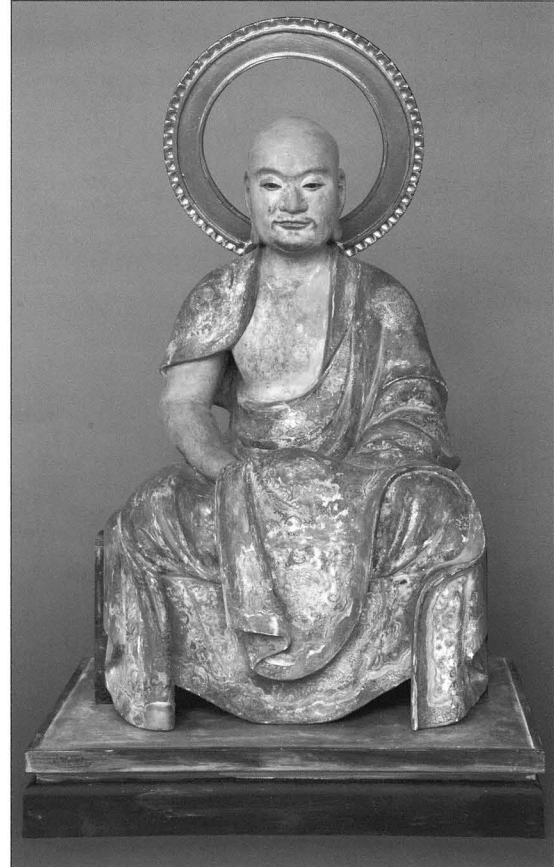
Ⅱ-57 修理完了状況

- ・汚れ・埃などは可能な限り除去し、剥落部および脆化の甚だしい箇所は合成樹脂・漆・膠などで剥落止め処置をする。

- ・全体の矧目は必要に応じ解体し、位置関係を確認した上で再度組み付ける。ただし、解体によりさらに矧目に沿って剥落が進行する恐れもあり、その場合には矧目に沿って接着剤を注入する手法に留める。
- ・台座・光背は全て補作する。
- ・補修部はすべて古色仕上げとする。

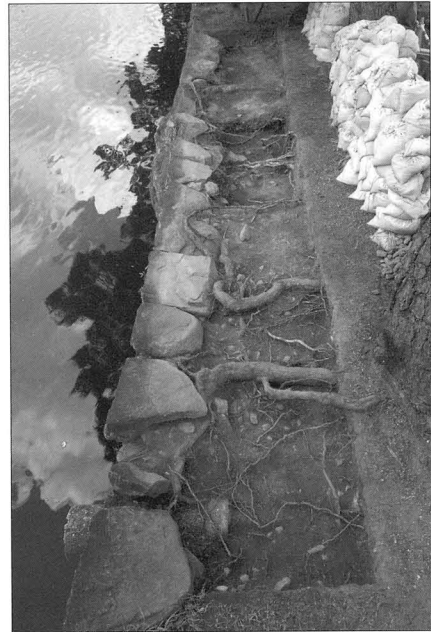
保存修理に先立って実施した天端の発掘調査では、表土を 10cm 除去した位置で砂利が混入した叩き土が広がっているのを確認した。江戸時代の路面と考えられる。路面の叩き土はおよそ 10cm の厚さがあり、その下には黄色粘質土が薄く層を形成していた。直下に石垣裏面に投入された栗石が存在することから、黄色粘質土は栗石へ土が沈下するのを防ぐために敷かれた土層と考えられる。

石垣天端の発掘調査

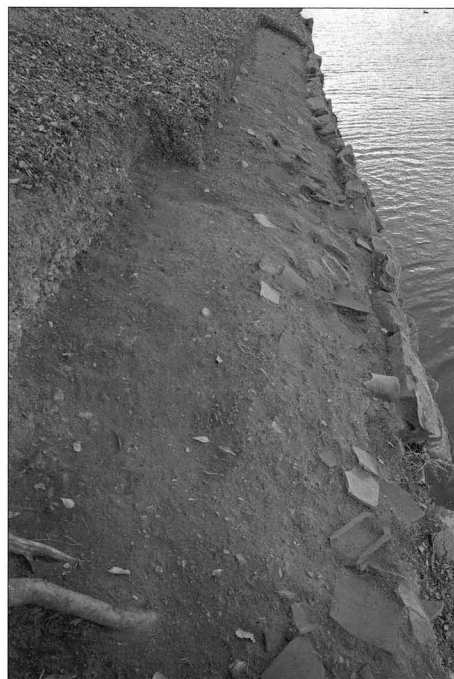
保存修理に先立って実施した天端の発掘調査では、表土を 20cm 除去すると石垣の天端内側に多量の瓦溜りと旧表土を検出した。瓦は 17 世紀前半から 18 世紀後半のものが含まれている。旧表土は 10～20cm の厚さを測り、その下で石垣の裏込土と土塁形成層を確認した。裏込土と土塁形成層は識別がむずかしい状況にあったが、石垣解体時にさらに下方を調査すると、現水面より下では裏込が土から栗石に変わり、土塁形成層との識別は容易となった。栗石内からは 16 世紀末から 17 世紀前半の瓦片が出土している。

天端石の内側で検出した瓦溜り

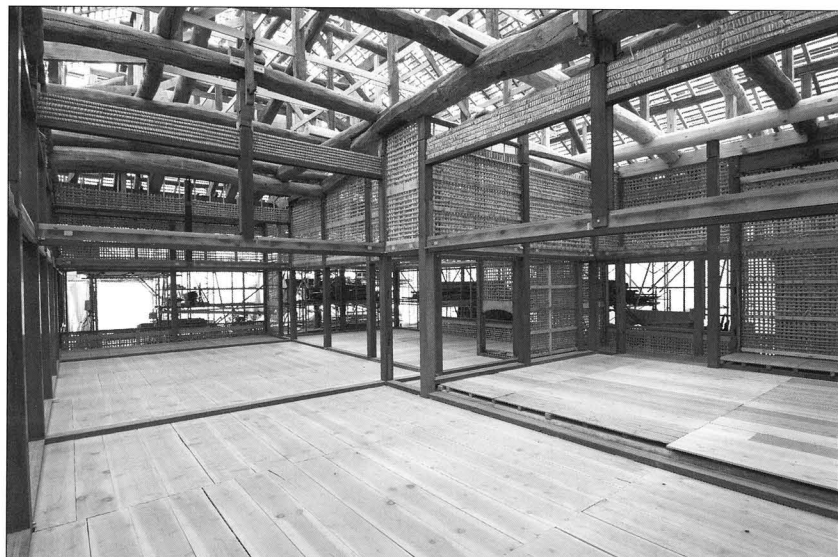
屋組みまでの組み立てを行なった。部材は当初材を尊重して再用し、腐朽・破損の著しい箇所については最小限の継ぎ・剥ぎを施し、止む終えない部材のみ新材と取り替えた。これらの新材は当初材と同種・同品質になるよう努め、旧工法を踏襲した。

御書院の軸組み

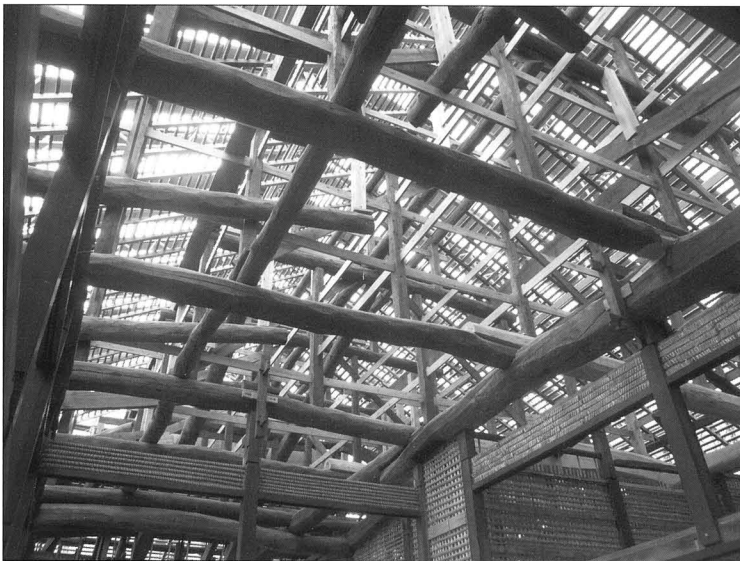
御書院の小屋組み

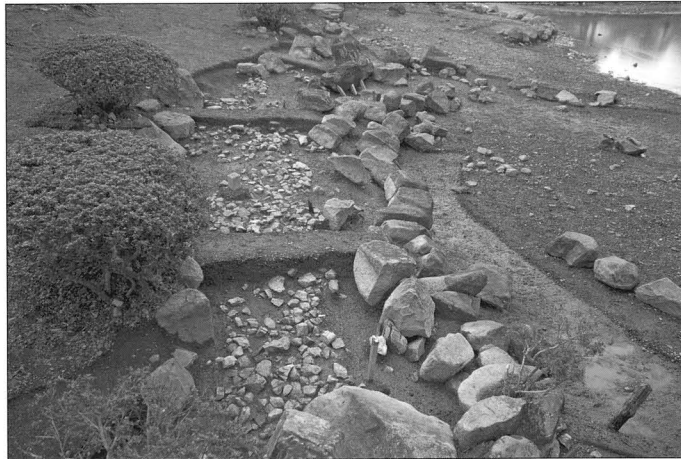
のため遣水の下方は土砂で埋められ、右岸が魚躍沼の護岸に、また左岸は築山の景石に変容していた。そこで土砂を取り除いたところ、兩岸に石組みを施し底に割石を敷いた遣水が明瞭に姿を現した。

遣水検出状況

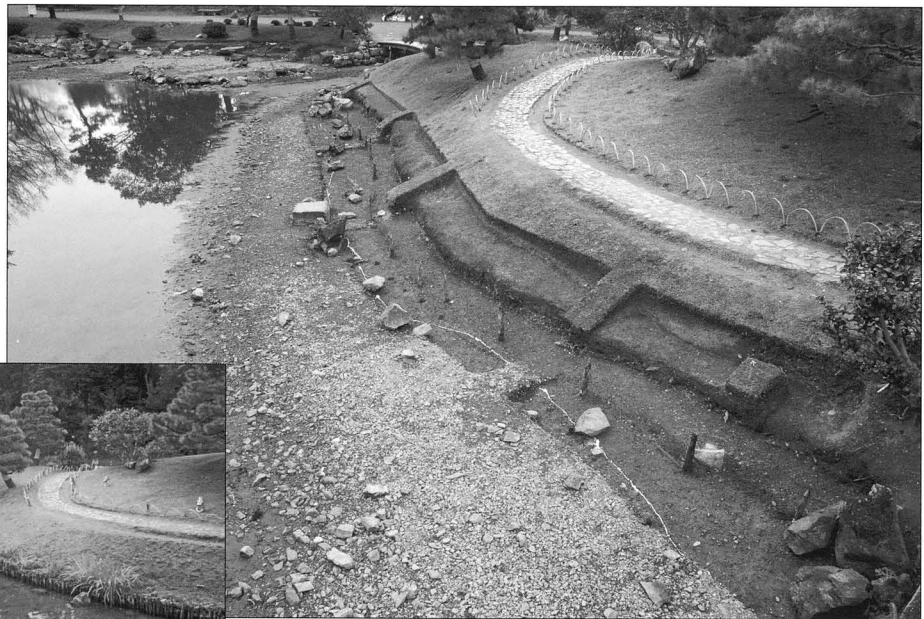
②護岸から蘇鉄山と薩埵林へ延びる基盤面および江戸時代の護岸の検出については、蘇鉄山と薩埵林はそれぞれ造成されて中島と築山になるが、護岸のおよそ1m沼側で護岸に沿って青灰色粘土からなる平坦面を検出し、中島と築山を造成する際の基盤となる面であることが判明した。蘇鉄山では、この基盤面の上に暗灰色粘土、次いで橙褐色粘土が順次層を重ねて中島を形成していた。なお、蘇鉄山の平坦な基盤面が沼へ向かって落ち込む変換点に沿って杭や石材が点在するのを確認しており、当初はこの位置に石組み護岸が存在していたと想定された。その後、昭和の改修で、石組み護岸跡よりさらに山側において乱杭が施されている。

蘇鉄山東側の石組み護岸跡と乱杭検出状況（白線は基盤面）

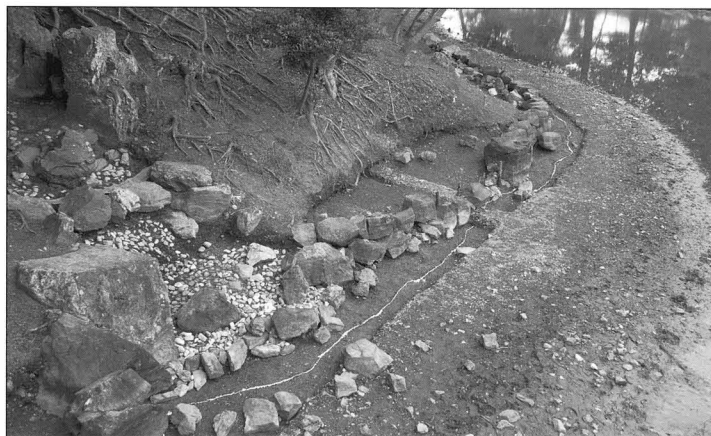
一方、薩埵林でも杭が約2m間隔で並んでいるが、こちらの杭列は横木を置いて土留めを施していたと想定され、江戸時代に築かれたものである。その杭列も、江戸時代末頃には2段の石積み護岸に改変されて現在に至っている。

薩埵林西側の杭列・石積み護岸検出状況（白線は基盤面）

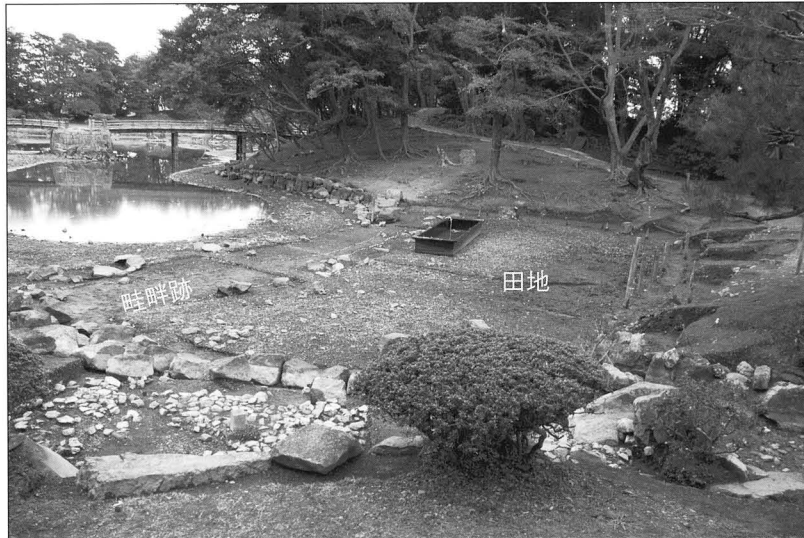
③田地の畦畔については、絵図資料によって魚躍沼の南端部分に田地の存在が想定されていたが、発掘調査で一帯に堆積した砂利層を除去すると、魚躍沼南端を弧状に区画する青灰色粘土の畦畔を検出した。この畦畔から護岸までの間がかつて田地であったと考えられるが、田地としての高まりは失われて現存しない。

田地・畦畔跡検出状況

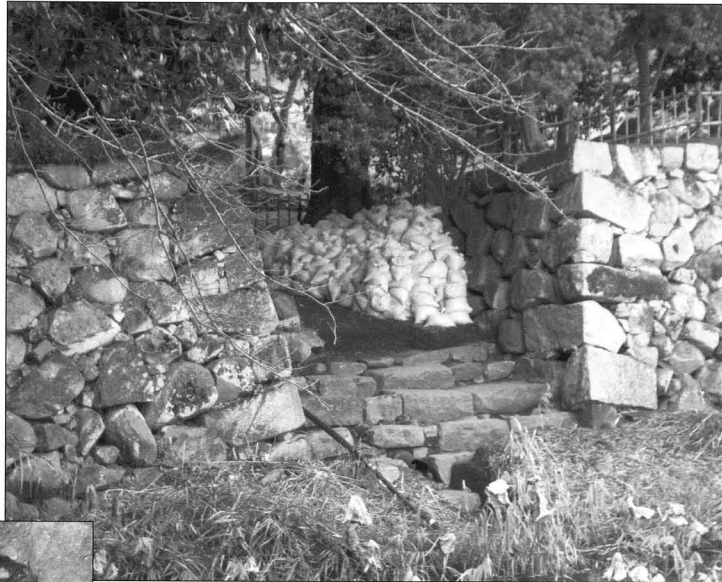
なお、今年度の調査区とは別に、魚躍沼の排水を確認するため、想定される水門部分と魚躍沼の護岸部分の発掘調査を実施した。調査の結果、水門に付設された船着用の雁木が出土し、雁木の間から昭和の陶製排水管を検出したが、江戸期の排水遺構を確認することはできなかった。同様に魚躍沼の護岸部分でも陶製排水管を検出したが、攪乱に阻まれて江戸期の排水遺構を確認するまでには至らなかった。

水門全景

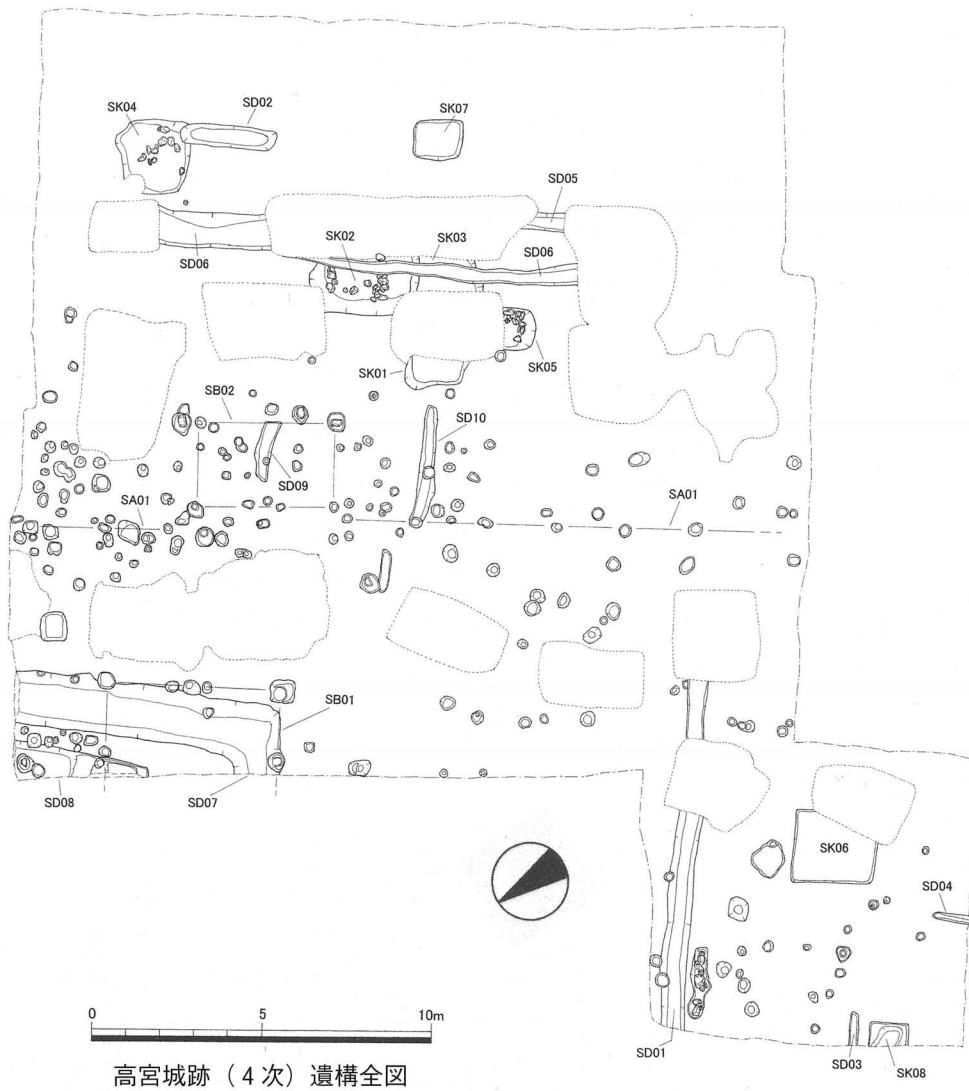
高宮城跡（4次）検出遺構（西側）

高宮小学校や高宮幼稚園では、これまで3回の発掘調査を実施しており、土塁や堀、井戸などの遺構を検出している。今回実施した高宮小学校の校舎増改築に伴うIV次調査でも、土坑（SK）6基、溝（SD）10条、掘立柱建物（SB）2棟、柵（SA）1条、ピット群等の遺構を検出した。中でも調査区北西隅で検出したL字に区画する溝（SD07）や、この溝と幅4mの距離を保って併行する柵（SA1）は、両者の間に同期の遺構がほとんど存在しないことから道路であったことが想定され、高宮城跡内部の空間利用や構造を検討する上で新たな知見を得ることができた。
