九州新幹線西九州ルート(長崎ルート)建設に伴う埋蔵文化財発掘調査報告書

平ノ前城跡

2019

長崎県教育委員会

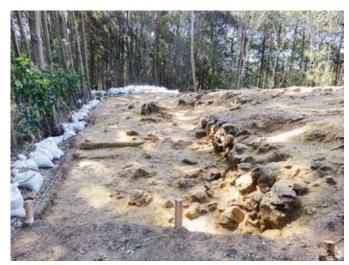
石積遺構(SW)位置図 1区 グリット境界 S=1/400 10m

石積み自体は簡易的な積み上げによるため、脆弱で強度はそれほどなかったと考えられる。その理由としては、石積みの背後に明確な裏込めを確認できなかった点があげられる。検出状況 (図版 4) からわかるように石積みの一部は、すでに崩落しているものもあり、北側寄りの石積みの残存状況はあまり良くなかった。また、樹根などの作用や雨風による長年の風化により、地山との境界が明瞭ではなく、裏込めと認められる情報は得られなかった。同様に西側に残存する切岸遺構も土層の断ち割りからは明確な版築技法や裏込めは確認できず、未加工の石積みを乱雑に用いていることからあまり手をかけずに構築した可能性が高い。

石積遺構完掘状況(北から)

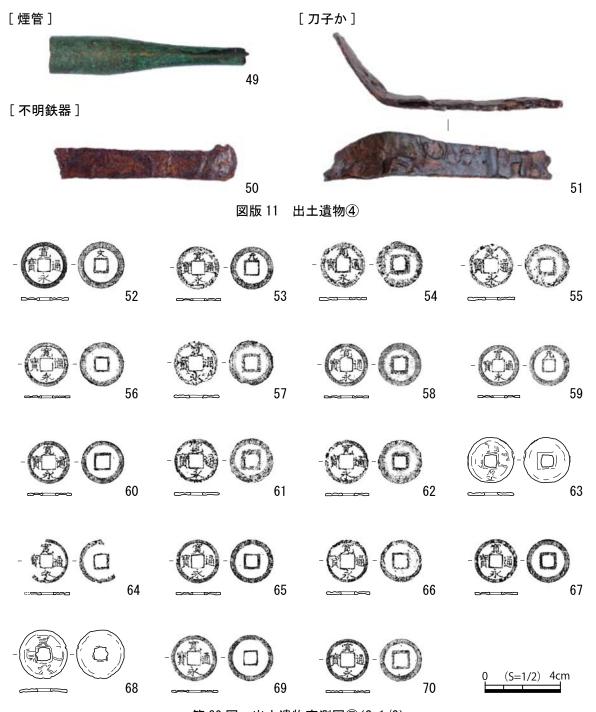
第 30 図 出土遺物実測図⑦(S=1/2)

51 は第 2 次調査の 3 区 9286d 内のトレンチ 5 から出土した鉄製品。刀子の一部と考えられる。途中で折れ曲がっており、折面に向かって幅が広がる。
