奈良国立文化財研究所30周年記念学報(学報第40冊)

平城宮発掘調査報告 XI

第1次大極殿地域の調査

図 版

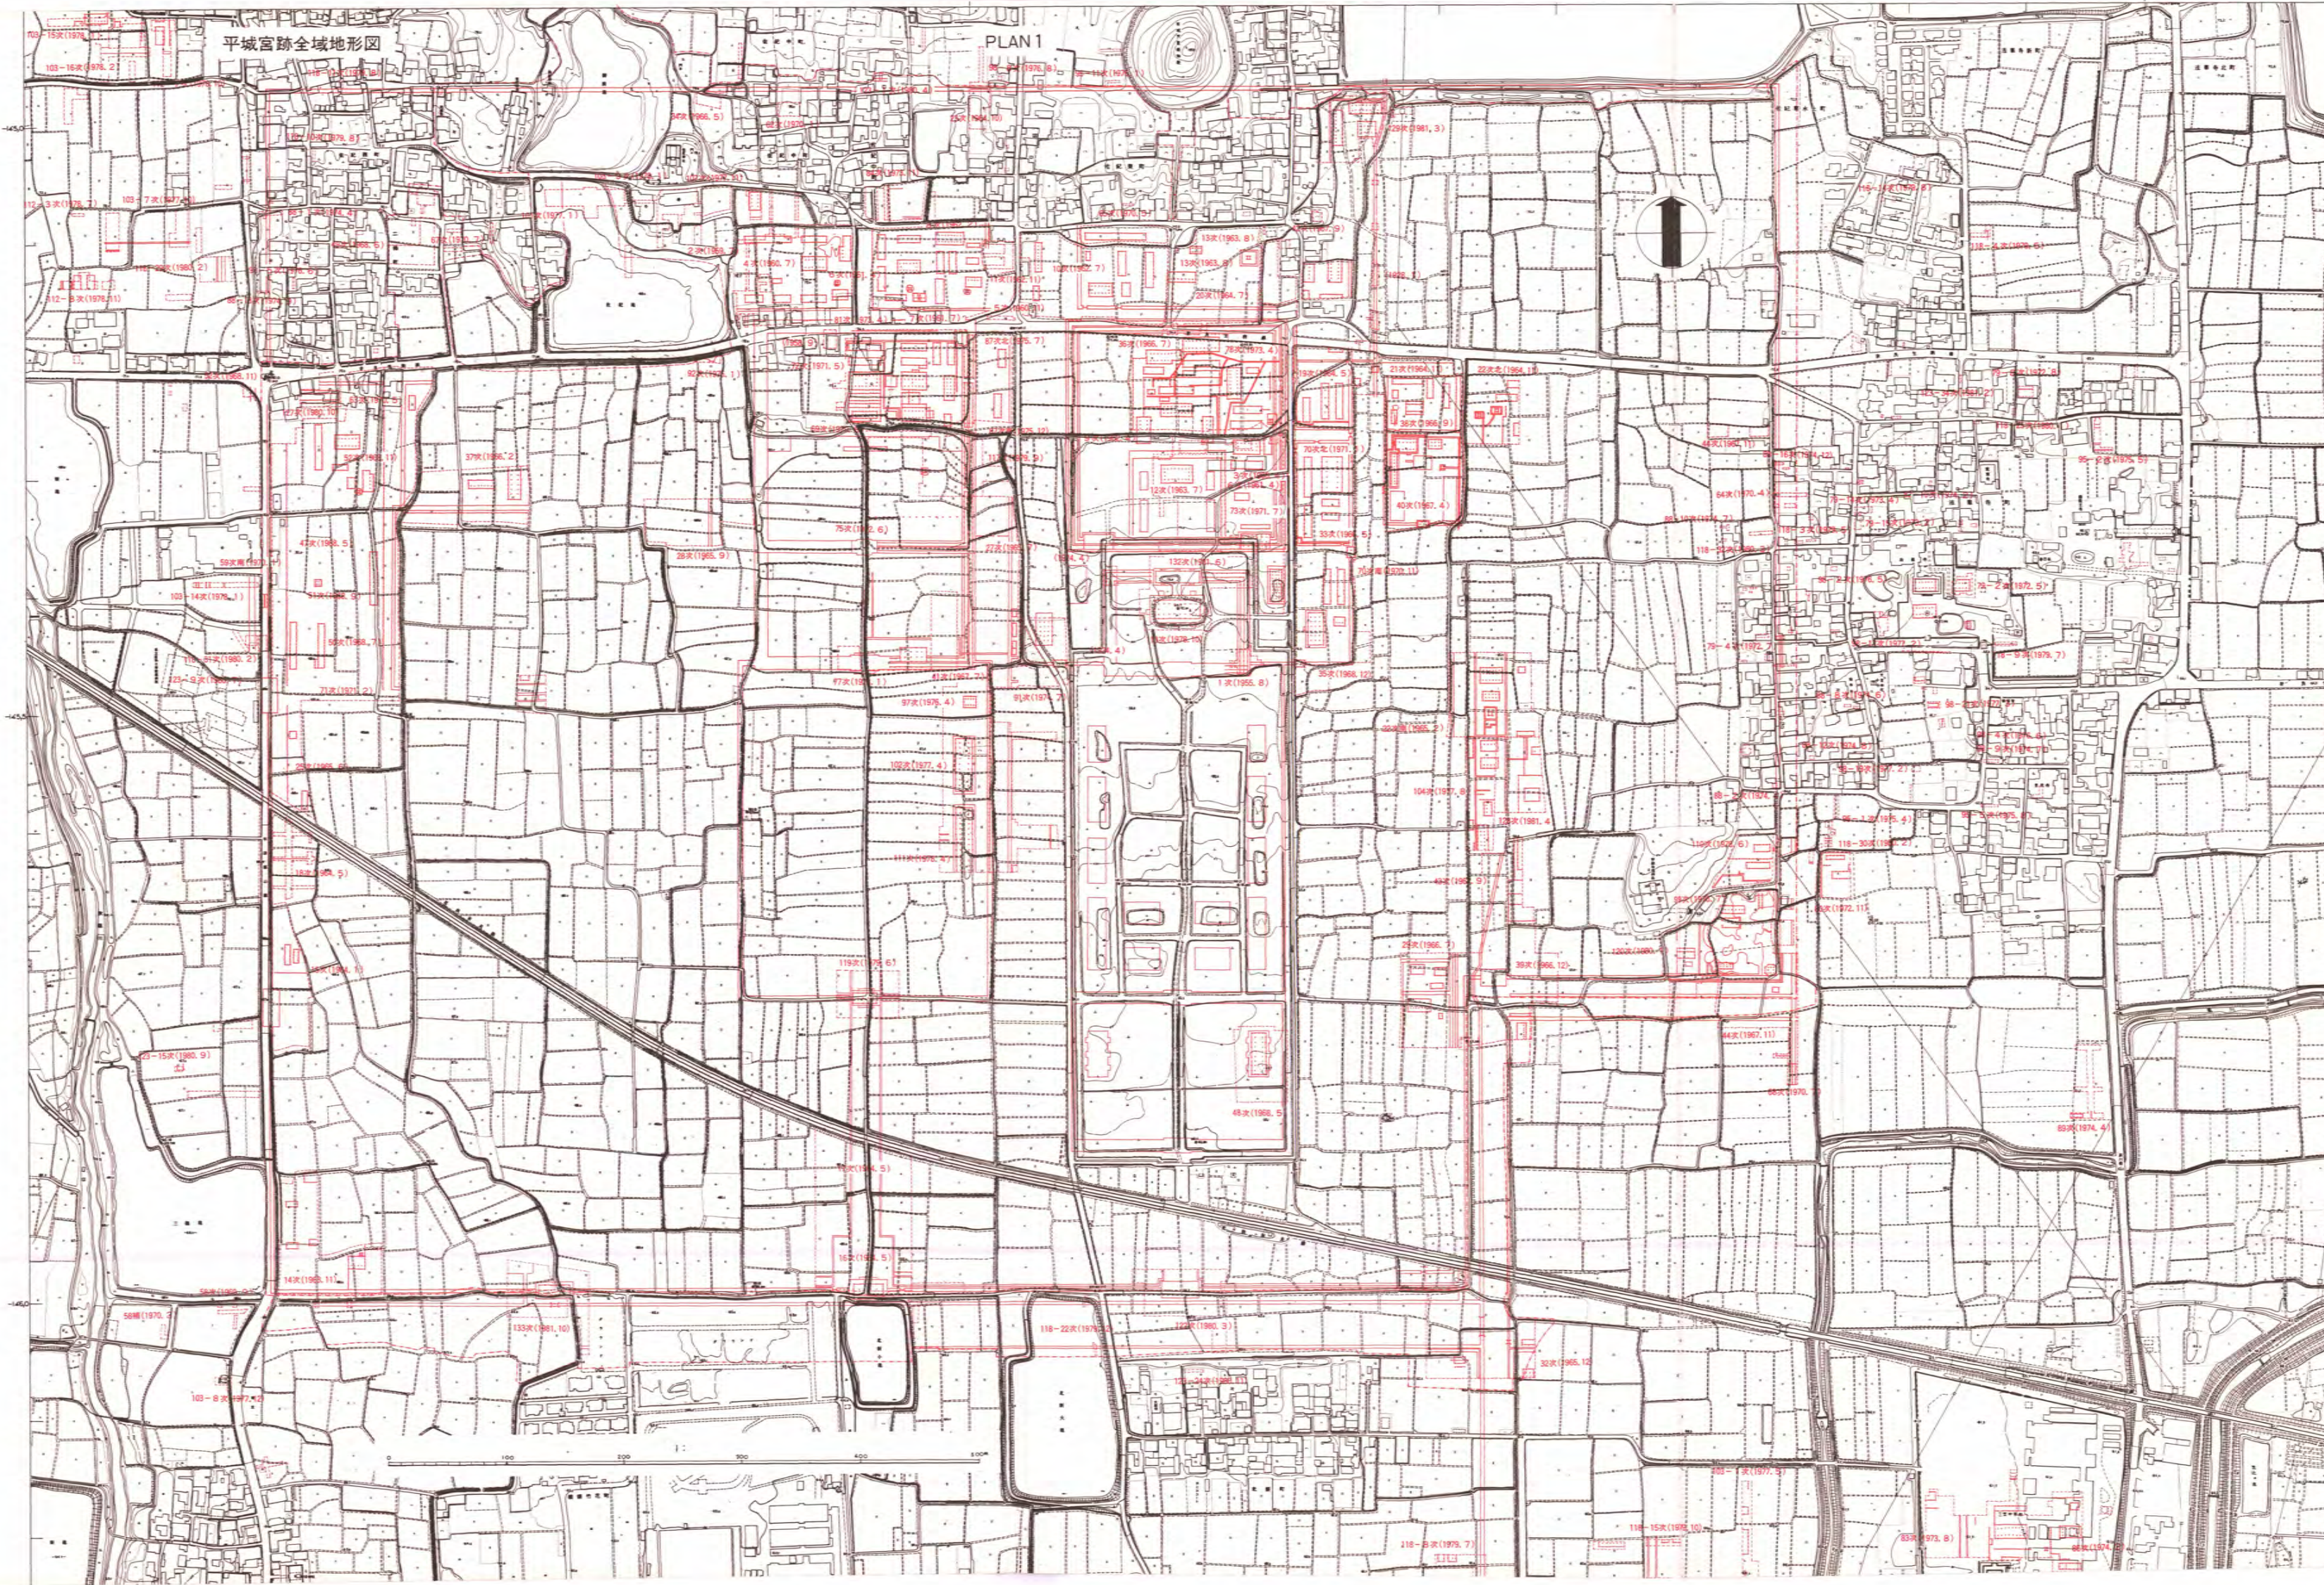
PLAN2

第1次大極殿地域遺構配置図

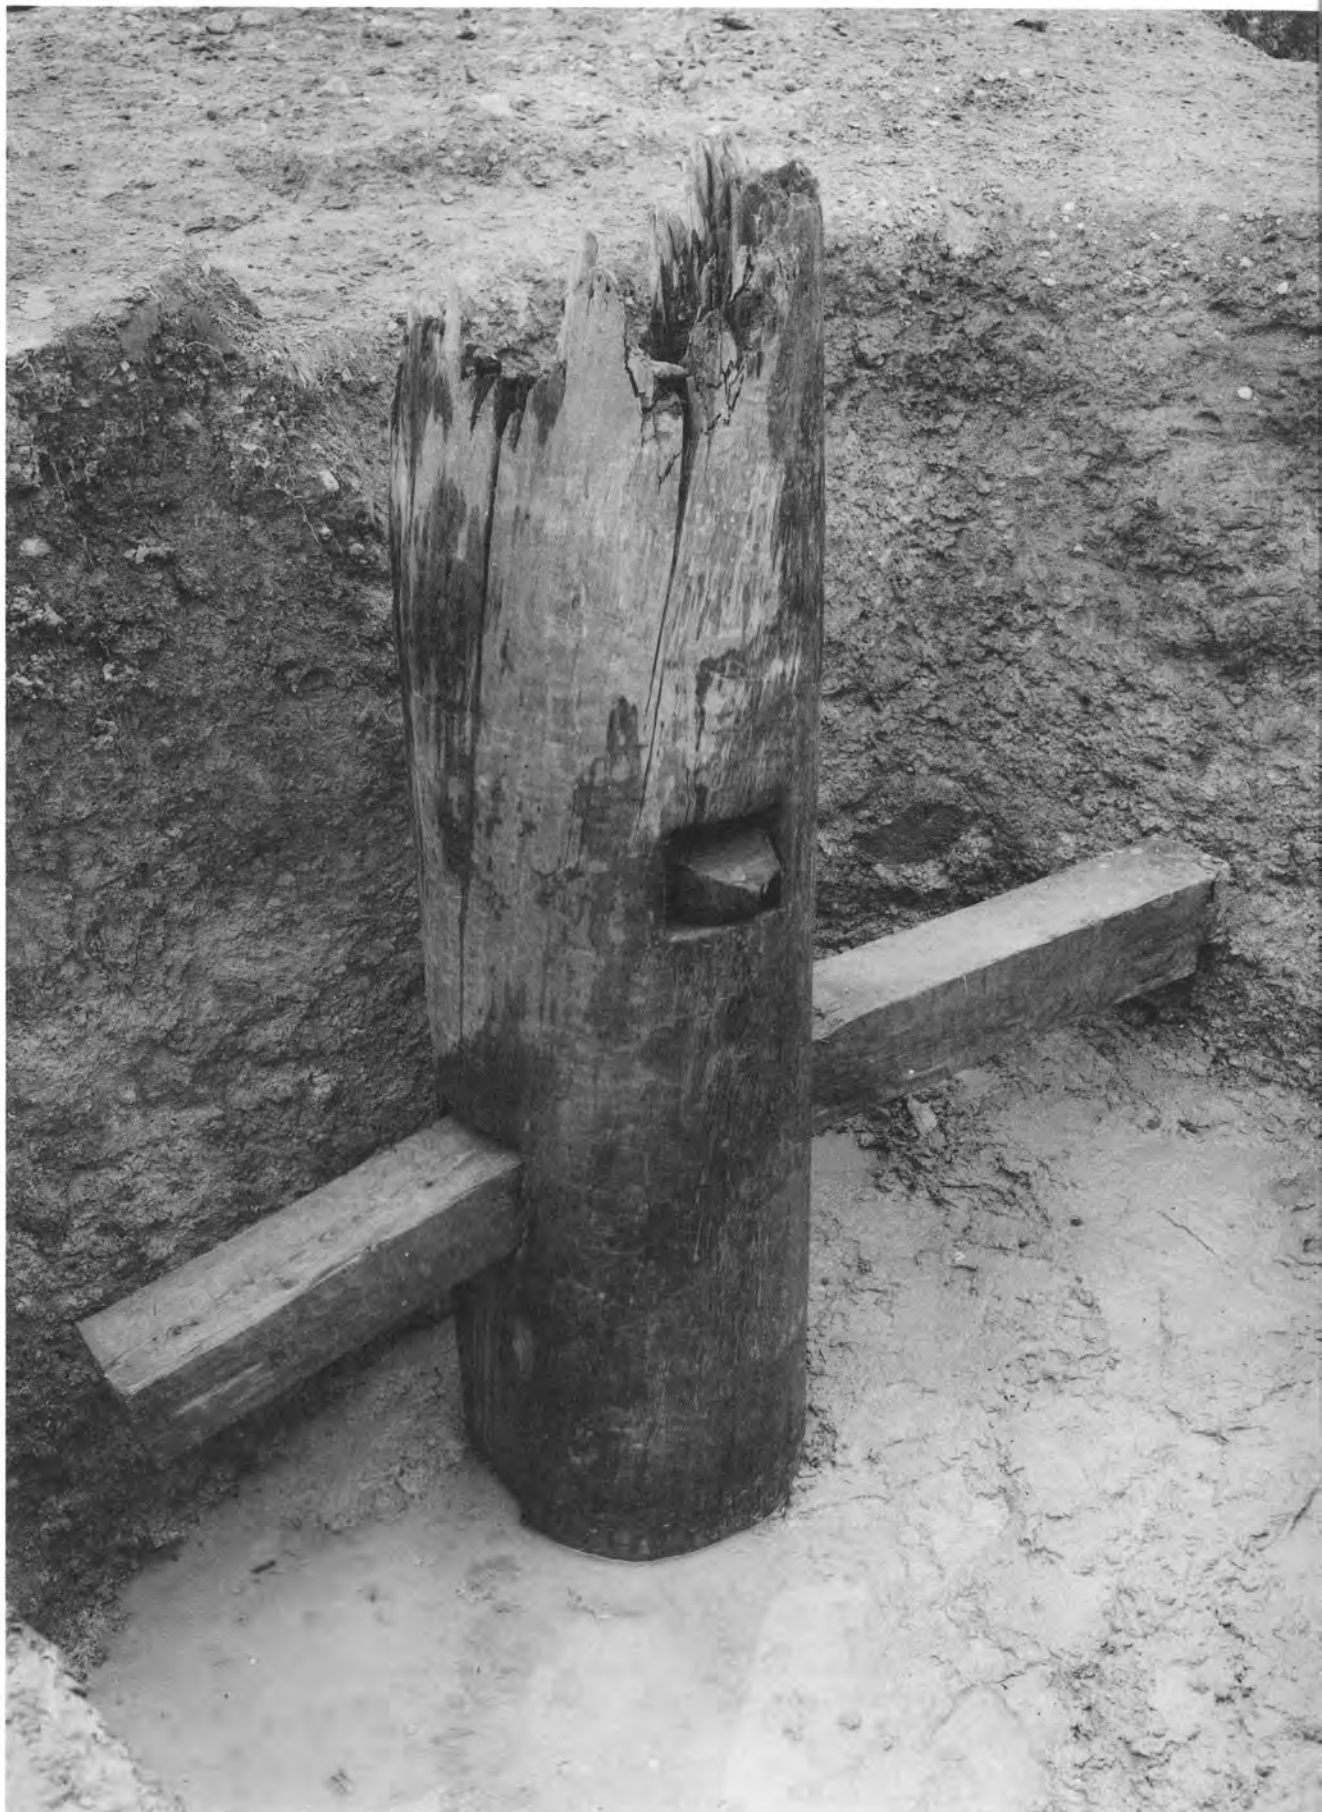
SB7802二四柱穴
