姫路城城下町跡

－ 姫路城跡第300次発掘調査報告書 －

姫路市教育委員会

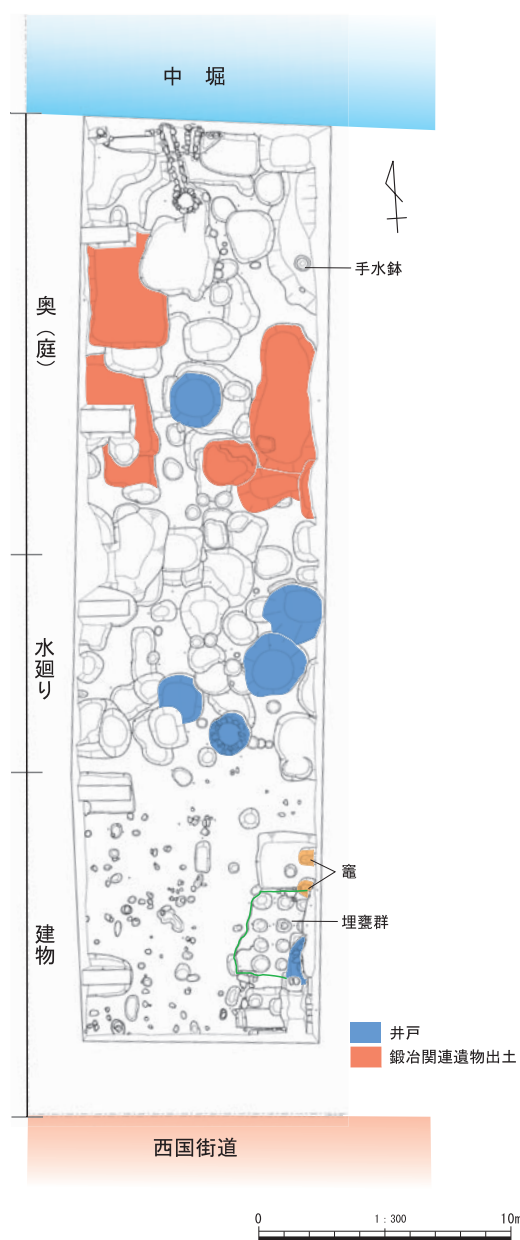
図2 姫路城跡第260次調査平面図

町屋は西国街道に南面し、北側は中堀に接している。現道から約3mと隣地との境界約2m分を除き、町屋の表から奥までを全て調査した。間口の詳細は不明であるが、現状と旧地番地図等の検討から5間以上と推測される。江戸時代の街道の位置はほぼ現道と重なるが、戦後に区画整理が行われたことと当該部分の発掘調査を行っていないため、厳密ではないが裏行きは概ね22間と想定される。

調査では現道に近い範囲から礎石が確認された。少なくとも3回の建て替えが確認でき、最下層の礎石は旧耕土上面で検出した。街道に面した建物（ミセ）が想定できる。また、土間や埋甕群、竈等も検出している。建物の北側で4基の井戸を検出した。時期は17世紀代から近代まででこの範囲は江戸時代を通じて井戸のある空間であった。その奥には各時期に掘られた土坑が存在する。土坑の大半は廃棄土坑である。また、土坑上面には礎石も散見されることから、時代が下るにつれ奥に何らかの建物が建てられた可能性がある。土坑内からは手水鉢等も出土していることから、奥は基本的には廃棄空間、時代が下るにつれ建物や庭等の様々な空間に利用されている。

これまでの調査成果を踏まえると姫路城下町の町屋については、基本的にこの第260次調査で検出した遺構配置で理解できる。また、このパターンは現存する町屋の構造とも大きく矛盾していない。

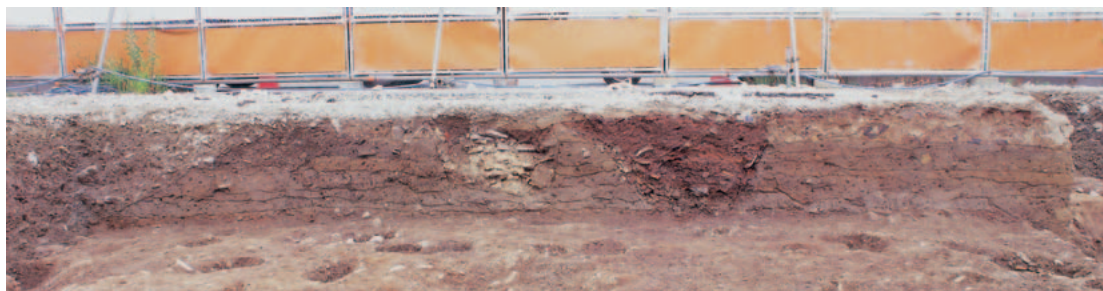
写真1 南壁断面(北から)

層序は表土、造成土（現代～近代）、整地層（近代～江戸時代）、旧耕土（城下町建設以前）を経て地山へ至る。整地層は南壁において5層確認した。各層厚は約10cmを測る。東壁の整地層のうち3～6層は層厚5～10cmを測り、下層にあたる7・9・10層については10～30cmを測る。北壁においても東壁と同様に10～30cmの厚さの整地層が観察できる。地山は東側の一部を除き砂礫層である。地山の高さは南端で11.7mを測り、調査区が東側へ拡張する附近から下がり、北端で11.3mとなる。東壁と北壁で確認できる層厚のある整地層については、こうした地山の高さを調整する機能を想定できる。

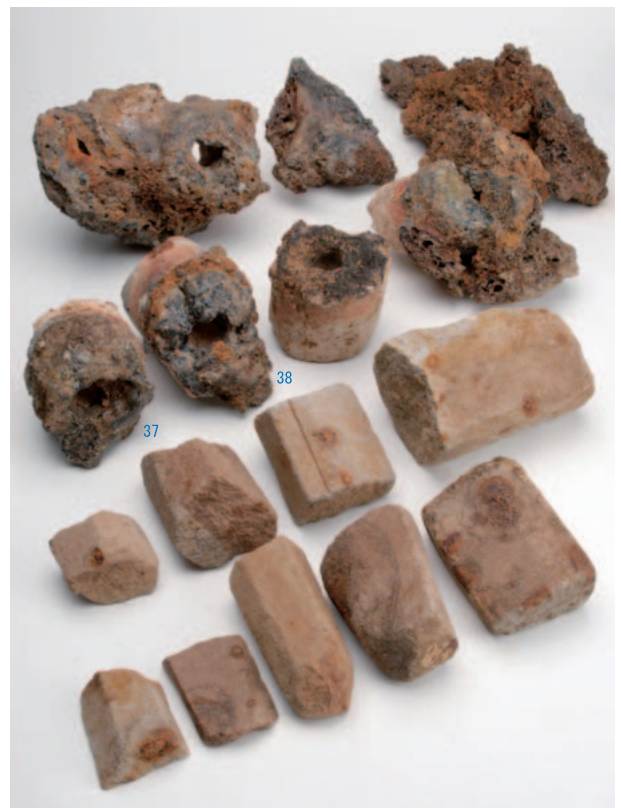
写真28 SK15出土鍛冶関連遺物

2-SK15からは概算で約170kgの鉄滓が出土した。塊状のものが多く、最大で直径20cmを測る。色調は茶褐色を呈する。木炭片、鍛造剥片、粒状滓を噛みこみ、表面はギザギザしたものが目立つ。椀形滓も少量出土している。羽口は18点出土した。いずれも断面の形状は隅丸方形を呈し、外形は9.5cm、孔径は3～3.5cmを測る。孔形は平行を基本とするが、38のみ基部側が拡張している。砥石は14点出土した。全て荒砥である。断面形は多面体を呈している。

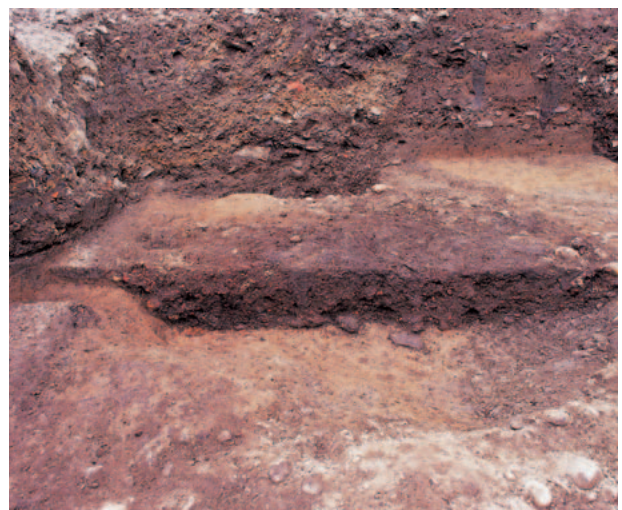
写真38 2-SK1断面(南から)

2-SK1は調査区北西隅で検出した。平面規模は東西2.5m、南北2.5m以上を測る。埋土はほぼ鉄滓の単一層である。鉄滓の出土量は概算で約250kgを測る。塊状のものはほとんど見られない。椀形滓と炉壁が付着したものが大半を占める。椀形滓は直径12cm前後と17cm前後のサイズに集中する。篩選別によって鍛造剥片、粒状滓が出土した。羽口は18点出土した。43・44の断面の形状は隅丸方形を呈し、外形は8～9.5cmを測る。孔形は基部へ向かって開き、先端部径2.5cm、基部の残存する部分で径3.5～4cmを測る。

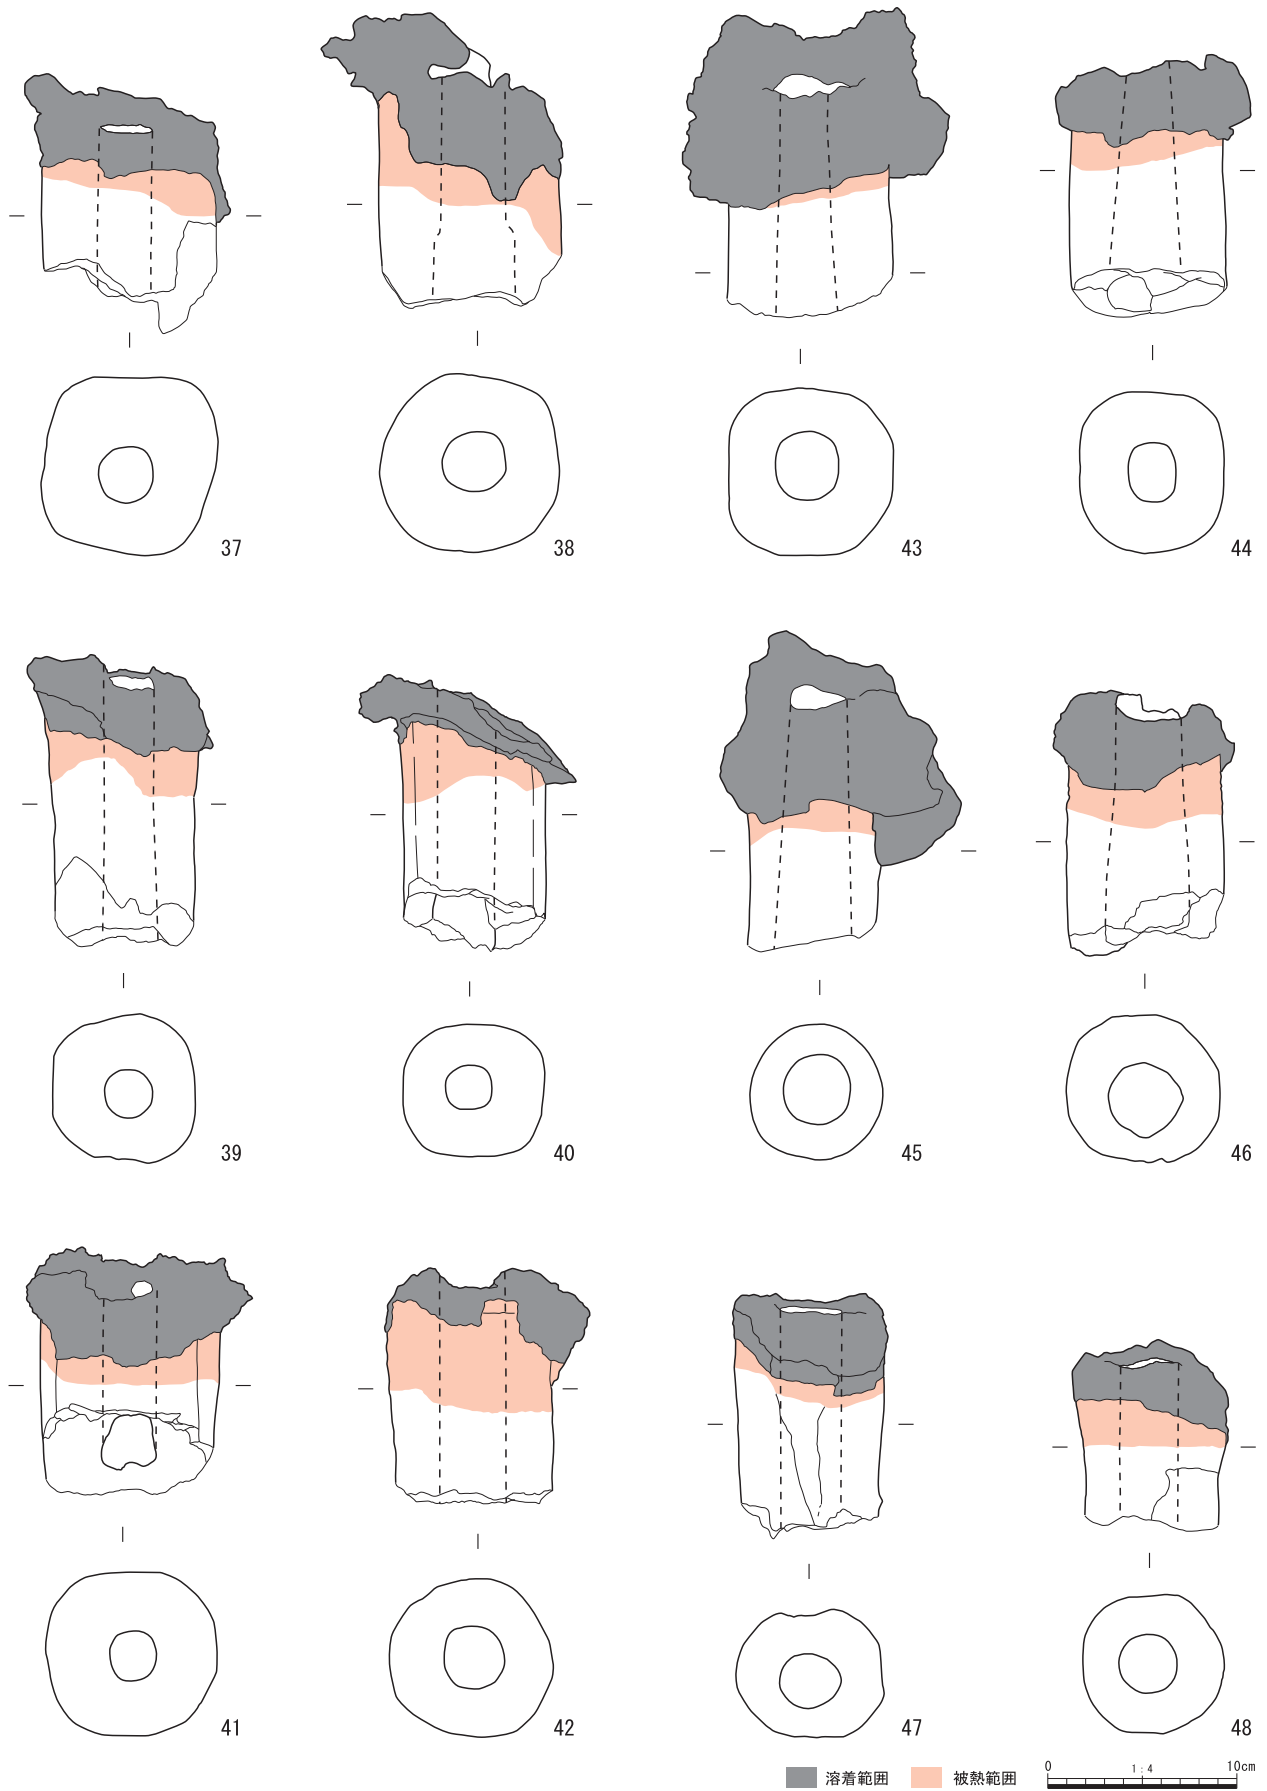
图17 羽口実測図(37・38:2-SK15、39~42:1-SK35、43・44:2-SK1、45~48:2-SK8)

2-SK8はSK39の上位に位置する。平面形はコの字を呈し、最大長で3.5m、深さは26cmを測る。埋土から鉄滓と羽口が出土した。鉄滓の出土量は概算で約13kg。塊状と椀状のものが出土している。羽口は19点出土した。断面形から2種類に分類できる。45・46は円形を呈し、外形は7～8cm、孔形は基部へ向かって開き、先端部径3～3.5cm、基部側で4～4.5cmを測る。47・48は隅丸方形を呈し、外形は約7.5cm、孔径は3cm、孔形は平行する。このタイプのみ先端部の溶融は少ない。

1-SK35から出土した鉄滓は概算で約120kgを測る。色調は茶褐色を呈し、塊状のもののみ出土した。直径約20cmのものが最大である。木炭片、鍛造剥片、粒状滓を噛みこみ表面はギザギザしている。羽口は43点出土し、断面形から2種類に分類できる。39・40は隅丸方形を呈し、外形は約7.5cm、孔径2.6～3.3cmを測り、孔形はわずかに基部が広がる。41・42は円形を呈し、外形は約9cm、孔径は2.9～3.4cmを測る。孔形は平行である。砥石は4点出土し、いずれも荒砥である。

生業 町屋1で検出した遺構には鍛冶関連遺物が大量に含まれていることから、当地で鍛冶が行われていたことが判明した。時期は2-SK15が17世紀前半、1-SK35が17世紀半ば、2-SK8については2-SK39が下層にあることから17世紀半ば以降に位置づけられる。2-SK1、1-SK32、1-SK38については共伴する遺物が出土していないため時期を特定することができないが、総じて17世紀代でおさまると考える。町屋2においてはこうした鍛冶関連遺物の出土は全く認められない。出土した鉄滓等については金属

学的な分析を行っていないため町屋1で行われた活動の詳細は不明であるが、大鍛冶、小鍛冶とも行われていたと推測される。また、炉跡を含め鍛冶に伴う鉄製品等の出土は確認できなかった。姫路城下町の北東には鍛冶町があり、ここに鍛冶職人が集住していたと予想されるが、武家屋敷と町屋から鍛冶関連遺物が出土する例は少なくない。ただし、武家屋敷も含めて大半の調査では少量の出土に留まる。本例のように大量に確認できたのは第145次調査（本町）、第253次調査（呉服町）、第260次調査（元塩町）である。第145次調査は中堀に面した町屋裏手の土坑内から大量の鍛冶関係遺物が出土している。複雑に土坑が切りあっているため、詳細な時期は不明である（山本1995）。第253次調査では18世紀前半を除く江戸時代を通じて鍛冶が営まれていたことが判明している。また「承応」の年号の記された羽口も出土している（姫路市2011）。第260次調査は図2に示しているように敷地内裏手の土坑内から出土している。時期は江戸時代後半に属す。また、江戸時代の地誌『播磨鑑』には、福中町と背割を挟んだ北側の坂元町は慶長九年の姫路町替の時、刀鍛冶集団を書写坂本から移住させたことによる町名であると記している。こうした調査成果や伝承を踏まえれば鍛冶活動は職町名の鍛冶町のみで行われたのみではなく、城下町の各所で行われていた可能性を指摘できる。ただし、いずれの調査でも金属学的な見地からの分析を行っていないため、今後分析を行い姫路城下町における鍛冶の実態に迫っていく必要がある。

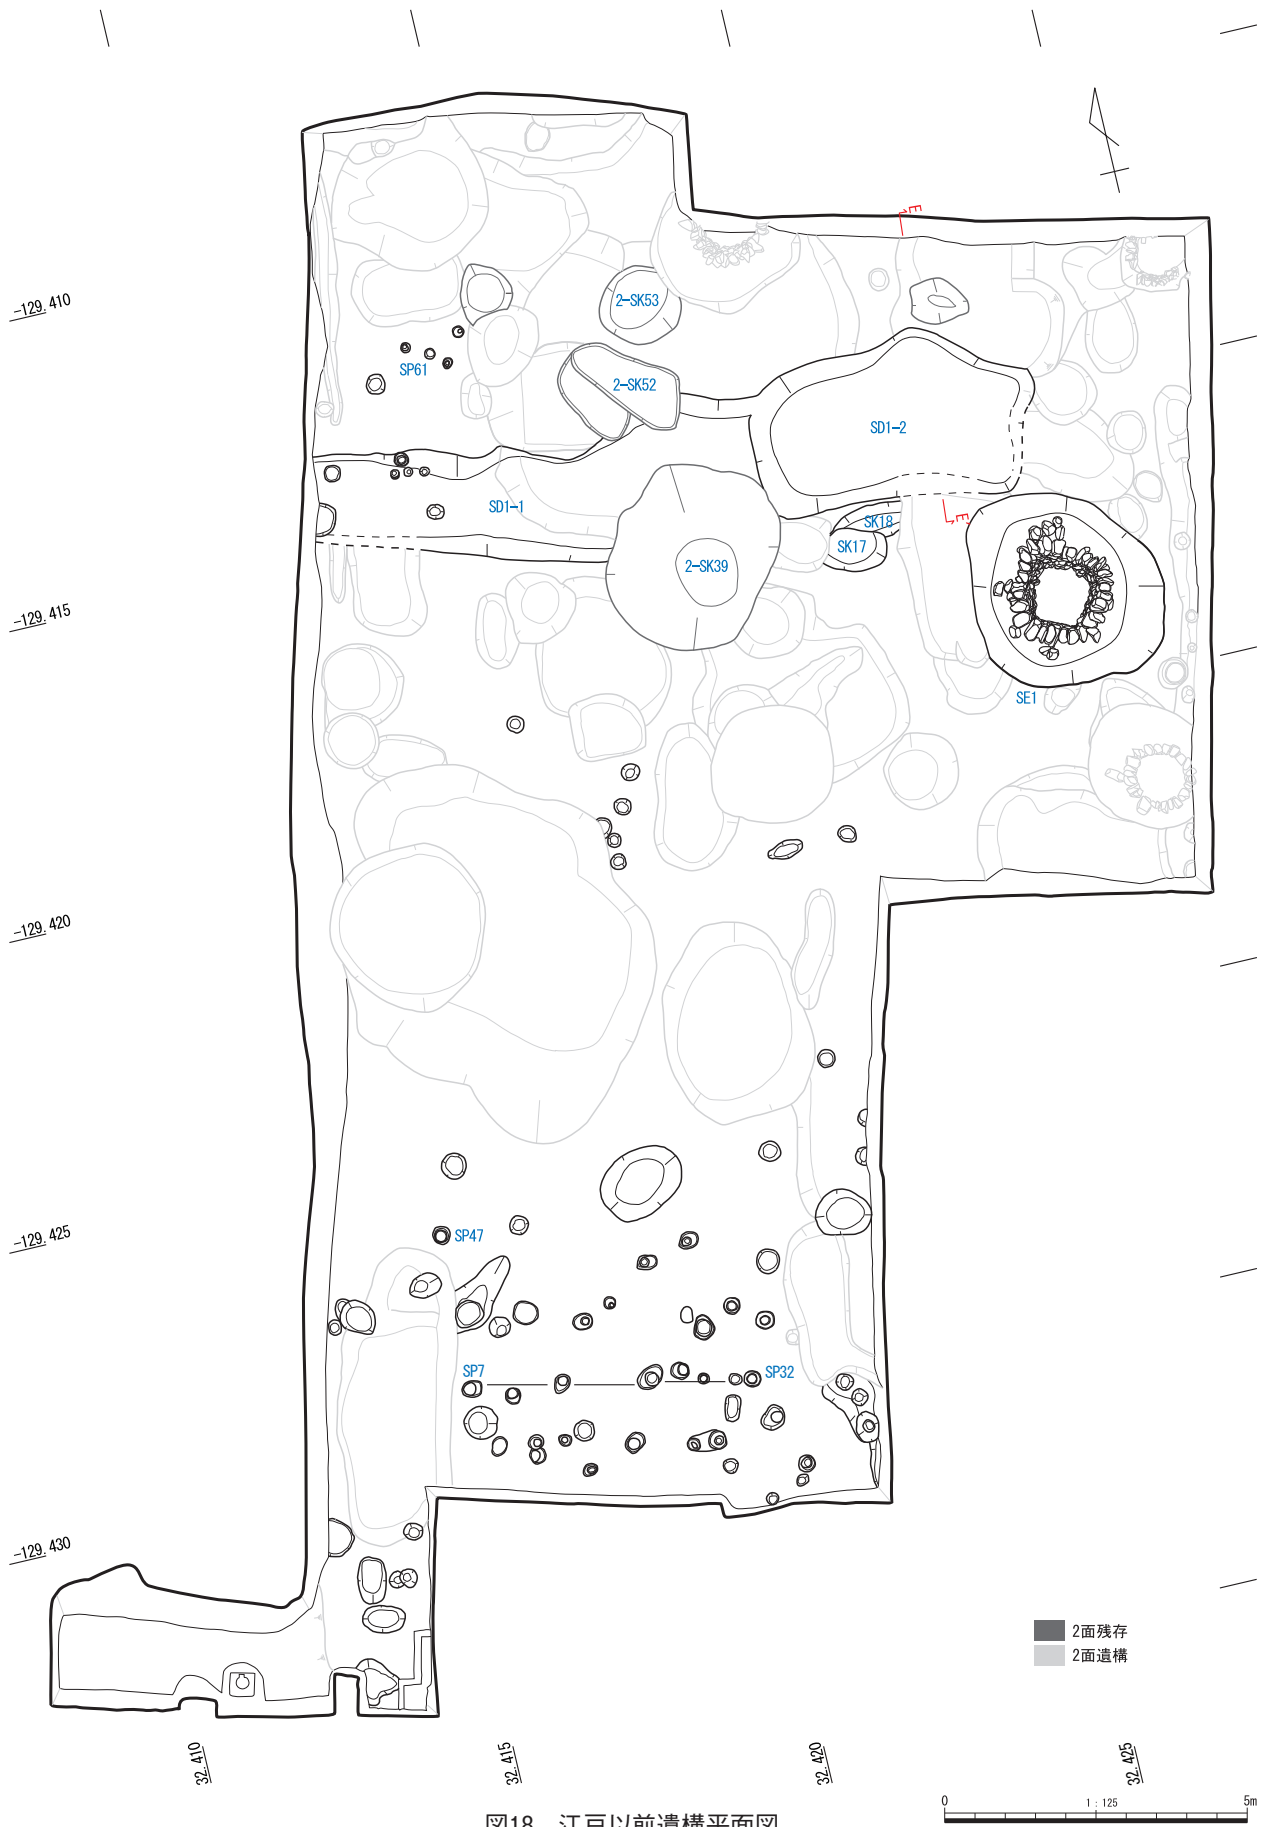
図18 江戸以前遺構平面図

第2面において検出した遺構のうち、遺物から江戸時代以前に位置づけられる遺構をここで報告する。なお、SK14以北のピットについては、本来の掘り込み面が不明であるとともに遺物の出土もほとんどないことから、厳密な時期はおさえられない。しかし、旧耕土下で検出したピットと埋土が類似する点と一部のピットから江戸時代以前の遺物が出土している点から、当該時期の遺構と判断した。

柱穴群 調査区の南側でピットを多数検出した。この範囲は江戸時代を通じて町屋1の建物が存在していた場所にあたるため、土坑等の掘削が少なく比較的良好に残存している。しかし、検出したピットから建物を復元することができなかった。ただし、SP7～SP32の並びにみるように概ね江戸時代の町割りと合致すると考えられる。ピットの時期は前述したように、大半は不明であるが、SP61の最下部から図25の播磨型土師器鍋(66)が出土した。他にも同様の細片を伴うピットがあることから、概ねSD1と同時期の所産と判断している。遺物の出土量が少なくこれらの遺構の時期の特定は困難であるが、出土遺物から概ね15世紀後半以降に位置づけられよう。

また、建物に復元可能なピットはなかったものの、その並びと3-SD1の方向が現在の町割りに近い点は注目される。福中町附近の江戸時代の町割りは池田氏時代の町割りによる「築城ライン」と考えられている（堀田1988）。今回の調査では建物等の明確な軸線を有す遺構を検出し

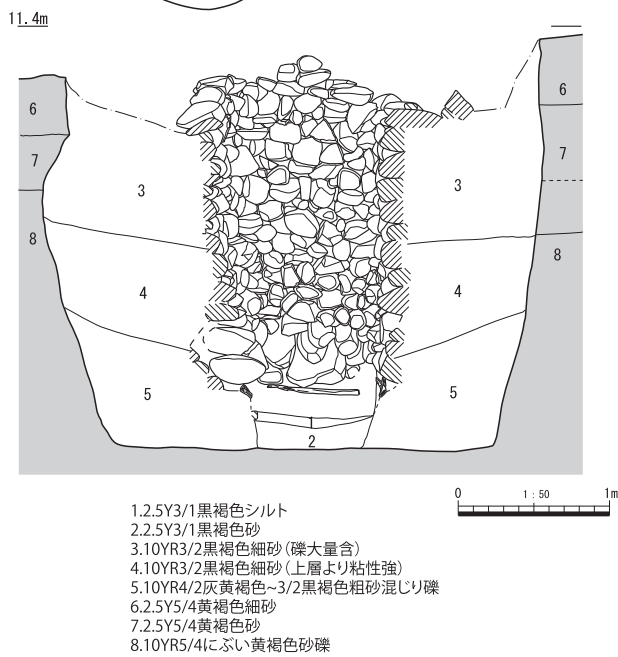
図21 SE1平・断面図

SE1 石組み井戸である。掘方は直径約3.1mを測り、深さは遺構検出面から2.7mを測る。石組みは河原石を用い、下部は方形を呈するが、上部はやや崩れ南西部分は円形を呈している。井側内からは瀬戸美濃焼天目碗(59)、鉄かぶと形の土師器鍋(60・61)、備前焼播鉢(62～64)が出土した。埋土最上層からは一石五輪塔が出土した。裏込めから構築時期を特定できる遺物の出土はなく、石臼のみ出土した。遺物は時期幅を持つが、64の播鉢から井戸の廃絶は16世紀後半以降に位置づけられる。
