さいくうあと通信

新しい指定文化財の紹介 こがね こふんぐん ～小金古墳群 さんごうふん 3号墳～

池村にある「小よこあなしきせきしつ金古墳群 3号墳」が、新たに町指定史跡となり、横穴式石室を備えた古墳としては、町内で初めての指定となりました。

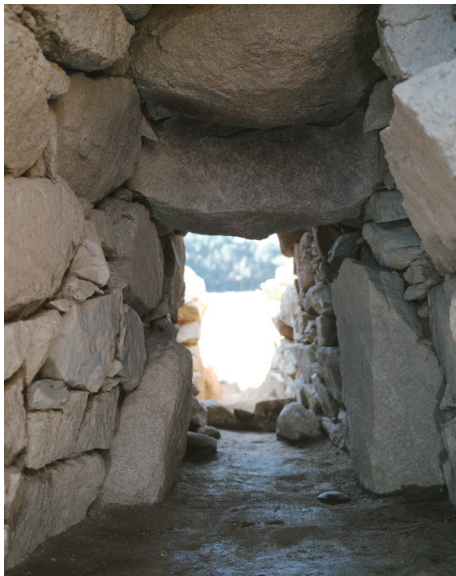
横穴式石室の内部から外を見えています。埋葬が終わった後にはこの入口は閉じられました。こういった石室は天岩戸伝説やイザナミの黄泉の国伝説のモデルになったと考えられています。

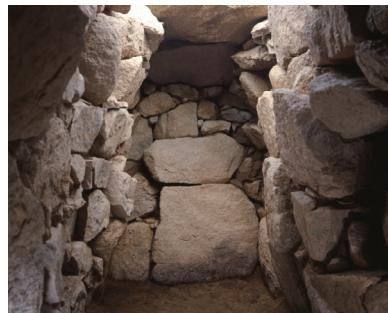
横穴式石室内部を入口から見えています。左右の壁が斜めになっているので、上に行くほどすぼまっているのがよくわかります。この部屋に死者が棺に納められて葬られていたようです。棺や骨は残っていませんでした。

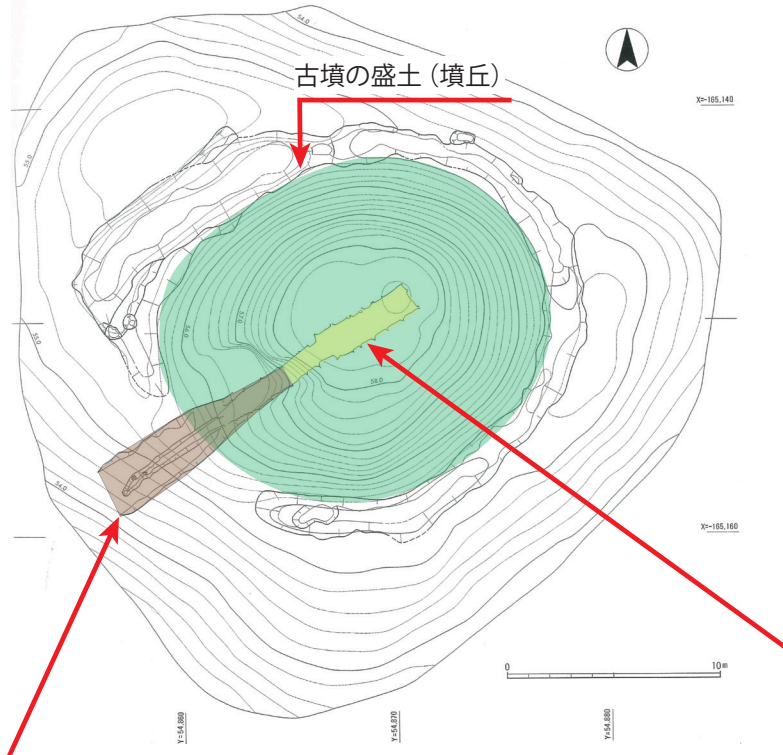
墳丘と横穴式石室の断面模式図

- ふんぎゆう 墳丘・・・土を盛り上げて造った山
- げんしつ 玄室・・・石室奥にあり、死者を納める部屋
- せんどう 羨道・・・玄室に続く道で天井は低い
- ぼどうそくへき 墓道側壁・・・天井はなく、埋葬の時に埋める

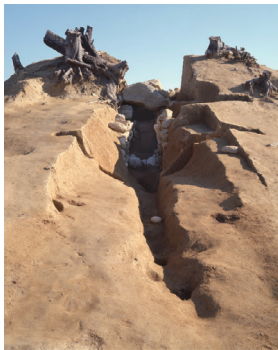
石室に通じる道 (墓道)

中央にくぼんでいるのが墓道で、奥に石室が見えます。墓道を通って死者を石室の中に運び、道は葬ったあとに埋めました。道の左右には、石が積まれているところがあります (墓道側壁)。

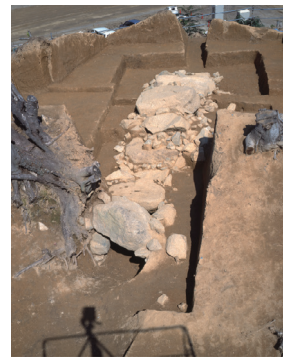
死者が納められた部屋 (横穴式石室)

古墳の盛土を掘って、石室の天井石が出てきた状態です。大きい石で蓋をして、その隙間に小さい石を詰めていました。
