福島県文化財調査報告書 第94集

# 梁 川 城 跡

——二ノ丸土塁発掘調査報告——

福島県教育委員会

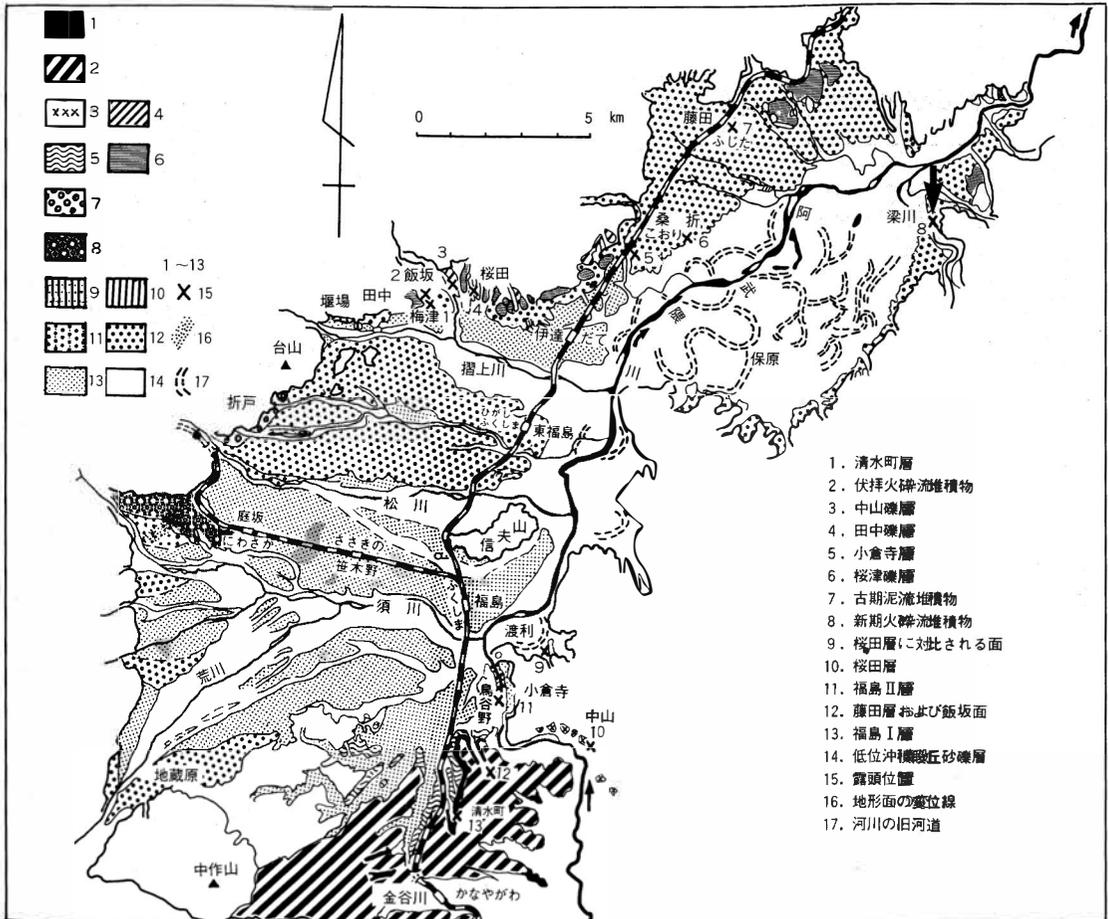
第2図 遺跡周辺地質概念図

(吉田他 1968より)

矢印：梁川城跡

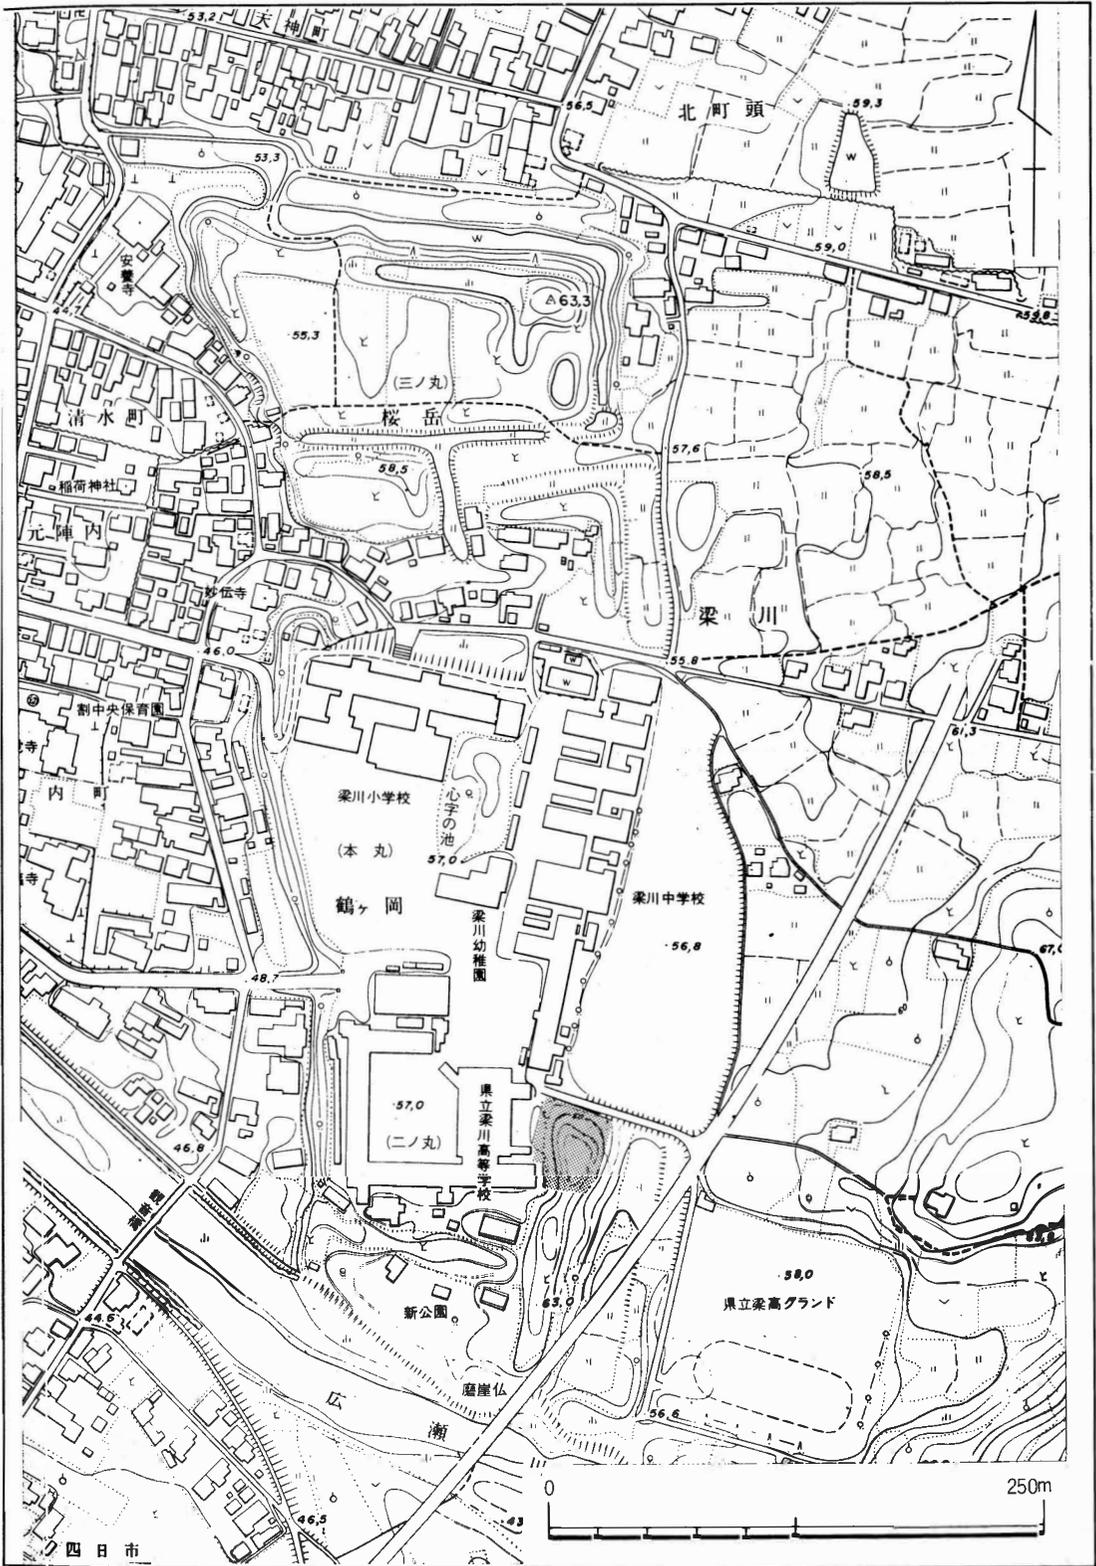
第5図 梁川城跡（部分）現況図

調査対象地区

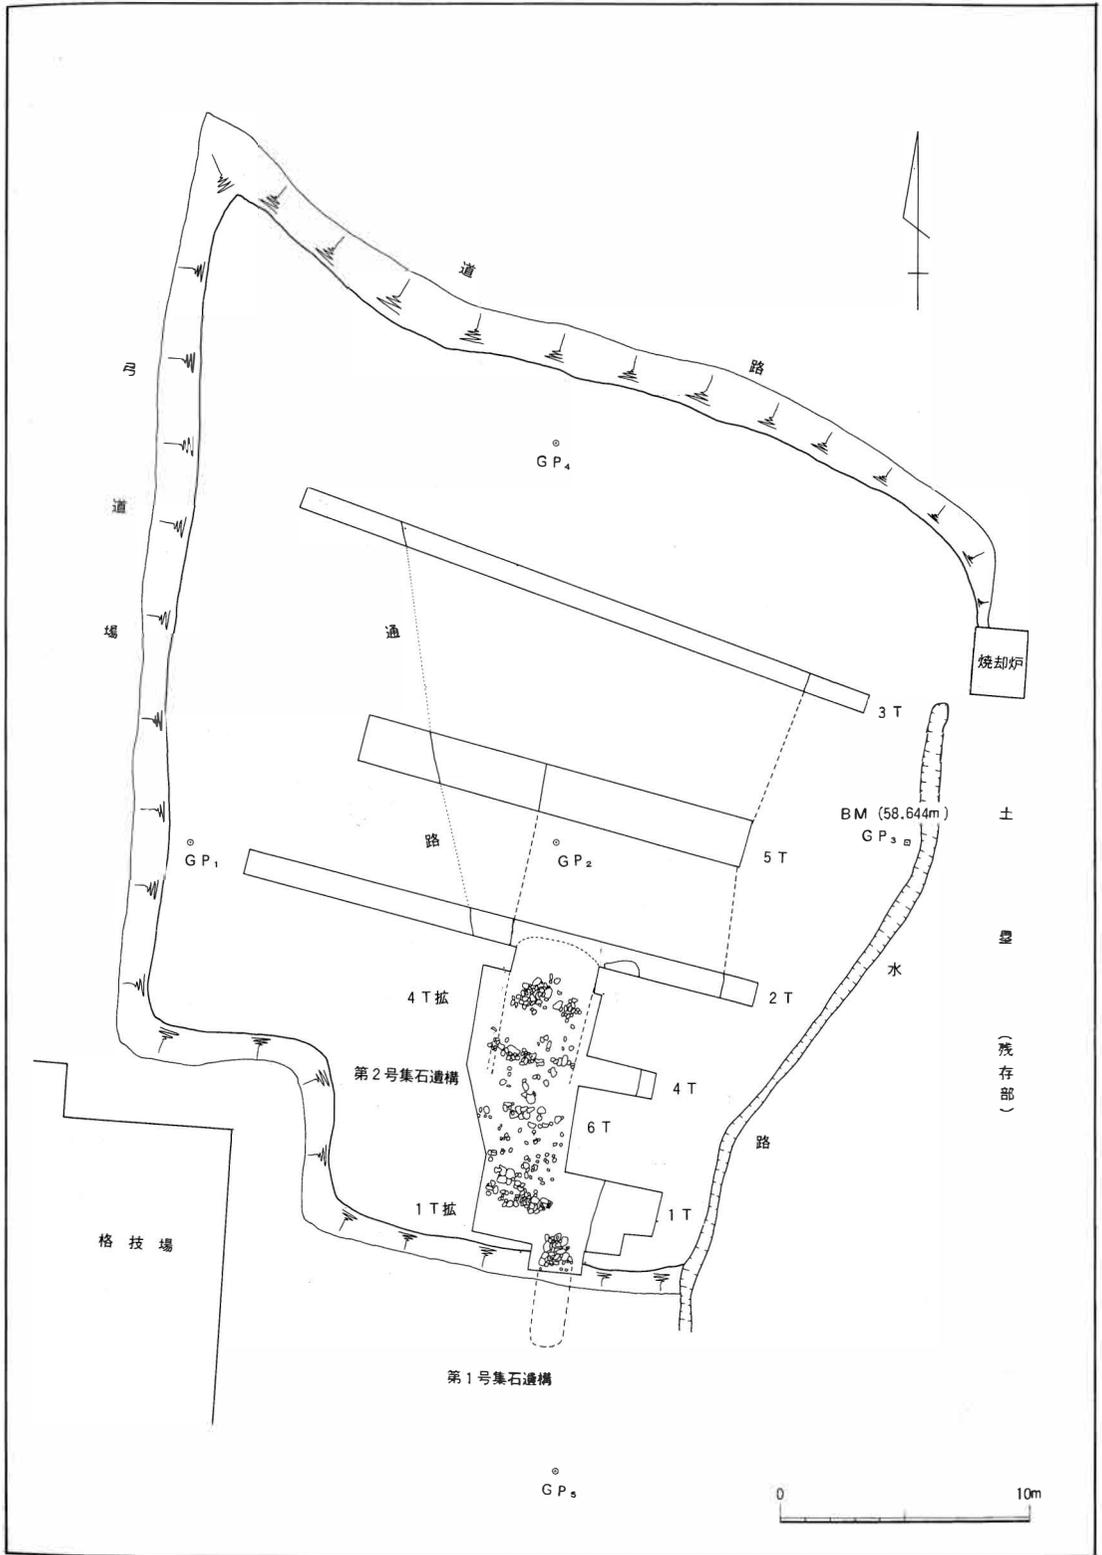
第6図 トレンチ及び遺構配置図 (Tはトレンチ、拡は拡張区の略)

第1トレンチ(2×7.2),同拡張区(2.1×6),第2トレンチ(1×21),第3トレンチ(0.9×24),第4トレンチ(1.2×7.6),同拡張区(3.6×4.9),第5トレンチ(1.9×15.9),第6トレンチ(3.5×4.6),GP1~2(14.95),GP2~3(14.06),GP2~4(16.035),GP2~5(28.025)。

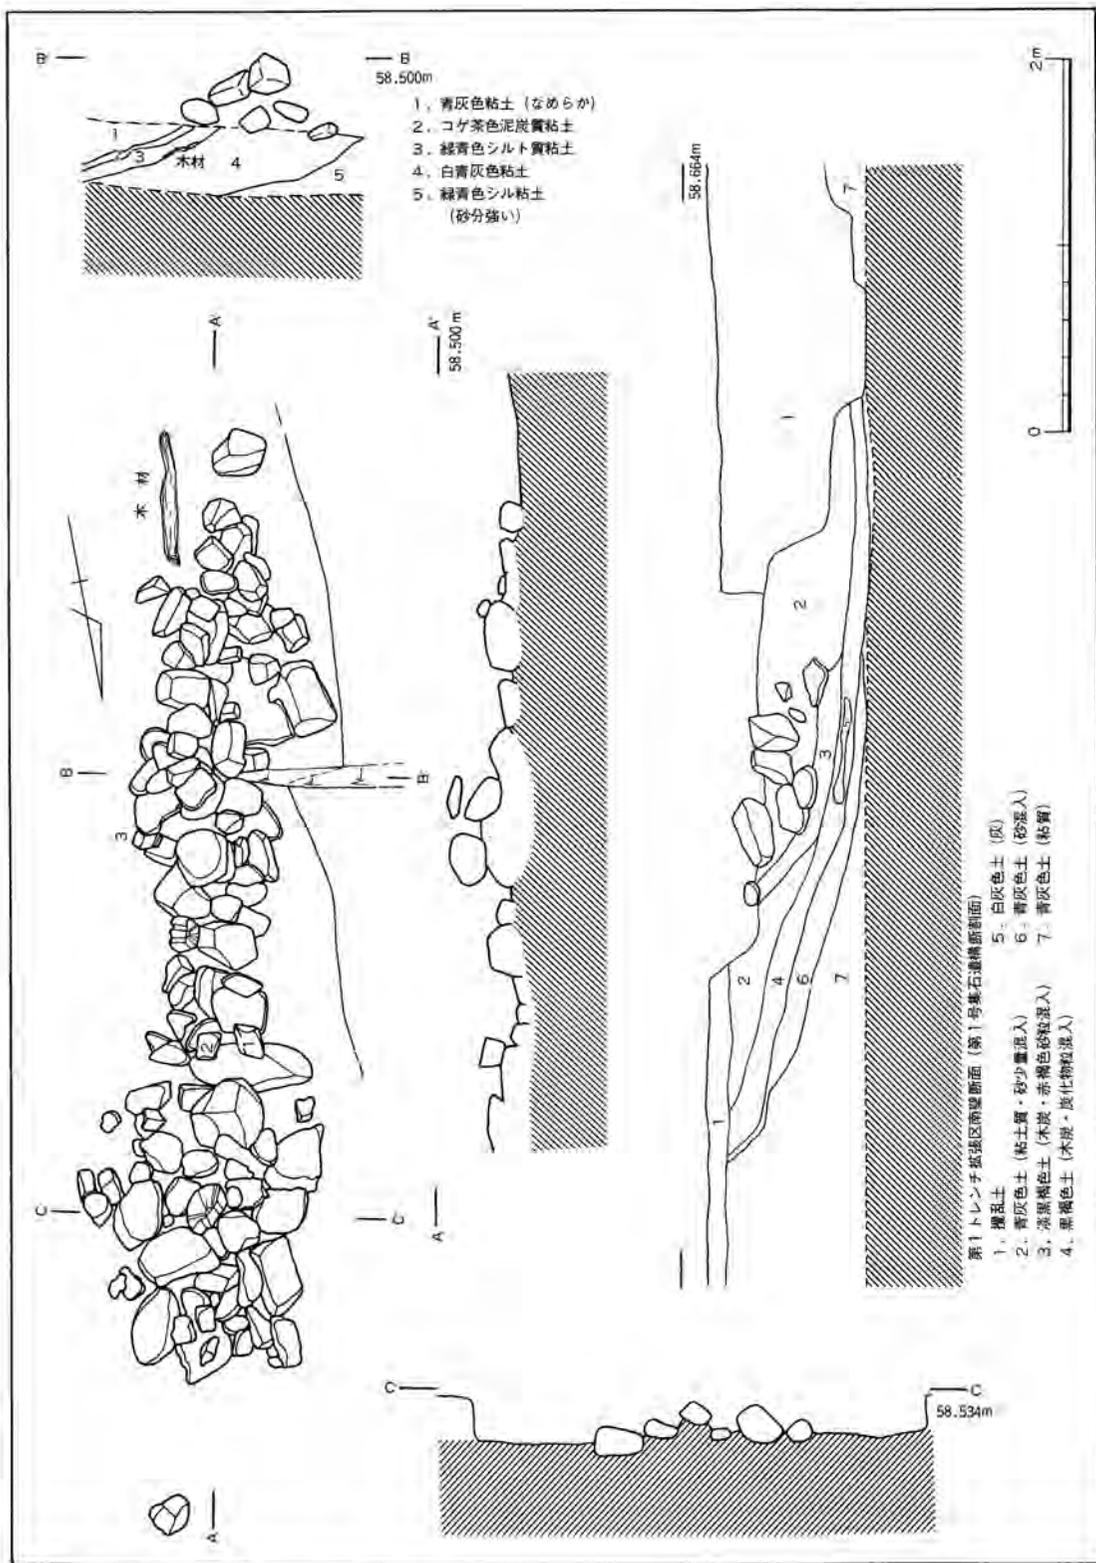
第8図 第1号集石遺構 (番号は遺物No.)

### 1. 第1号集石遺構(第8図)

これは、その南側部分が工事中に発見されたことによって確認した遺構である。第2、第3次調査に亘って精査を行なった。

全長5.1m、最大幅1.33mを計り、大(55×28cm)小(10×10cm)様々な石が積まれており、多いところでは3～4段に重なっている。ただ、規則性を有してはおらず、むしろ無雑作に放棄したという感じが強い。石はほとんどが河原石であり、熱を受けたものもあるが付近の広瀬川や塩野川より搬入したものと考えられる。また、石塊の中には、石臼(摺き臼)の破片が幾つか混在しており、一方、瓦片も2点ほど確認することができた。

この他、丸太材(直径9cm、長さ72cm)も含まれていた。これは、青灰色の粘土層(グライ層)の中に存在しており、常に水分が保たれていたことを知る事ができるが、土墨上部との関係を十分に把握できず、その性格については不明な点も多い。

プール用敷地造成地の最南端に当たるため西側は攪乱され十分把握できなかったが、東から西への層位の傾斜を観察することができる。これらはベルト状に堆積しており、特に第4層は各トレンチに共通しており鍵層ともいえる。また、集石などもこの層より下位層には含まれていない。これらと同様の傾斜は第1号集石遺構のB—B'断面図の中でも観察することが可能である。

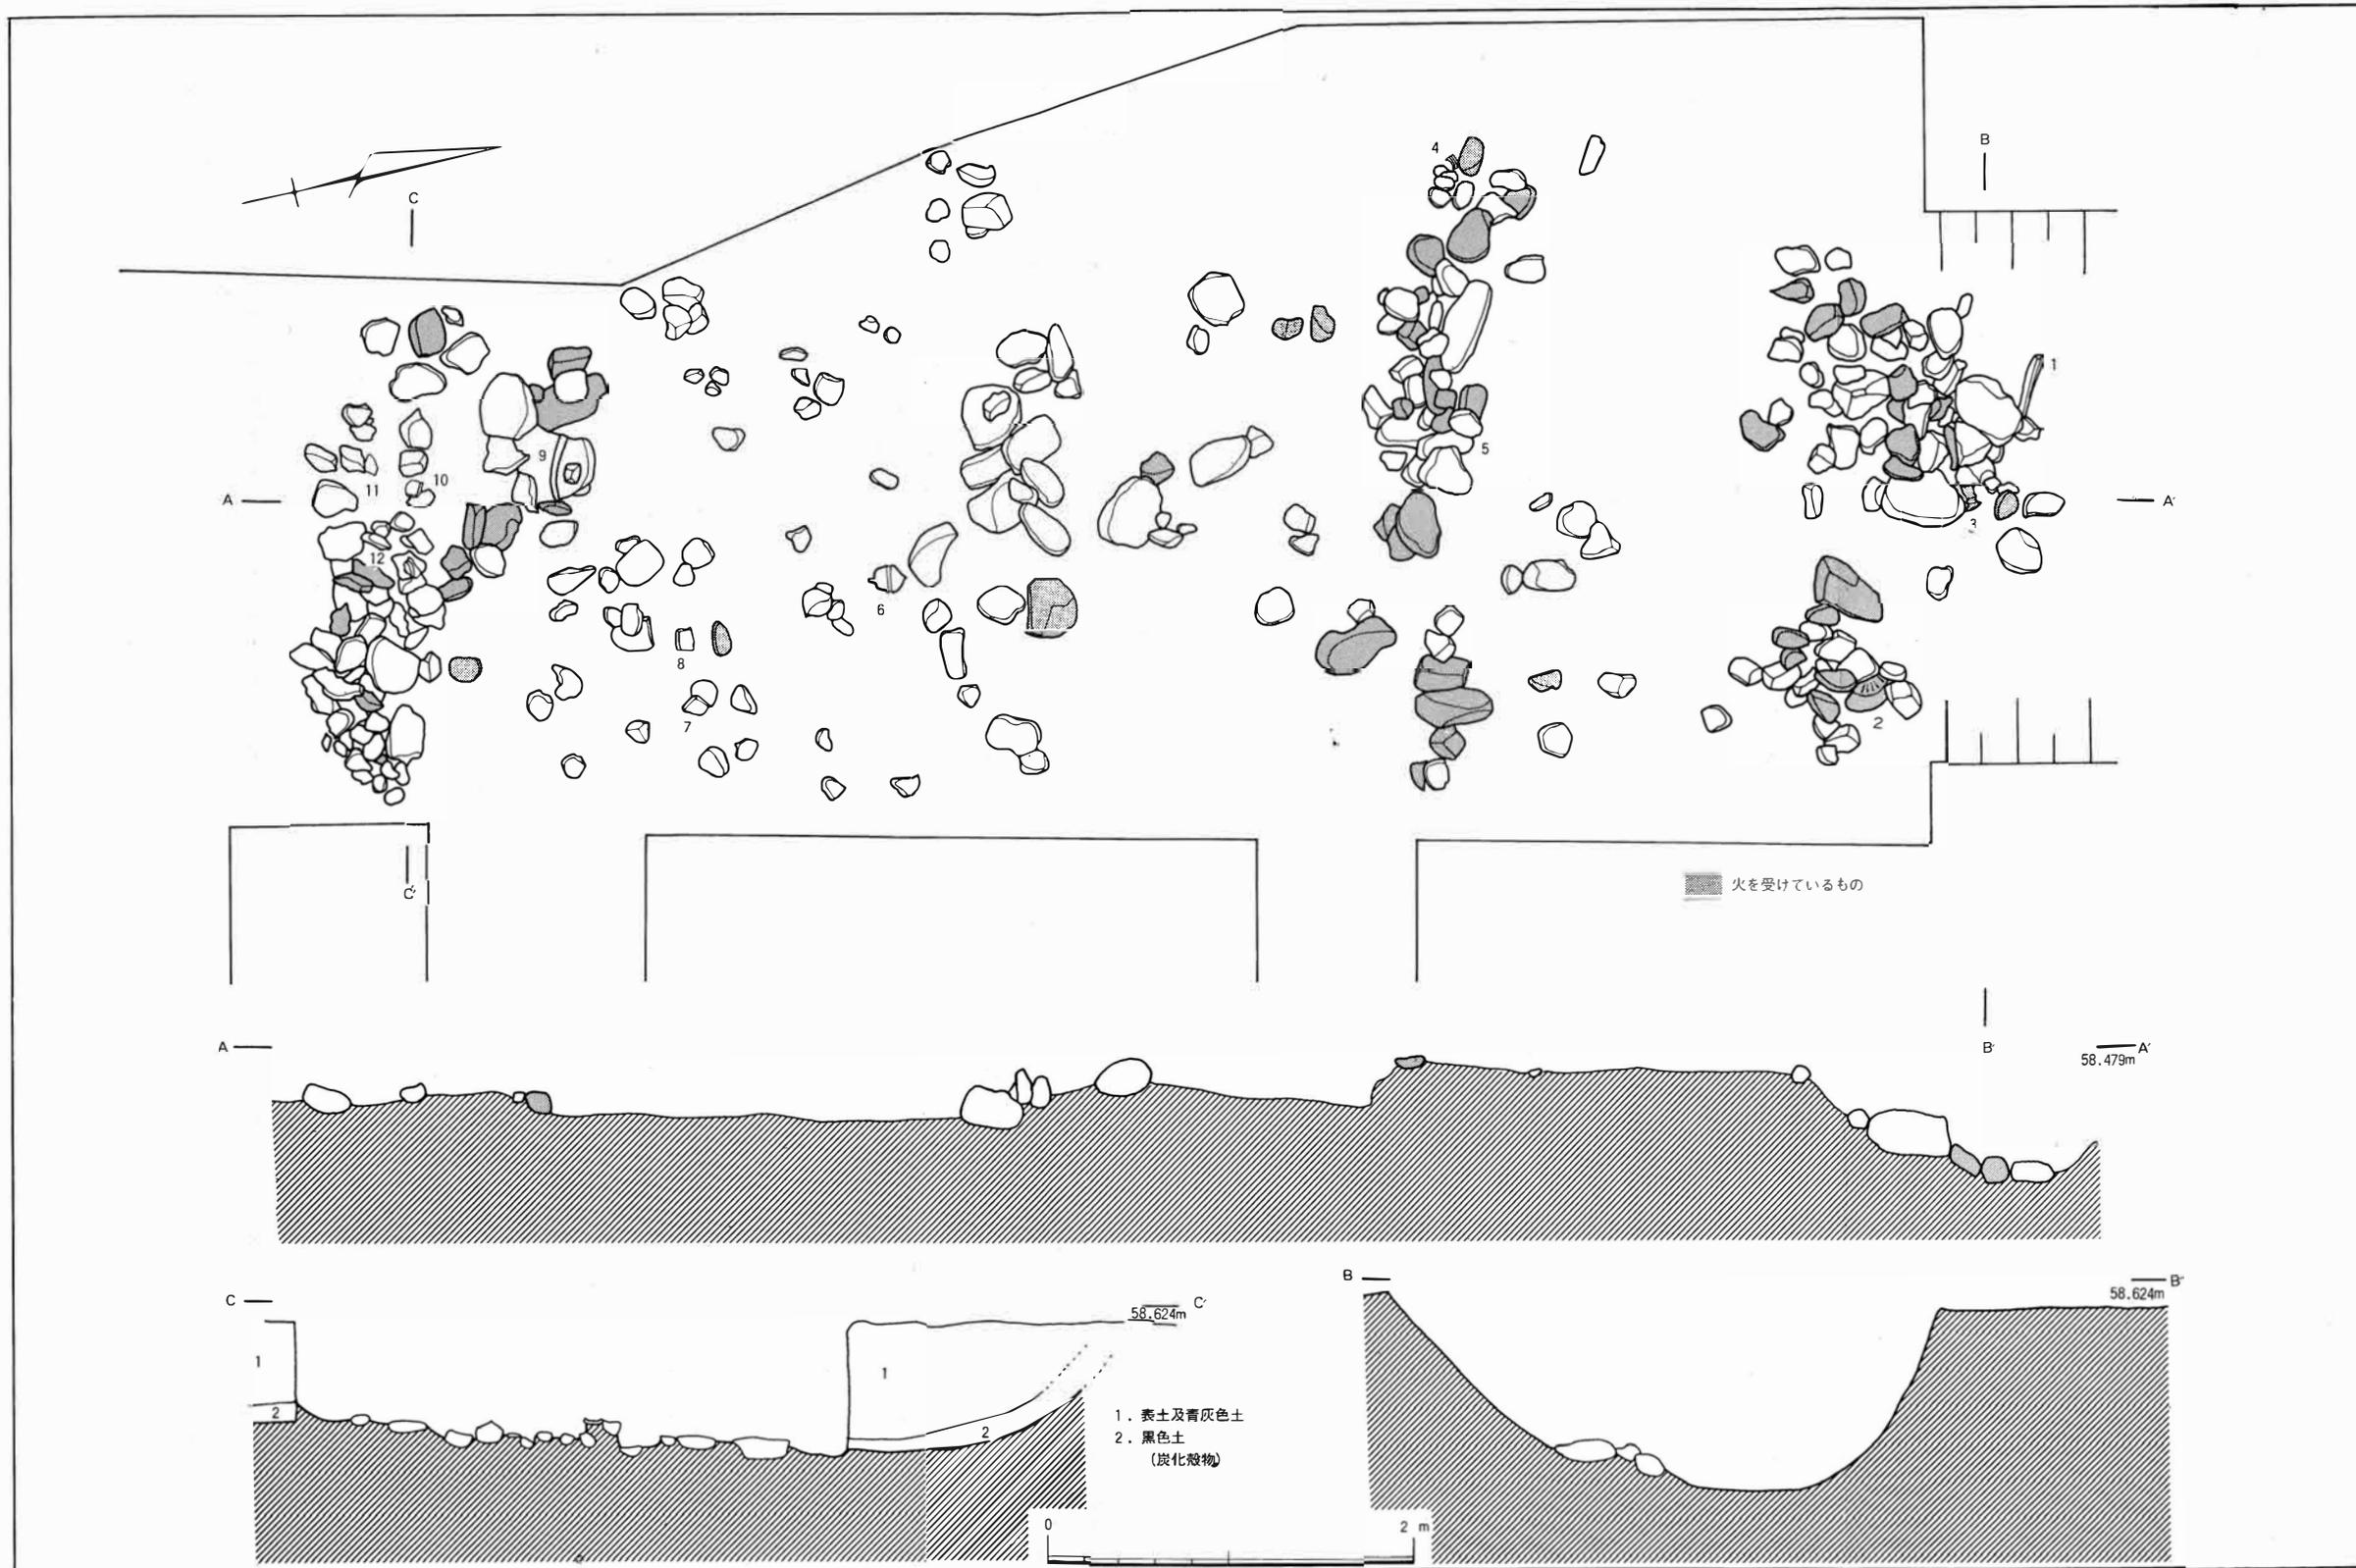
第9図 第2号集石遺構 (番号は遺物No.)

## 2. 第2号集石遺構(第9図)

第4トレンチ付近で検出された集石遺構で、石塊が散乱しており、人為的な放棄作業を感じることができる。これも第1号集石と同様に火を受けた石が多く含まれている(図中では網をかぶせたもの)。そして、中には、瓦片、土器片、陶器片、石塔の部分、丸太材や炭化穀物などが含まれており、自然の状態とは明らかに相異なる。

全長9.64m、最大幅3.72mを測るが、これを、東西方向に走る4条の石列を中心とする集石と見ることも可能である。仮にこれを、北よりA、B、C、Dの石列とすると、各々全長(東西方向)は2.82m、3.54m、3.39m、2.70mとなる。しかし、これは結果論であり、A～Dを区別する発掘所見は特に存在しないが、このA～D付近に石が多数放棄されたことは事実である。

一方、A(第4トレンチ拡張区)付近には、底部が鍋底状を呈する黒色土のバルトが存在し凹地があったことを示している。これは、溝状を呈するが、第2トレンチでは収束してしまうのでむしろ池(沼)状の凹地を想定した方がよさそうである。しかし梁川中学校の地下の様子が不明なので速断は避けたい。また、この集石除去後に木組遺構が検出されたが、これらについては次に述べることにする。

これについては、第2号集石遺構C—C'断面図で観察したい。ここでは、第2層が第1トレンチ拡張区の第4層に当り、西から東への層位の傾斜を観察することができる。一方、第4トレンチ南壁断面図によれば鍵層は第4b層であり、細い炭化物ベルトが西より東へと傾斜している。ただ、全体としてみると、このトレンチ内層位は乱れていることもわかる。

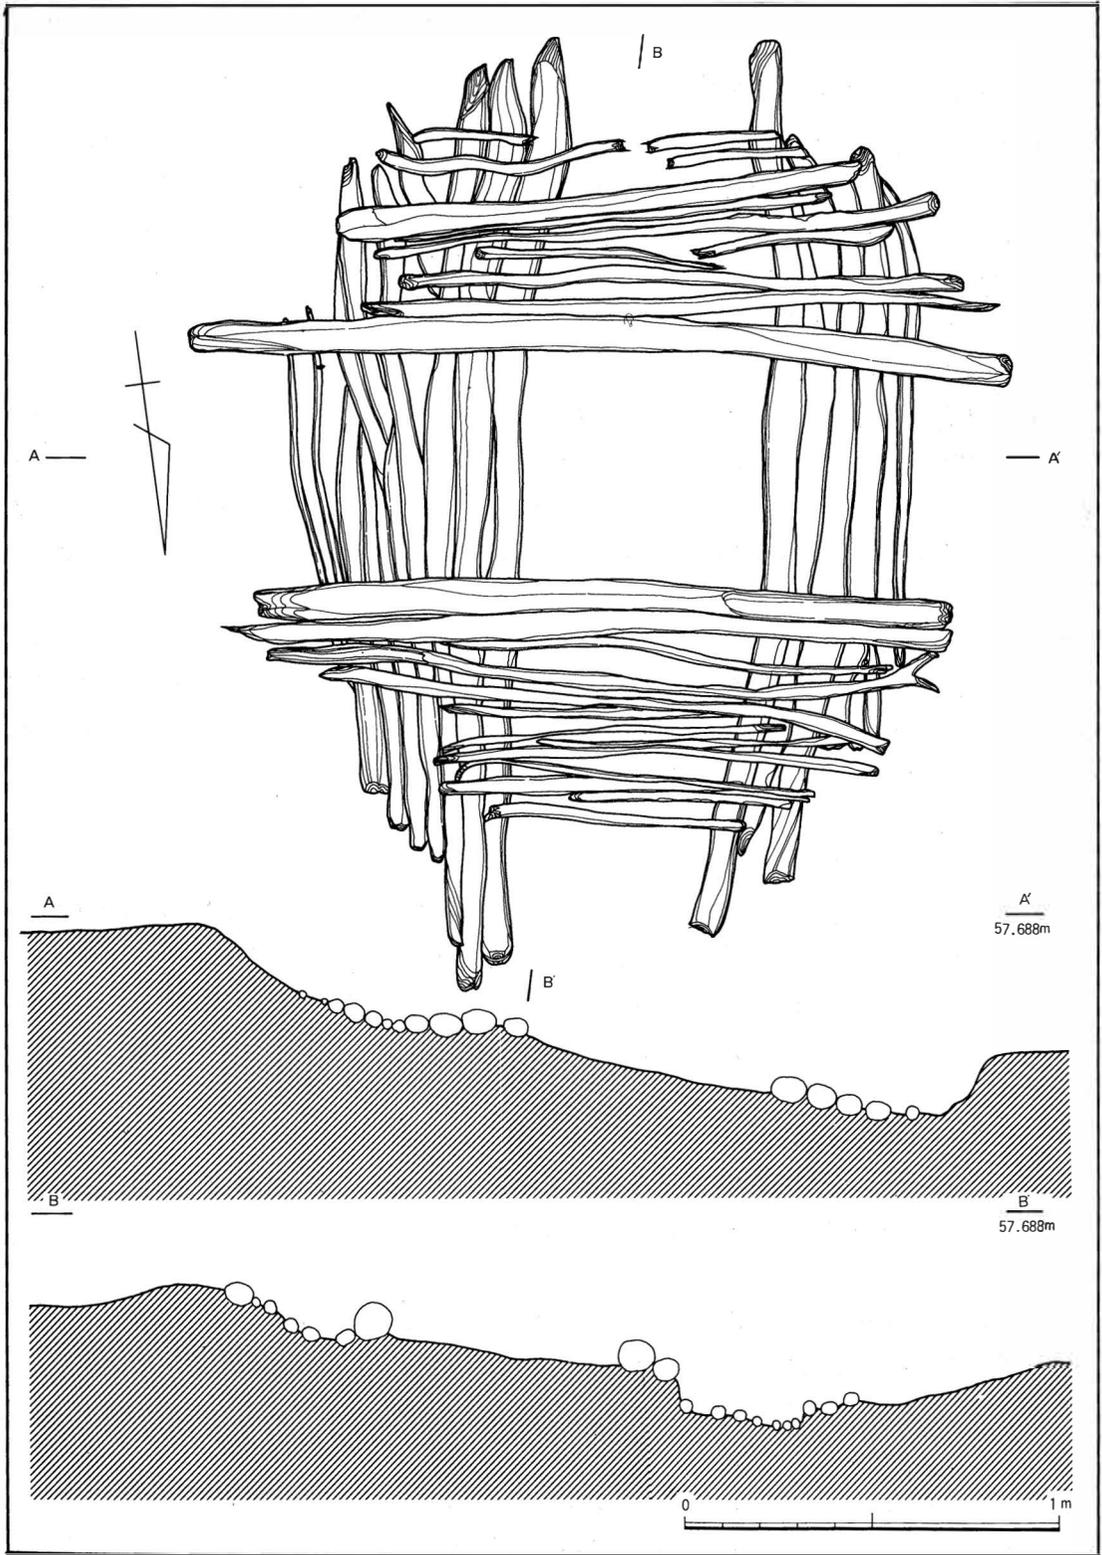
第10図 木組遺構

これは、第4トレンチ拡張区の西壁近くに位置し、第2号集石遺構を除去した後に検出された遺構である。ほぼ東西南北方向に木材が井桁に組まれ、一見井戸枠を想像させる。最大幅は、東西方向で2.9m、南北方向で2.55mを計り全体としては北西方向に傾斜している。以下、東方向に並んでいる木材を便宜上東木群とし、西南北方向も同様とする(第10図)。

各木群とも内から外方向へ移るにつれて長木から短木を配しており全体として円に近づけようとする意図がうかがえる。また、これらは、縄などで結ばれておらず、組み合わせられただけであり相対的に太いものと細いものに区分することもできる。東西両木群の上に南北両木群が乗る形になっており、その圧力のため、下位の木群では、木が当たった部分が凹んでいる。

以下各木群について説明を加える。まず、東木群であるが、径10cmほどのもの(主木という)と数cmのもの(副木という)とに区別することが出来るが、主構成物は前者であり、後者はわずかに2本である。西木群も東木群と同様に主木が主体となっており、東西両木群はその構成が強固のように観察できる。一方、南木群は、その木数において副木(9本)が上回っており、主木はわずかに2本である。同様のことは北木群についても言え、主木2本、副木11本である。

各木材について観察すると、主木はほとんど二次加工が加えられており、半裁されたり、先端が尖って杭状に作られたり、六角などの面取りも行われているものもある。これに比べて副木は、伐採されたままのものが多く。

なお、この木組遺構の中央には若干の砂が認められ、他の地区と様子を異にしているが、その下部

には何の施設も検出できず、少くとも掘りぬき井戸とは考えられない。

に井桁状を志向しているが井戸ではなく、むしろ湧水地点などにおける足場のようなものであったと考えられるが類例があれば御教示願いたい。

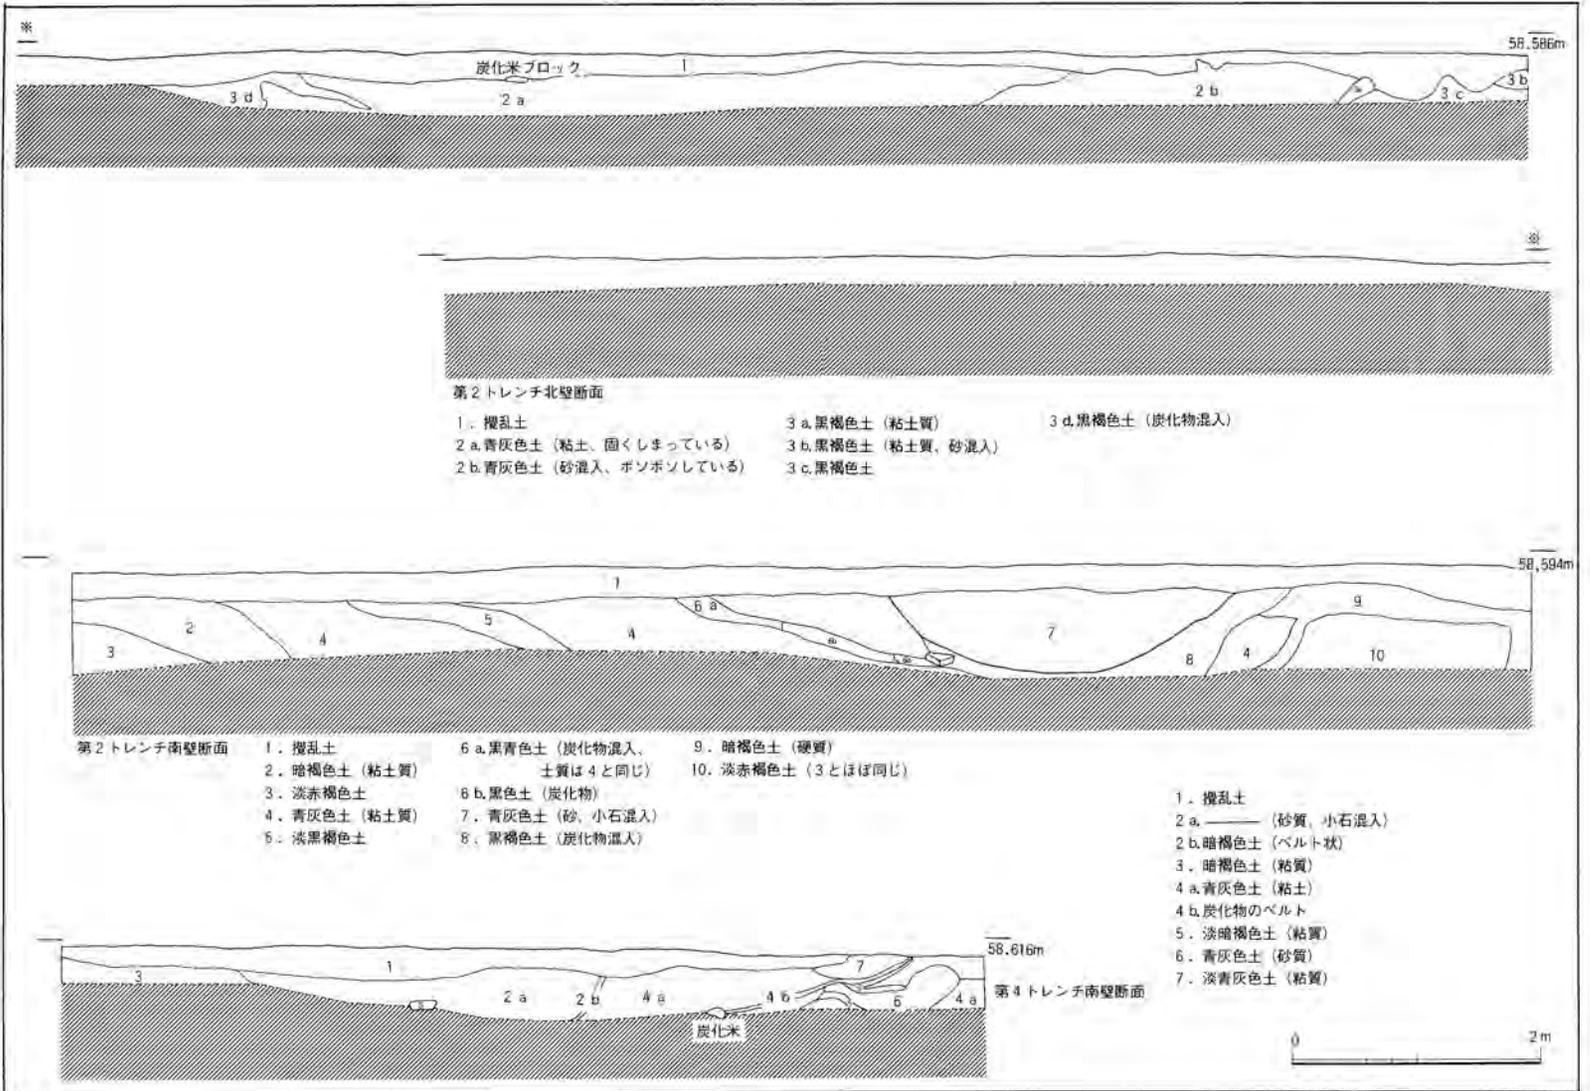
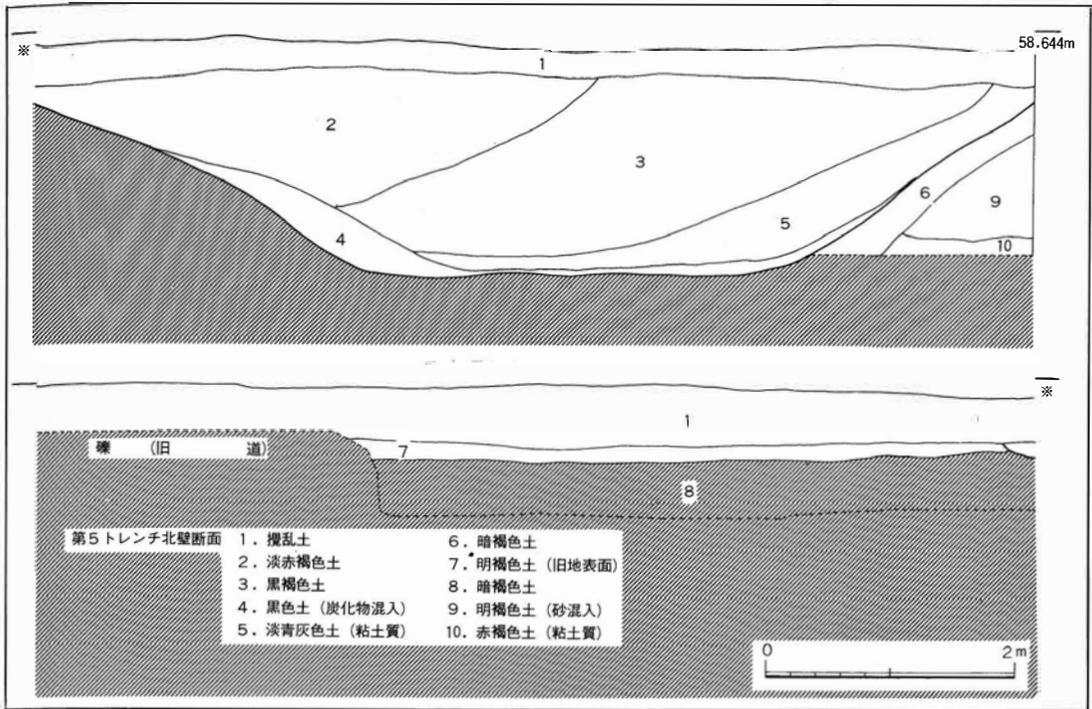
第12図 トレンチ土層断面図 (2)

第3次調査において設定した各トレンチの断面観察を行うと常に、その層位が土塁の西麓付近に向って傾いていることに気付くのであるが、はたしてこれは何を示しているのかという疑問がわいてくるのである。ここではこれを一括して取扱うこととする。しかし、その調査地区がプール工事地点のみという制約が大きく十分な結論には至っていないことをはじめにおことわりをしておきたい。以下、各トレンチの所見について述べて行くことにする（第11・12図）。

このトレンチの断面図は南北両面にあるので、観察が容易である。まず、一見してわかることは、南壁の土層は、土塁の麓部付近に向って傾斜していることである。特に東方向でその傾向が著しい。この中での鍵層は、第6a、6bそして8層である。第2号集石はこれら以上の層中に含まれるのである。一方、北壁での鍵層は3d層であるが、3a、3b、3cの各層もこれに類似している。そして、いずれも中央に向って傾斜している。しかし、この両壁の鍵層は必ずしも同一とはいえない。何故ならば、第2トレンチ中央部分で、前者の6a、6b、8層は立ち上ってしまうからである。これは発掘時点でのまぎれもない事実である。よってこの意味では、二つの鍵層は違うものといえる。ただ、本質的（時代的）に異なるのかどうか決しがたいが、炭化物の混入の度合は、南壁の土層の方が多し。なお、南壁断面第7層の上幅は2.78m、深さは70cmである。

このトレンチは最大1.9m（階段掘）ほどまで掘り込んだが、北壁断面に示される通り、大きな落ち込みを観察することが出来る。仮に第4層下面を底面と考えれば、上幅8.24m、深さ1.7mを測る。各層は比較的単一土色・土性より成り、自然堆積を思わせるが、第6、9、10層などは人工的盛土と考えられるし、第8層は安定した層で地山とも考えられるが、付近より若干高いのが気になる。

以上、各トレンチについては述べてきたが、ある時点においてこの土塁下には、凹んだ状態で安定していたことは歴然としている。これが、溝や池なのかあるいは他の施設なのかについては速断できないが、この土塁形成前(直前あるいは併行かもしれないが)にこの施設の存在があったことになる。

ところで、この土塁は、東の濠を掘って積み重ねられたものと考えられ、その積土の状況はレンズ状に粘土がおかれていることがわかる。この様子は、土塁基底部周辺の調査によっても明確である。(第11・12図参照)

きなかった。一方、集石及び木組遺構などの地下遺構は、現土塁の西肩部の直下に位置しており本土  
 塁形成以前に存在したと考えるのが妥当である。しかし、これらはいずれも凹状の遺構が埋められる  
 過程（これが即ち土塁形成時とも考えられる）の中で作られたものであり、第5トレンチ断面図はよ  
 くそれを示している。基本的には、(Ⅰ)凹状の施設が存在し（これが土塁形成のためのものという考  
 えもできる）、(Ⅱ)その後土塁が積み上げられるわけであるが、(Ⅰ)の段階の中に木組遺構→集石遺  
 構という順序が考えられる。集石遺構相互の前後関係は一応考えられず同一期の廃棄と思われる。  
 これらの関係を図式で示せば以下の様になる。

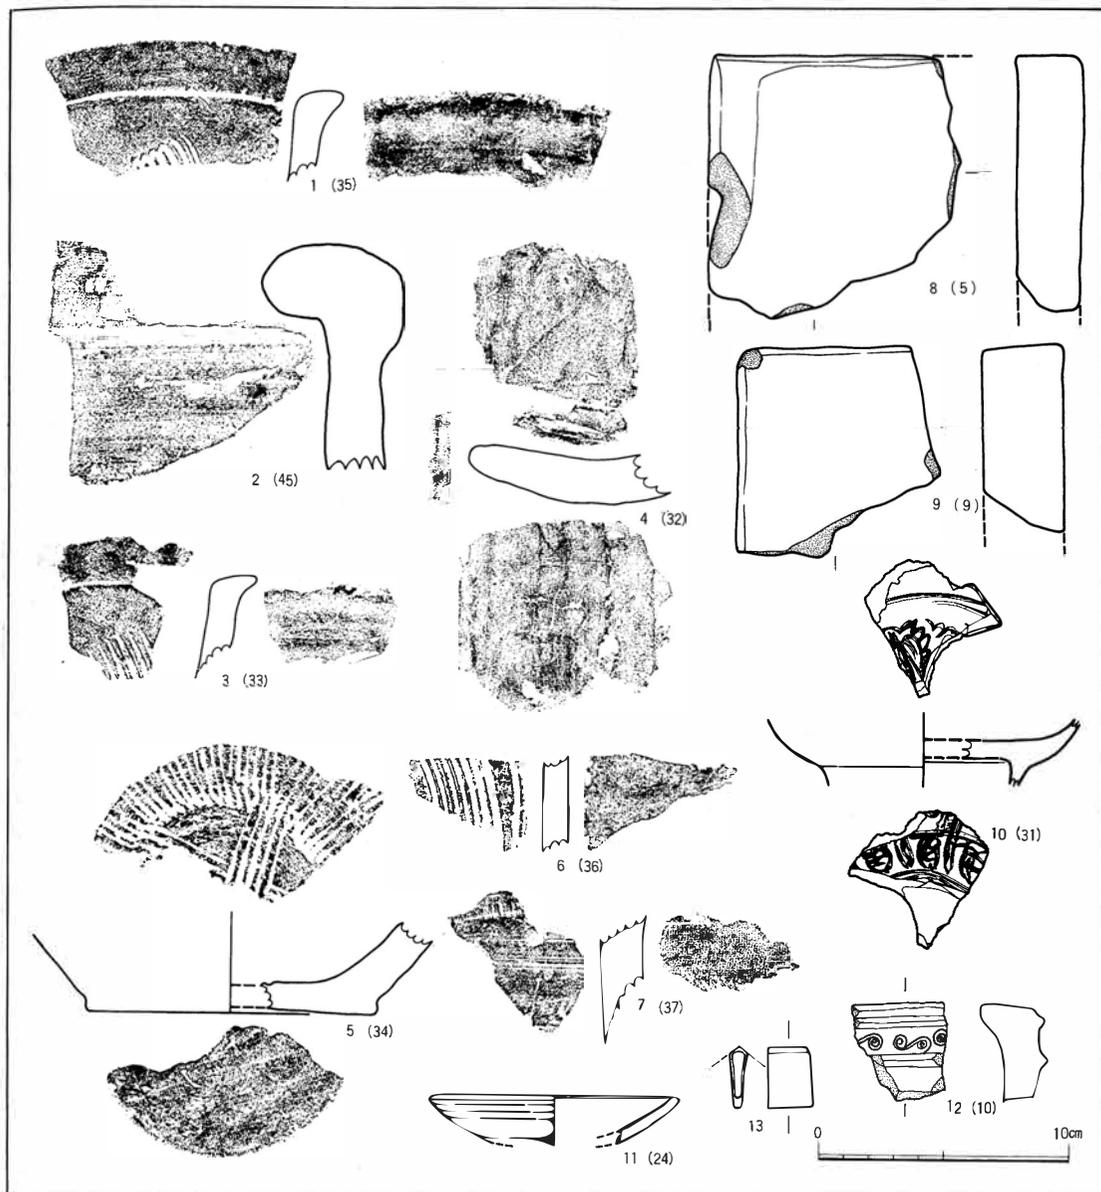
第13図 土製品・金属製品 ( ) 内は資料No. 13: 鋷

土器としては、土師器や土師質のものが出土し、いずれも杯や炉明皿の一部と思われ糸切り痕をもつ底部などもある。陶磁器としては、釉薬のあるものとないものや、染め付けなども出土しているが特に白磁、青磁も注目される。器形的には、播鉢、甕、埴 (高台付) などが見られる。埴と思われるものは2点出土しているがこの他にも2点ほどの破片がある。しかしこれは瓦の可能性もあり十分判別できない。2点の埴はいずれも角の面取りが成され表面はよくみがかれている。瓦片としては平瓦 (いぶしたものといぶしていないもの) がいくつか出土している。

金属製品としては、短刀の<sup>はばき</sup>鍔が1点、第3トレンチの黒色土層中より出土した。その法量は、高さ2.35cm, 幅1.8cm, 厚さ0.75cmで、金属の厚さは0.1～0.4cmを測る。出土時は黄色であったが現在は赤褐色に変色している。また第6トレンチ黒色土より永楽通宝が出土している。この他、各トレンチ内より炭化穀物（粳あるいは麦）がベルト状に出土している。

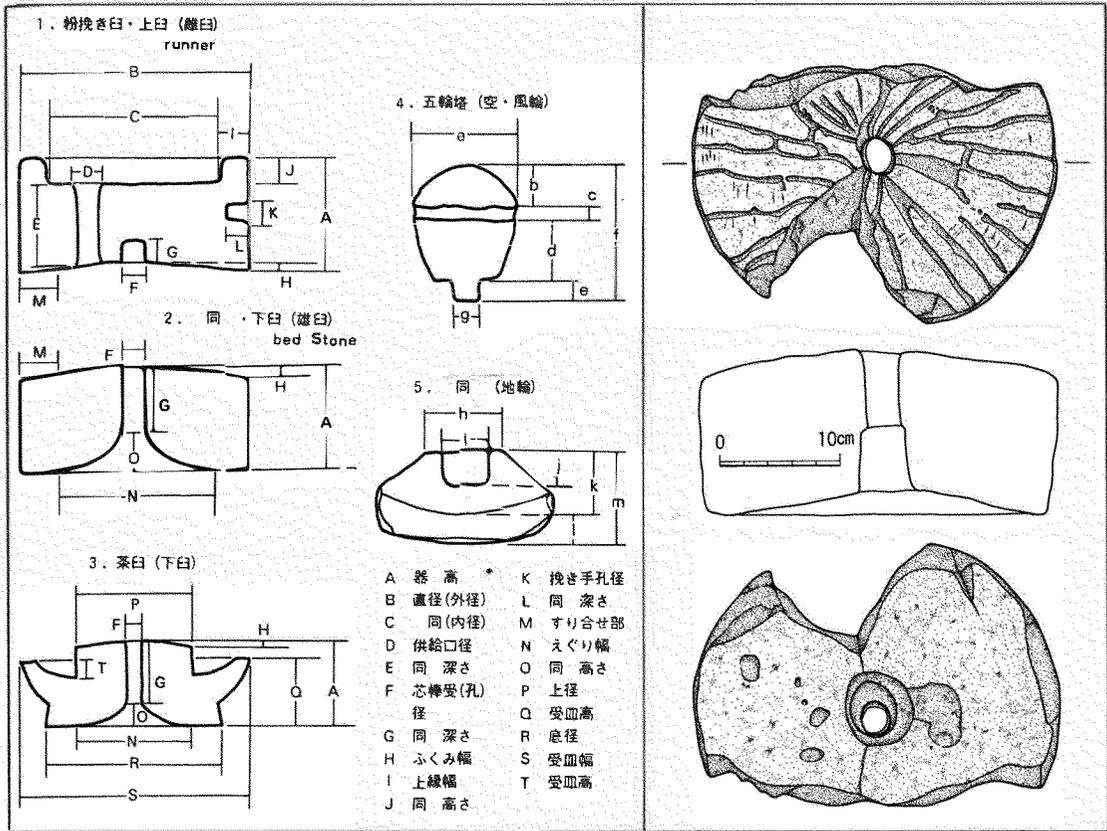
空・風輪と火輪が約2mの間隔で発見された。空・風輪は分離しておらず、火輪の凹みにさし込むように作られている。全体高さ35.7cm、幅34.5×34.0cmであり、第14図のa～mはそれぞれ、18.4cm、

7.5cm, 2.3cm, 9.9cm, 3.9cm, 23.6cm, 4.4cm, 15.1cm, 8.7cm, 6.3cm, 10.8cm, 5.2cm, 16cmを測る。石質は凝灰岩であろう。

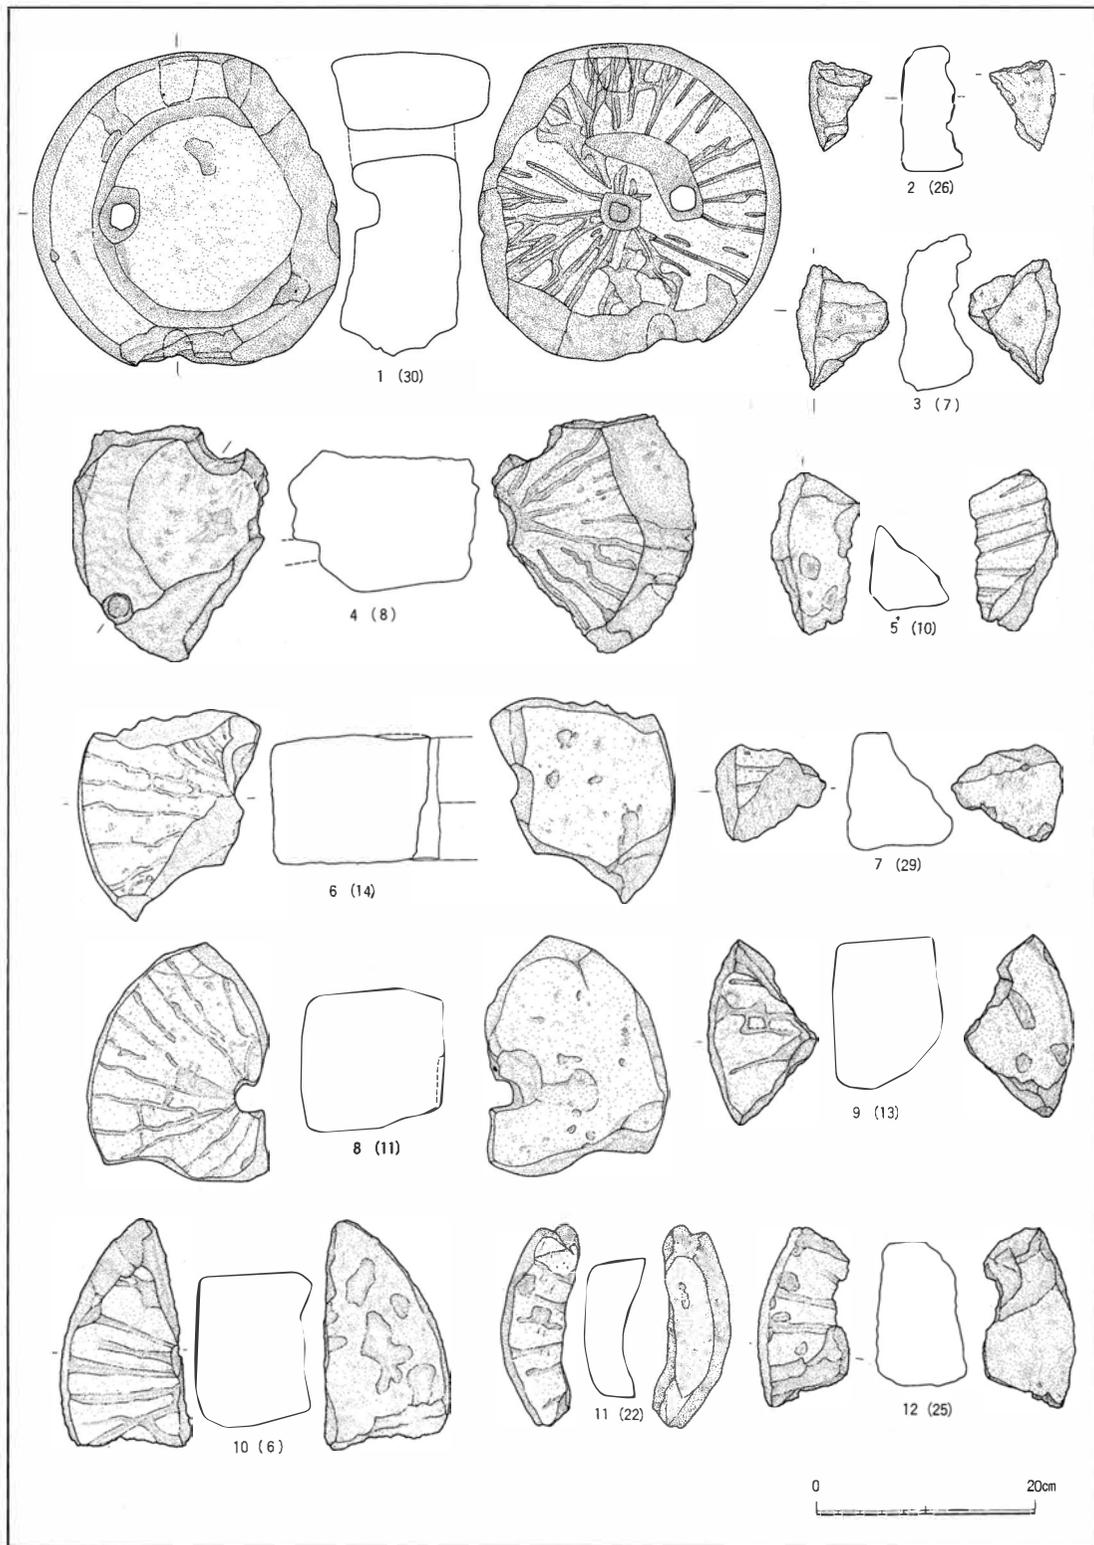
第15図 石製品 (1) 石臼類の断面図は1を除き、上が上面である ( )内は資料No.

完形品は1点もなくいずれも破片であるが、火を受けたものもあり放棄時の様子がうかがえる。上臼が7点、下臼が15点であり、前者の平均器高は約14.8cm、平均直径は約30.8cm、後者のそれは、約12.9cm、約30.5cmである。各の磨り合せ部はよく磨滅しており使用度の高さを物語る。上臼には、芯棒受けが貫通孔と盲孔のもの2種があり挽き手孔を2つ持つ特例もある。底面には物くばりがあり主として左回転であることがわかる。下臼は、えぐりの大小や芯棒孔の形態によって分類することが可能である。前者ではえぐりのほとんどないものと器高の3分の1以上をえぐっているものがあり、後者では、円柱状のものと階段状に上部が狭くなるものがある。また上下臼共にふくみの大小によって区分することもできる。石質は安山岩が多い。

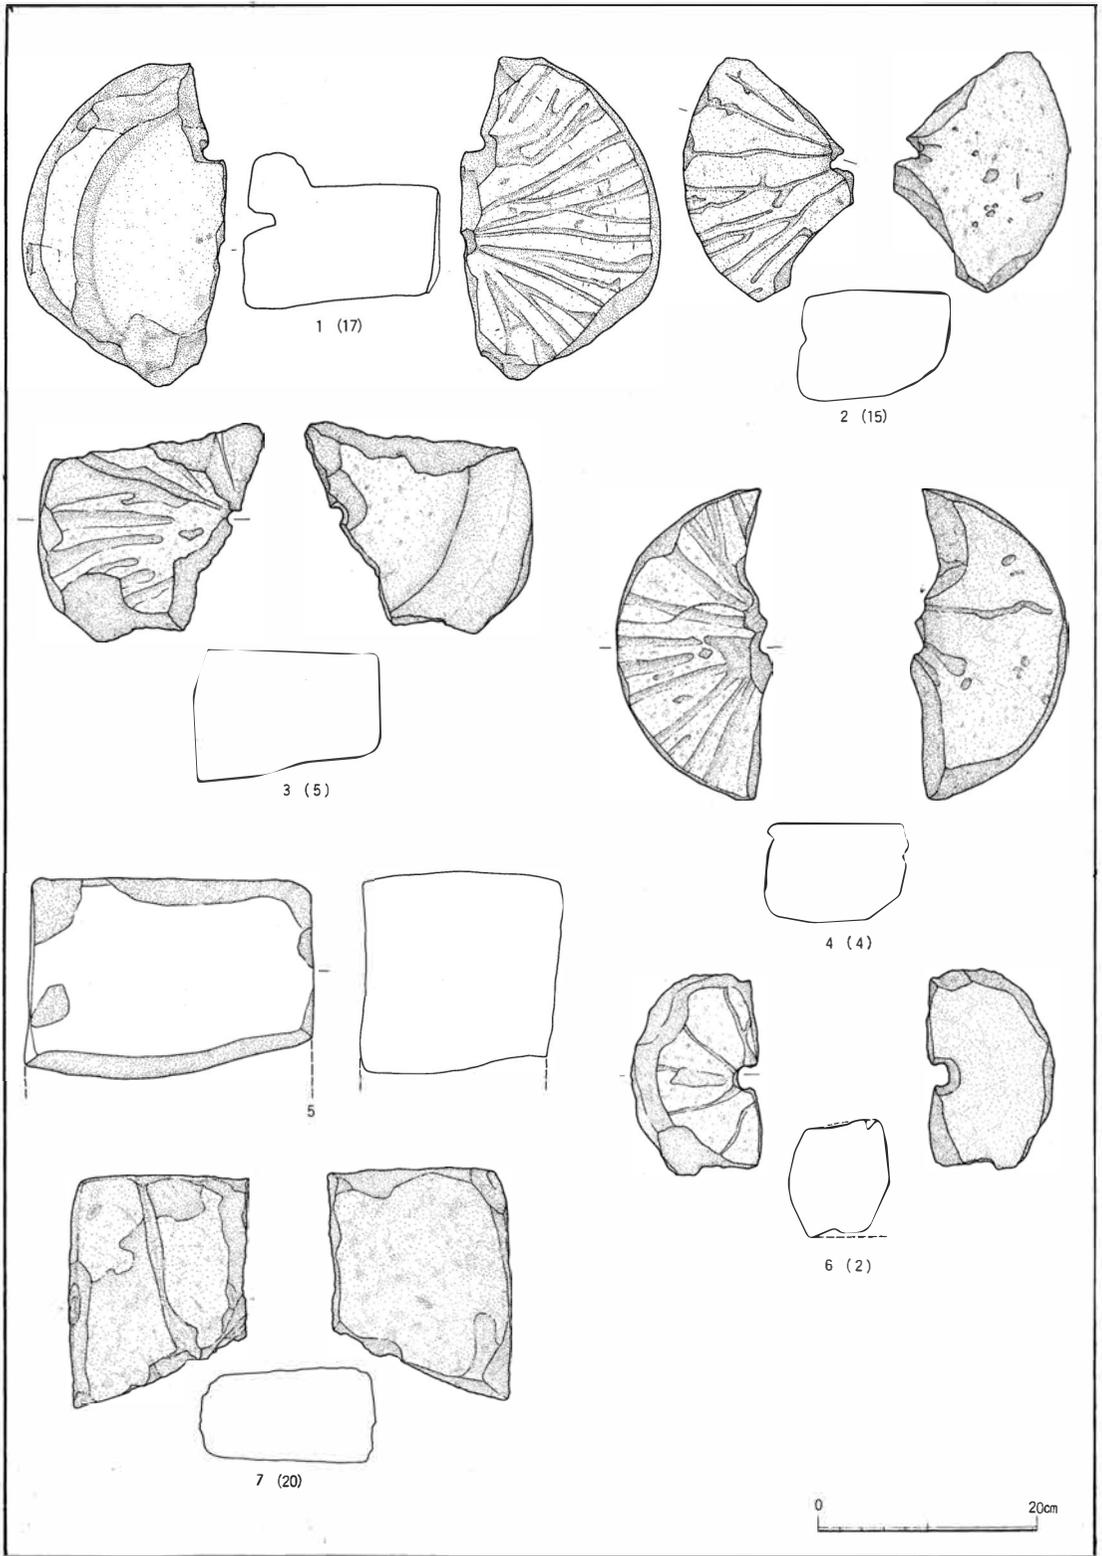
第17図 石製品 (3)

第17図5は長軸18.2cm, 短軸26.0cm, 厚さ18.3cm, 7のそれは21.2cm, 16.3cm, 8.7cmを測り墓碑と思われ片面にはのみ痕がある。凝灰岩製品。

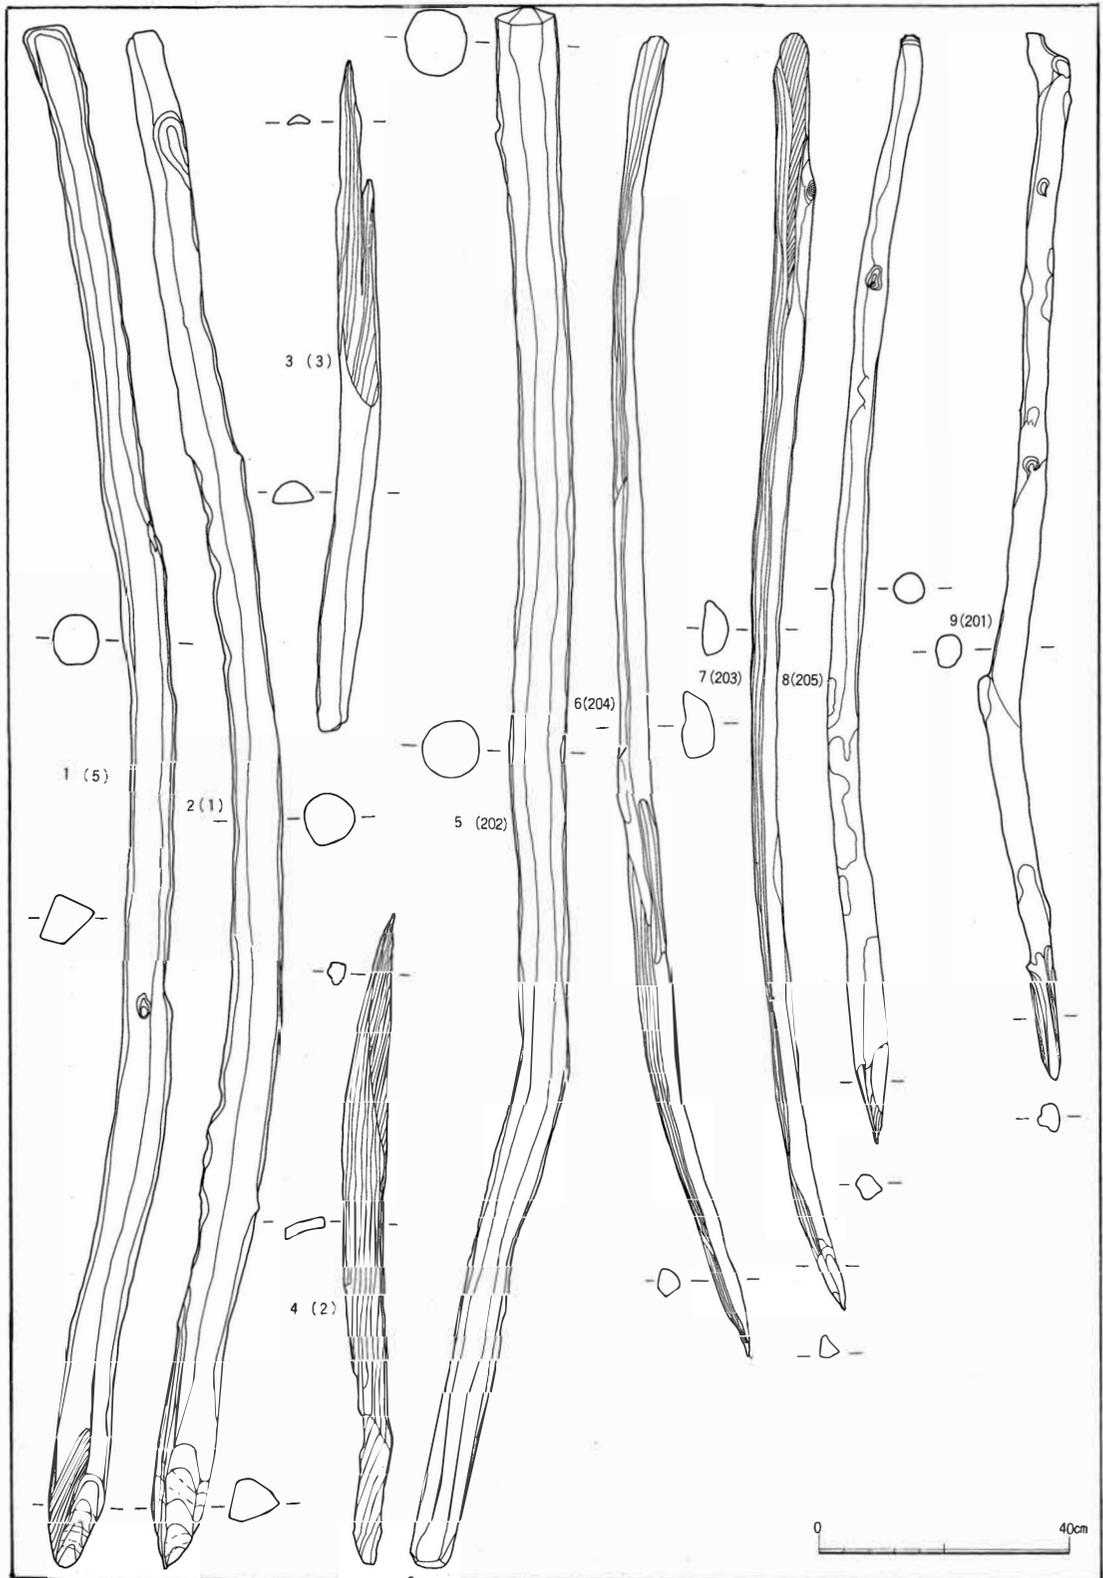
第18図 木製品 (1) 1~4:木組遺構東木群 5~9:木組遺構西木群 ( )内は資料No.

木組遺構内出土の木材は先端を杭状に尖らせたものや両端を多角形に面取りしたものに大別される。その切り口（削り口）はいかにも鋭利であり、刃部のすぐれた刀物で加工されたことを知りうる。この他に小枝様の多数の木（副木）が相伴していることは既述の通りである。なお、表に掲げたものは実測図を作成した資料（主木が中心）に限られている。
