福島県文化財調査報告書 第94集

# 梁 川 城 跡

——二ノ丸土塁発掘調査報告——

福島県教育委員会

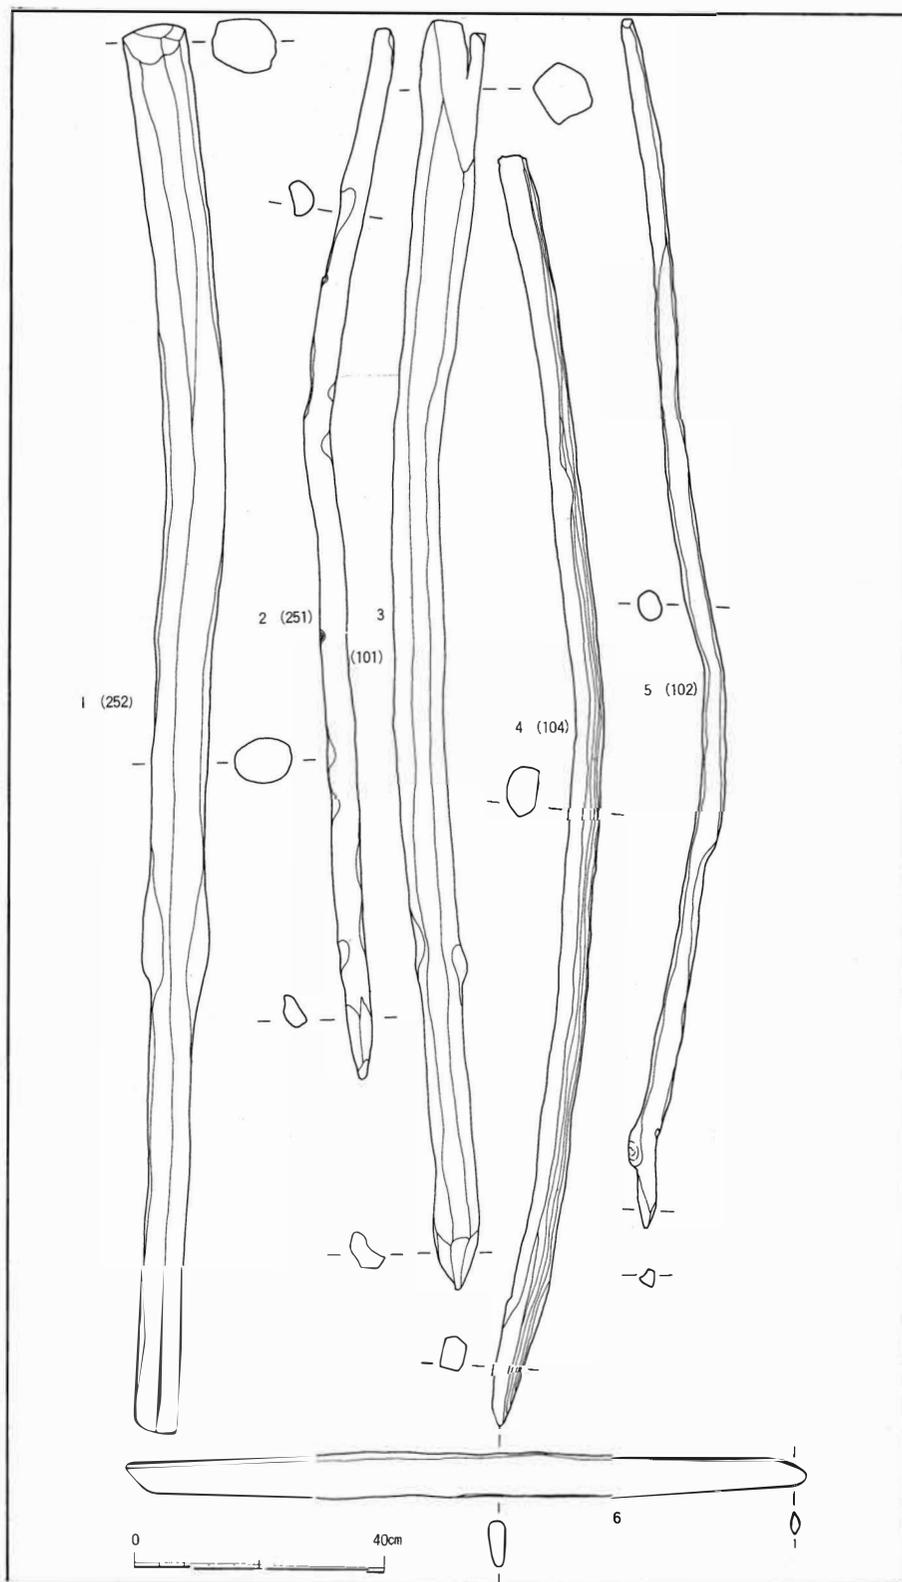
第19図 木製品 (2)

第1号集石の木材は、その様子から見て人工品ではなく土砂の積上げ時に埋まったものと考えられる。また、第2号集石出土のそれは小形で刀子状を呈し他と異なっている。

1~2 : 木組遺構南木群 3~5 : 同北木群 6 : 第2号集石内出土
