# 監物櫓の復旧

# 熊本城 ～復興に向けて～

令和4年度 春夏号

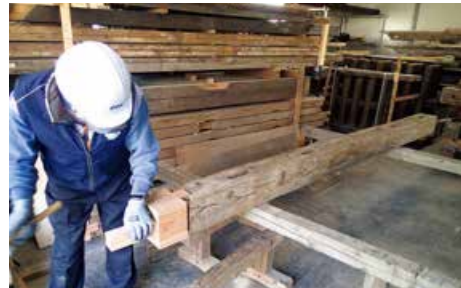
部材の補修作業(令和4年1月31日)

令和3年(2021)9月に石垣の復旧工事が完了した監物櫓では、続けて令和5年(2023)12月にかけて櫓の復旧工事を実施しています。令和4年度(2022年度)から始まる柱や梁の組立に向けて、部材の補修作業が進んでいます。櫓の土台となる石垣は今回の被災で一部沈下した部分もあるため、木土台と石垣の間で高さを調整するための石を設置する作業を行っています。

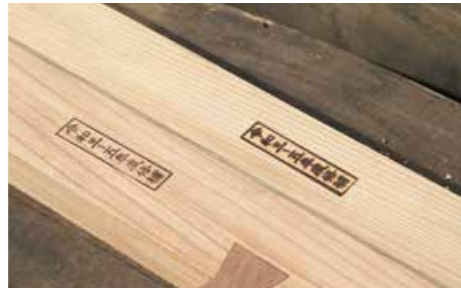
補修材に付けられた修補年の焼印(令和4年2月18日)

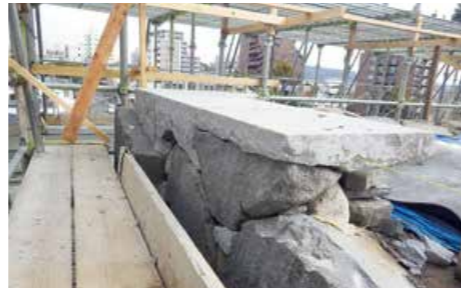
調整石の設置作業(令和4年2月14日)

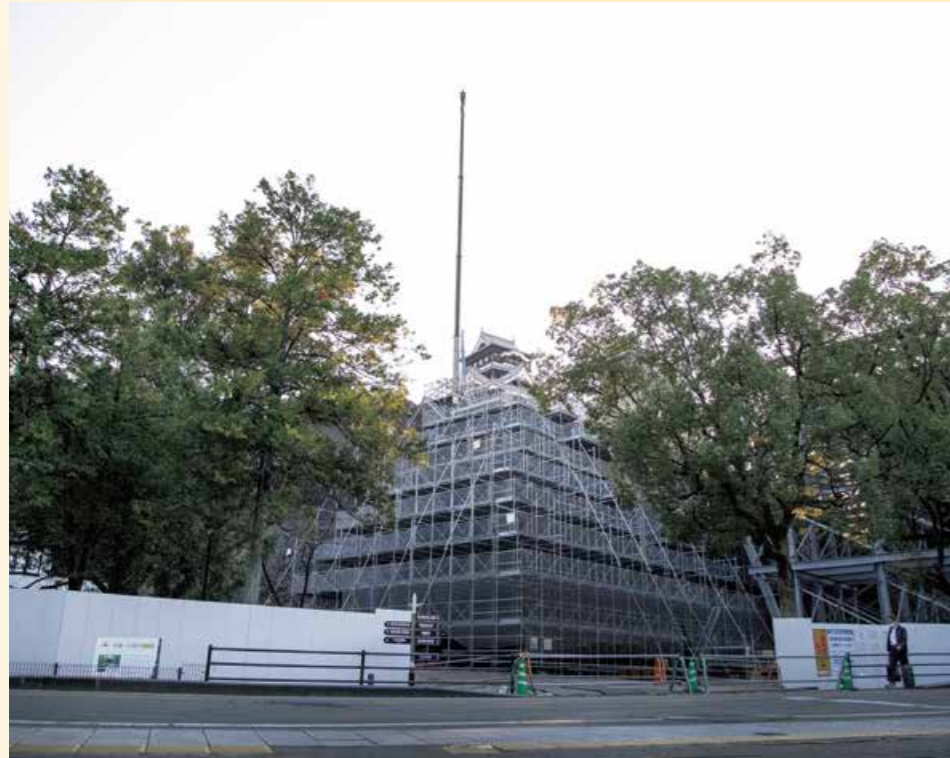
解体中の平櫓

令和3年(2021)9月から令和4年(2022)2月に重要文化財平櫓下の石垣の解体調査を実施しました。令和4年度(2022年度)以降も平櫓復旧に向けた調査をします。今回解体した石垣の積み直しをするのは令和5年度(2023年度)の予定です。

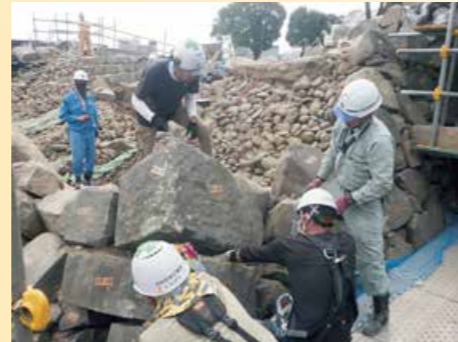
解体作業は慎重に進めました

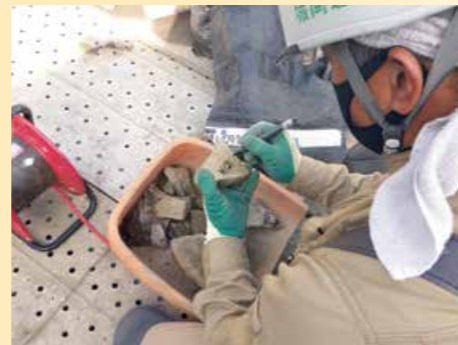
間詰石と呼ばれる小さな石にも番付を怠りません

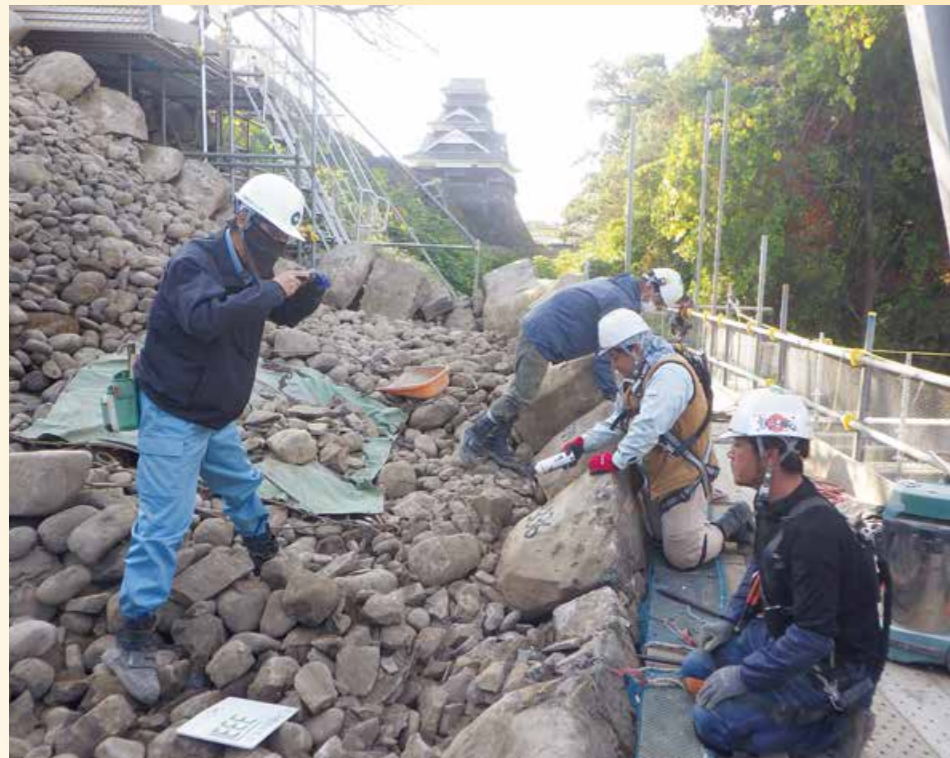
1石解体するごとに石同士の接点や積み方を記録します

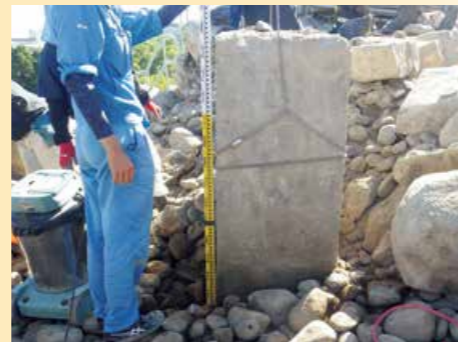
解体調査の結果、出土遺物や石垣背面の状況から昭和29年(1954)の建物解体修理の際に、石垣の一部も修理されていることが明らかになりました。また、石垣背面の状況は一樣ではないことから、江戸時代にも複数回修理されていると考えられます。なお、最も古い江戸時代の石垣の背面には、大きめの栗石を列状に並べ、その間に小さい栗石を詰める状況が観察されました。これは天守閣や飯田丸五階櫓の石垣裏側でも見られた技法です。

昭和29年に設置された1mを超える高さのコンクリート基礎

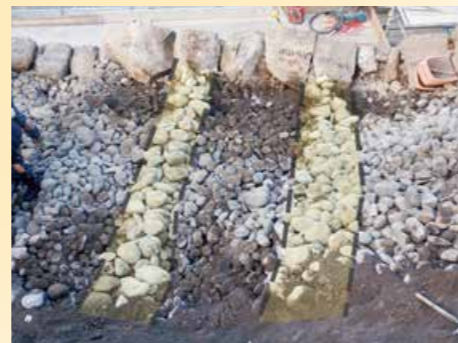
石垣の後ろの構造をよく観察すると、列状に並ぶのが見えます

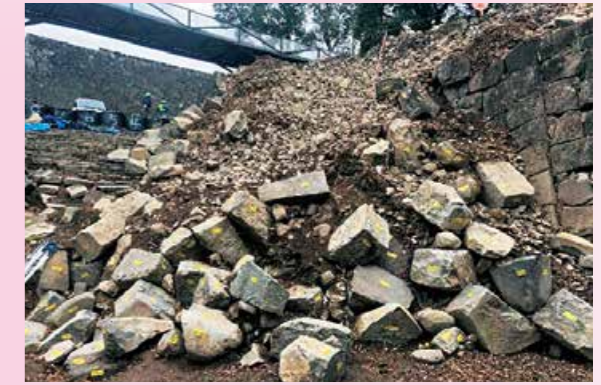
令和3年(2021)10月から令和4年(2022)3月にかけて、竹の丸五階櫓周辺の石材回収工事を行いました。竹の丸は慶長15年(1610)以降に、加藤清正が白川旧流路を埋め立てて造った曲輪で、地震では竹の丸五階櫓台周辺の石垣が大きく崩落しました。ここは“柵形”とよばれるクランクが連続する部分で、複数の石垣が組み合って造られた、防衛上の要の一つです。崩落石材も複数の石垣面の石材が混ざっており、石材回収作業はこれを丁寧に特定しながら行いました。合計で961石の石材を回収しました。

崩落した石材(令和4年1月)

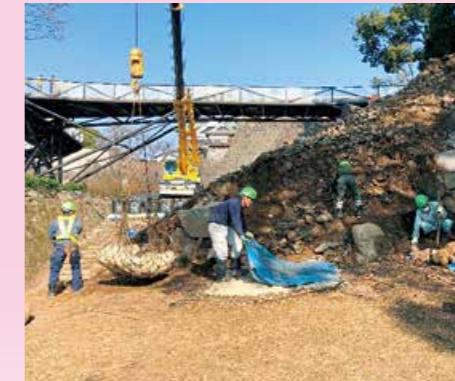
栗石回収の様子(令和4年1月)

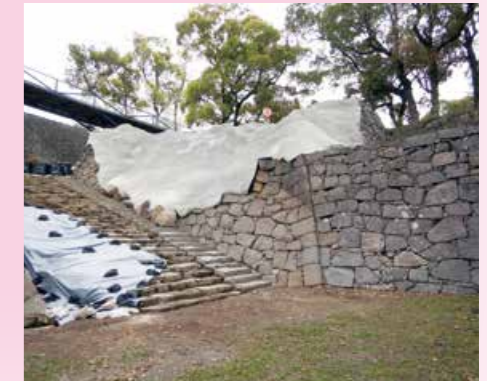
石材回収完了(令和4年3月)

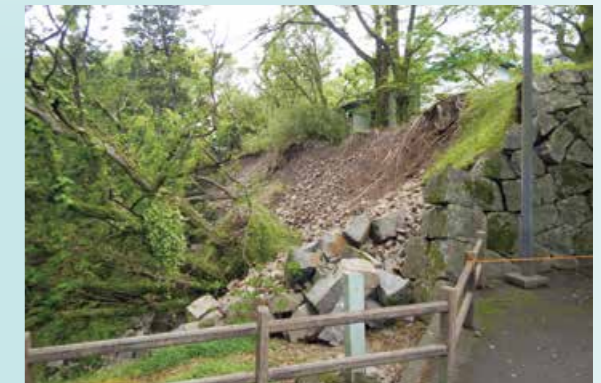
令和3年(2021)10月から令和4年(2022)3月にかけて、棒庵坂周辺の石材回収工事を行いました。棒庵坂は熊本城の北側に位置し、北大手門への入り口です。平成28年熊本地震では、特に加藤神社北側の石垣面が変状・崩落しました。この石垣面は明治22年(1889)金峰山地震でも大規模に被災しており、今回の崩落範囲の大半が積み直した箇所であることが分かりました。石材回収後の崩落法面は被害拡大を防ぐためモルタルを吹き付けて養生しています。回収した石材は空堀内に仮置きしており、今後石材調査等を実施します。

崩落状況(平成28年撮影)

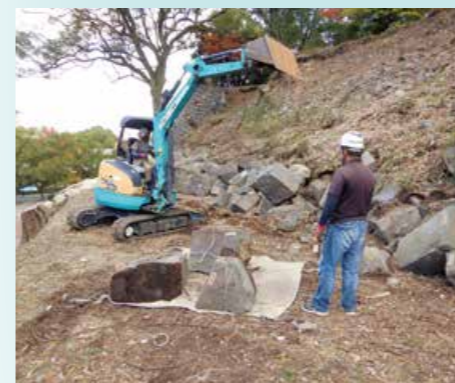
築石回収作業状況(令和3年11月)

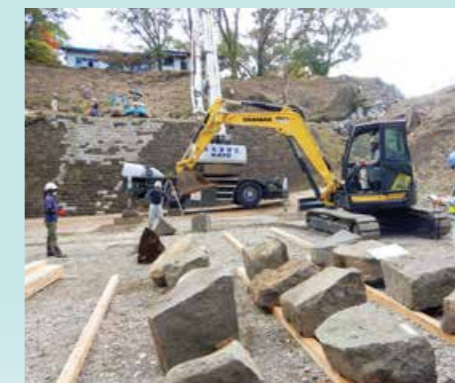
築石仮置き状況(令和3年11月)

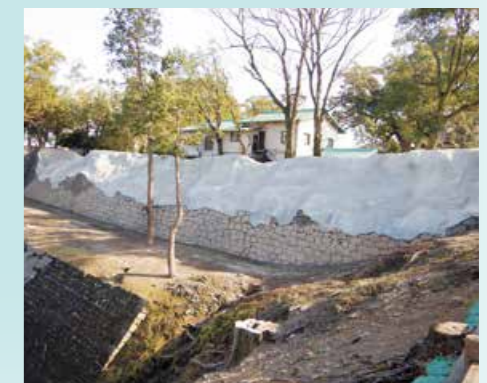
石材回収完了(令和4年3月)
