# 飯田丸五階櫓

## 飯田丸五階櫓石垣新補石材加工

# 熊本城

~復興に向けて~

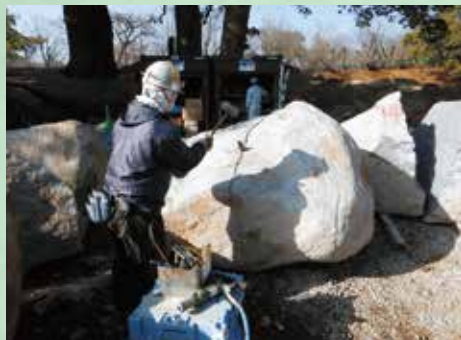
加工作業状況(令和3年1月14日)

令和2年(2020)12月から令和3年(2021)1月にかけて飯田丸五階櫓石垣復旧のための新補石材の加工を行いました。作業は石工が行い、2メートル近い大きさの石を粗割り加工して築石用石材としました。加工した石材は飯田丸五階櫓の石垣の復旧工事の際に破損した石材と交換するため、元の石材の形にさらに近づける細かい加工を経て積み直します。

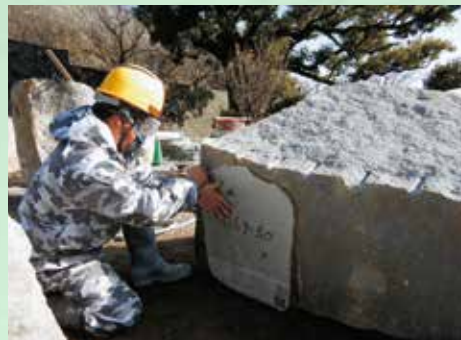
型取り作業(令和3年1月14日)

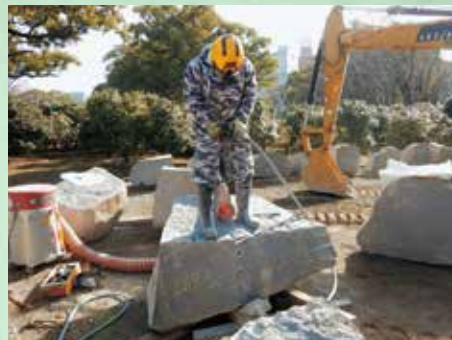
加工作業状況(令和3年1月14日)

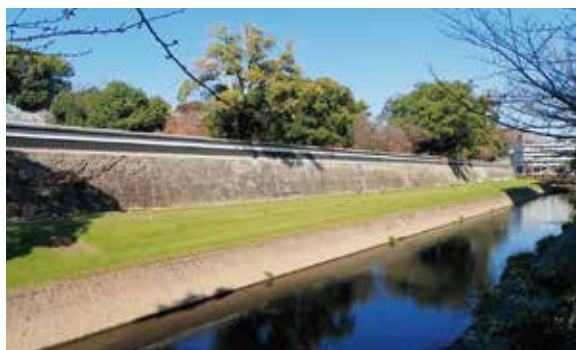
坪井川対岸より

長塀が令和3年（2021）1月29日に復旧完了しました。長塀は、平成28年熊本地震により被災したため、一旦解体し平成31年（2019）2月から復旧工事を行っていました。復旧に際しては城内側に補強を施し、地震前の姿に復旧しつつ、地震・耐風対策も行いました。現在は坪井川対岸から、漆喰の白と下見板の黒のコントラストが美しい長塀の姿をご覧ください。

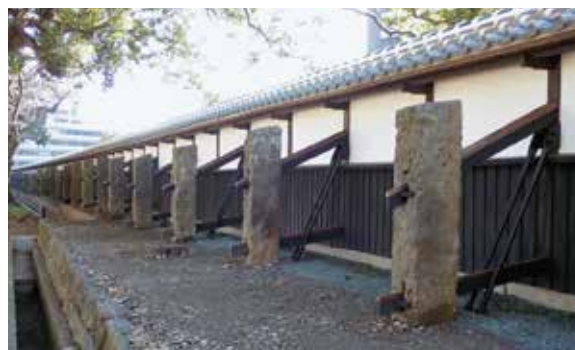
城内側より

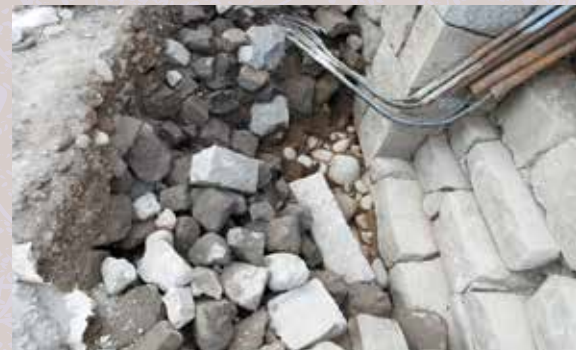
令和2年（2020）11月から12月に平櫓の発掘調査を行いました。調査の結果、古い礎石や石垣の根石と根石下の基底部を確認しました。今回の調査によって、平櫓の修理履歴の一端が明らかになりました。令和3年度は令和2年度の調査成果を反映して、石垣復旧のための解体調査を行う予定です。

根石・基底部確認状況 東から（令和2年12月21日）

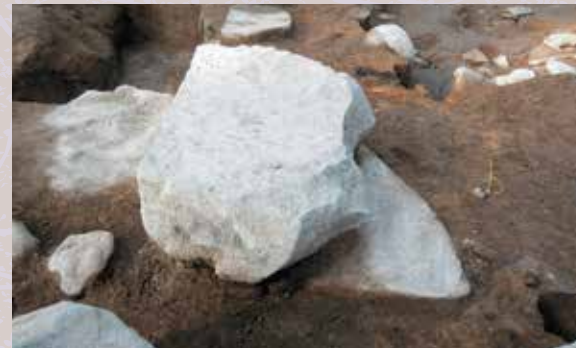
現礎石下の旧礎石確認状況（令和2年12月21日）

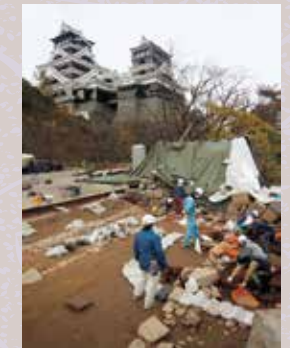
発掘作業状況 北東から（令和2年12月9日）

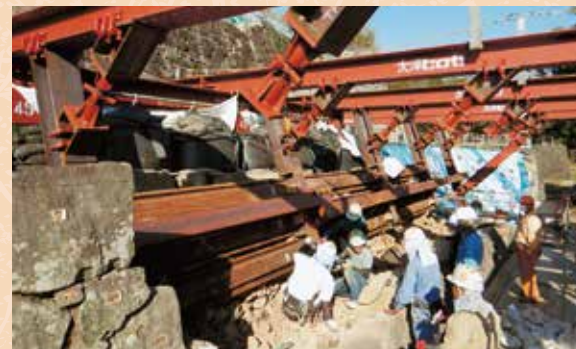
令和2年（2020）10月に飯田丸五階櫓下の要人櫓の石垣解体調査が完了しました。江戸時代の遺構を確認した箇所は、全国的にも珍しい土留め構台を石垣前面に設置し、背面を矢板で一段ずつ抑える工法にしたことで、遺構を保護しつつ、石垣の大きく変状した部分の解体を可能にしました。要人櫓の石垣は、令和3年度に積み直しをする予定です。

土留め矢板設置作業状況（令和2年10月5日）

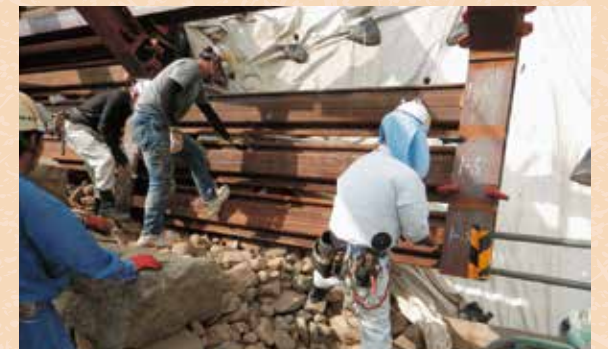
土留め矢板設置作業状況（令和2年10月5日）

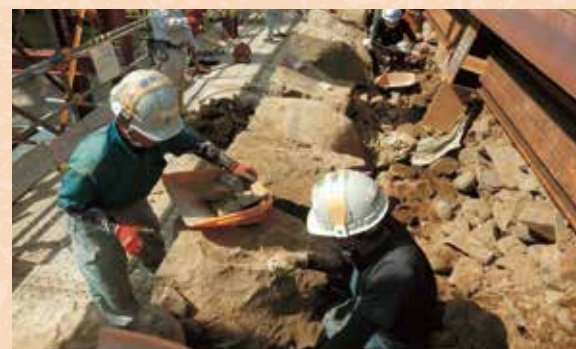
解体作業状況（令和2年10月5日）

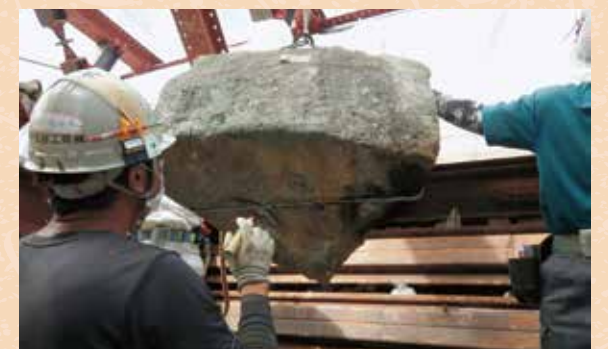
築石同士の接点確認作業状況（令和2年10月19日）
