法金剛院旧境内の調査

(財)京都市埋蔵文化財研究所・京都市考古資料館

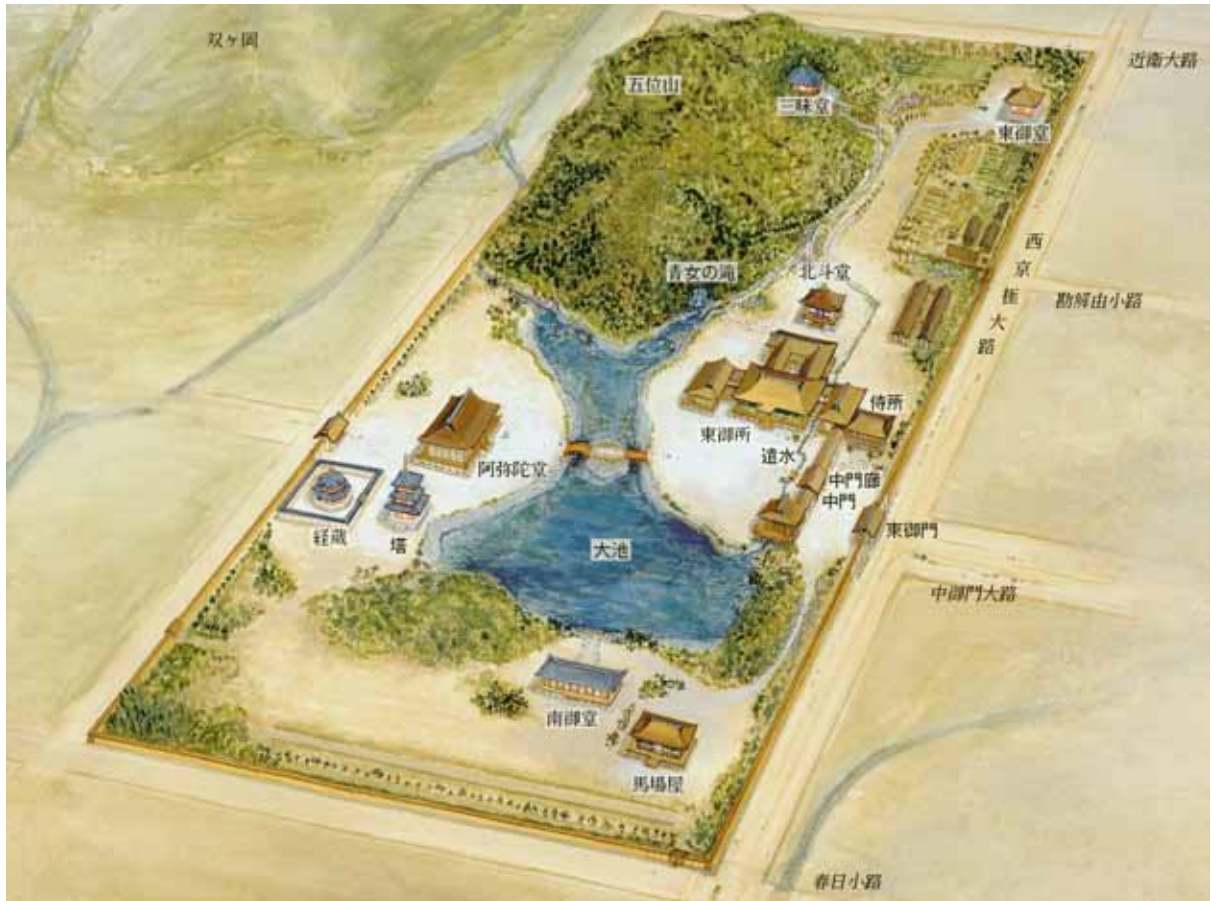
南からみた法金剛院の推定図

法金剛院のようす これまでの調査成果や明治時代の地籍図などから法金剛院の寺域やその様相をまとめてみますと、寺域は南北3町・東西2町で、北辺は近衛大路、南辺は春日小路、東辺は西京極大路に面していました。境内の中央には瓢箪型の園池が造られ、北には五位山を背に滝が、南には築山が造られます。池をはさんで東には寝殿造の御所が造られ、西から南には御堂や三重塔などの堂宇が建ち並ぶように配置されていたことが想像されます。

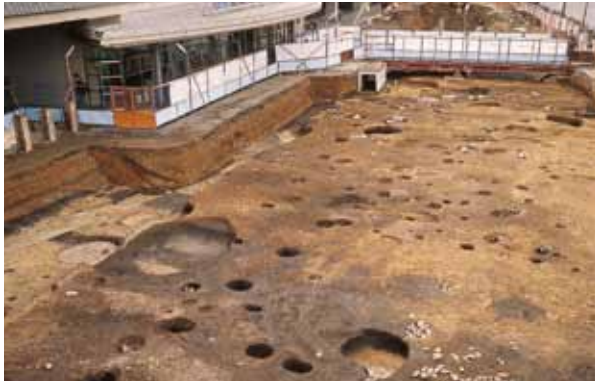
東御所跡 中門廊、侍所と塀（東から）

花園駅広場の調査では、当院の東を限る築地跡を西京極大路の道路推定地で検出しました。また、築地跡の西側では当時の貴族住宅

の様式である寝殿造建物を構成する中門・中門廊を、その東では侍所と塀を検出しています。また、中門廊の西では南北方向の小川風の流れに景石を要所に配した遣水や、池の東汀などの南庭部も検出されました。これら一連の遺構は、東御所の一部とみられます。

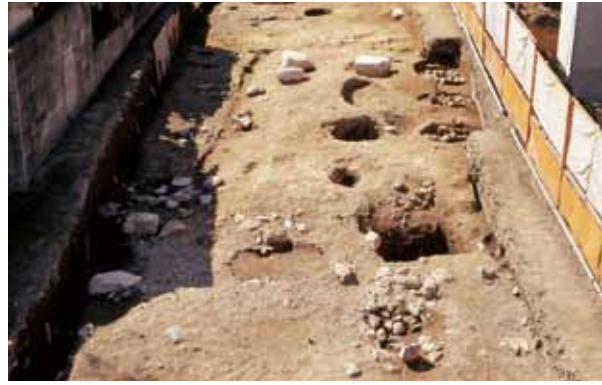
塔跡と池跡 白砂が敷かれた洲浜（東から）

1995・96年のJR山陰線の南側新設道路の調査では池の西岸近くで一辺4.8mの三重塔跡と白砂を化粧として用いた緩やかな勾配の西汀を検出しました。西京極大路と中御門大路の交差点の中央部では、門の地業跡を検出しました。地業跡は一定の単位ごとに固く叩き締めて、その単位を河原石で積み上げて縁取るという工法が用いられていました。この門は文献・絵図などから東御門と考えられます。

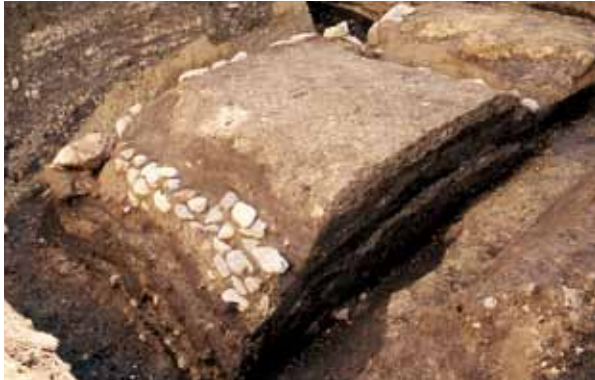
東御門の地業跡（北西から）

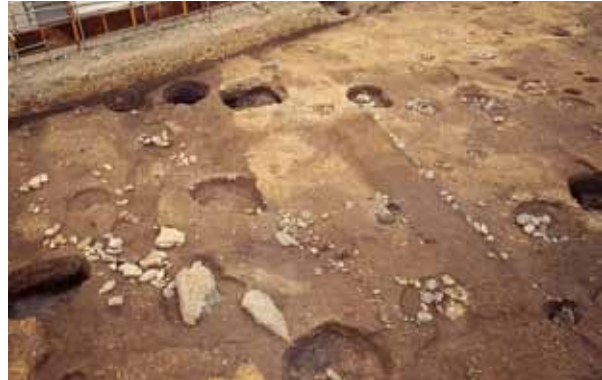
中門跡と雨落溝、遣水（南から）

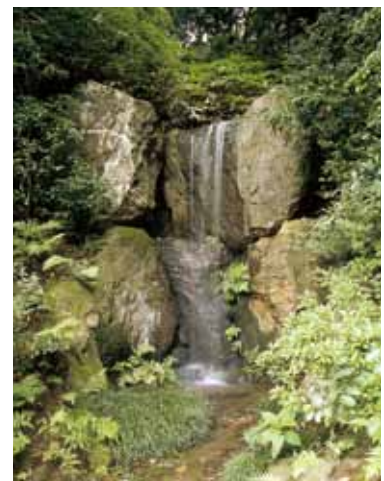
庭園に今も残る青女の滝

の西汀が検出されました。1970年の境内整備の調査では、一段しか見えていなかった青女の滝の石組の下に、さらにもう一段石組が確認され、滝壺の底に置く「水受石」もあることが判明しました。
