長崎県指定史跡 島原城跡保存活用計画

長崎県島原市教育委員会

令和3年3月

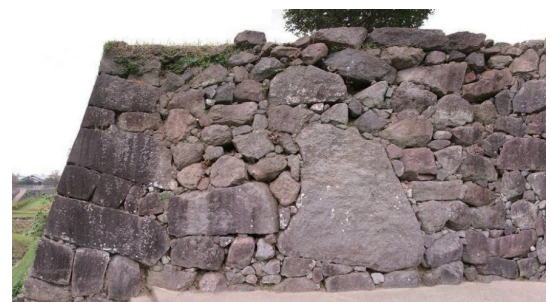
さらに、二ノ丸からの廊下橋を受ける正面枡形虎口の石垣構成だが、面径最大3mの「鏡石」が5個も組み込まれているほか、縦長2.4mを測る「立石」が隅角部に使用されている。これらの巨石群は織豊政権が推進した築城技法に基づく所産で、特に豊臣系城郭において発展を遂げた近世城郭石垣の代表的仕様であり、城内の主軸ルート上の石垣に配置することで城主権力の顕示を果たしたモニュメントの

本丸枡形虎口の鏡石

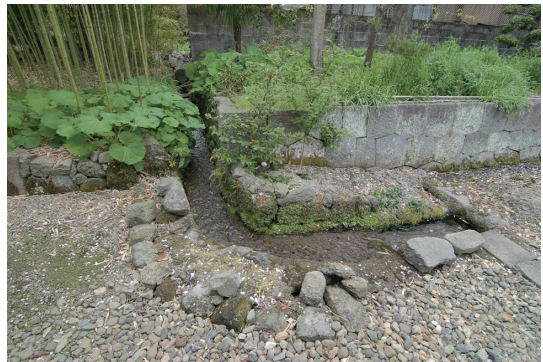
特筆すべきは同地区の水利施設が良く残っている点である。治水・土木技術を応用して湧水を処理し、利活用することによって用水網が完備され、雲仙岳の扇状地を堰き止めるように築かれた島原城の特性を、現在も機能し続ける石組水路や分流堰・溜枡等の遺構群を目の当たりにして理解することができる。

小早川邸の水路
