# 串田新遺跡

## 整備事業概要

富山県 大門町教育委員会

昭和58年3月

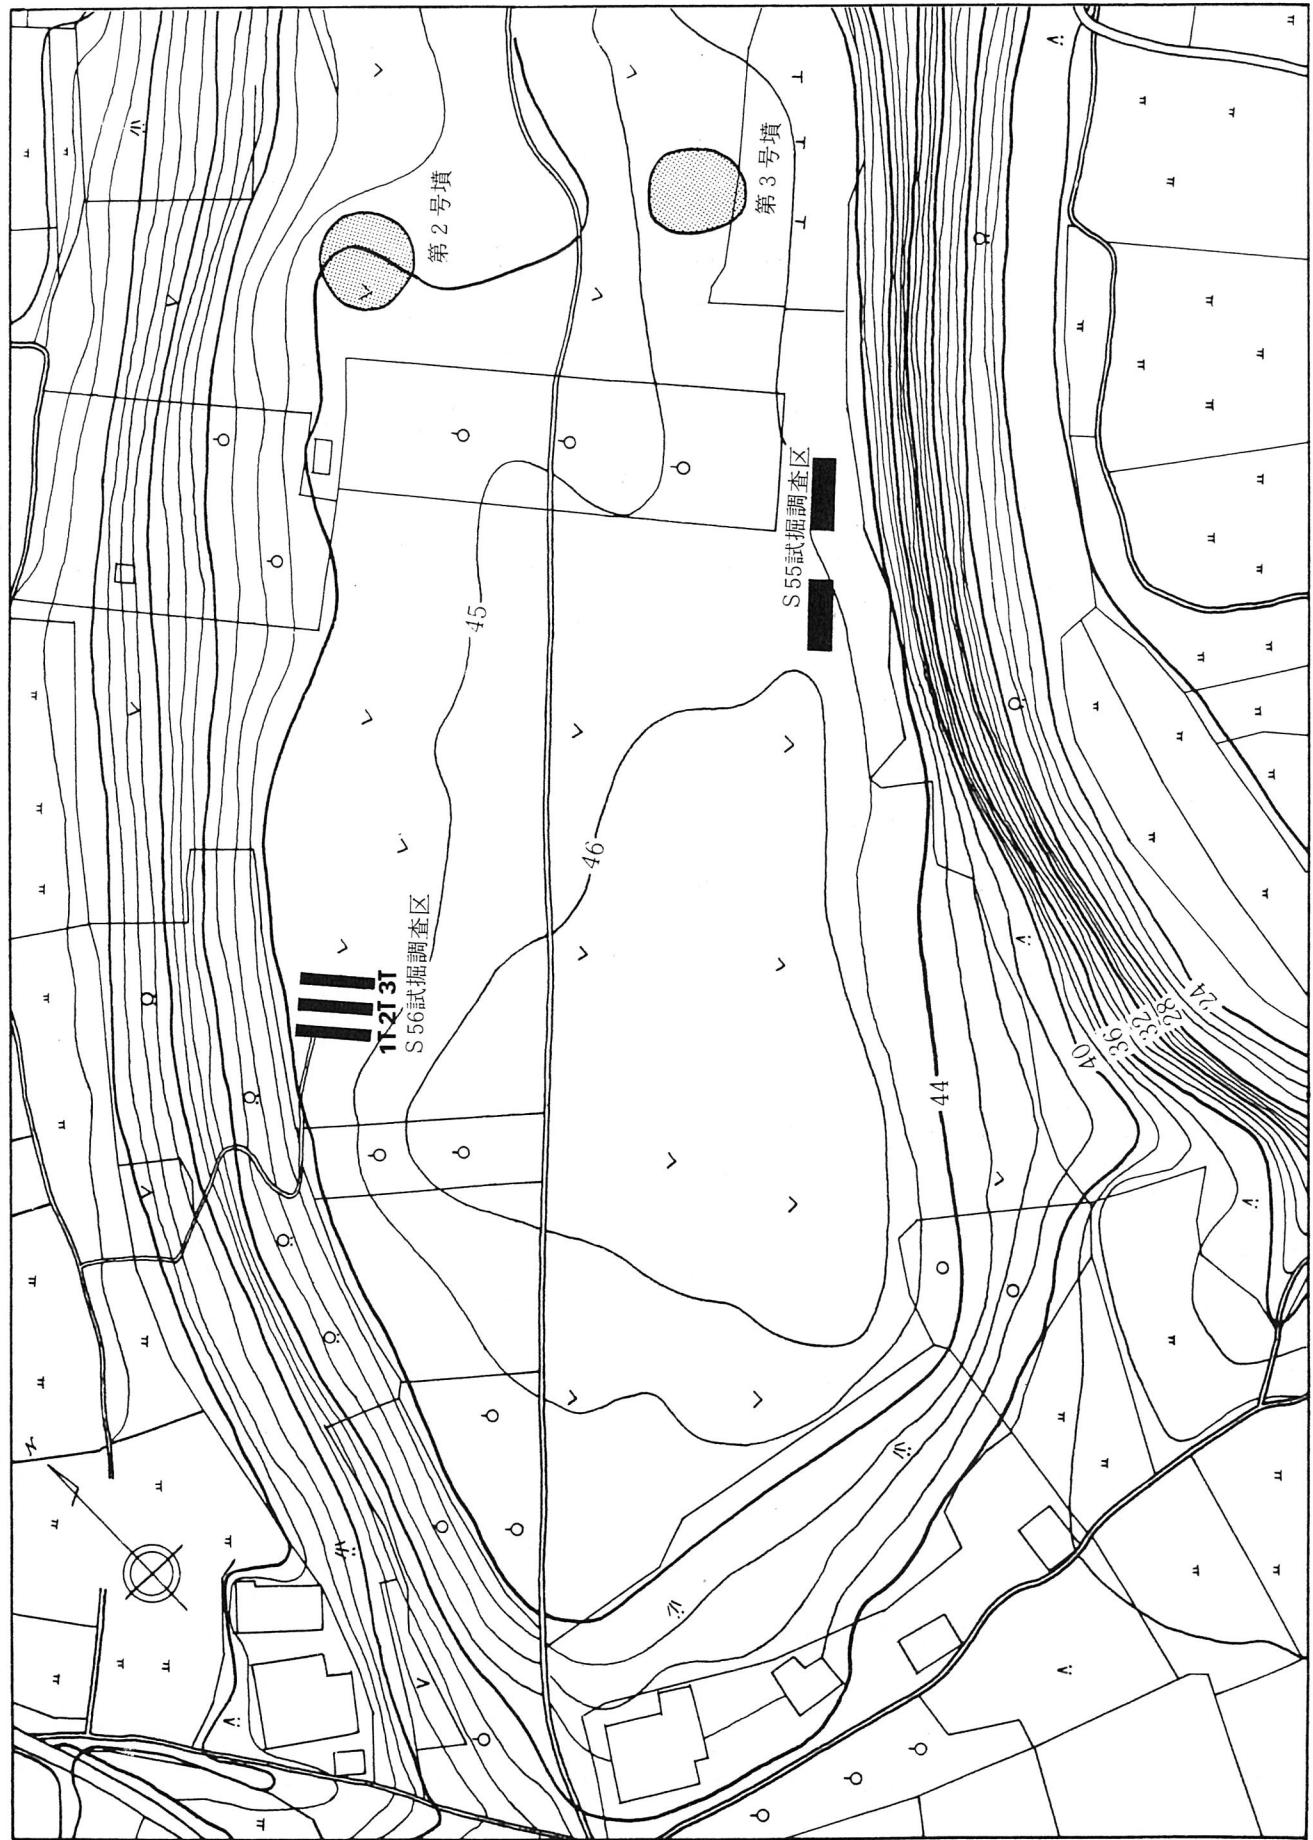
遺跡整備平面図

南からの農道の取付く場所から住居跡などのあるスペースにかけてを縄文広場とし、一部は集会離散などのための舗装部分を設け、3基の古墳を結ぶスペースを古墳広場とした。

両広場の間のスペースは開放的な芝生広場を設け、古墳広場から芝生広場に移行する付近には現存する梨園を生かす。眺望の良好な東西2ヶ所に休憩所と、四阿（あずまや）を設けた。

**広場園路施設** 縄文広場は割石をもって縁石し、周囲を形取り、砂質赤土を石灰安定処理をし舗装した。古墳広場は、第1号墳と第2号墳の間に設け碎石舗装とした。各広場の周辺には飛石とベンチを配し、散歩、休憩ができるよう配慮した。

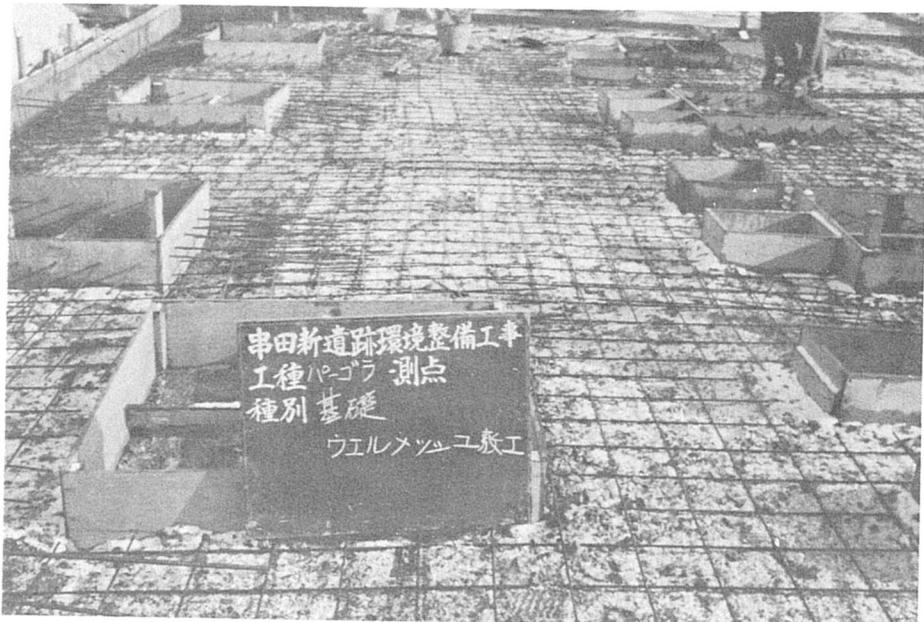
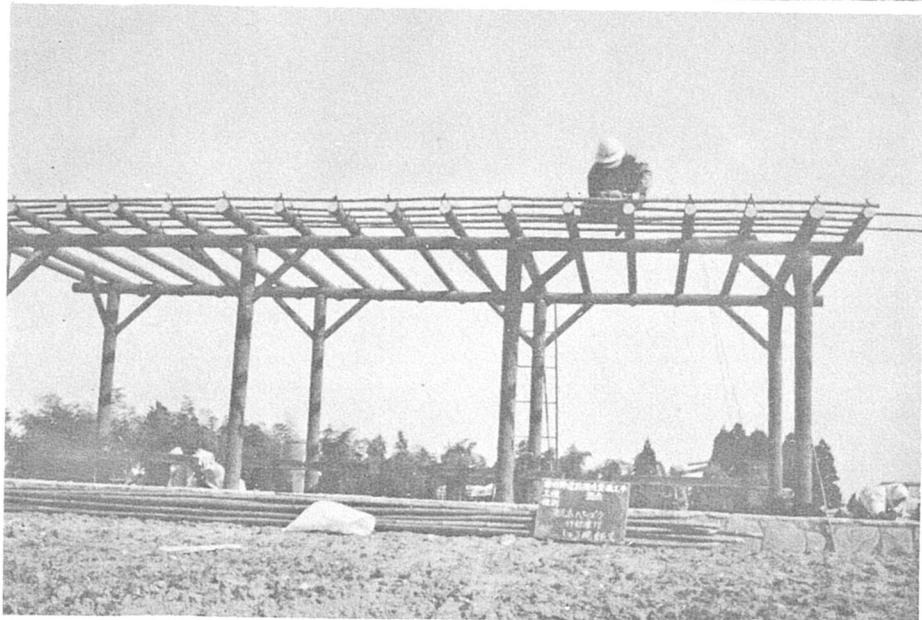
休憩所

**休養施設** 休憩所は高台の西側で樹木の少ない眺望良好な地点に設置した。

降雨、日照を避けるための屋根を架け、一部屋上から内外を展望出来るようにした。四阿は休憩所と反対側に設け、東側の眺望が楽しめるようにした。また、竹林のために視界が狭まないので、一部伐採した。

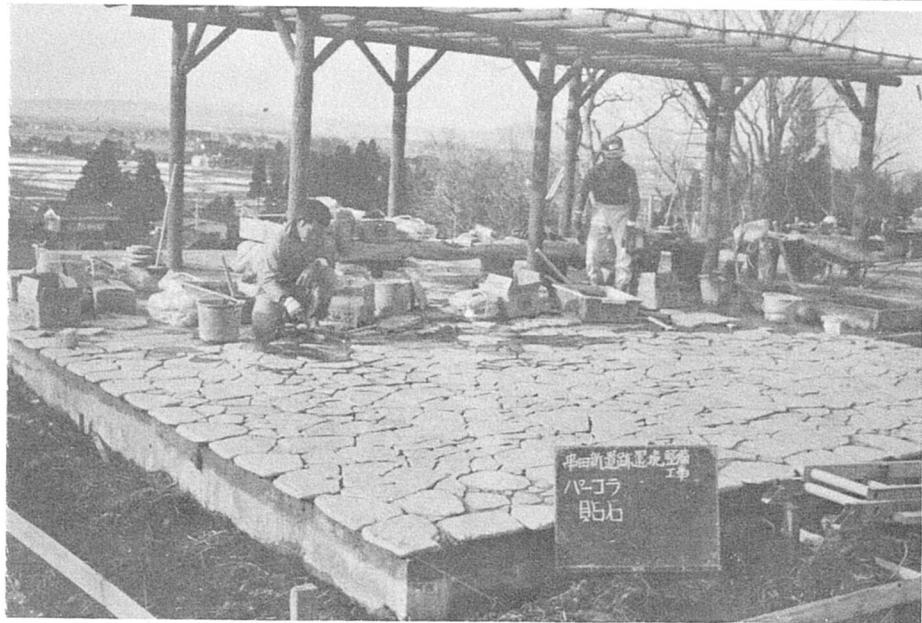
便 所

- 便益施設** 便所は古墳広場に近い所に設け、水洗式にする。その他に資料館内にも便所が含まれる。
- 水呑場は園内4ヶ所に設け、手洗い、その他の利用に供した。
- 管理施設** 案内板・説明板・標柱・標識・方向指示板などを随所に取付けた。また本遺跡の縄文時代の生活を再現した復元景観図を銅板レリーフで設置して理解しやすいようにした。
- モニュメント** 当史跡を代表するモニュメントを古墳広場の南側芝生広場の一端に建てる。形態は串田新式土器を形取り水呑、腰掛を設置した。
- 植栽** 既存樹木は出来るだけ現状を保存するが眺望に支障を来たした所だけ最小限に伐採した。
- 古墳広場や縄文広場に落葉高木を新植することによって夏の緑陰を造り、修景効果を高める。四阿寄りの芝生地にシンボリックな花木高木を植えた。
- 第1次地区では中央を広くしてスポーツなどにも利用出来るようになり、灌木は周辺の各施設近くに群植した。
- 縄文広場付近には古代の生活に関する灌木などを特に配置した。
- 古墳広場には砂利舗装部分と両側の緑地とが柔かく融合するよう配植して、休憩所側の斜面に花灌木を群植した。
- 芝生は日本芝による緑化を行ない、古墳・住居跡付近・メインアプローチ両側の生垣内には日本芝を張った。

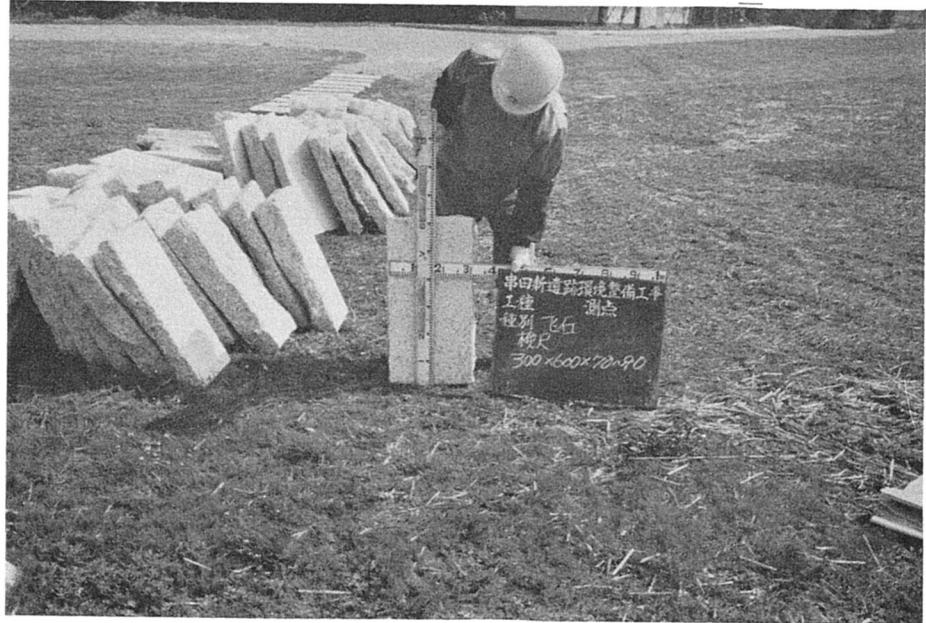
住居址基礎

**住居跡・住居復元** 住居跡・石組炉群のある場所は平均50cm程の客土により、遺溝を保存し、住居跡の1ヶ所は復元し整備した。他は布石によって表示した。

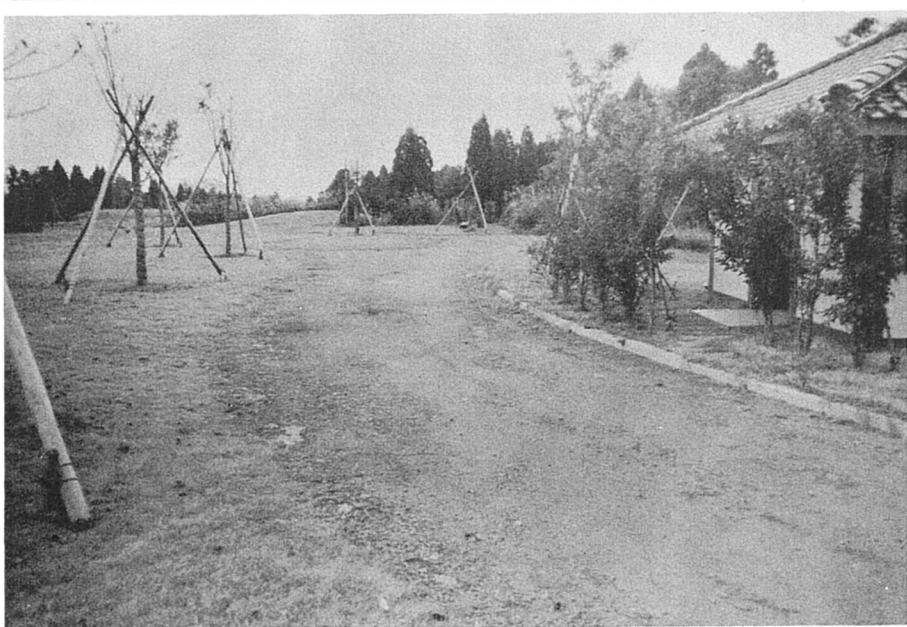
1 号 墳

**古墳保存** 第1次計画地区の3基の古墳の内、第1・第3号古墳は現状を整備し、マウンドに野芝を張り、第2号古墳は直径30m高さ2～3mの高さに盛土して野芝を張り形を整えた。
