菊水町文化財調査報告 第16集

おとえた
乙城跡・江田城跡

— 菊水町所在の中世城跡 —

くま もとけんたま な ぐん きくすいまち
熊本県玉名郡菊水町教育委員会

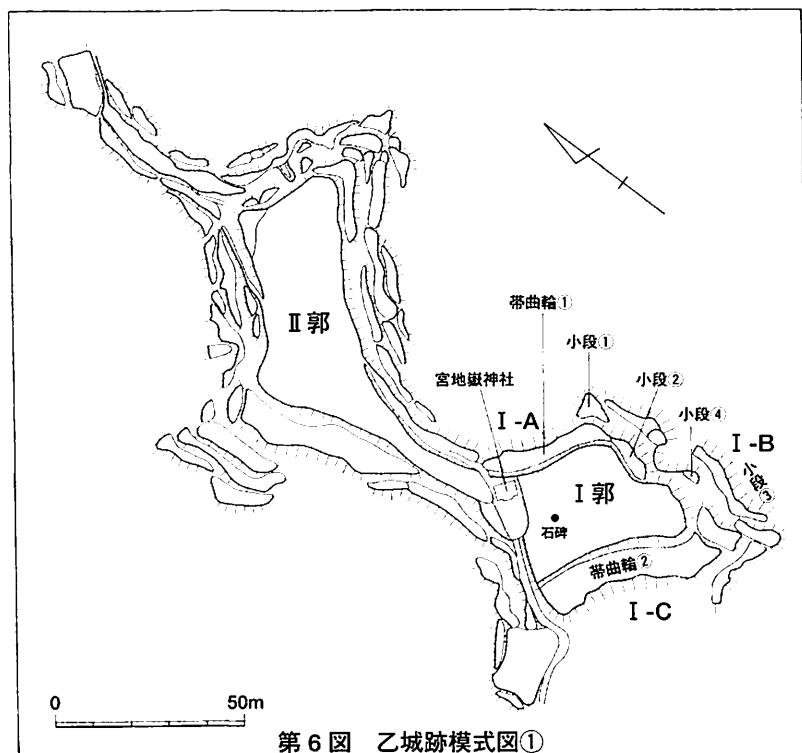
第6図 乙城跡模式図①

基本的に、やや歪な方形をなし、乙城跡の主郭と見なされる。N60°W方向に主軸の向きがあり、長さは南縁43m、北縁36m。南北の幅は最大27m。中央の北寄りの地点が城跡の最高所で、標高83.43m。平場の中央箇所を83mの等高線が横断している。境内部分を除き、調査前は、かなりの荒れ地であった。

《I-A》北斜面部に、帯曲輪と小段がある。帯曲輪①は、中央部の標高81.87m、I郭との比高差1.39m、長さ32m、幅3.6～6.0m。帯曲輪としては、やや幅が狭く、I郭の主軸方向に沿っている事から、犬走りの役目も果たした事が分かる。東端は1.0m幅に括れるが、途切れる事なく主郭の東側へ回り込んで、小段②に繋がる。法面は、直に削り落とされている。東端下には、隅丸三角形の小段①が付く。帯曲輪①との比高差3.29m、規定部の長さ9.0m、最大幅6.0m。これより、下位の斜面部は、急斜面となる。

《I-B》東斜面部に、小段群（4段）がある。標高82m～73mの範囲に、疎の状態に配置されている。I郭北東隅の小段②は、長さ14m、最大幅4.0m、I郭との比高差は0.84mに留まる。緩斜面部の削平地で、I郭の平場面積の拡大と、形状修正の役を果たす。最下位の小段③は、I郭との比高差9.54m。やや歪な犬走りで、全長28m、幅1.8～3.4m。小段④は、小規模な造りで隅丸の鈍角三角形をなし、基底部の長さ5.0m、幅2.0m、I郭との比高差6.23m。斜面部を上下移動する際の、足掛りステップと思われる。このような極小段は、近年の調査で、球磨郡あさぎり町の永里城跡から数多く発見されている（註1）。

《I-C》南直下の帯曲輪と小段。帯曲輪②は大規模造りで、長さ44m、幅7.0～11m、I郭の主軸方向に沿っており、標高80.11m、I郭との比高差3.0m。I郭の南側・緩斜面部を大きく削り取ったもので、法面も直の状態に削り落とされている。大土木工事によって、^{くわい}郭に該当する平場面積が確保されている。I郭の法面も、上壁の様相を呈して、かなりの威圧感がある。

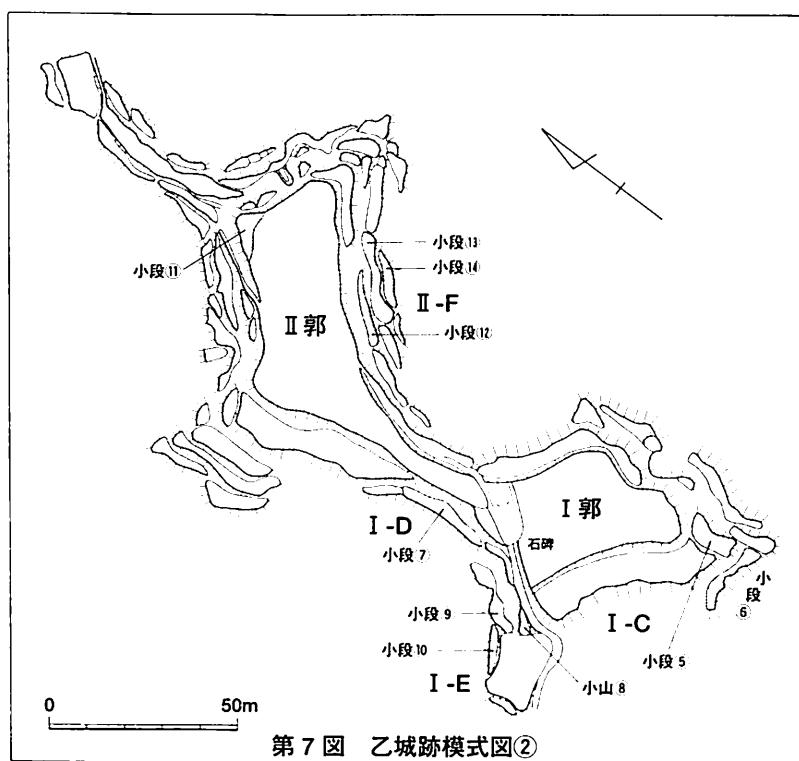
第7図 乙城跡模式図(2)

基本的に長方形をなし、乙城跡の副郭と見なされる。N50°E方向に主軸の向きがあり、長さ67m、幅は中央部で22m。ただ広い平地で、最高所の標高は82.865m。両郭間に段差は無く、最高所の比高差も1.0m程度に収まる。中央部を82mの等高線が横断する。II郭の北西隅には、小段⑪に似た小段⑫がある。隅丸三角形で長さ13m、最大幅5.8m、II郭との比高差は、0.92mに留まる。これも、I郭の小段②と同様に、II郭の平場隅を押し広げるための造成で、やや歪なII郭・角隅の形状修正にも繋がっている。II郭四方の段落ち（II-F～I）にも、数多くの小段群が張り付く。

《II-F》II郭の東斜面部では、標高79～71mの範囲に計15段を数える。大方、帯状地形で、配列状態には、規則性がある。小段列を形成するのは、上位の標高77m～79mラインに4段、中位の標高75m～77mラインに3段、下位の標高73m～74mラインに2段である。それぞれが、南側から北側へ、高さを減じながら横並びとなる。上位の小段⑫は長さ20.6m、幅1.0m

～2.8m、中位の小段⑩は、多少、歪で、長さ25m、幅2.0～4.8m。下位の小段⑪は、長さ16m、幅1.0～2.8m。これらと、最下段の小段⑫が組み合わさって、最終的に、4段の小段列が形成されている。小段⑫は、隅丸の鈍角三角形で、標高71.60mに位置し、長さ11m、最大幅4.0m。

さらに、Ⅱ郭の北東端・角隅ラインには、6段の小段群がある。これも、標高80m～71mの範囲にあり、密な状態に配列されている。銳角三角形状に張り出した角隅を意識した造りである。防備が甘ければ、この方面から敵勢の進入を許すことになる。最上位の小段⑬は、凸型のブーメラン形をしており、Ⅱ郭の角隅を東から北へ巡る。東側の長さ22m、幅2.0m～3.0m、北側の長さ10m・幅2.5m。弯曲部分の最大幅は5.0m。中段からは、足掛かりステップの小段が混じる。小段⑭は、長さ5.0m、幅2.4m。

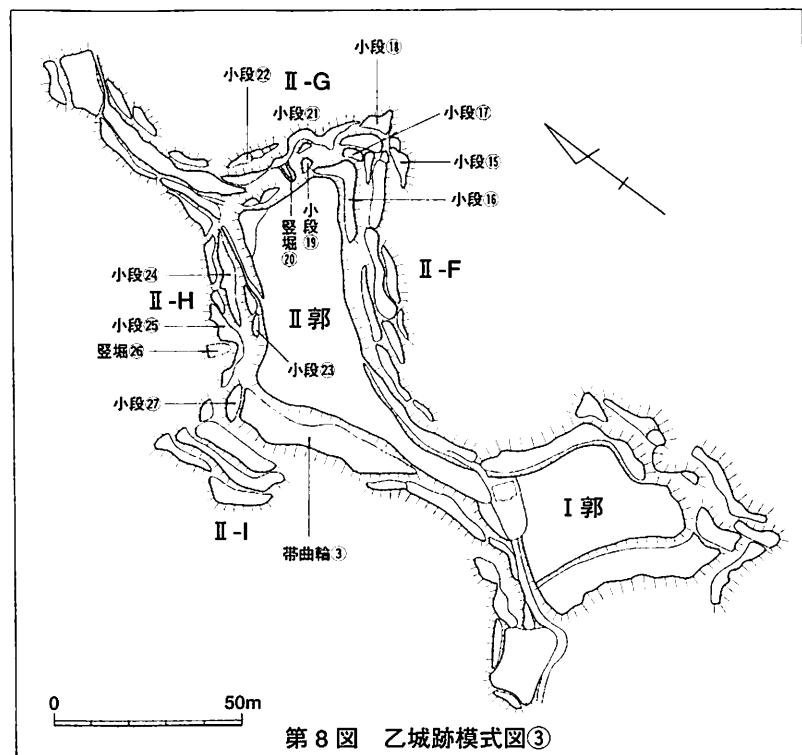
第8図 乙城跡模式図③

《Ⅱ-I》Ⅱ郭の南斜面部では、標高80～69mの範囲に、帯曲輪と小段群がある。帯曲輪⑳は、中央部の標高80.34m、Ⅱ郭との比高差2.45m。Ⅰ郭の南下に見る帯曲輪⑰と同じ性格の削平地で、長さ49m、幅5.5m～8.5m、南端は、すぼまる。これも、郭と呼べる程の平場面積があり、法面も顕著に削り落とされている。両曲輪の法面の高さや、平場面積が、大方、同じで、小段㉔（帯曲輪⑳の北端下）も、帶

曲輪②の東端下の小段⑤と同じ配列状態であることに気付く。この様に、地形の制約がありながらも、ほぼ同一規格で造成されている事が興味深い。小段⑦は、帶曲輪③との比高差2.67m、長さ10m、幅3.6m。これより、やや下った斜面部には、3段からなる犬走りの小段群がある。上位の小段⑧は、帶曲輪③との比高差5.40m、長さ23.6m、幅4.0m～5.0m。乙城跡の犬走りとしては、最大級の削平地の面積を有する。北端下には、足場掛けステップの小段が付く。中位の小段⑨は、小段⑧との比高差2.12m、凸型のブーメラン形をしており、北側の長さ25m、幅1.8m～2.4m。南側の長さ7.0m、幅3.8m。弯曲部分の最大幅は3.0m。下位の小段は、中途で途切れている。小段⑩は、小段⑨との比高差1.98m。長さ16.2m、幅2.0m～5.0m。

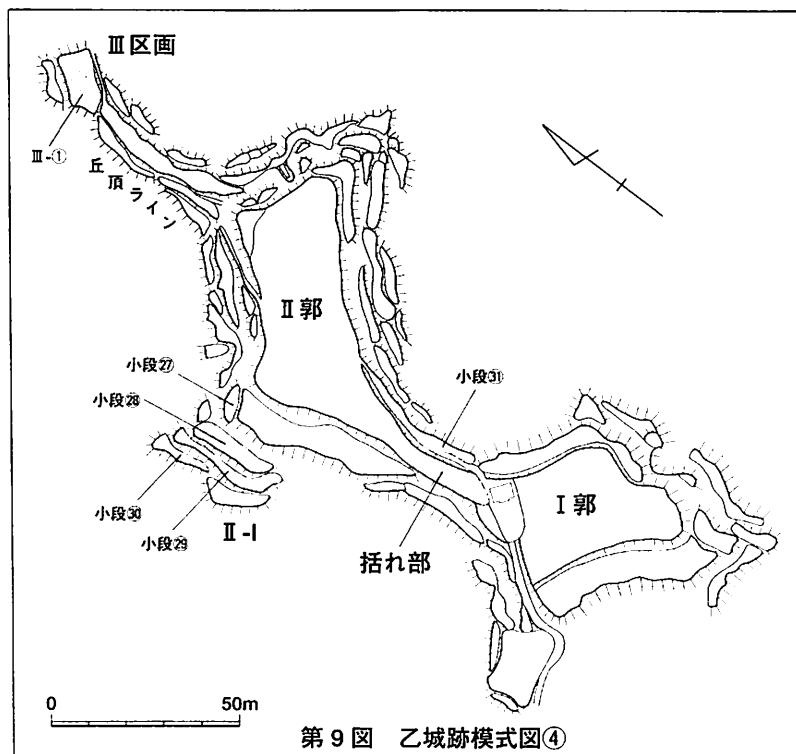
第9図 乙城跡模式図④

I郭とII郭の間の地形。両郭は、繋がっているために、明確な範囲を表示できないが、およそその長さ35m、最小に括れる箇所の幅は、4.6m。防禦的には、堀切が刻まれる地形であるが、それらしき痕跡は、認められない。現状からしても、その可能性は、少ない。

東西両斜面には、小段が残っている。東下には、犬走りの小段⑪が走行する。括れ部との比高差1.56m、全長36.6m、幅1.8m～3.8m。上位の帶曲輪①との間には、長さ1.6mの途切れ部分がある。両者間の比高差0.52m。これぐらいの段差であれば、削平によって、帶曲輪①に繋がる犬走りが出来る筈である。意図的に残された段差であろうか。一方、西下には、小段⑦や帶曲輪③が残る。

II郭の北下に瘦せ馬地形が北へ延びている。II郭直下との比高差8.20m、丘頂ラインは、長さ43.0m、幅5.2m。東下には、3つの小段があり、西下に犬走りを見る。先端の段下には、小平場(III-①)がある。比高差1.78m、長さ17.0m、幅8.4m。北西下に小段が付く。乙城跡の裏側に該当する区画である。

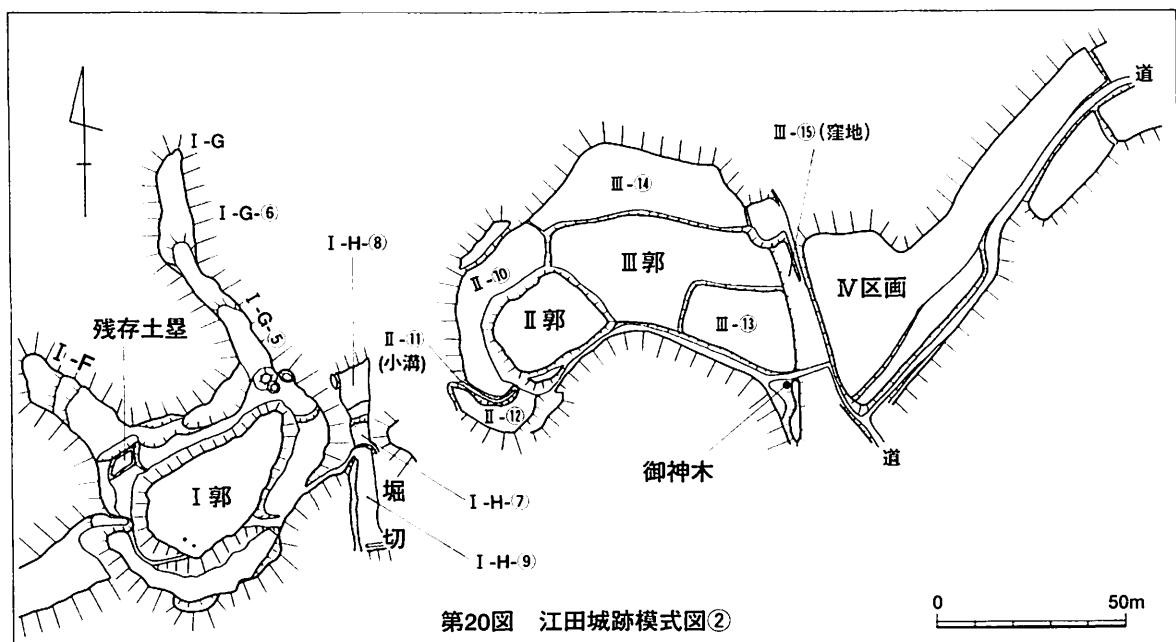
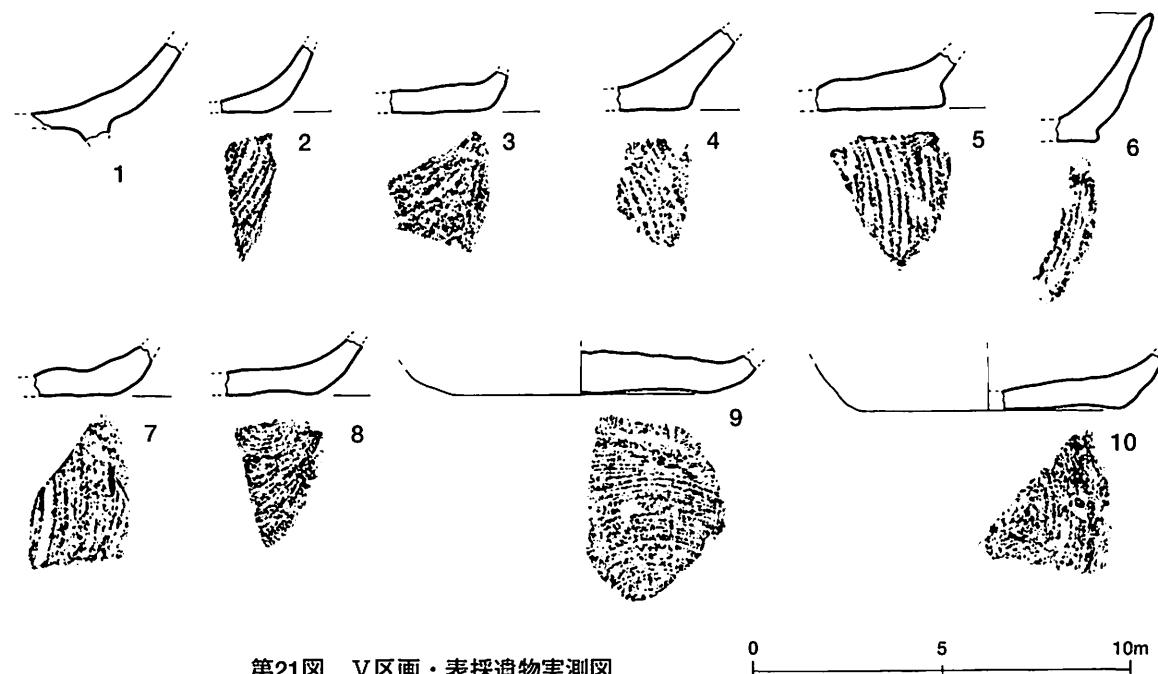
第21図 V区画・表探遺物実測図

1は陶器碗片で、外器面に斜めの搔目痕がある。焼成は良好で、釉に貫入が入る。
2～10は土師器で、2～4・7・9・10は皿、5・6・8は杯である。いずれも底部に糸切り痕が残るが、3はやや磨滅している。4は外底端で肥厚する。5の底部は扁平。体部は立ち上りで一旦窪む。6の体部は、やや内湾気味に立ち上がり、口縁部でやや外弯する。7の底部は肥厚する。8は器面にロクロ痕が残る。9は復元底径7.0cmで、底部中央は肥厚する。10は復元底径6.8cm。いずれも焼成は堅緻、胎土は精良。

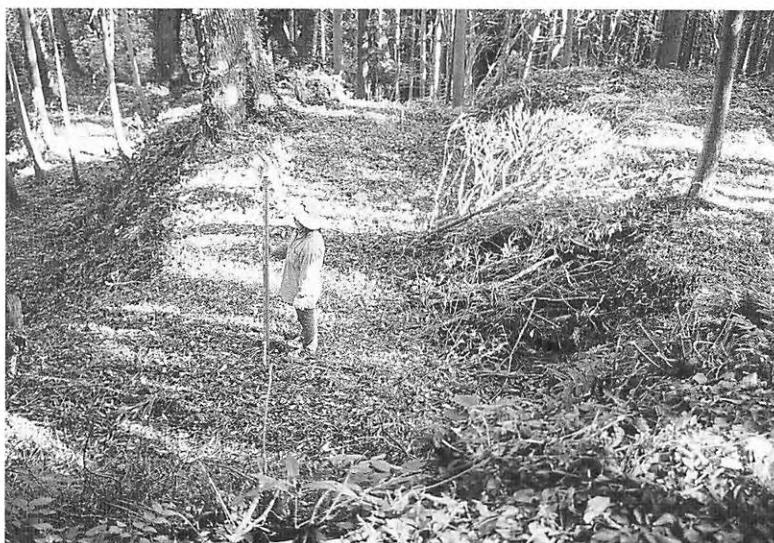
図版6 I 郭南東隅 ⇒ 小段⑤

東端下の小段⑤は、帯曲輪②との比高差1.2m、長さ13.4m、幅4.2～5.2m。帯曲輪②の延長部分であるが、地形の関係で、この範囲は、段下がりになったのであろう。小段⑥は、帯曲輪②の南東端下にある犬走りで、比高差4.46m。東西に主軸の向きがあり、長さ21m、幅1.2～3.6m。I-B部分の小段群との組み合わせにより、I郭の南東端から下る斜面部・角隅ラインを取り囲むことが出来る。

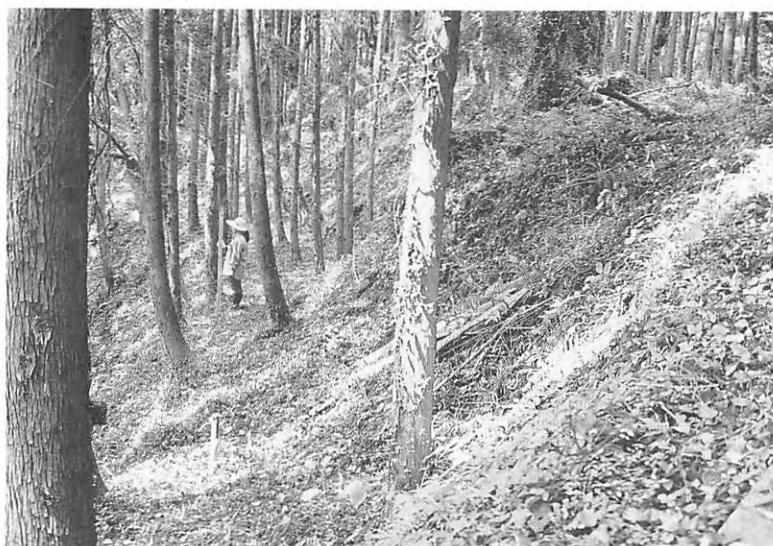
図版7 I 郭西下の坂道 ⇒ 小段⑦

《I-D》西直下の小段列。全長51m、横位の方向に3段で構成されており、斜面部に取り付く有様がよく分かる。各小段は、南側から北側へ、1.25m、0.6mと高さを減じながら横並びとなる。真中の小段⑦は、標高79.16m、I郭との比高差4.07m、長さ26m、最大幅3.8m。斜面部は、中途から下位へかけて急勾配となるため、そのまま自然地形で残されている。

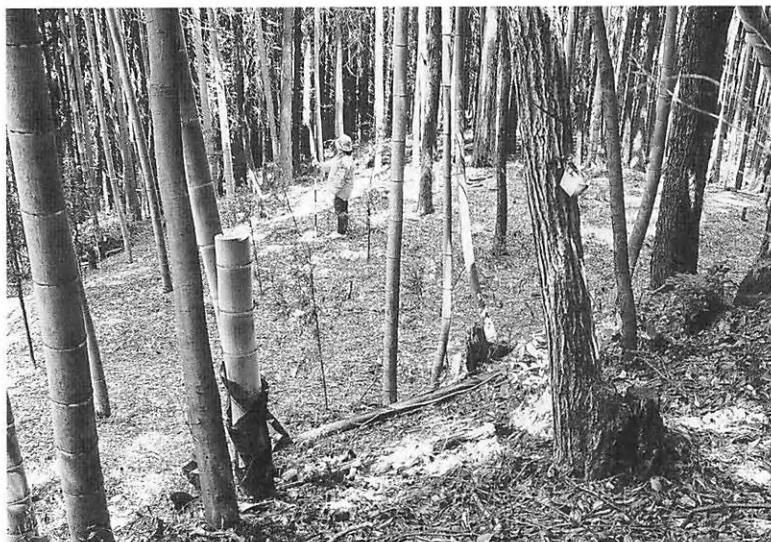
図版25 I 郭西端 ⇒ I-F-④
(北西方向・派生ライン付け根)

I郭から北西方向に下る派生ラインである。I郭直下の付け根には、小段状の削平地I-F-④がある。やや隅丸の鈍角三角形を呈し、I郭との比高差3.98m、長さ14m、最大幅7.0m、北縁には、若干の高まりを見る。

I-E-③の東端と同様に土壘の残存地形であろうか。そうなれば、I-F-④には、派生ラインを断ち切る堀切が埋没していることになる。地形的には、十分、考えられる状況にある。この高まりから下位は、図面上の長さ34m、上面域は帯状をなし、中央部の幅11m、先端部の標高26.68m。削平の度合いは、全体的に低い。

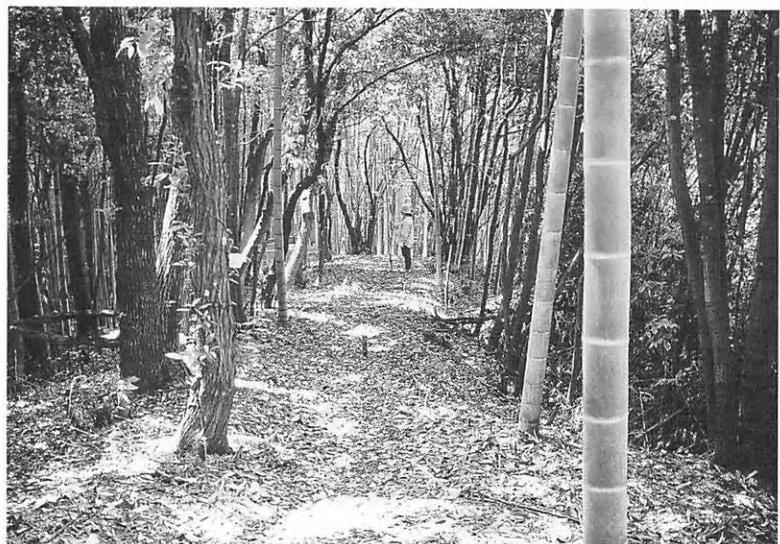
図版28 I-E-③ ⇒ 南西側丘頂ライン
(瘦せ馬地形)

《I-E-③》この箇所から丘頂ラインは、全くの痩せ馬地形となる。それでも、この東端箇所に限っては、長径16m、短径6.5mの範囲に32mの等高線が巡り、やや小山を呈する。最高所の標高は32.69mで、この箇所に限れば、先に述べた堀切の可能性から、それに関連した搔上げ土壘の残存地形とも受け取れる。

図面上での丘頂ラインは、東端部を含めて、長さ100m弱、幅3.0m~10.4m。大方、自然地形であるが、先端部近くは、やや削平状態にあり、上面域は、ラッパ状に開く。両端の比高差は、17.85m、中途に近世墓所があり、その上段(標高27.31m)には、長さ7.0m、幅2.6m~3.8mの小段状地形が付く。総じて、北側斜面部は、絶壁に近い斜面となって、城跡地に相応しい様相を呈する。

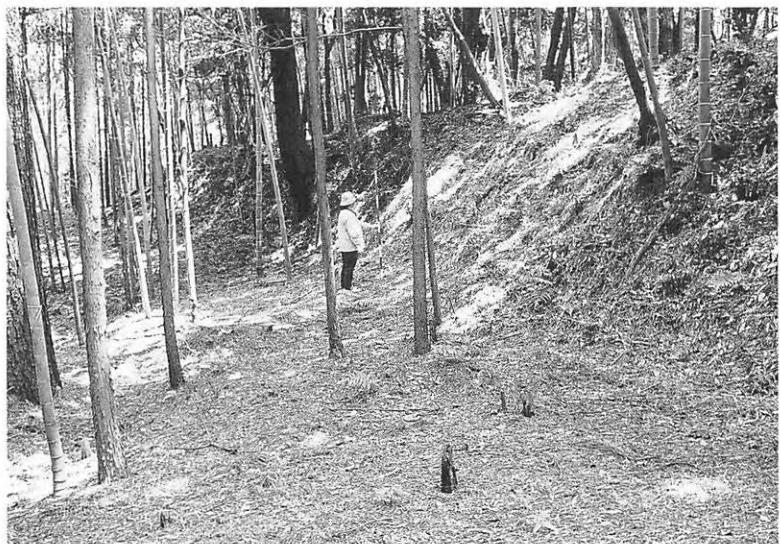
図版29 帯曲輪① ⇒ I 郭北側法面

《I-A》I郭の北直下の帯曲輪である。I郭からは、一区画の削平地に見えるが、平場の確保が不十分である。当地に立てば、全体が緩傾斜をなす事が分かる。地形に切れ目は無いが、図面上では、4区画に細分出来る。I郭の北斜面が急勾配をなすために、崖面の掘り込み作業が旨くいかなかったのであろう。全体規模は、長さ37m、幅8.0～10.4m。その中で、内側の帯曲輪①には、不完全ながらも、平場として地形のまとまりが感じられる。犬走り的な役目もあったと思われる。形状は、西側から東側へ、漸次、すぼまり西端とI郭との比高3.85m、長さ37.6m。幅は、西端で6.4m、東寄りで最小1.6m。

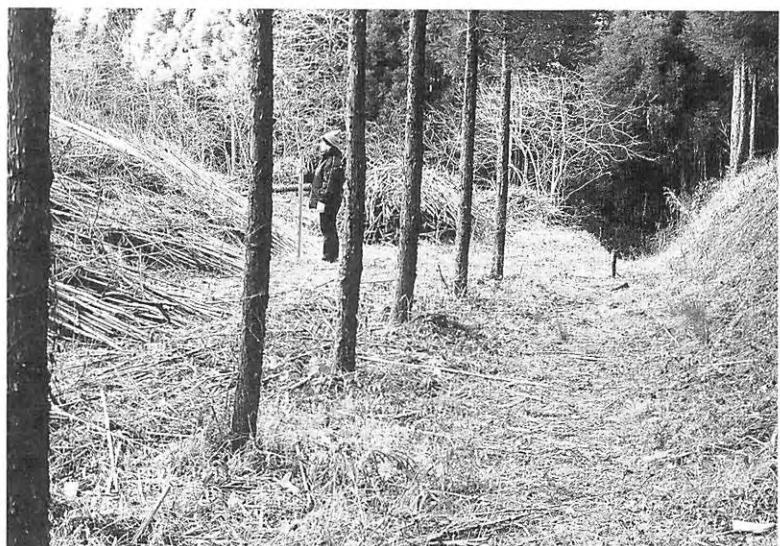
図版34 III-⑯(帶状の窪地)

《III-⑮》帯状の窪地で、多少、浅いが、長さ34m分が、堀切の様相を呈する。中央部での幅6.0m、比高差は、III-⑭から0.92m、外縁地区のIV区画から1.40m。江田城跡の東端にあたる遺構で、これより東域の丘陵地(IV区画)は、地形が一変する。

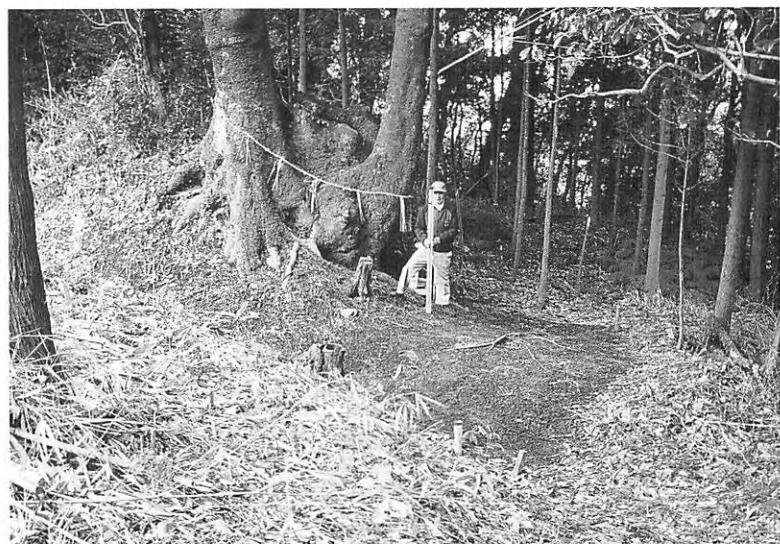
図版36 V区画(御神木)

III郭の南東隅に小山(北下との比高差1.57m)があり、ここに山の神が祀られている。三宝寺地区が管理しており、株の大木が御神体である。神木の周りには、糸切り土師器片が散乱しており、中世から信仰の対象地であったことが分る。
